**OGGETTO: D.P.R. 6 giugno 2001, n. 380. Dati relativi ad immobili ed opere realizzati abusivamente.
Controllo dell'attività edilizia e delle relative ordinanze di sospensione.**

Rapporto n. 2 /2018 del 19.12.2018

Oggetto: Verbale di accertamento Urbanistico-Edilizio presso immobile sito in Montegiorgio in Via Einstein n. 7- Proprietà ditta Girman S.r.l. (ex Melania), amministratore sig.ra Biondi Franca nata in Montegiorgio il 12.01.1945 e residente in Montegiorgio in Via Einstein n.10.

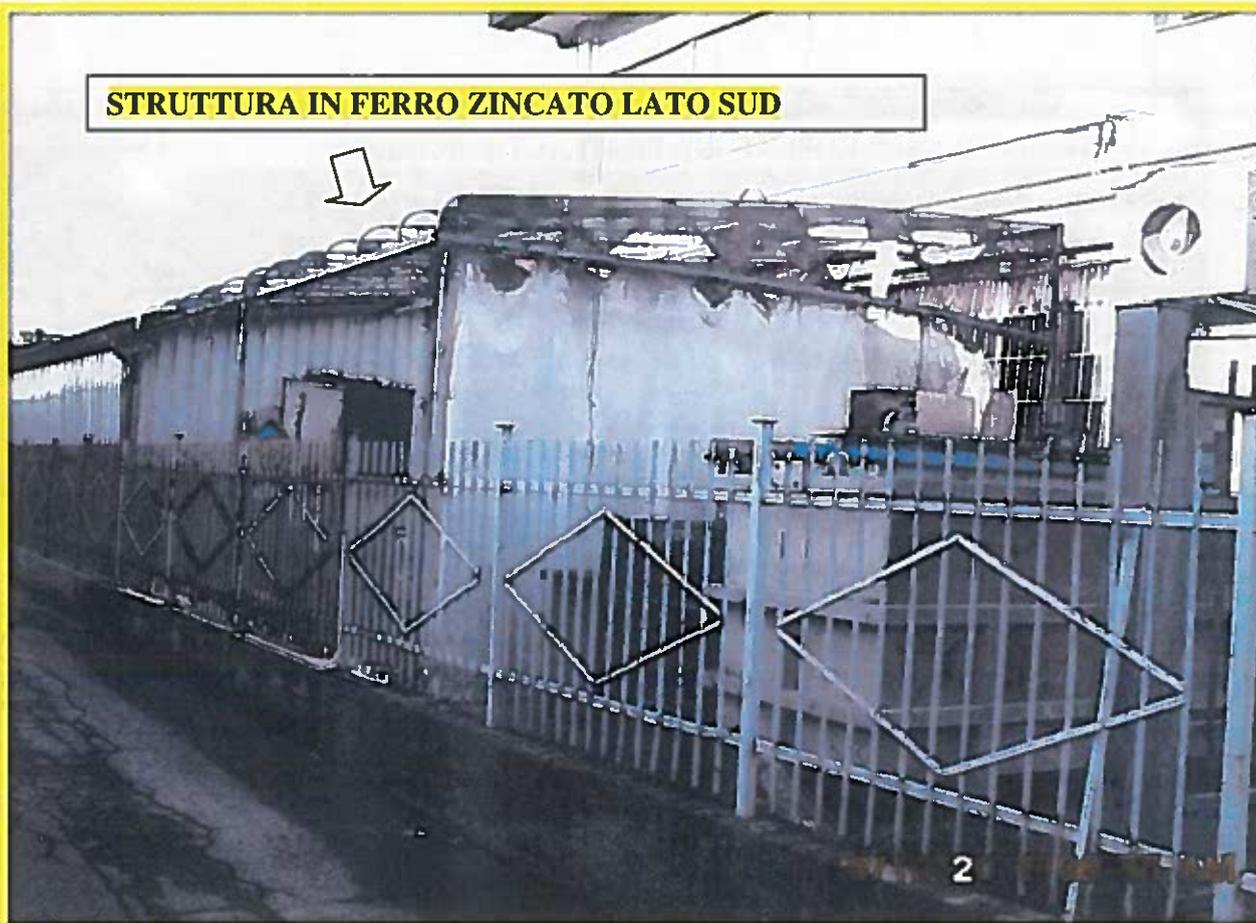
STRUTTURA A)

A) E' presente nel lato SUD dell'edificio in prosecuzione di un ampliamento preesistente posto a confine con la strada e oggetto di sanatoria, una struttura in ferro zincato formata da tre paletti verticali fissati su preesistente muro di recinzione in calcestruzzo, con altezza di circa cm. 50 e travetti, sempre in ferro zincato ancorati alla parete perimetrale del capannone principale. La struttura ha, in pianta, le seguenti dimensioni circa ml. 7,15 di lunghezza e circa ml. 5,00 di profondità con altezza nel confine stradale di circa ml. 2,50, mentre nella parte a ridosso della parete del capannone principale, l'altezza è di circa ml. 2,80 (Allegato 6**). La copertura è formata da n. 12 travi in ferro zincato delle dimensioni di circa ml. 5,00 di profondità, ancorate su cordolo di giro in ferro zincato delle dimensioni di circa cm 4 x 4. Le travi di copertura hanno una adeguata controventatura e, al momento del sopralluogo, la struttura è risultata priva di copertura e di pareti nel prospetto SUD, mentre nella parte ad EST è presente un telo in plastica, in pessime condizioni di manutenzione che, con ogni probabilità, aveva funzioni di divisorio tra l'interno e l'esterno della struttura. La struttura è posta a confine con la strada comunale individuata come Via G. Bruno.**

STRUTTURA IN FERRO ZINCATO REALIZZATA PRIMA DEL 2004

1. STRUTTURA DESCRITTA AL PUNTO A)

Si tratta di una struttura che, ai sensi di quanto previsto dal DPR 380/2001 e s.m.i all'art.lo 3 comma 1 lettera e) punto e6) presenta le caratteristiche di **pertinenzialità** in quanto la superficie ed il volume complessivo, pari a circa mq. 36,00 e a mc. 95,00 è di **molto inferiore al 20%** del volume del fabbricato principale che il DPR 380/2001 stabilisce, per poter essere ritenuto tra gli interventi di nuova costruzione e quindi soggetto a Permesso di Costruire. Vi è però un aspetto edilizio che qualifica tale struttura **non compatibile con la vigente normativa e riguarda la distanza della stessa dalla strada comunale denominata Via Giordano Bruno. Infatti la struttura è posta a confine della via e non rispetta neppure i distacchi previsti dal Codice Civile all'art.lo 873 e, pertanto, tale opera va rimossa perché non è compatibile dal punto di vista urbanistico edilizio.**

VISTO che sono state eseguite opere edilizie nell'area di pertinenza dell'immobile individuato catastalmente al foglio 46 con la particella 249, individuate ai punti A) e C) del verbale n. 2/2018 che pur qualificate opere di carattere pertinenziale ai sensi del DPR 380/2001 e s.m.i. art.lo 3 comma 1 lettera e) punto e6) non rispettano la distanza minima del Codice Civile art.lo 873 e pertanto vanno rimosse;

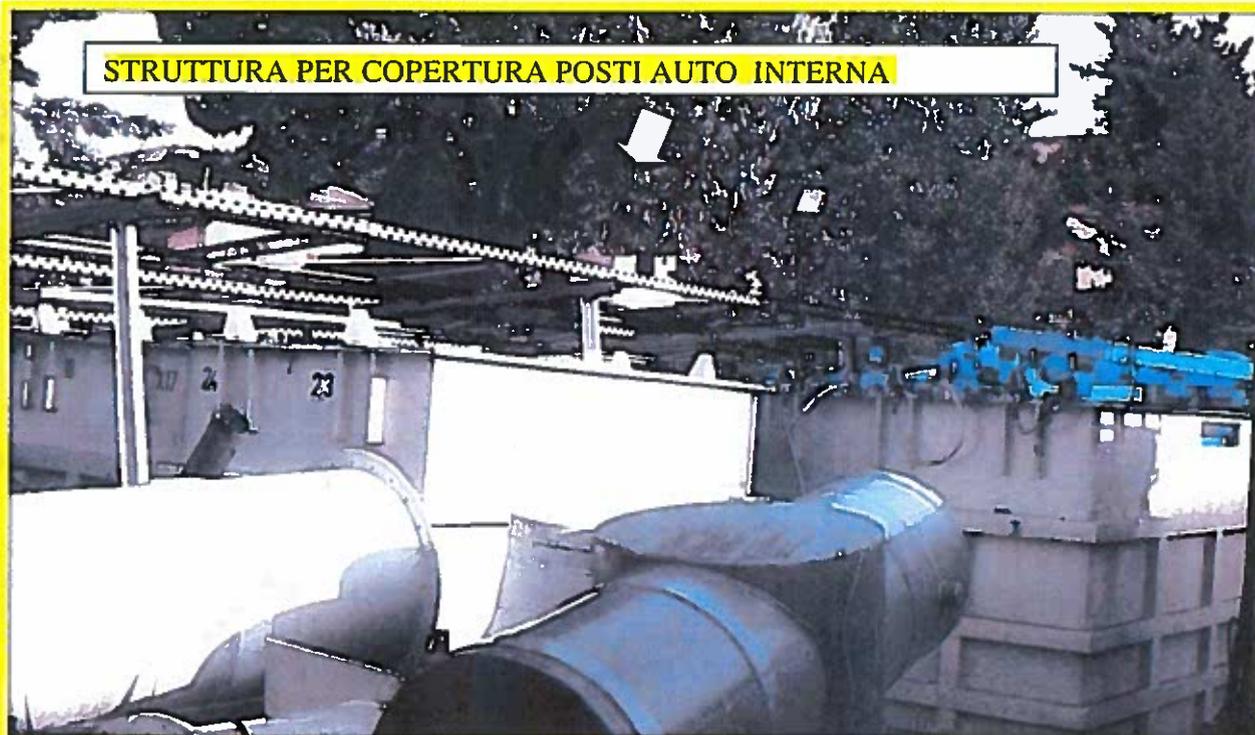
STRUTTURA B)

B) Lateralmente alla palazzina adibita ad uffici, sul lato nord, vi è una struttura in ferro, con ogni probabilità adibita a copertura di auto in sosta, delle dimensioni di circa ml. 4,27 x circa ml. 12,00 di lunghezza con altezza minima di circa ml. 1,80 ed una altezza massima di ml. 2,23. La struttura avvita a terra, è priva di copertura e di pareti di tamponamento ed in più parti è smontata. Complessivamente si presenta in precarie condizioni di stabilità derivanti anche dalla ruggine presente. La stessa dista dal confine NORD circa ml. 5,40, mentre nel lato EST è posto ad una distanza di circa ml. 16,50 (Allegato 7)

**COPERTURA POSTI AUTO ATTUALMENTE IN FASE DI SMANTELLAMENTO
REALIZZATA DOPO IL 2013**

2. STRUTTURA DESCRITTA AL PUNTO B)

Si tratta di una struttura, **aperta su tutti i lati** e priva di copertura, in ferro e attualmente in via di smantellamento. La struttura per la sua conformazione e posizione all'interno dell'area risulta compatibile con le normative del vigente PRG e rientra tra le **opere considerate pertinentziali** ai sensi del DPR 380/2001 e s.m.i all'art.lo 3 comma 1 lettera e) punto e6) e soggette ad **attività di edilizia libera**, così come previsto DPR medesimo e dalla L.R. 17/2015 come modificata ed integrata dalla L.R. 8/2018.

Relative alle strutture individuate alle lettere B) - D) ed E) la ditta dovrà provvedere alla presentazione della richiesta di sanatoria;

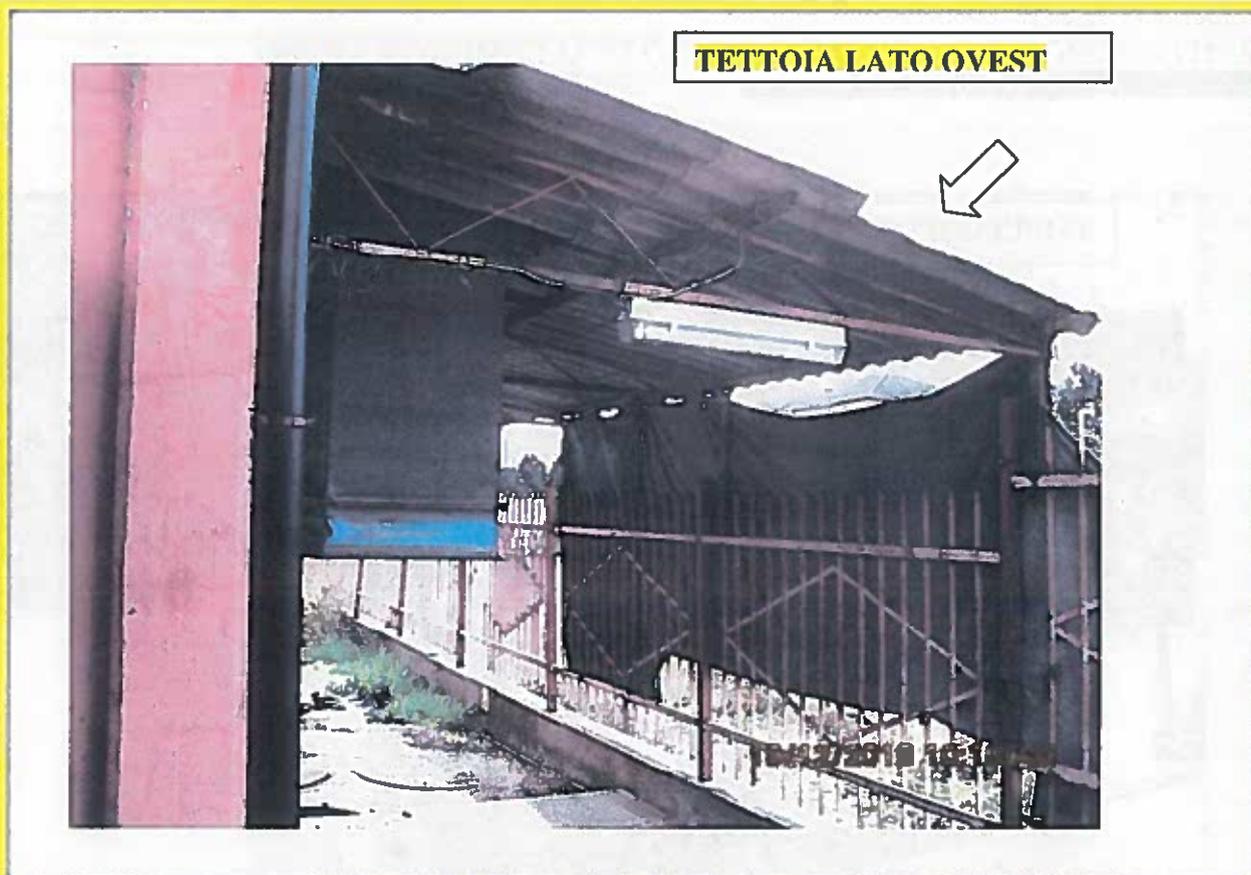
STRUTTURA C)

C) Nella parte retrostante i capannoni adibiti a laboratorio ex calzaturifici Melania spa, nel lato OVEST è presente una tettoia posta a confine della proprietà delle dimensioni di circa ml. 5,40 di lunghezza, di circa ml. 2,28 di profondità con altezza minima di circa ml. 2,25, compreso il muretto di recinzione e massima di circa ml. 2,63 nella parte aderente la parete Ovest dell'opificio. La copertura è formata da tre travetti a triangolo in ferro e traverse di tubolare in ferro in cui sono appoggiate lastre di eternit che non sembrano essere in buone condizioni strutturali.

TETTOIA IN FERRO E COPERTURA IN ETERNIT

DATA DI REALIZZAZIONE NON RILEVABILE

3. STRUTTURA DESCRITTA AL PUNTO C)

Anche questa struttura, come quella al punto A), ai sensi di quanto previsto dal DPR 380/2001 e s.m.i all'art.lo 3 comma 1 lettera e) punto e6) presenta le caratteristiche di **pertinenzialità** in quanto la superficie ed il volume complessivo è di molto inferiore al 20% del volume del fabbricato principale che il DPR 380/2001 considera per poter essere ritenuto tra gli interventi di nuova costruzione e quindi soggetto a Permesso di Costruire. Anche in questo caso, però, vi è un aspetto edilizio che qualifica tale struttura come non compatibile con la vigente normativa e riguarda la distanza della stessa dalla zonizzazione adiacente. Infatti **la struttura è posta a confine della zonizzazione e non rispetta neppure i distacchi previsti dal Codice Civile all'art.lo 873 e, pertanto, tale opera non è compatibile dal punto di vista urbanistico edilizio e va rimossa.**

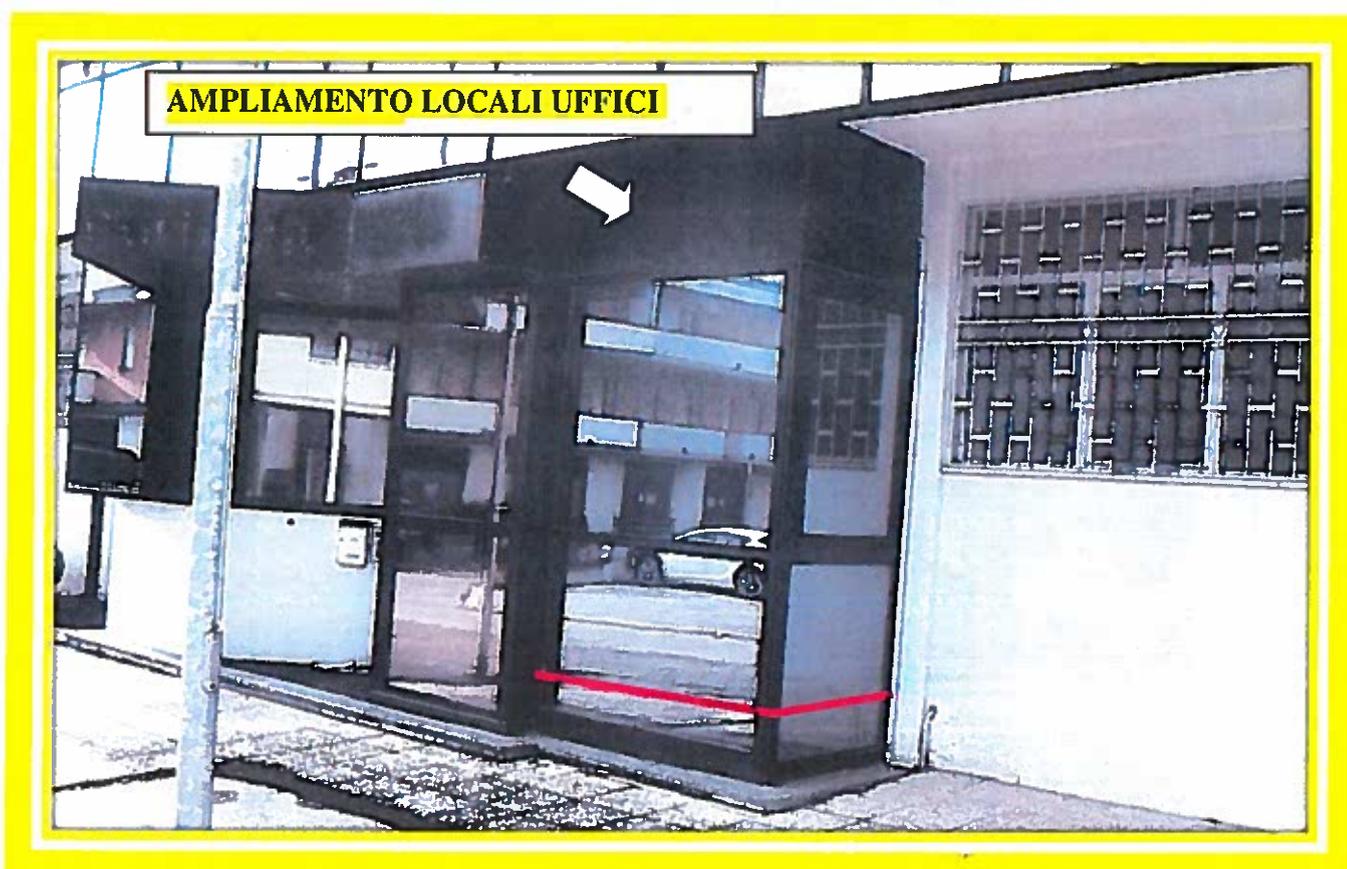
STRUTTURA D)

D) Nella palazzina adibita ad uffici posta nel lato EST è stato rilevato, rispetto alla planimetria allegata alla richiesta di condono del 1989 un ampliamento della vetrata dell'atrio di ingresso di circa ml. 1,36 x 1,90 per tutta l'altezza del piano terra, pari a ml. 3,60. (Allegato 9)

AMPLIAMENTO STRUTTURA INGRESSO IN ALLUMINIO E VETRO

DATA DI REALIZZAZIONE NON RILEVABILE

4. STRUTTURA DESCRITTA AL PUNTO D)

Si tratta di un ampliamento della vetrata dell'atrio di ingresso che è stato posto a filo della struttura muraria anziché essere posto sulla prima colonna del lato Nord-Est come da progetto iniziale e con modifica parziale della Concessione Edilizia originaria. L'ampliamento è pari a mc. 9,30. In base alla normativa ad oggi in vigore l'ampliamento volumetrico non è classificabile come variante essenziale ai sensi dell'art. 32 del DPR 380/2001 e s.m.i. e della L.R. 17/2015 art. 8. La variante se ed in quanto compatibile con la vigente normativa necessita di una verifica complessiva del volume esistente e solo dopo potrà essere richiesto il Permesso di Costruire in Sanatoria da parte della ditta interessata.

DATO ATTO che relativamente alla struttura descritta al punto D) del verbale n. 2/2018 l'ampliamento non è qualificabile come variante essenziale ai sensi del DPR 380/2001 art.lo 32 e s.m.i. e della L.R. 17/2015 art.lo 8, ma che tale ampliamento è stato realizzato in assenza di SCIA o Permesso di Costruire e che comunque per lo stesso è necessario provvedere da parte della proprietà ad una verifica volumetrica complessiva per la eventuale sanatoria dell'ampliamento;

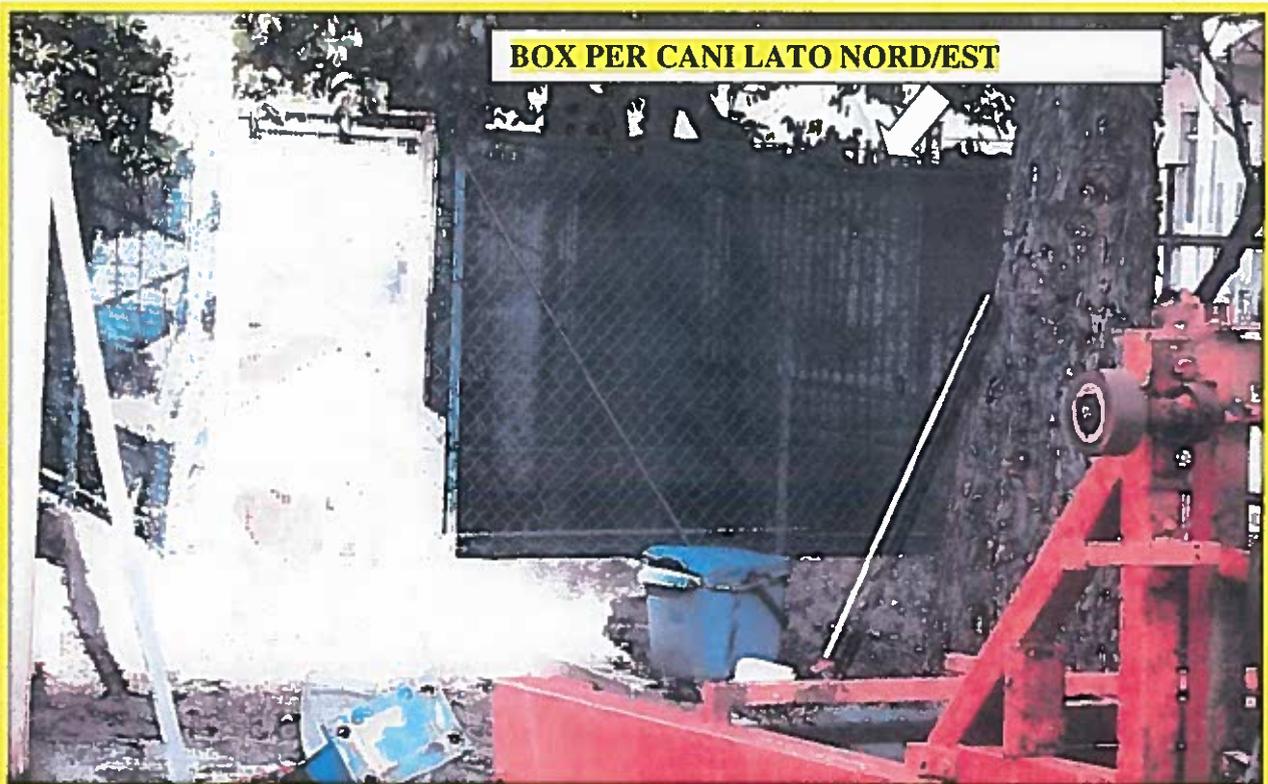
E) Si segnala infine che nel lato NORD-EST è stata realizzata una recinzione con rete metallica e paletti con altezza circa ml. 1,80, delle dimensioni in pianta di circa ml. 3,50 x 6,30 adibita a box per cani. (Allegato 10)

STRUTTURA E) BOX PER CANI IN RETE E PALETTI IN FERRO

5. STRUTTURA DESCRITTA AL PUNTO E)

Si tratta della realizzazione di un box per cani realizzato senza CILA, ma compatibile con la normativa vigente sia a livello Nazionale che Regionale nonché locale.
