Località: **COMUNE DI CAMERINO**

**SISMA 26-30 OTTOBRE 2016**  
**RIPARAZIONE DANNI E RIPRISTINO FUNZIONALE DEL**  
**MATTATOIO**

**RELAZIONE TECNICA ILLUSTRATIVA  
E QUADRO ECONOMICO**

**SETTEMBRE 2019**

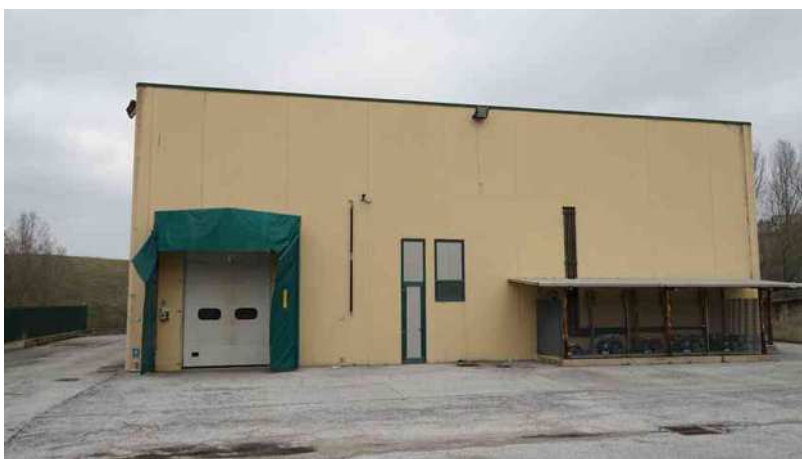
*Illustrazione 2: Foto edificio lato sud*

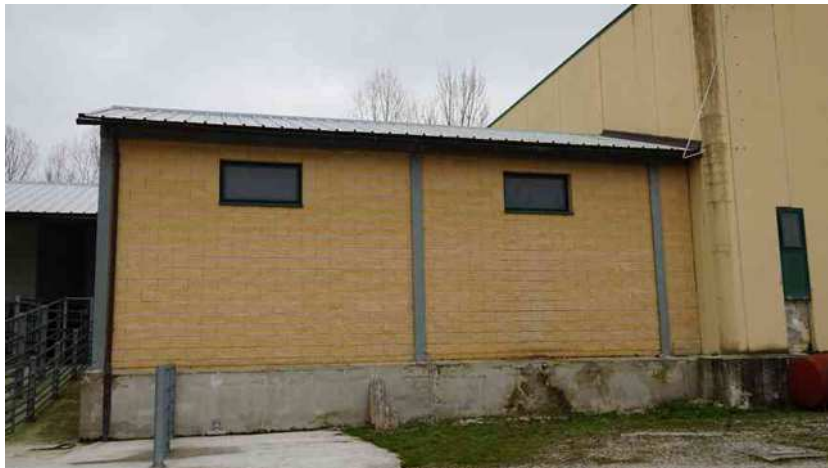
*Illustrazione 3: Foto lato est edificio - Stalla*

La porzione di edificio dedita al ricevimento degli animali denominata stalla presenta invece dei distaccamenti delle tamponature perimetrali con crolli e distacchi localizzati vicino alle colonne.

- 1) Demolizione del muro di tamponamento esterno;
- 2) Montaggio della struttura con montanti in profilati di acciaio zincato per il sostegno e montaggio di pannelli sandwich da cm 8

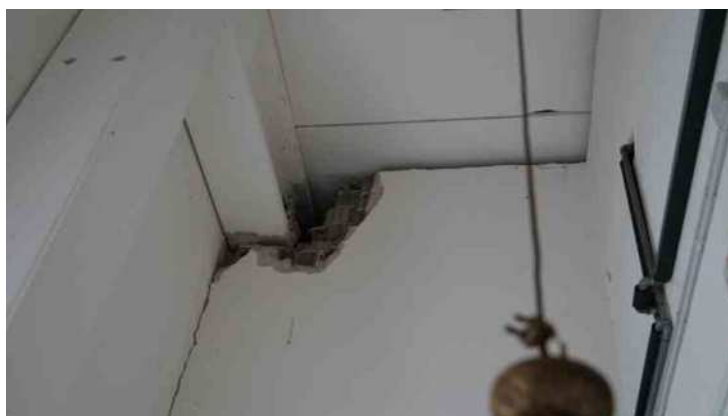
*Illustrazione 4: Parete della stanza denominata "tripperia"*

I danni causati dal terremoto si presentano nelle murature interne della porzione di edificio dedicato alla macellazione in tre diversi modi:

- 1) con delle parti crollate nelle parti alta della muratura per contatto tra la trave in CAP di giro della struttura principale e la stessa muratura;
- 2) nei locali interni tra le murature delle tre sale di macellazione con lesioni nella parte intonacata superiore e con dei distaccamenti e svirgolamenti dei rivestimenti nella parte bassa della muratura ;
- 3) inoltre vi sono dei chiari segni di distacchi tra le murature verticali ed i pannelli in CAP e su alcuni angoli delle murature ;
- 4) distacco di alcune murature rivestite con piastrelle dai pannelli esterni in CAP del capannone ;

1. Abbassamento dei muri fino al raggiungimento delle travi in ferro che si innestano all'interno;
2. Rinforzo delle travi infero tramite scarichi a terra costituiti da HEB 140 che alleviano il peso sulla muratura;

3. Ricostituzione della divisione tra ambienti con esecuzione di cordolo sopra la muratura cm 20 x 35 e soprastante muro in cartongesso costituito da struttura in acciaio e pannelli idonei all'uso in ambiente alimentare ed umido ;

4. Sistemazione della muratura nella parte bassa ( con evidenti segni di distacco della stessa dal muro) con asportazione delle mattonelle e dell'intonaco, sostituito con intonaco rinforzato, mattonelle e stucco epossidico idonei agli ambienti alimentari ed umidi;

5. Sistemazioni delle lesioni verticali ed orizzontali presenti nella struttura con idonee malte;
6. Pittura delle superfici interne interessate dall'intervento;

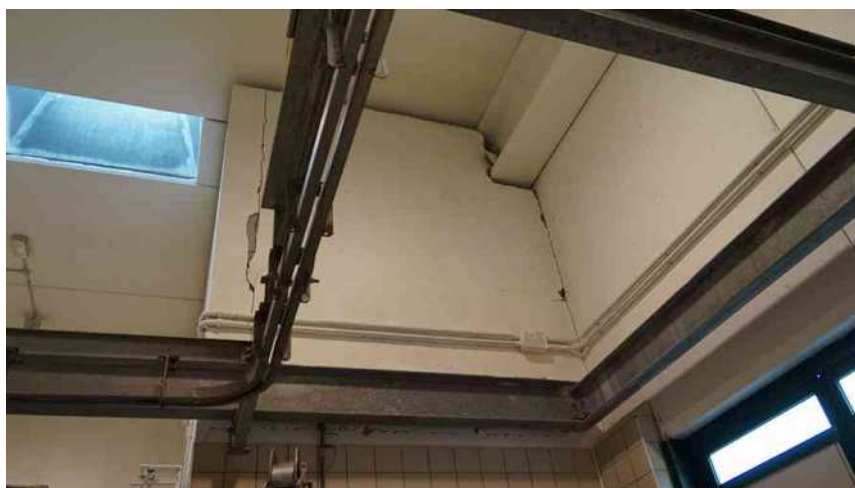
*Illustrazione 5: Macellazione suini*

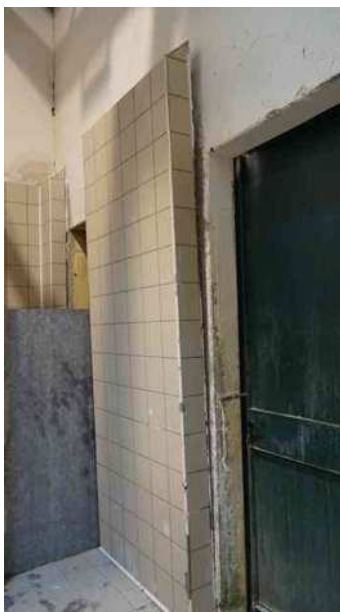
*Illustrazione 6: Sala  
macellazione bovini*
