# RESOCONTO AGIBILITA' EDIFICI PUBBLICI, PRIVATI E CHIESE

Dipartimento della Protezione Civile - Ufficio Valutazione, prevenzione e mitigazione del rischio sismico

**SEZIONE 1 - IDENTIFICAZIONE EDIFICIO**

## SEZIONE 8 - Giudizio di agibilità

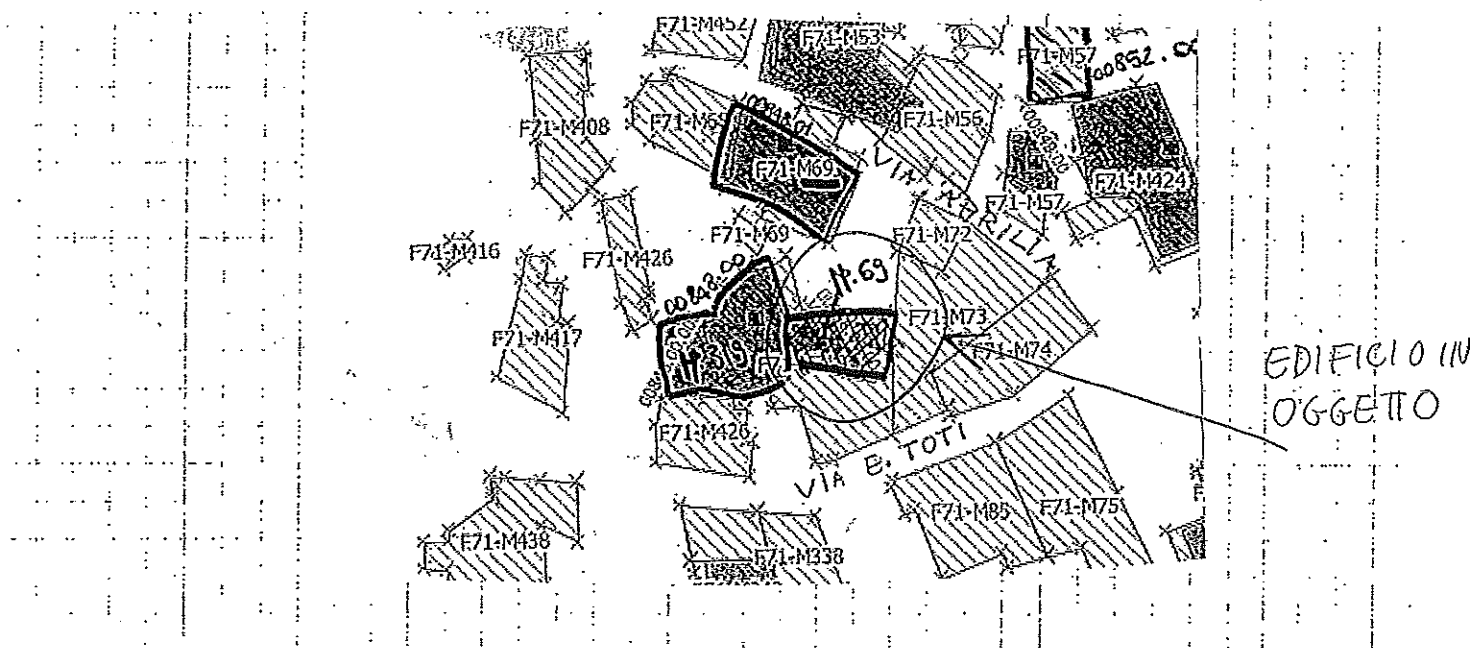
**MAPPA DELL'AGGREGATO STRUTTURALE CON IDENTIFICAZIONE DELL'EDIFICIO**

| ARGOMENTO | ANNOTAZIONI | Foto d'insieme dell'edificio | Spilla |
|---|---|---|---|
| | <p>L'edificio ricade all'interno della zona rossa dello località San'Eroamo.</p> <p>Sulla parte posteriore del fabbricato è presente un edificio già parzialmente crollato e i cui detriti sono finiti sopra la copertura della struttura oggetto del presente sopralluogo. Le vie d'accesso risultano compromesse per rischio crolli o cadute di materiali.</p> | | |
