RELAZIONE

1. PREMESSA E METODOLOGIA DI INDAGINE

All'interno di tale indagine è stata redatta la Verifica di compatibilità idraulica dell'intervento ai sensi della L.R. 22/2011, DGR 53/2014. Il luogo prescelto è situato nel Comune di Camerino in loc. Campolazo, distinto catastalmente al Foglio n.67 Part.29-30 del catasto. (Tav.1).

INDAGINE GEOLOGICA RELATIVA AL PIANO DI RECUPERO DI
 INIZIATIVA PRIVATA PER L'AMPLIAMENTO DI UN FABBRICATO DI CIVILE
 ABITAZIONE AI SENSI DELLA L.R. 22-2009 IN LOC. CAMPOLARZO
COMUNE DI CAMERINO
 F.67 Part.29-30
CARTA GEOLOGICA-STRALCIO CATASATALE
PLANIMETRIA GENERALE-SEZIONE STRATIGRAFICA

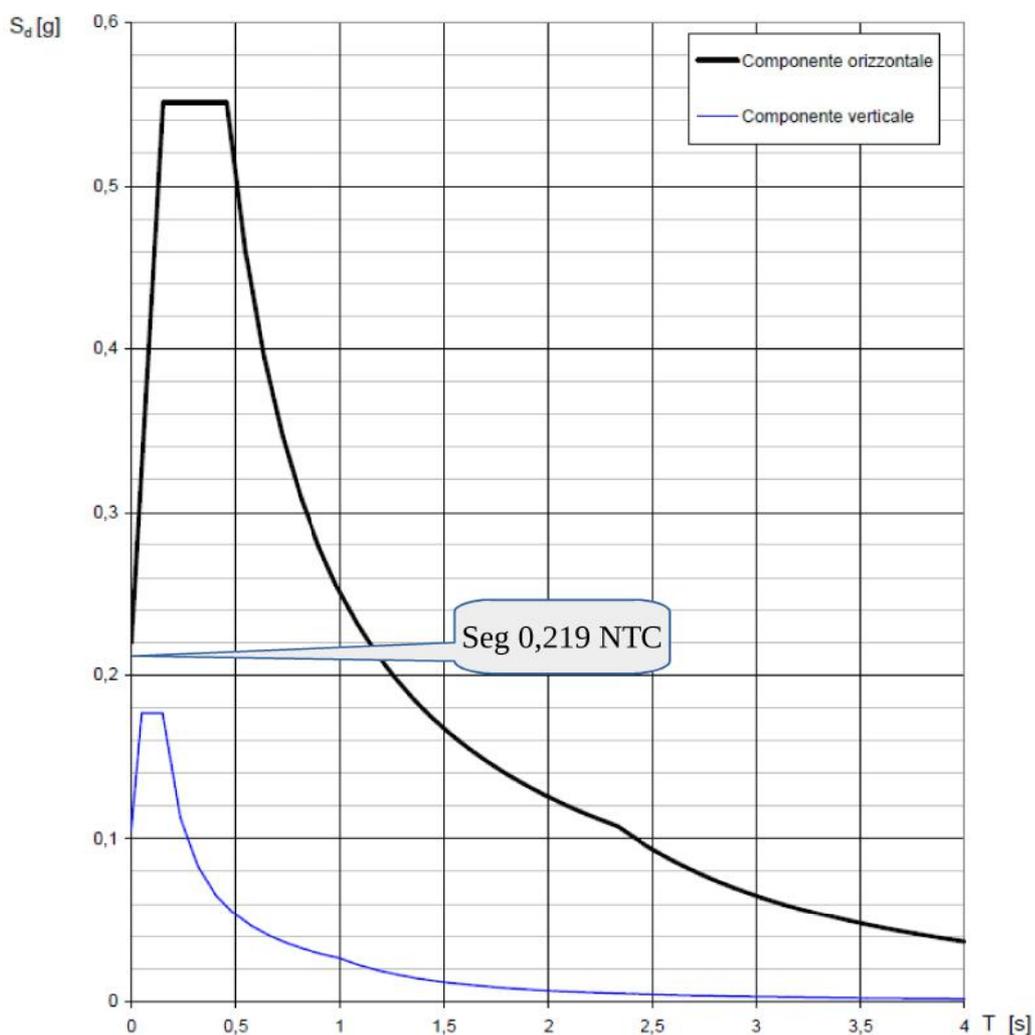
Spettri di risposta (componenti orizz. e vert.) per lo stato limite: SLV

Parametri e punti dello spettro di risposta orizzontale per lo stato limite: SLV

Ai sensi delle NTC 17.01.2018 emerge, che lo spettro di normativa può essere utilizzato per la progettazione. I valori di accelerazione derivanti dallo spettro di normativa si ritengono sufficientemente cautelativi.

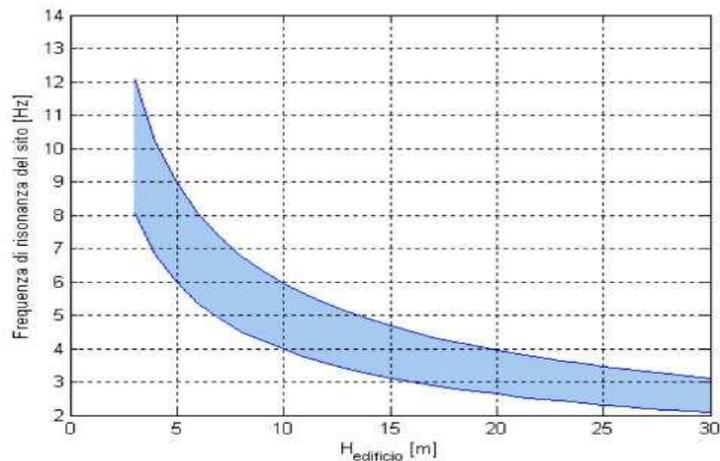
Correlazione tra altezza delle strutture e frequenza di risonanza dei terreni

Il grafico seguente descrive la correlazione tra l'altezza dell'edificio e il suo periodo di risonanza con i relativi intervalli di confidenza (sebbene il periodo di risonanza di una struttura dipenda da molti fattori, altezza, rapporto altezza/base, materiali di costruzione ecc., l'altezza è il fattore che influisce maggiormente).

L'area azzurra indica la zona in cui la coincidenza della frequenza di risonanza (sito ed edificio) produce effetti di amplificazione che devono essere attentamente valutati perché sono tali fenomeni che incidono pesantemente sulla stabilità delle strutture.

Frequenza naturale dell'edificio-frequenza fondamentale di risonanza del sito.

Dal punto di vista della risposta sismica, il rilievo dei microtremori con il metodo di Nakamura non ha posto in luce, nell'interno sito, la presenza di picchi significativi di impedenza ai fini ingegneristici. Si ritiene che, in tale sito, non si verifichi l'insorgenza di fenomeni di risonanza terreno-struttura.

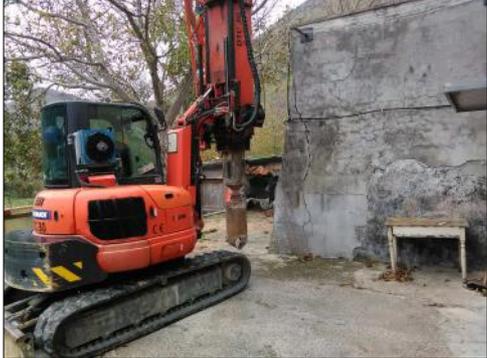
S1 SONDAGGIO GEOGNOSTICO

STRATIGRAFIA (m)	QUOTE (m)		LITOLOGIA	RP Kg/cmq	OSSERVAZIONI
	Falda Liv. Statico	P.C.			
0,0			TERRENO DI RIPOORTO: Limi sabbiosi di colore marrone con elementi litici e ghiaie sparse		Fasi di esecuzione S1

1,0		1,10	DEPOSITI ALLUVIONALI: Ghiaie e ciottoli in abbondante matrice limoso-sabbiosa che talora diviene predominante		
2,0		1,60	DEPOSITI ALLUVIONALI: Sabbie limose avasa soffici con ghiaie sparse		
4,0		4,00	SUBSTRATO: Calcari e marne intensamente fratturati		
		4,20			
5,0					
6,0					
7,0					
8,0					
9,0					
10,0					
11,0

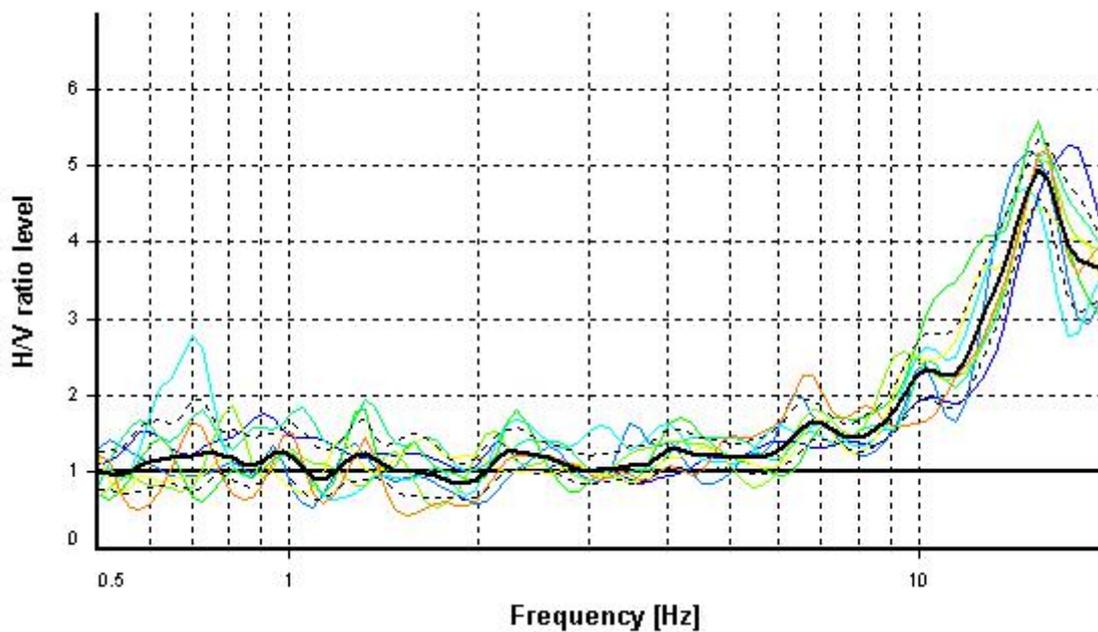
HVSR average

Selected f_0 frequency

15.408 Hz

A_0 amplitude = 4.951

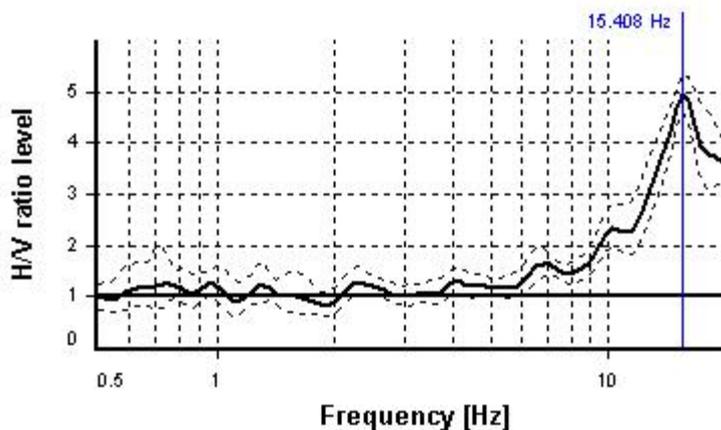
SESAME CRITERIA

Average $f_0 = 15.641 \pm 0.775$

HVSR curve reliability criteria		
$f_0 > 10 / L_w$	8 valid windows (length > 0.65 s) out of 8	OK
$n_c(f_0) > 200$	8880.44 > 200	OK
$\sigma_A(f) < 2$ for $0.5f_0 < f < 2f_0$	Exceeded 0 times in 26	OK
HVSR peak clarity criteria		
$\exists f$ in $[f_0/4, f_0] \mid A_{H/V}(f) < A_0/2$	11.43651 Hz	OK
$\exists f^*$ in $[f_0, 4f_0] \mid A_{H/V}(f^*) < A_0/2$	0 Hz	NO
$A_0 > 2$	4.95 > 2	OK
$f_{\text{peak}}[A_{H/V}(f) \pm \sigma_A(f)] = f_0 \pm 5\%$	0% <= 5%	OK
$\sigma_f < \varepsilon(f_0)$	0.77512 >= 0.77041	NO
$\sigma_A(f_0) < \theta(f_0)$	1.08114 < 1.58	OK
Overall criteria fulfillment		NO

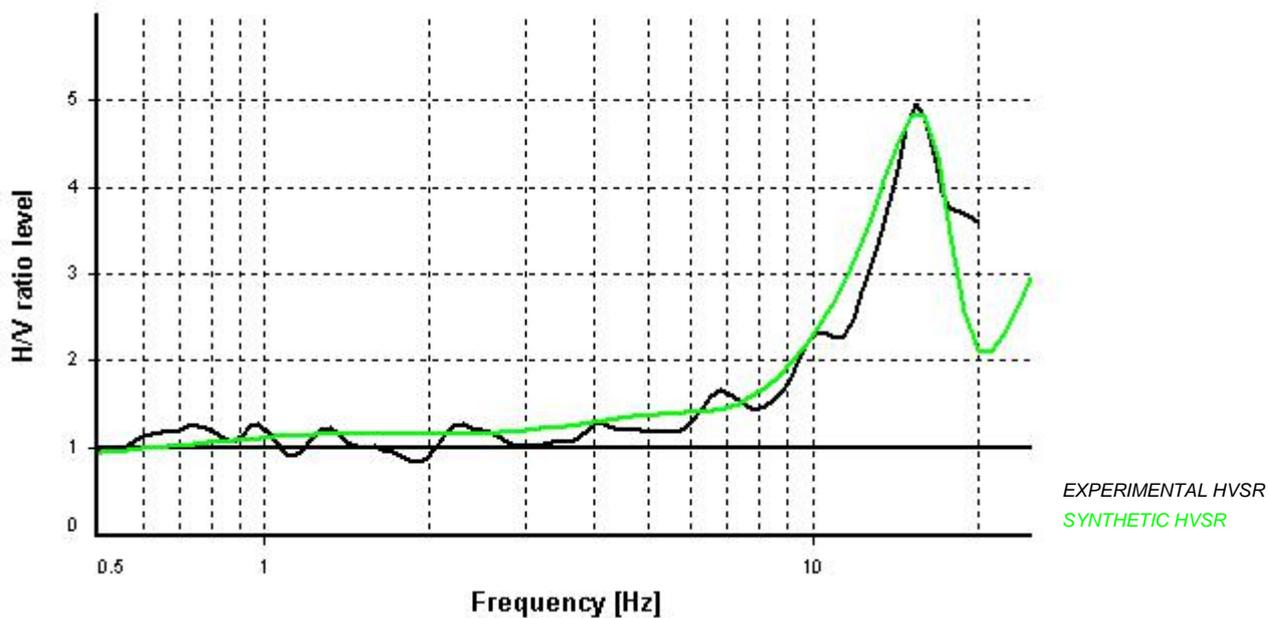
Synthetic HVSR modelling

H [m]	D [m]	Vp [m/s]	Vs [m/s]	ρ [kg/m ³]
0.85	0.85	250	90	1800
4.6	5.45	530	262	1900
26	31.45	1200	620	2000
80	111.45	1900	970	2200
120	231.45	2600	1300	2200
-	> 231.45	3000	1600	2200

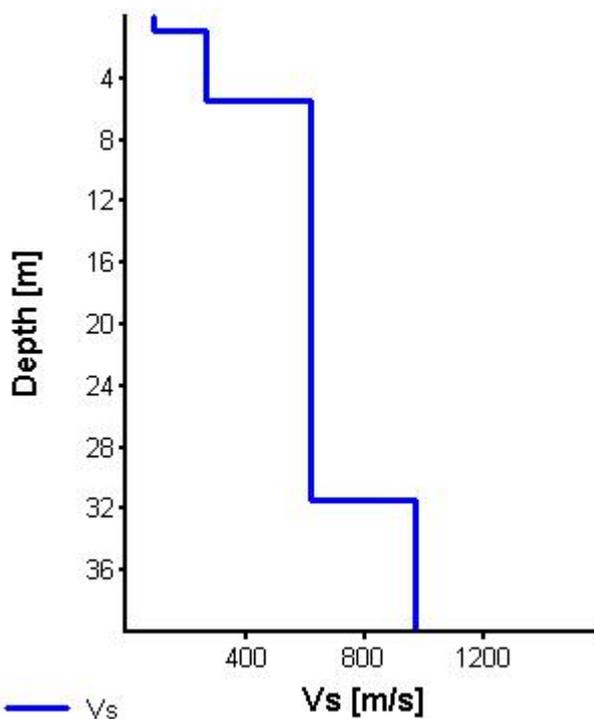
Vs 30 = 516 m/s (Offset = 1 m)

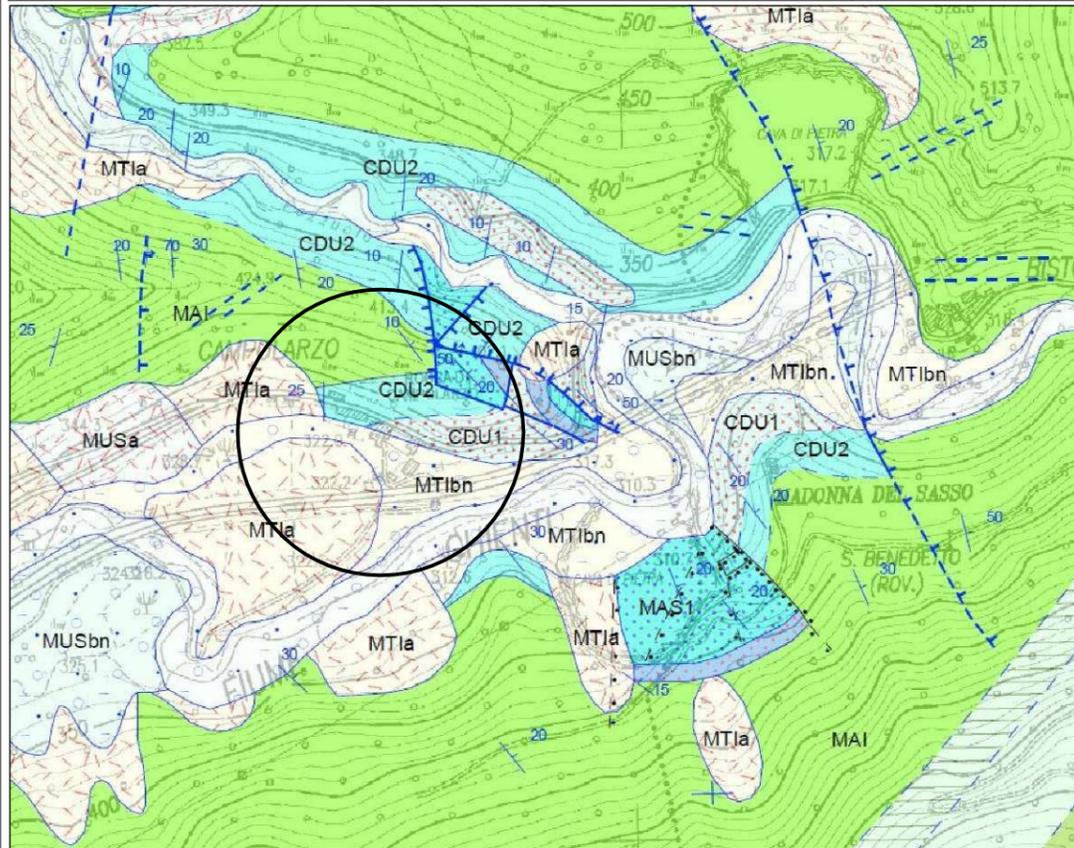
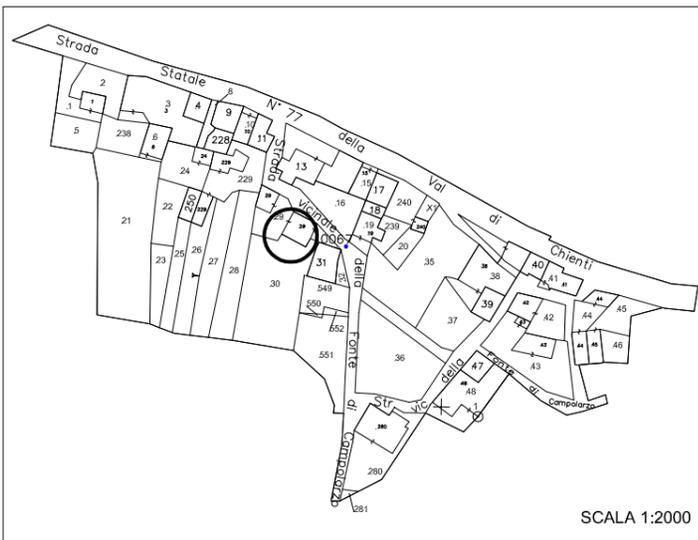
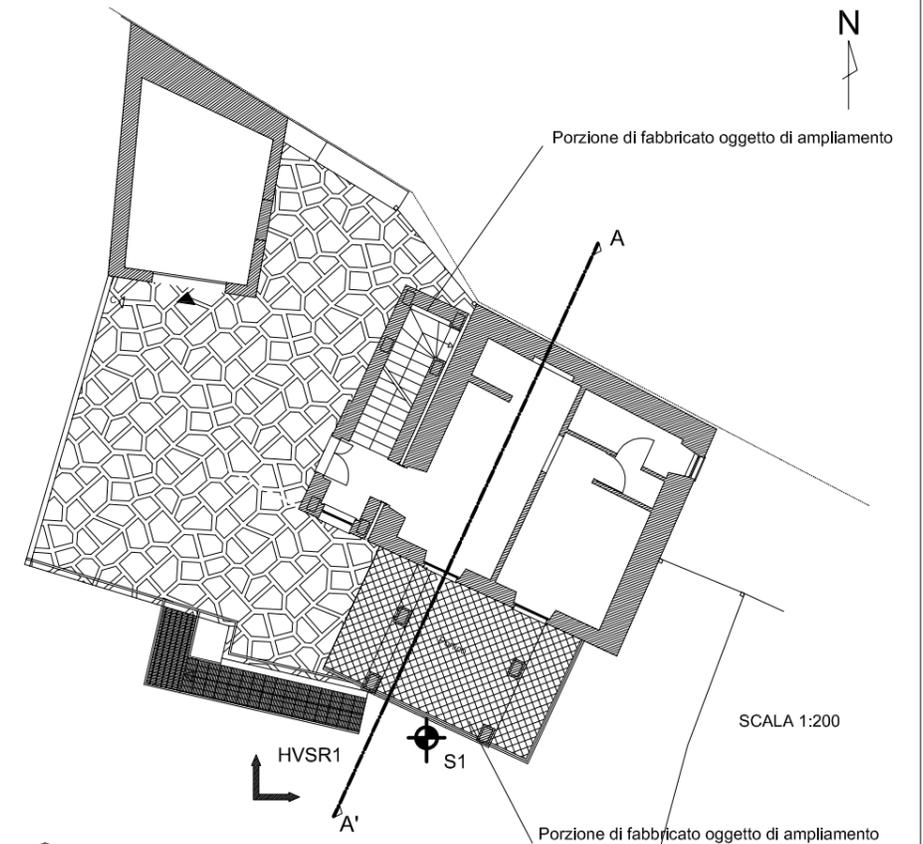
TAV.1

- LEGENDA:**
- Traccia di sezione
 - Sondaggio geognostico effettuato e relativo numero d'ordine
 - Prova sismica HVSr1 effettuata e relativo numero d'ordine

- LEGENDA:**
- TERRENO DI RIPORTO:**
- Terreno di riporto: Limi sabbiosi di colore marrone con elementi litici e ghiaie sparse
- DEPOSITI ALLUVIONALI TERRAZZATI DEL III ORDINE:**
- Ghiaie e ciottoli in abbondante matrice limosa sabbiosa che talora diviene predominante
 - Sabbie limose avana soffici con ghiaie sparse
- CALCARI DIASPRINI UMBRO MARCHIGIANI:**
- Calcari e marne intensamente fratturati
