VARIANTE ALLA VARIANTE PARZIALE AL PRG IN LOC. VALLICELLE
APPROVATA CON D.C.C. N.6 DEL 07.03.2013

COMPATIBILITA' IDRAULICA

VERIFICA PRELIMINARE DI COMPATIBILITA' E INVARIANZA IDRAULICA AI SENSI DELLA LEGGE REGIONALE DEL 23 NOVEMBRE 2011, N.22 SECONDO LE LINEE GUIDA STABILITE CON DGR N.53 DEL 27.01.2014

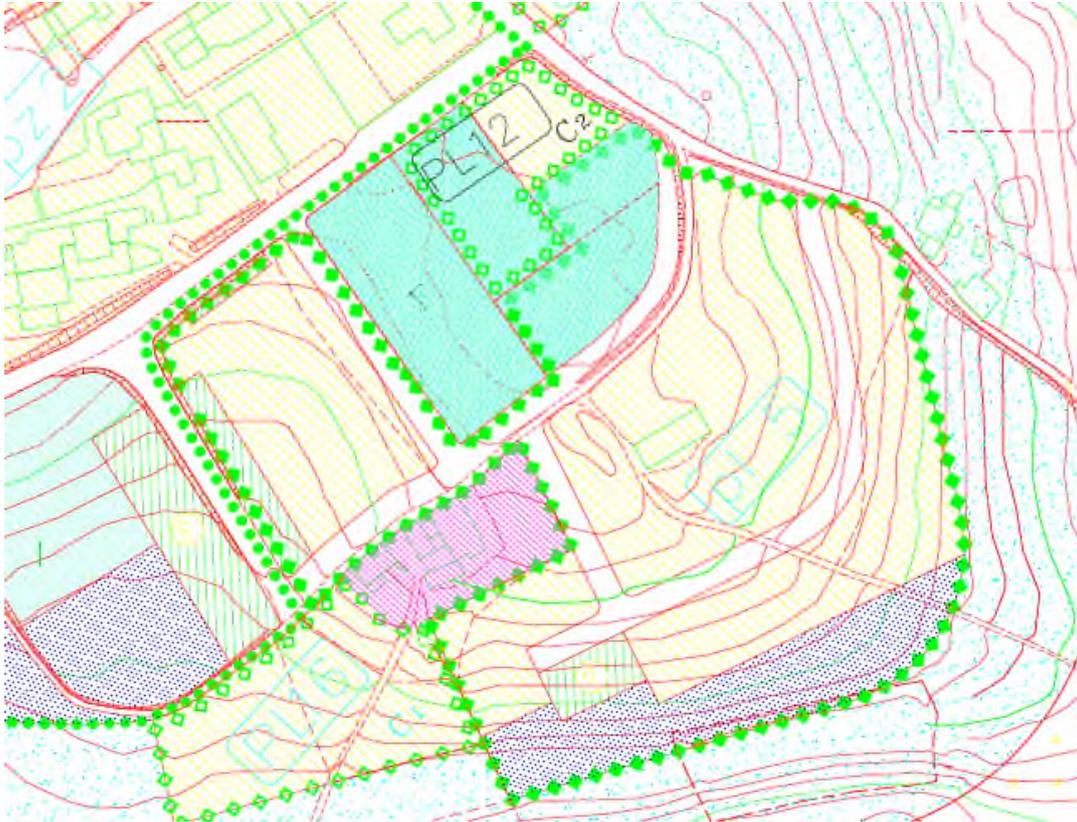
Stralcio prg (Tav. Variante)

La verifica "Preliminare di compatibilità idraulica", riguarda la redazione di una variante urbanistica per la trasformazione di una Zona ad espansione residenze "C", di cui all'art.24 delle NTA del vigente PRG comunale a zona di interesse sociale, amministrativo e di servizio (F) di cui all'art.15 delle citate NTA.

La superficie complessiva dell'area oggetto di variante è di circa 4.000 mq.

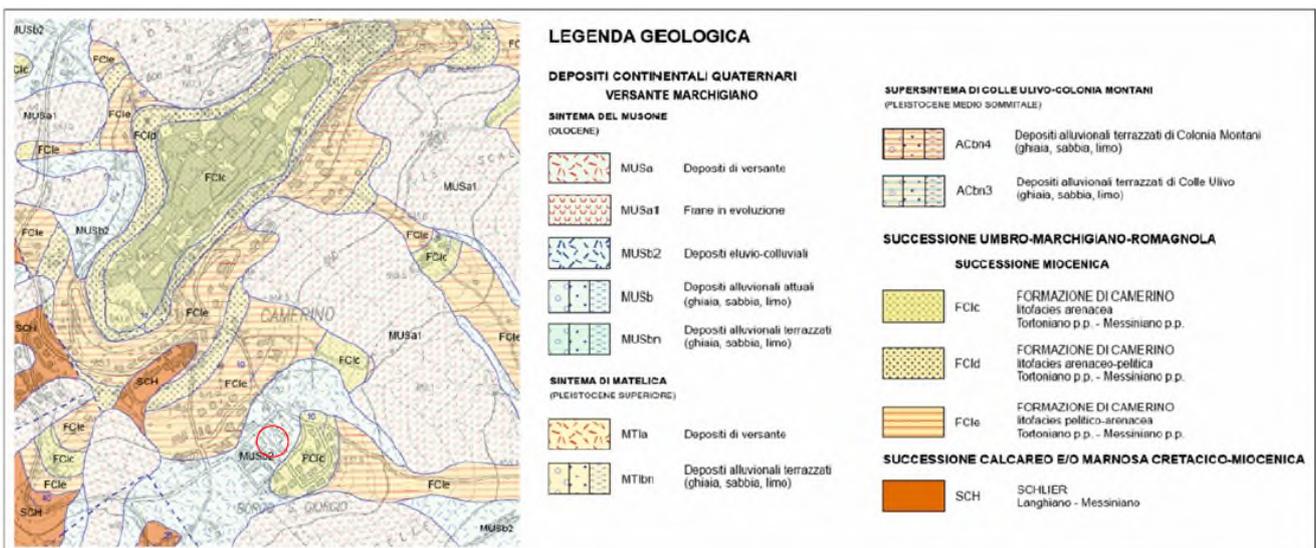
Carta geologica- Stralcio Carg

Dal punto di vista strutturale essa si colloca nella parte centrale della "sinclinale di Camerino", costituita da sedimenti di tipo terrigeno a componente silico-clastica (Arenarie del bacino di Camerino) di età miocenica. Il substrato in questione non è affiorante in superficie, ma dalle indagini reperite in zona è stata accertata la sua presenza ad una profondità variabile da 10 a 15 m dall'attuale piano di campagna. Al di sopra del substrato è presente una coltre di depositi eluvio-colluviali costituiti da limi argilloso sabbiosi con screziature sabbiose di consistenza variabile da plastica a compatta procedendo in profondità verso il substrato.

Il substrato è costituito dal suddetto complesso di sedimenti torbiditici (Arenarie di Camerino) e, più precisamente nell'area d'intervento, dall'Associazione pelitico-arenacea la quale presenta una giacitura sub-orizzontale. Tale formazione è costituita da Argille siltose grigie con intercalazioni di sottili livelli sabbiosi ed arenacei.

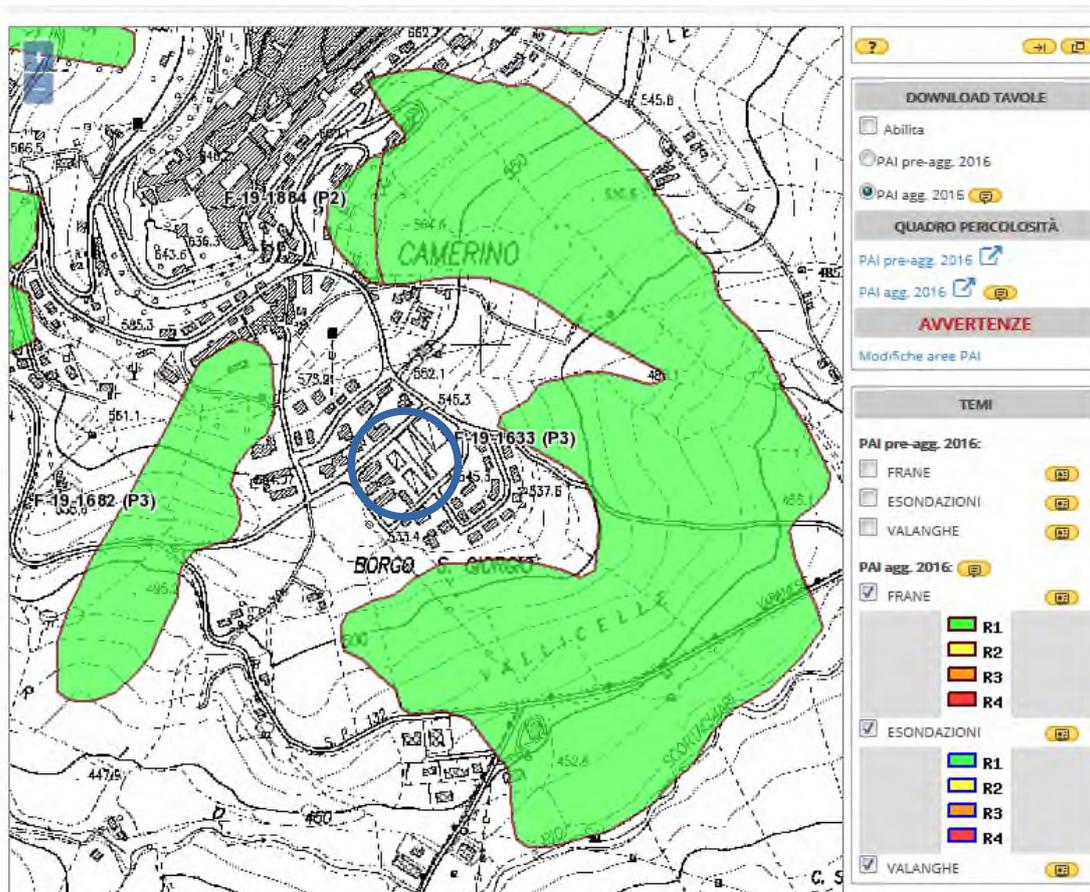
Stralcio PAI

E' stata effettuata inoltre una verifica dei vincoli riguardanti la struttura geologica e geomorfologica del PAI (Piano per l'assetto idrogeologico della regione Marche) e del PTC (Piano territoriale di Coordinamento della Provincia di Macerata). Da tale verifica è risultato che l'area in oggetto sia per il PTC che per il PAI non ricade all'interno di zone interessate da movimenti franosi ne di aree esondabili.
