**SCHEDA DI 1° LIVELLO DI RILEVAMENTO DANNO, PRONTO INTERVENTO E AGIBILITÀ  
PER EDIFICI ORDINARI NELL'EMERGENZA POST-SISMICA**  
(AeDES 07/2013)

Provincia: MACERATA  
Comune: CAMERINO  
Frazione/Località: CANEPIA  
(denominazione Istat)

DENOMINAZIONE EDIFICIO O PROPRIETARIO PRIMO GIGGONI Codice Uso SI

**SOFFRAGGIONE PER IL RILEVAMENTO SUI FABBRICATI PER L'AGIBILITÀ SINTETICA POST-TERREMOTO**  
(versione 01/2016)

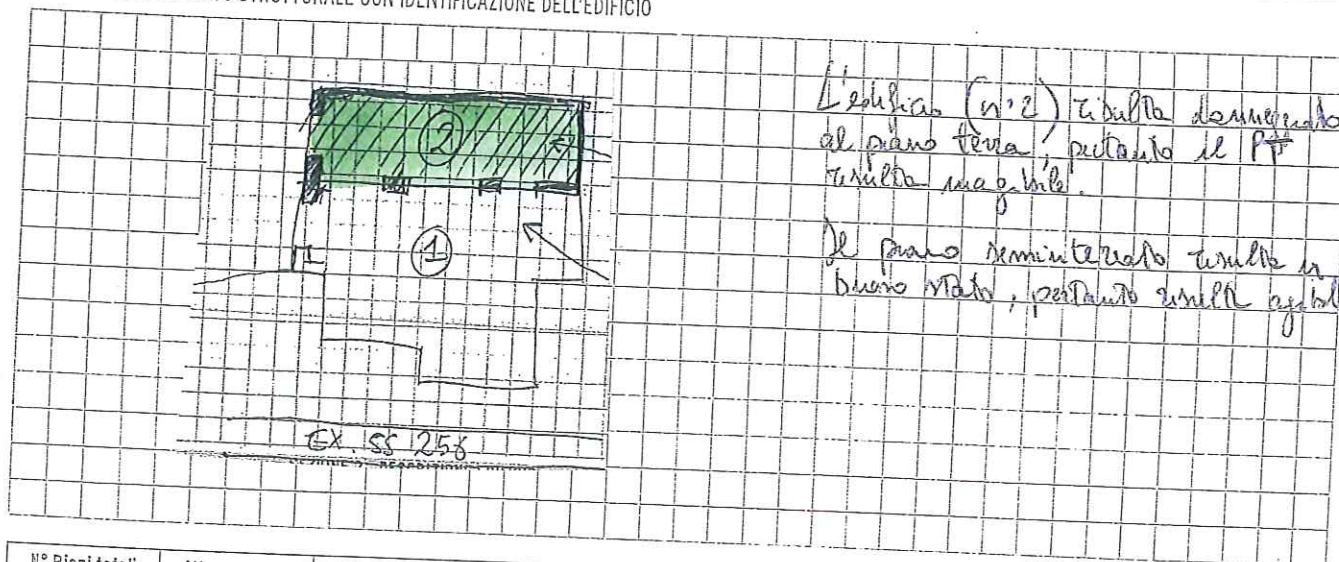
MAPPA DELL'AGGREGATO STRUTTURALE CON IDENTIFICAZIONE DELL'EDIFICIO

L'edificio (n°2) risulta danneggiato  
al piano terra, pertanto il PT  
risulta inagibile.

Il piano seminterrato risulta in  
buono stato, pertanto risulta agibile.
