SISMA 2016 – Sismapp Id 4521 – ID Ord. 109 n. 1029
LAVORI DI RIPARAZIONE DANNI E MIGLIORAMENTO
SISMICO CASE POPOLARI DI VIA VERGELLI
O.C.S.R. n. 86/2020

PROGETTO di FATTIBILITÀ TECNICO-ECONOMICA

RELAZIONE GENERALE

CASE POPOLARI DI VIA VERGELLI – Sismapp Id 4521 – ID Ord. 109 n. 1029

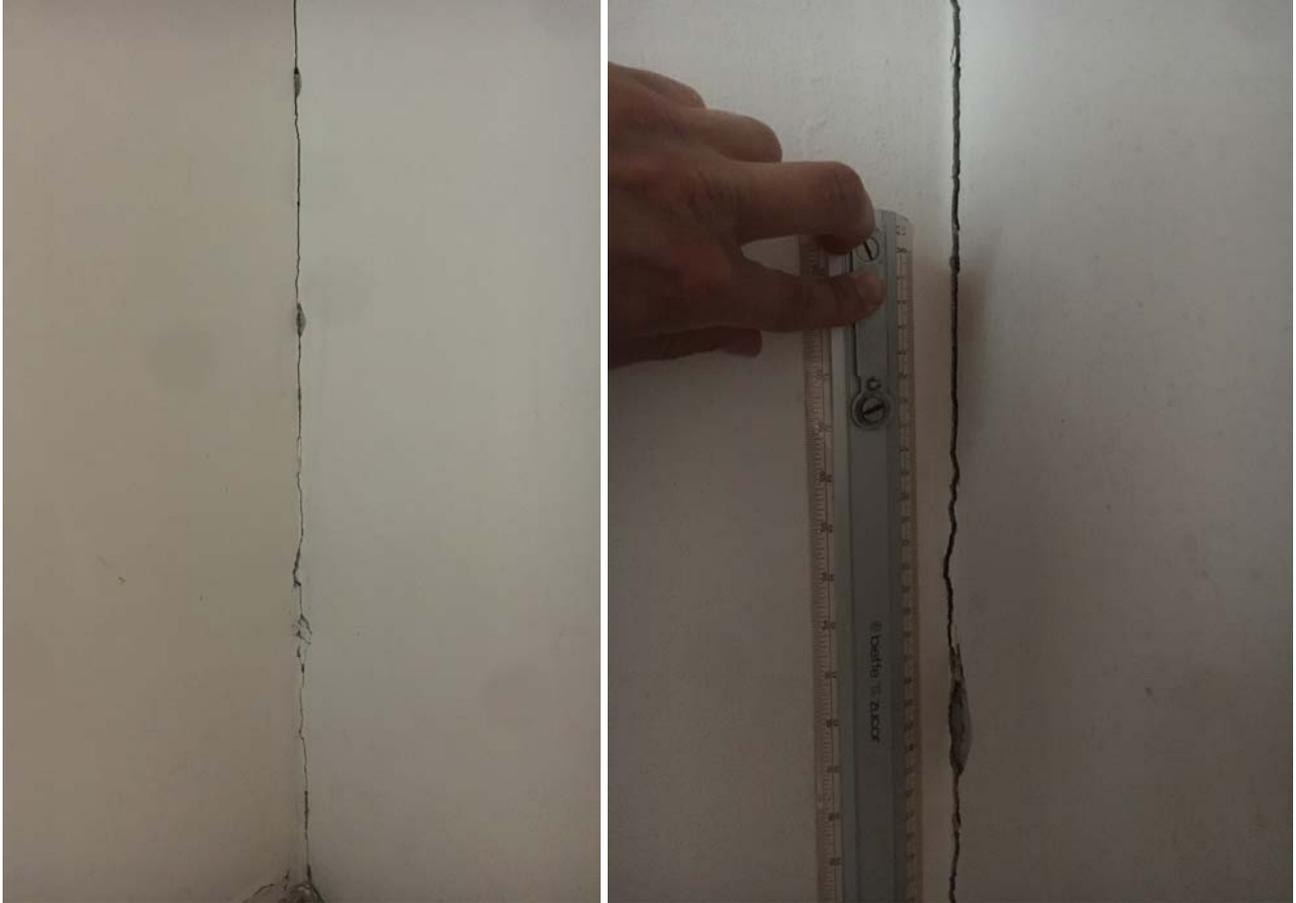
Gli eventi sismici del 2016 hanno causato danni significativi alle strutture del fabbricato. I maggiori danni sono stati rilevati nelle murature di spina del fabbricato dove sono diffuse le lesioni diagonali e si riscontrano distacchi in corrispondenza dell'incrocio con i muri ortogonali; le murature perimetrali, perlopiù con paramento in pietra o mattoni a faccia vista fortemente disomogeneo, risultano danneggiate soprattutto in corrispondenza dei sottofinestra che presentano la classica riduzione di spessore della muratura e in corrispondenza del collegamento con i fabbricati limitrofi; inoltre risultano diffusamente danneggiate le tramezzature interne con lesioni sub-orizzontali.

FOTO 8 E FOTO 9 INCROCIO MURO DI SPINA SCALA E PERIMETRALE PIANO TERRA

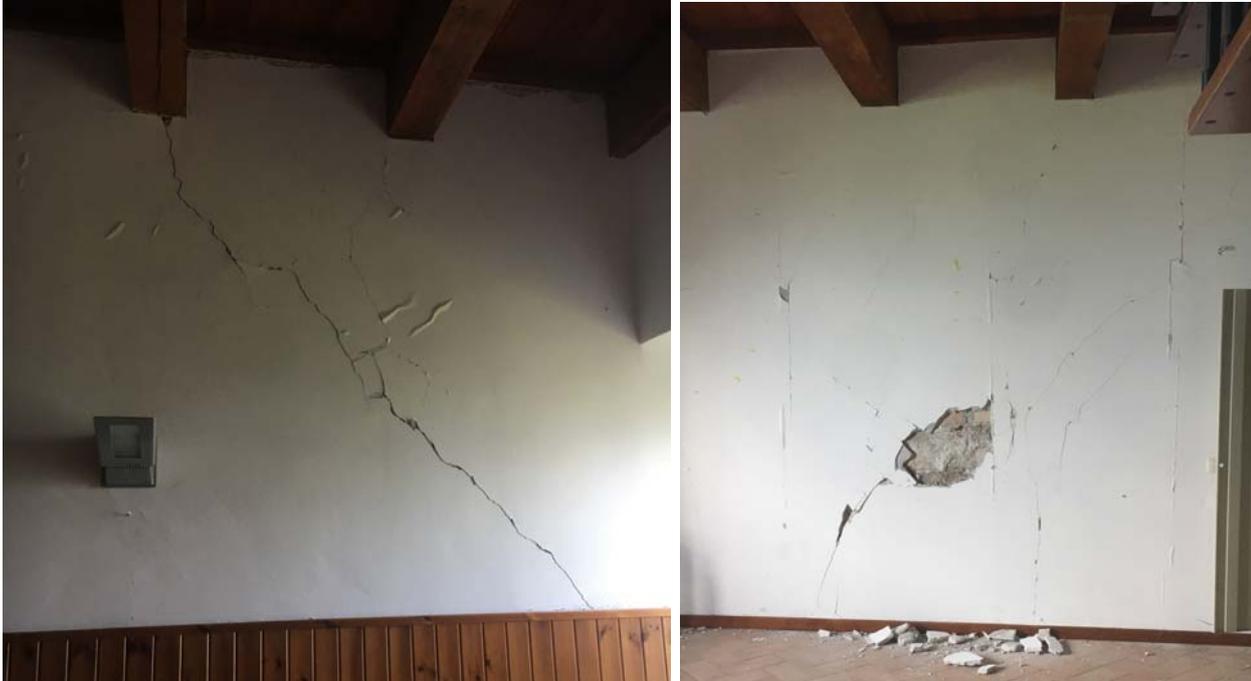
FOTO 10 E FOTO 11 LESIONE PASSANTE SU MURO DI SPINA AL PIANO TERRA/RIALZATO

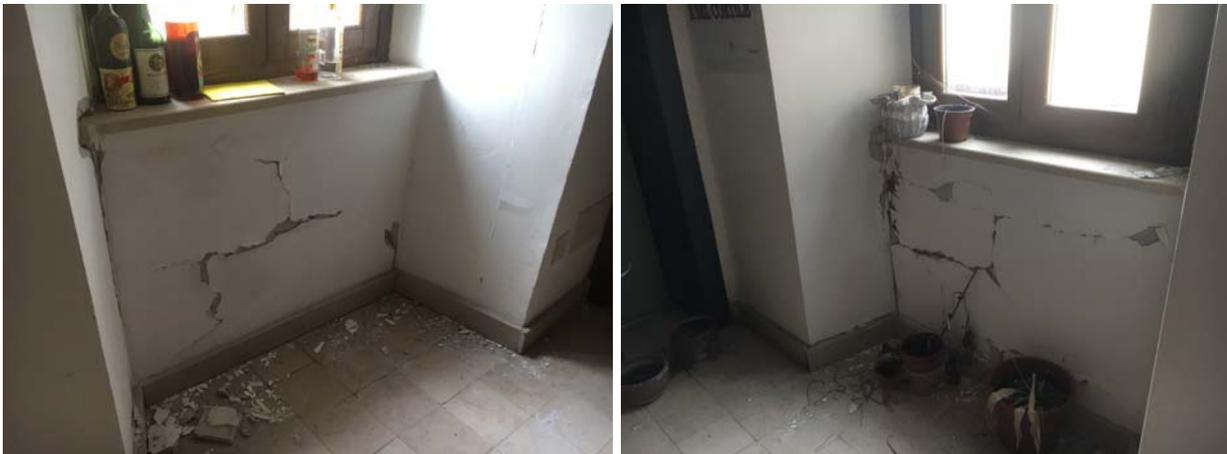
FOTO 12 E FOTO 13 FINESTRE SU VANO SCALA CIVICO 27

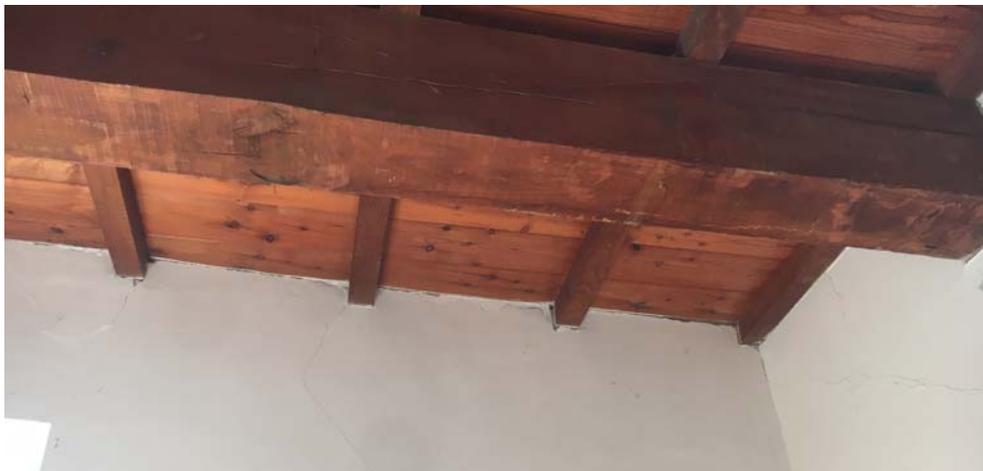
In generale su tutti gli impalcati si è verificato lo scorrimento delle travi in legno e, nei casi più gravi, lo sfilamento dei travetti dalla muratura. Inoltre sulle pareti si evidenzia il martellamento delle travi in legno non efficacemente collegate alla muratura con incipiente espulsione della stessa.

FOTO 14 SCORRIMENTO TRAVETTI PIANO TERRA/RIALZATO

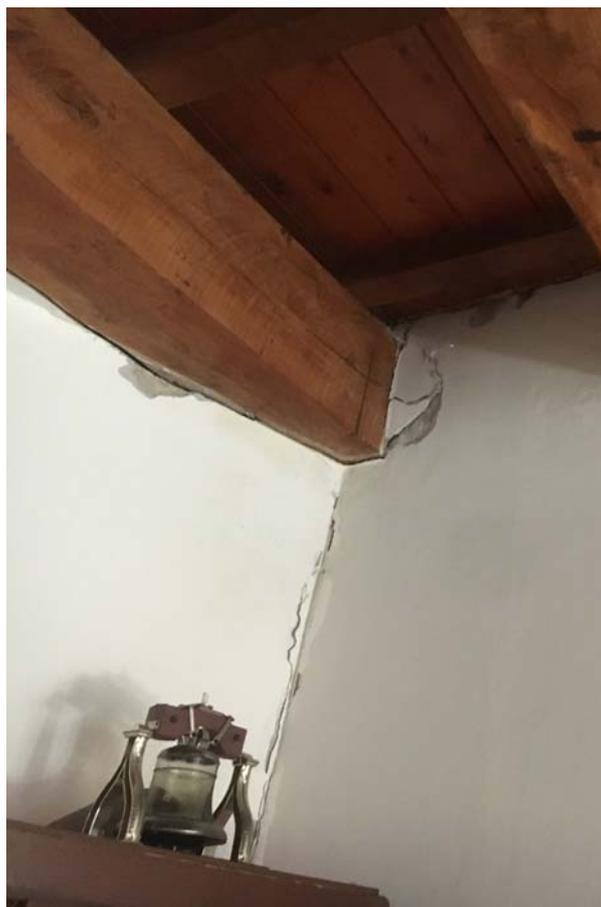
FOTO 15 ANGOLO SUD-OVEST PIANO TERRA

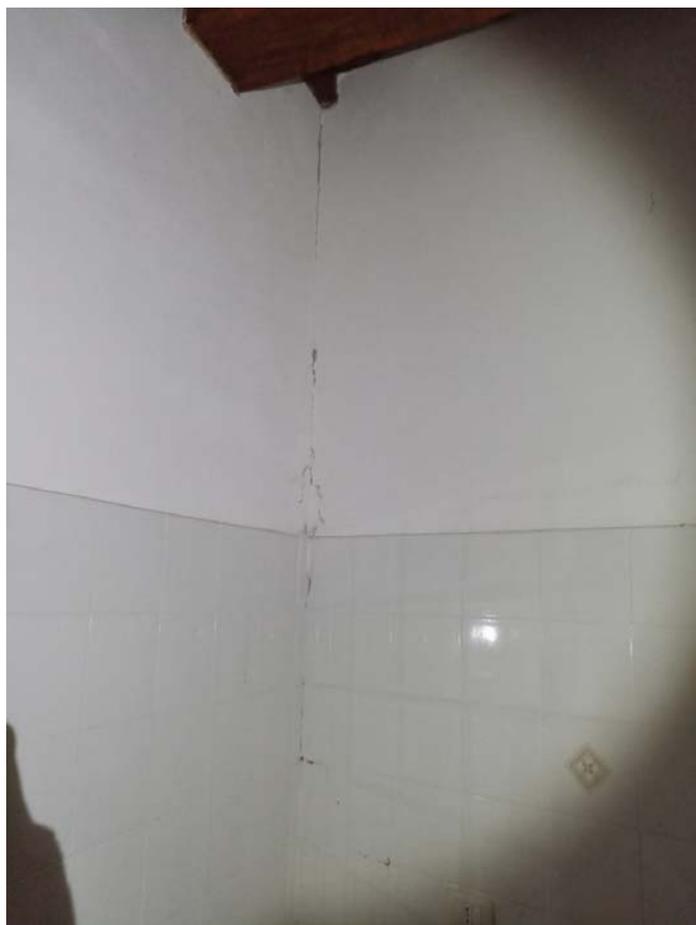
Lesioni in corrispondenza delle connessioni murarie:

FOTO 6 ANGOLO SUD-EST PIANO SEMINTERRATO

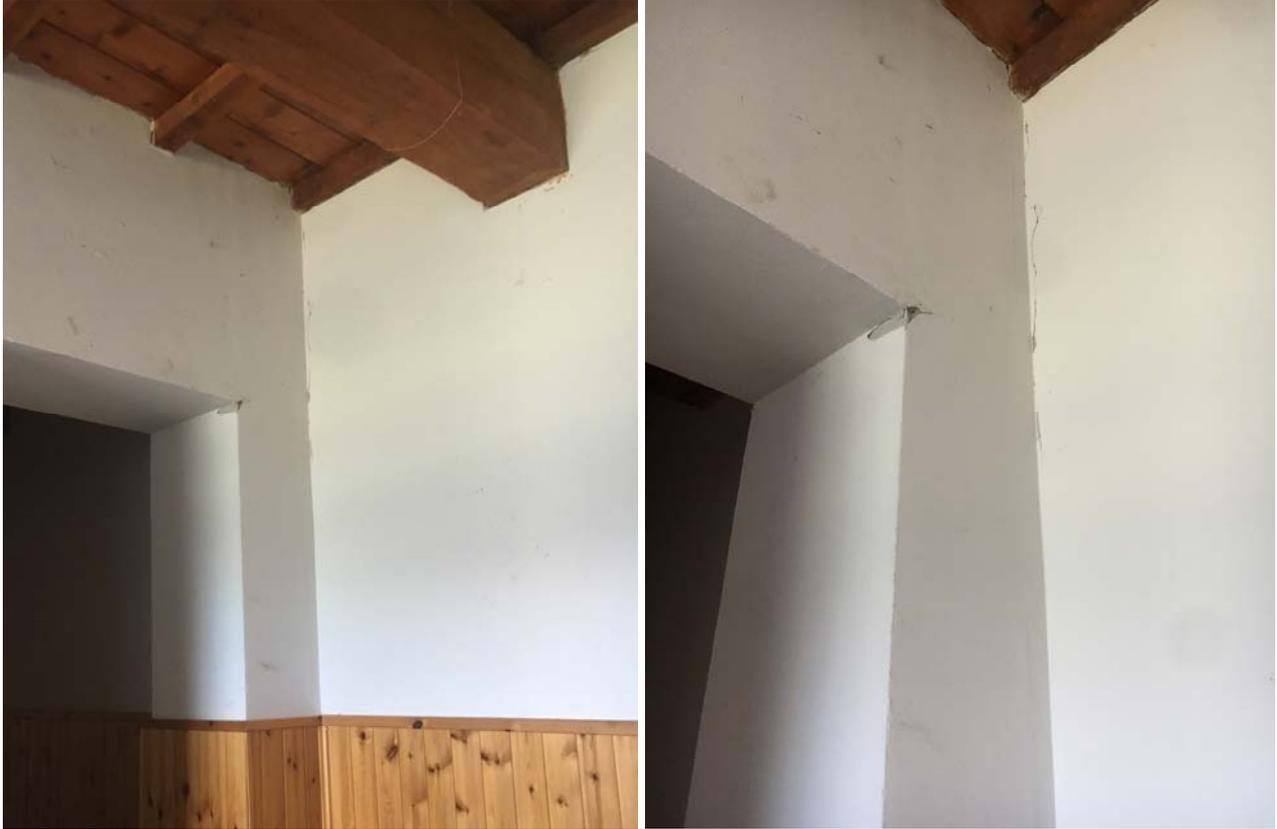
FOTO 7 E FOTO 8 INCROCIO MURO DI SPINA E PARETE PERIMETRALE PIANO SEMINTERRATO

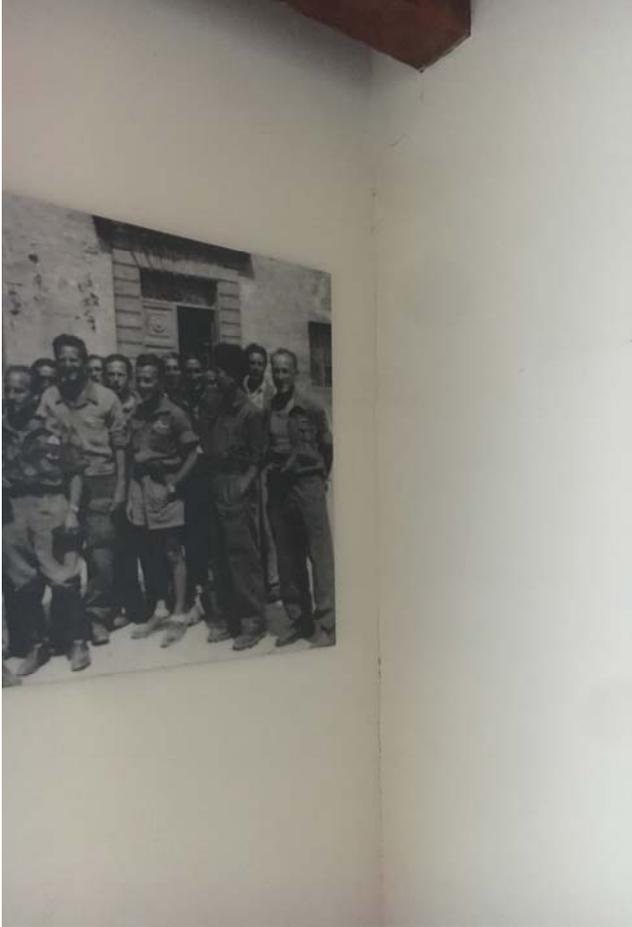
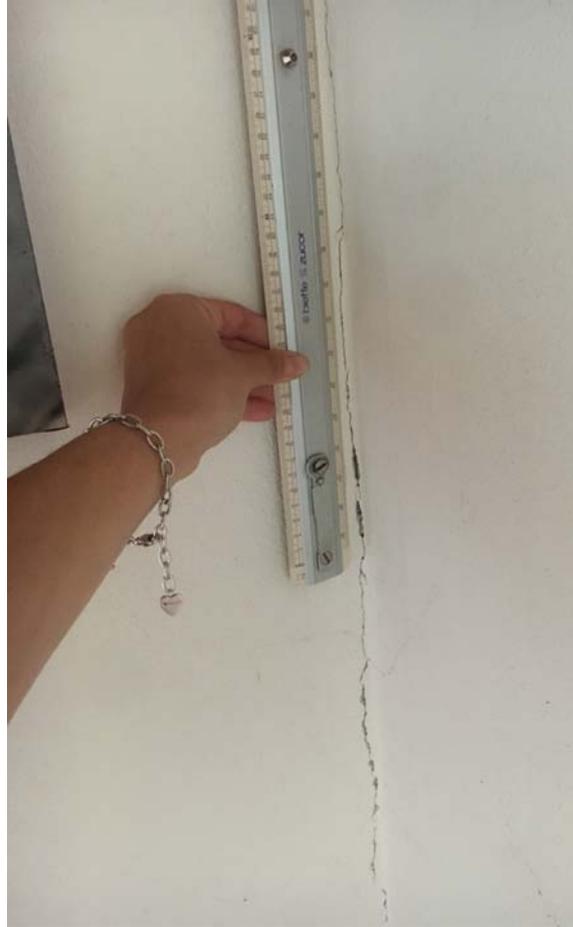
FOTO 9 E FOTO 10 ANGOLO NORD-OVEST PIANO SEMINTERRATO

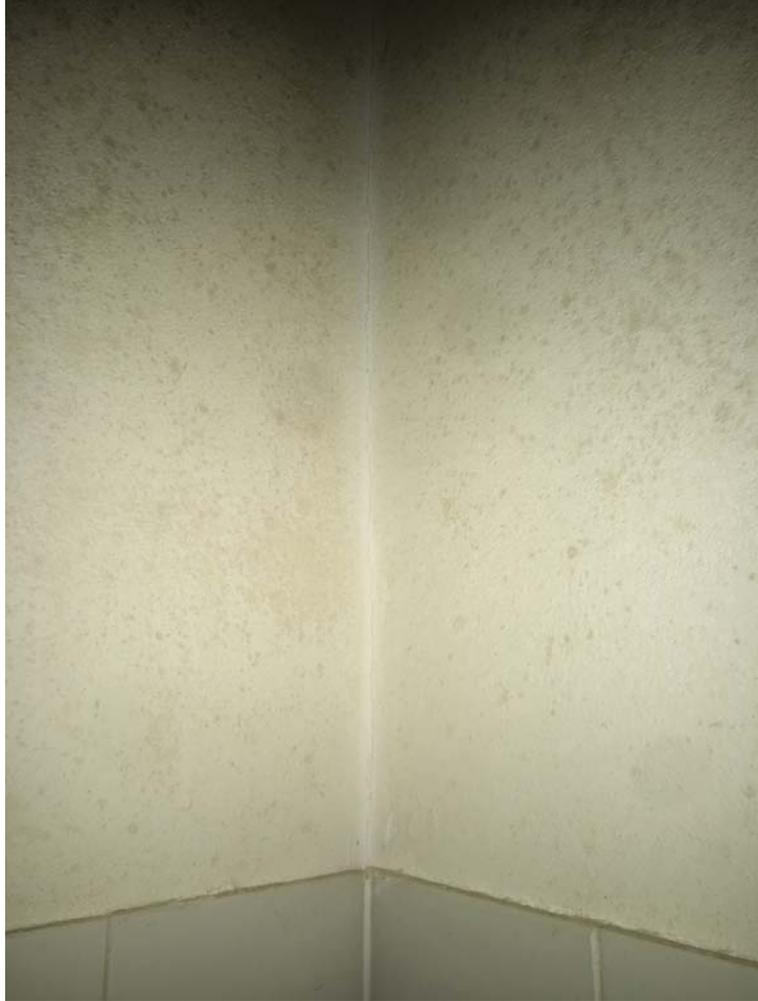
FOTO 11 ANGOLO NORD-EST PIANO SEMINTERRATO

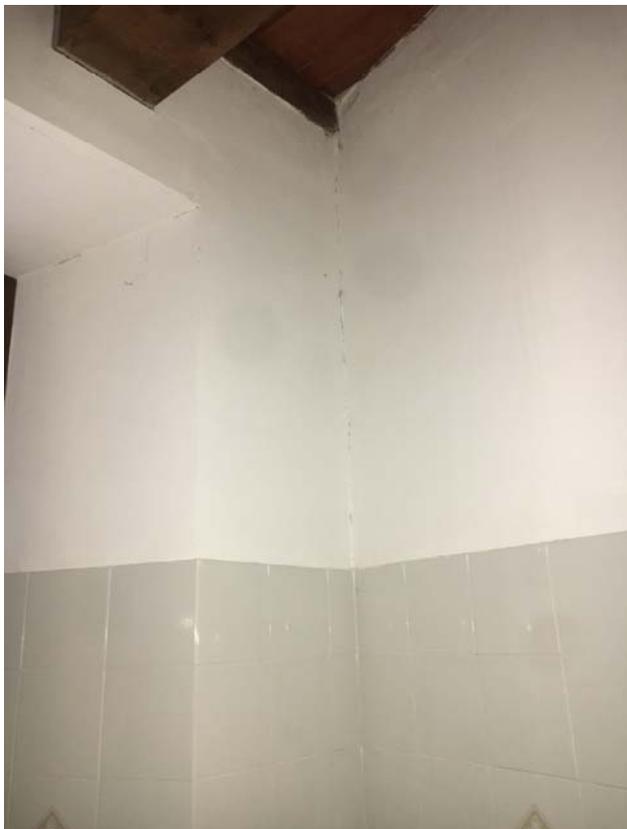
FOTO 12 ANGOLO SUD-EST PIANO TERRA

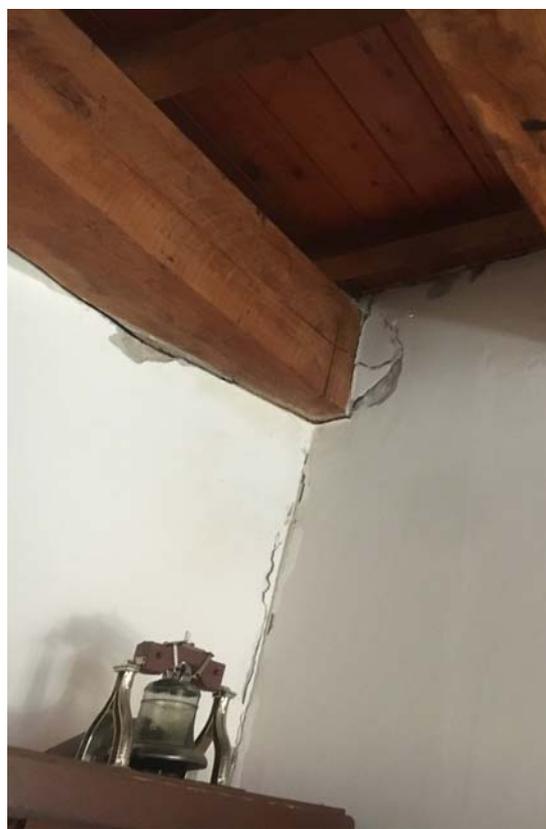
FOTO 13 ANGOLO SUD-OVEST PIANO TERRA

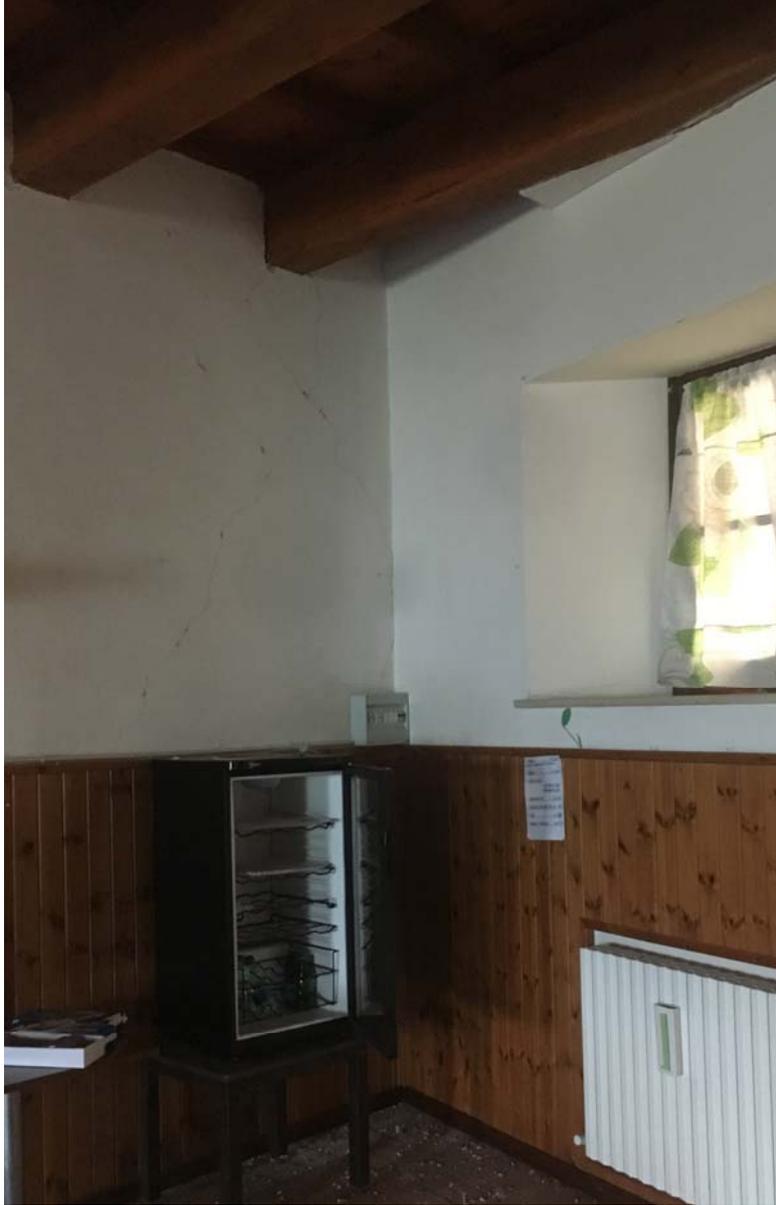
FOTO 14 INCROCIO MURO DI SPINA E PERIMETRALE PIANO TERRA

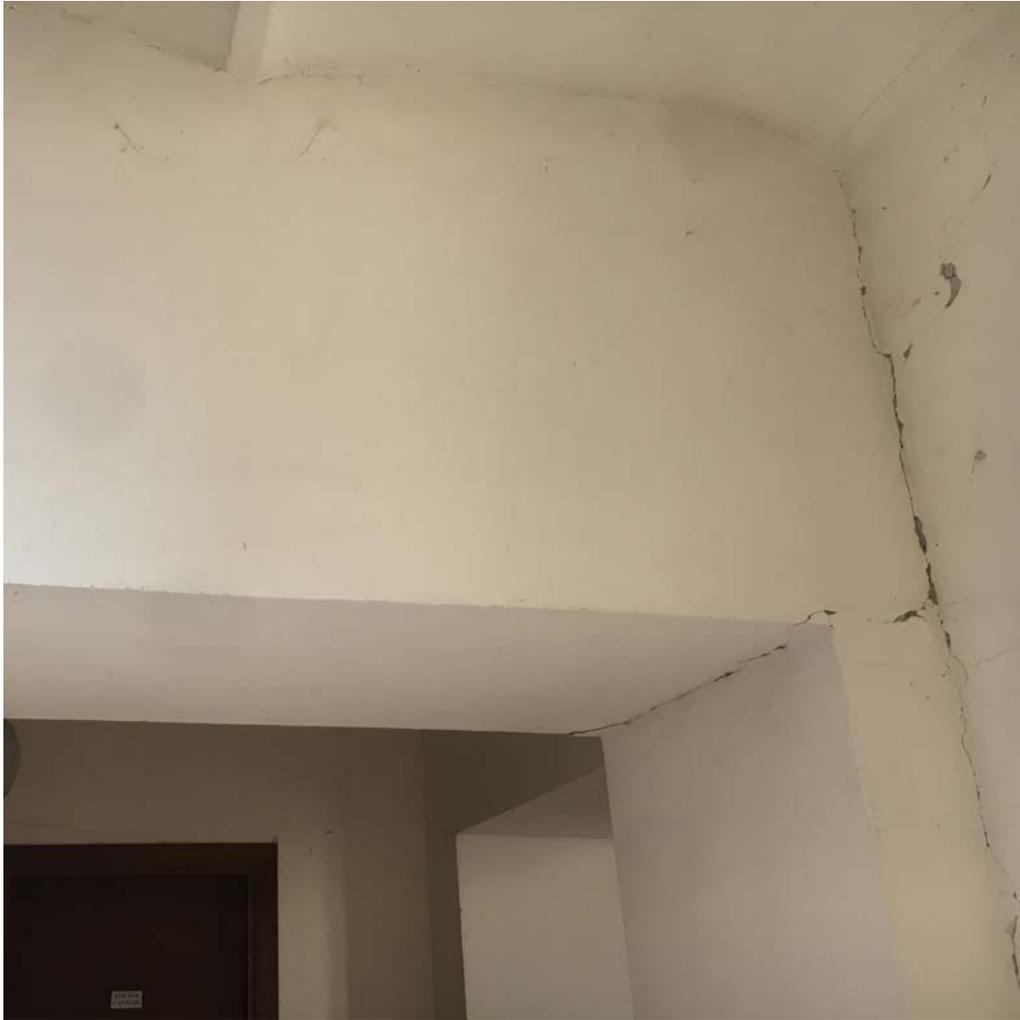
FOTO 15 INCROCIO MURO DI SPINA E PERIMETRALE (ZONA CORTILE INTERNO) PIANO TERRA

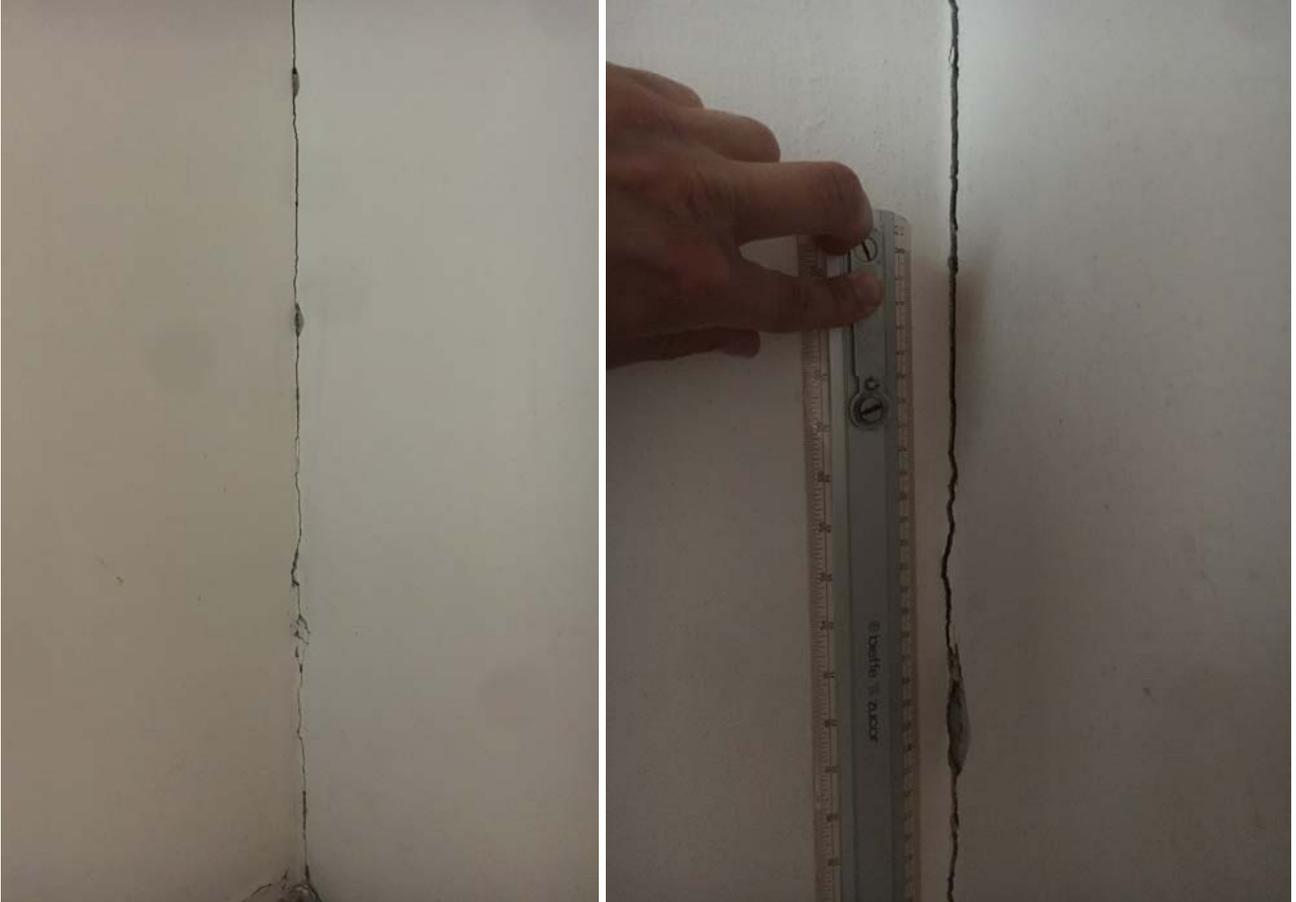
FOTO 16 E FOTO 17 INCROCIO MURO DI SPINA SCALA E PERIMETRALE PIANO TERRA

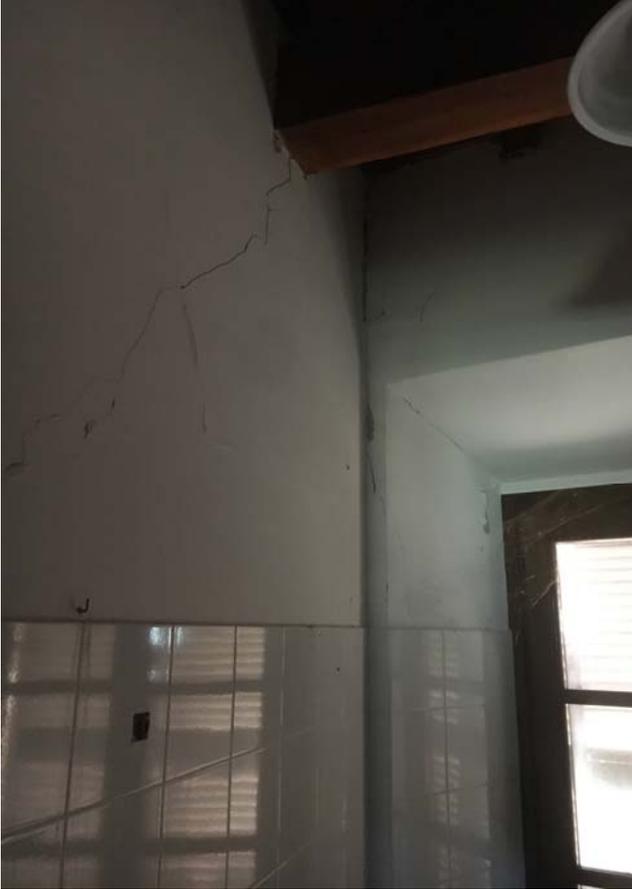
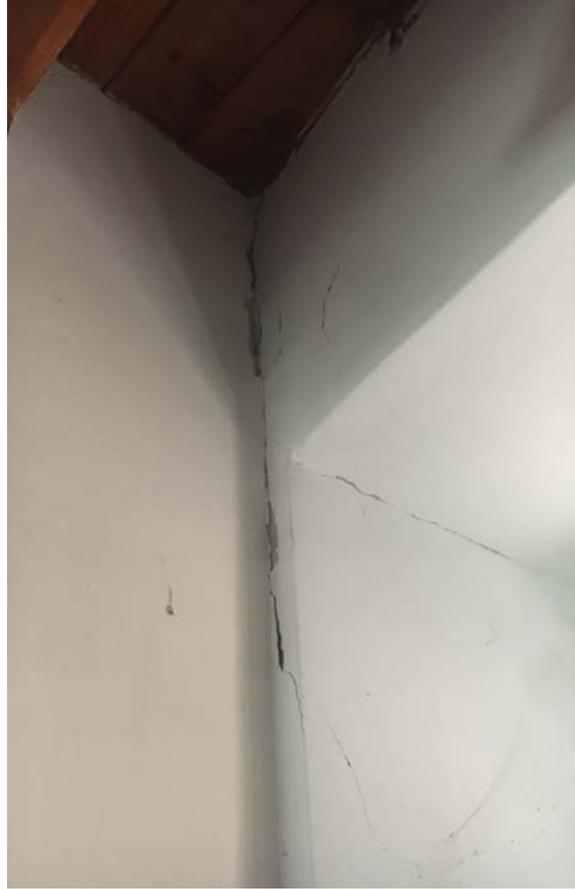
FOTO 18 E FOTO 19 INCROCIO MURO DI SPINA E PERIMETRALE PIANO SECONDO

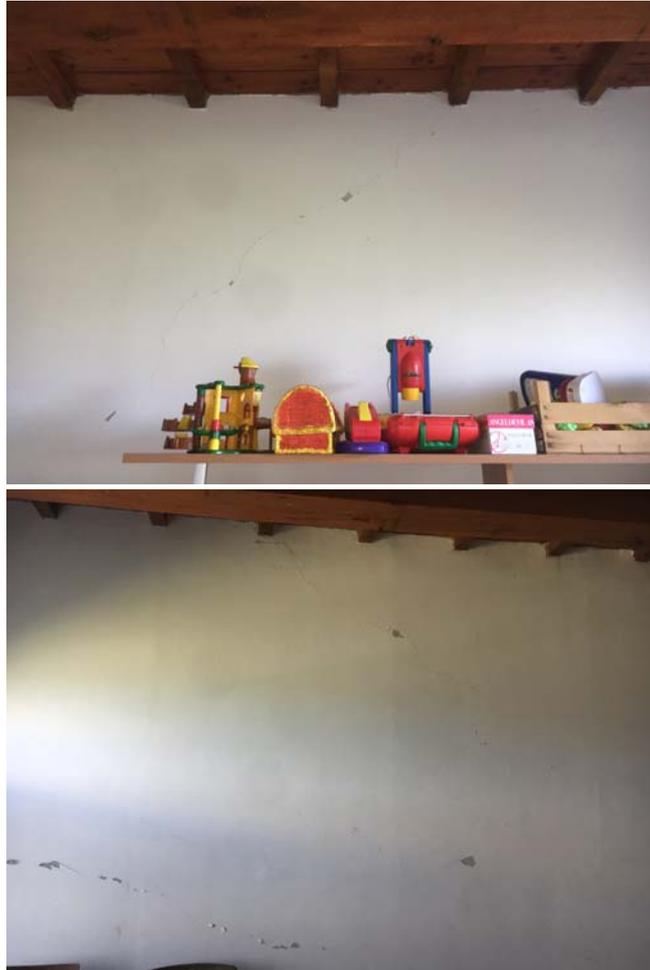
Lesioni diagonali sui muri di spina:

FOTO 20 E FOTO 21 LESIONE PASSANTE SU MURO DI SPINA AL PIANO SEMINTERRATO

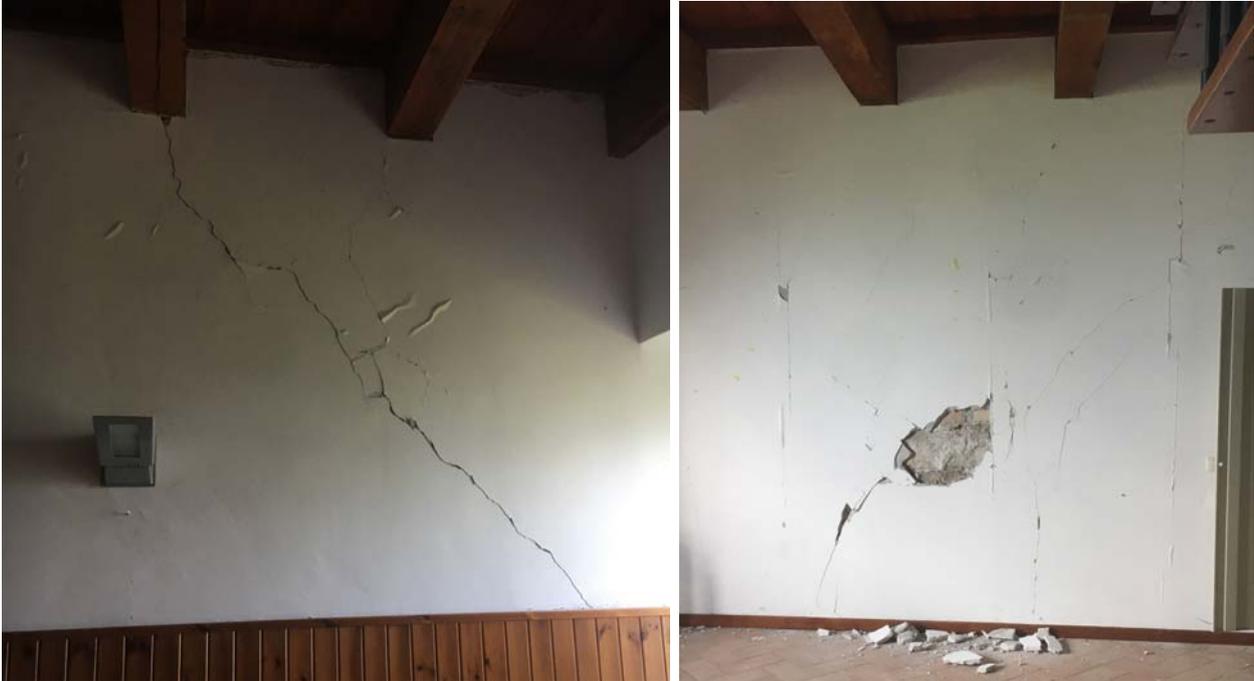
FOTO 22 E FOTO 23 LESIONE PASSANTE SU MURO DI SPINA AL PIANO TERRA/RIALZATO

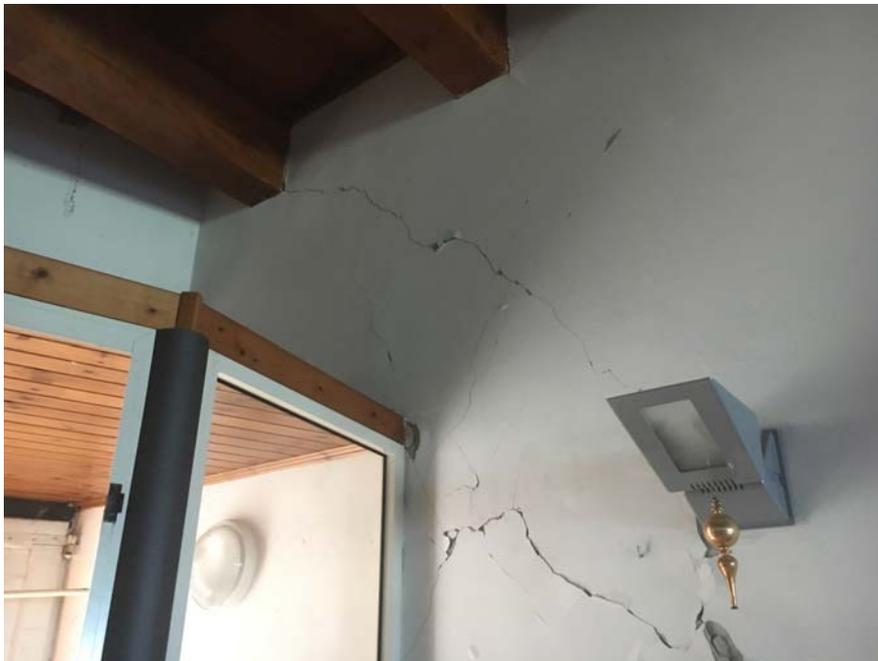
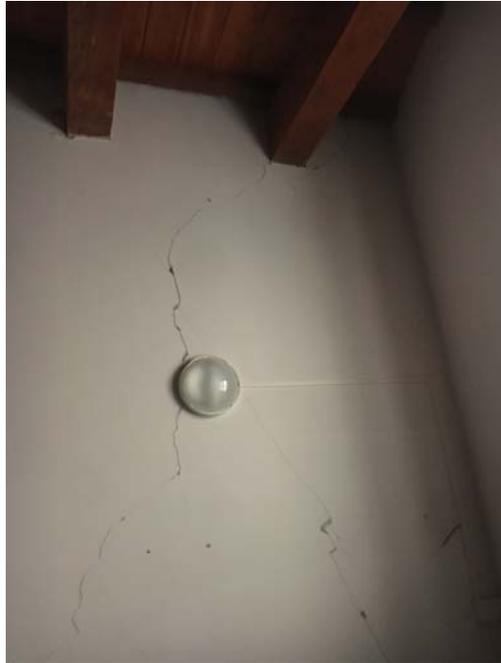
FOTO 24 E FOTO 25 LESIONE PASSANTE SU MURO DI SPINA AL PIANO TERRA

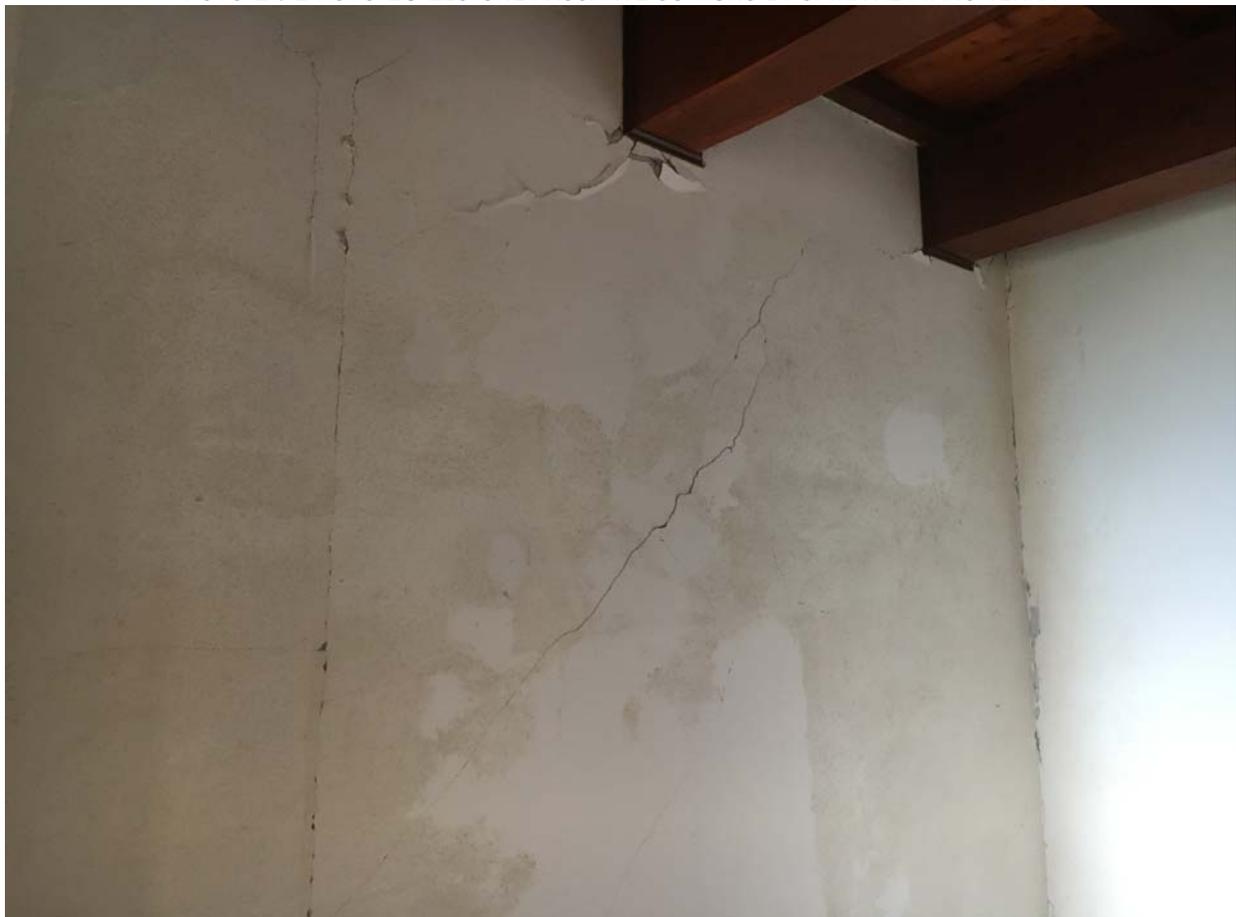
FOTO 26 LESIONE SU MURO PERIMETRALE TRASVERSALE LATO NORD PIANO PRIMO

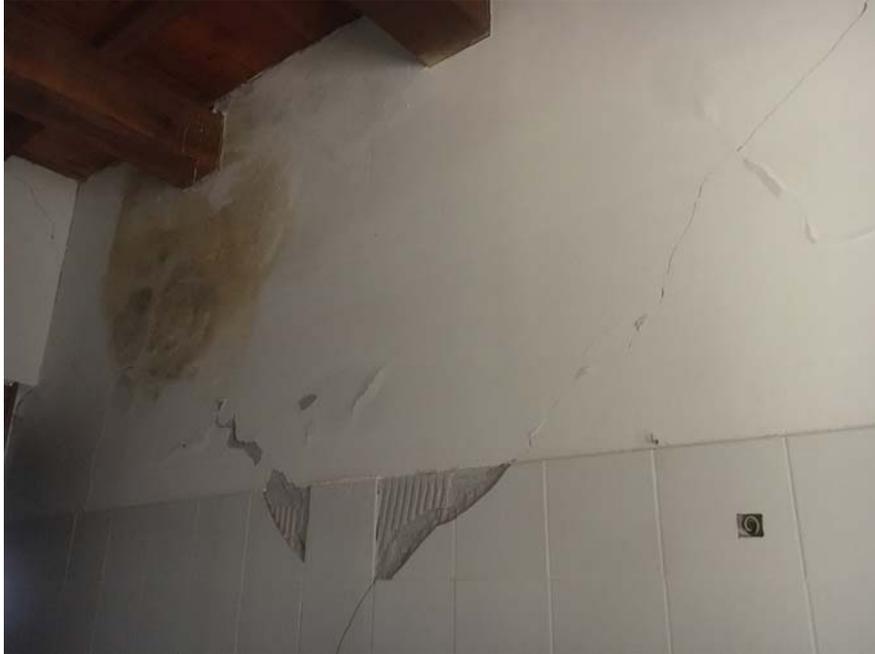
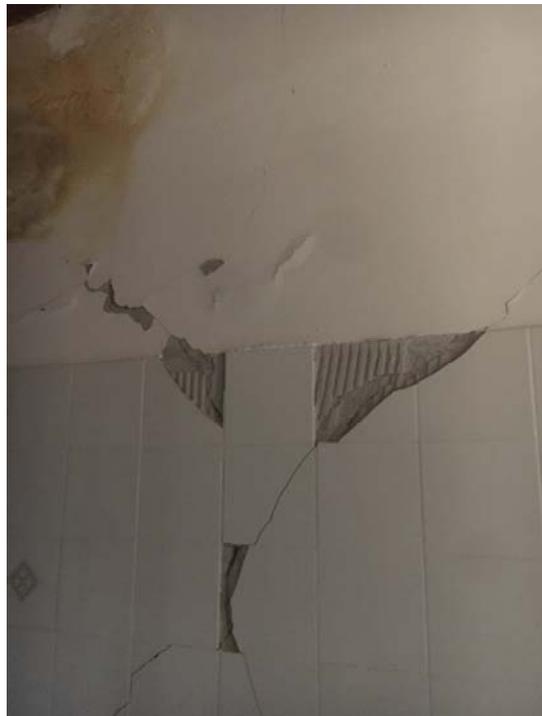
FOTO 27 E FOTO 28 LESIONE SU MURO DI SPINA PIANO PRIMO

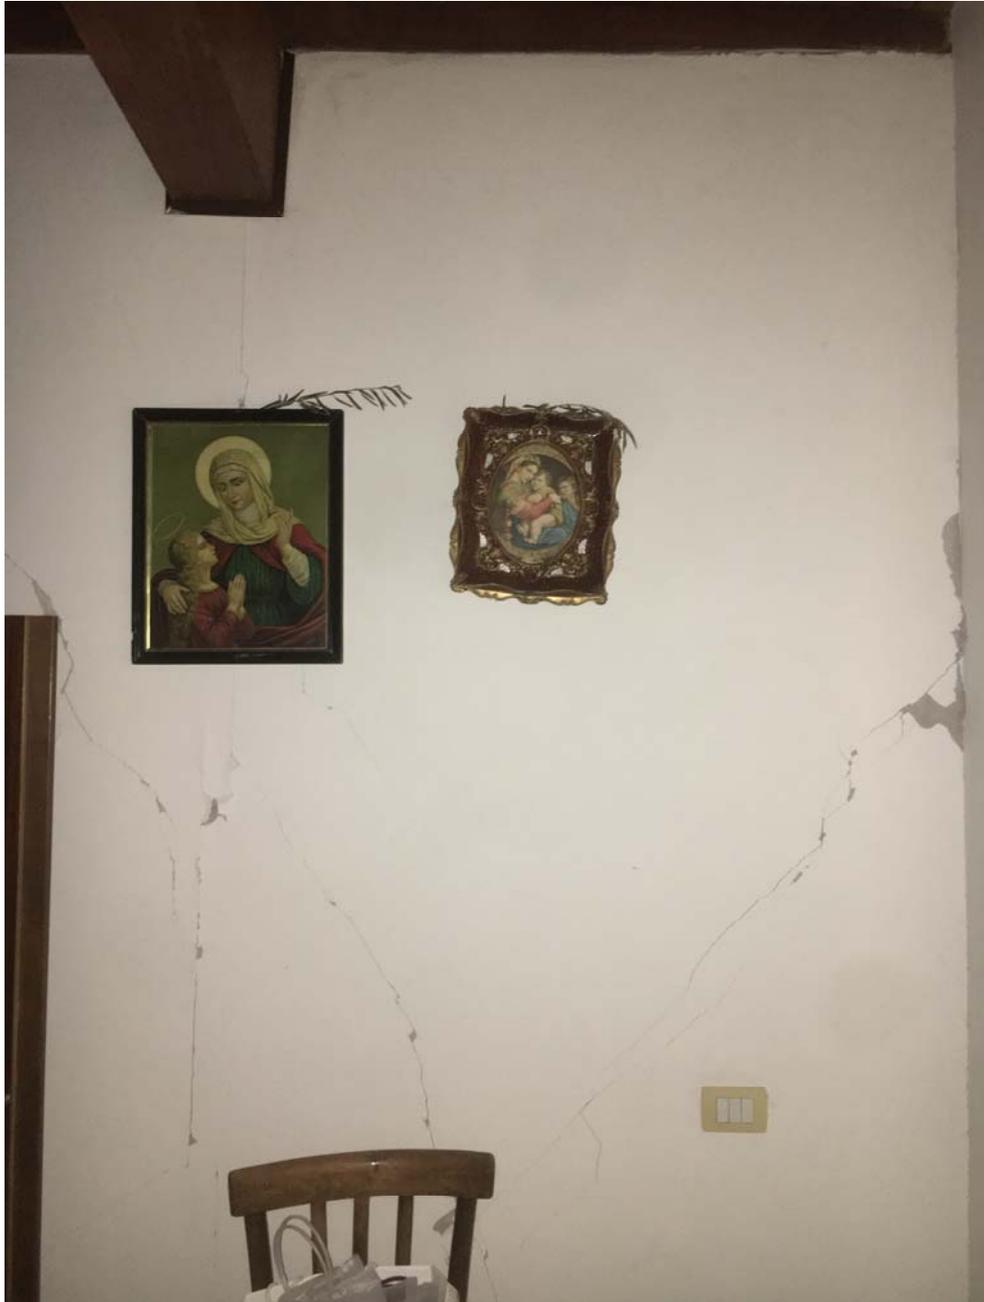
FOTO 29 LESIONI SU MURO DI SPINA ZONA NORD PIANO SECONDO

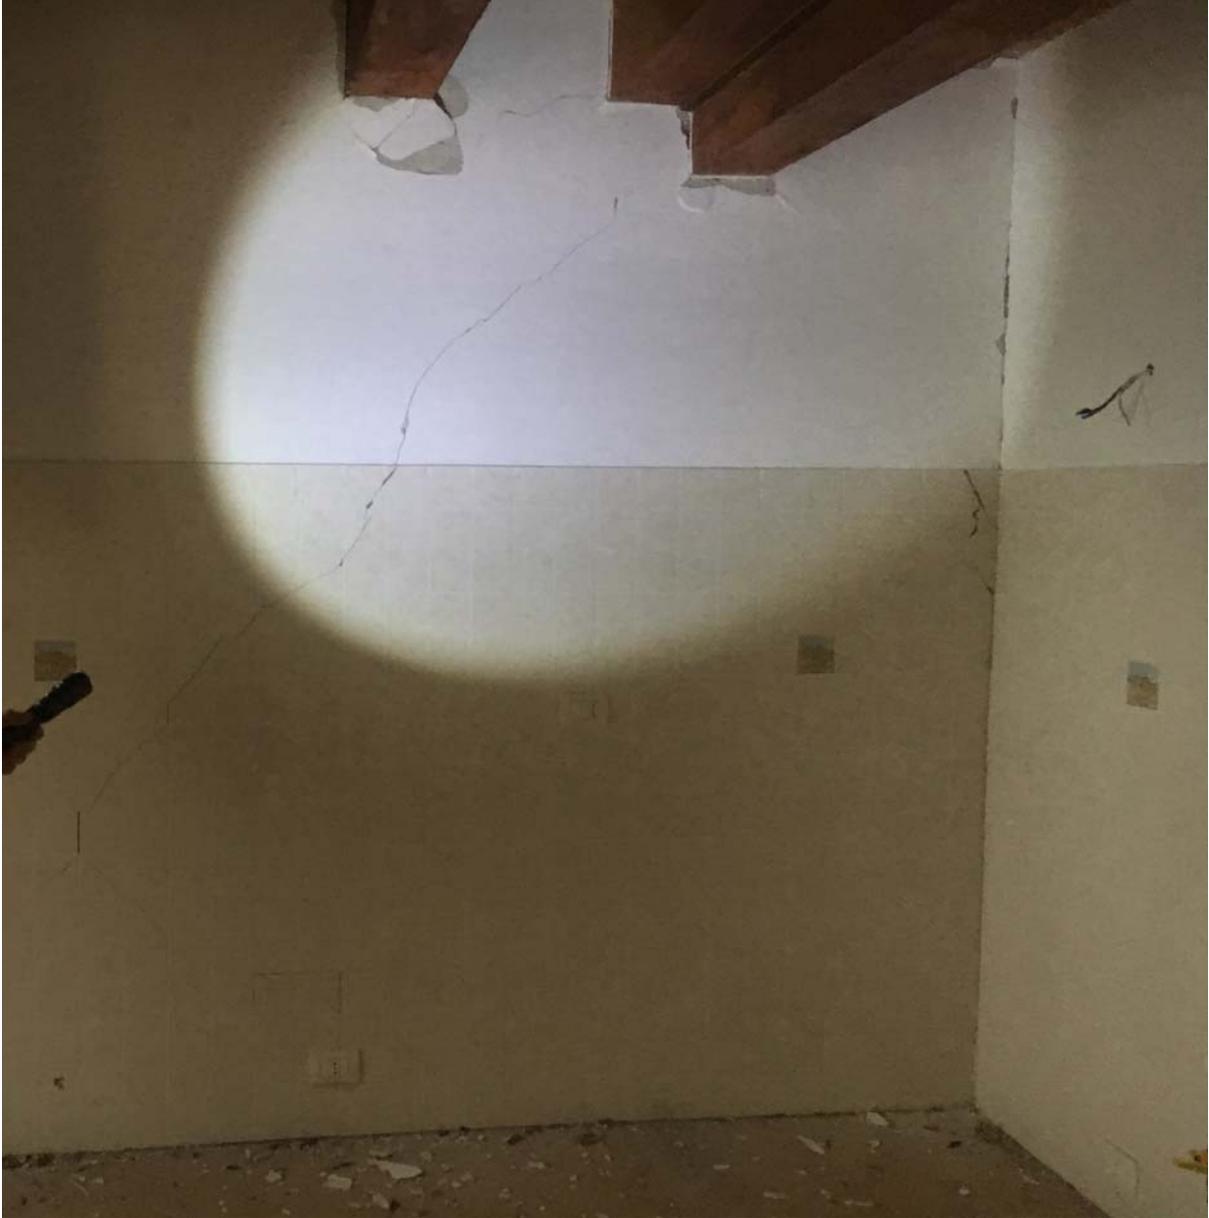
FOTO 30 LESIONI SU MURO PERIMETRALE LATO NORD PIANO SECONDO

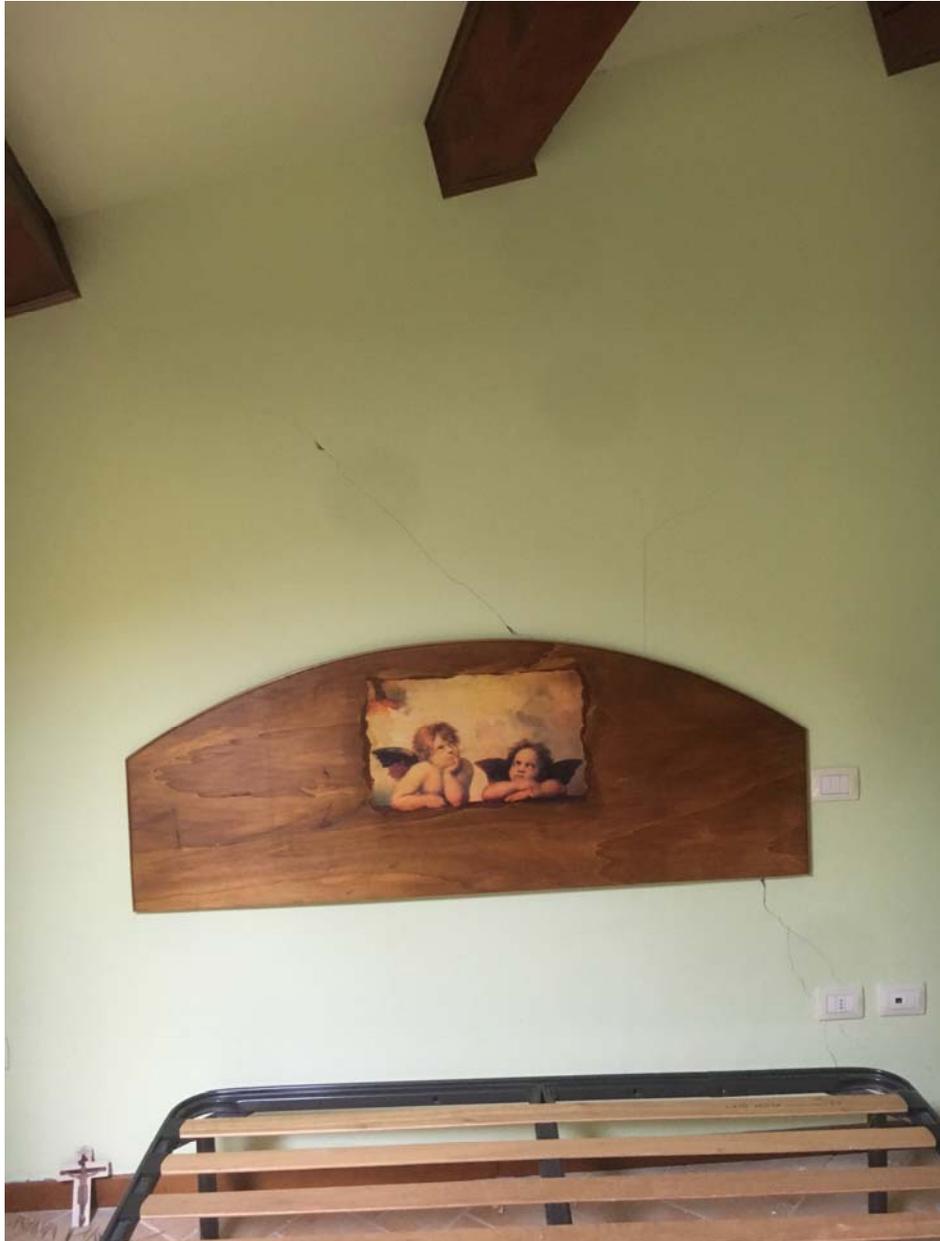
FOTO 31 LESIONI SU MURO DI SPINA ZONA CENTRALE SOTTOTETTO
