SISMA 2016 – Sismapp Id 4521 – ID Ord. 109 n. 1029
LAVORI DI RIPARAZIONE DANNI E MIGLIORAMENTO
SISMICO CASE POPOLARI DI VIA VERGELLI
O.C.S.R. n. 86/2020

PROGETTO di FATTIBILITÀ TECNICO-ECONOMICA

RELAZIONE GENERALE

CASE POPOLARI DI VIA VERGELLI – Sismapp Id 4521 – ID Ord. 109 n. 1029

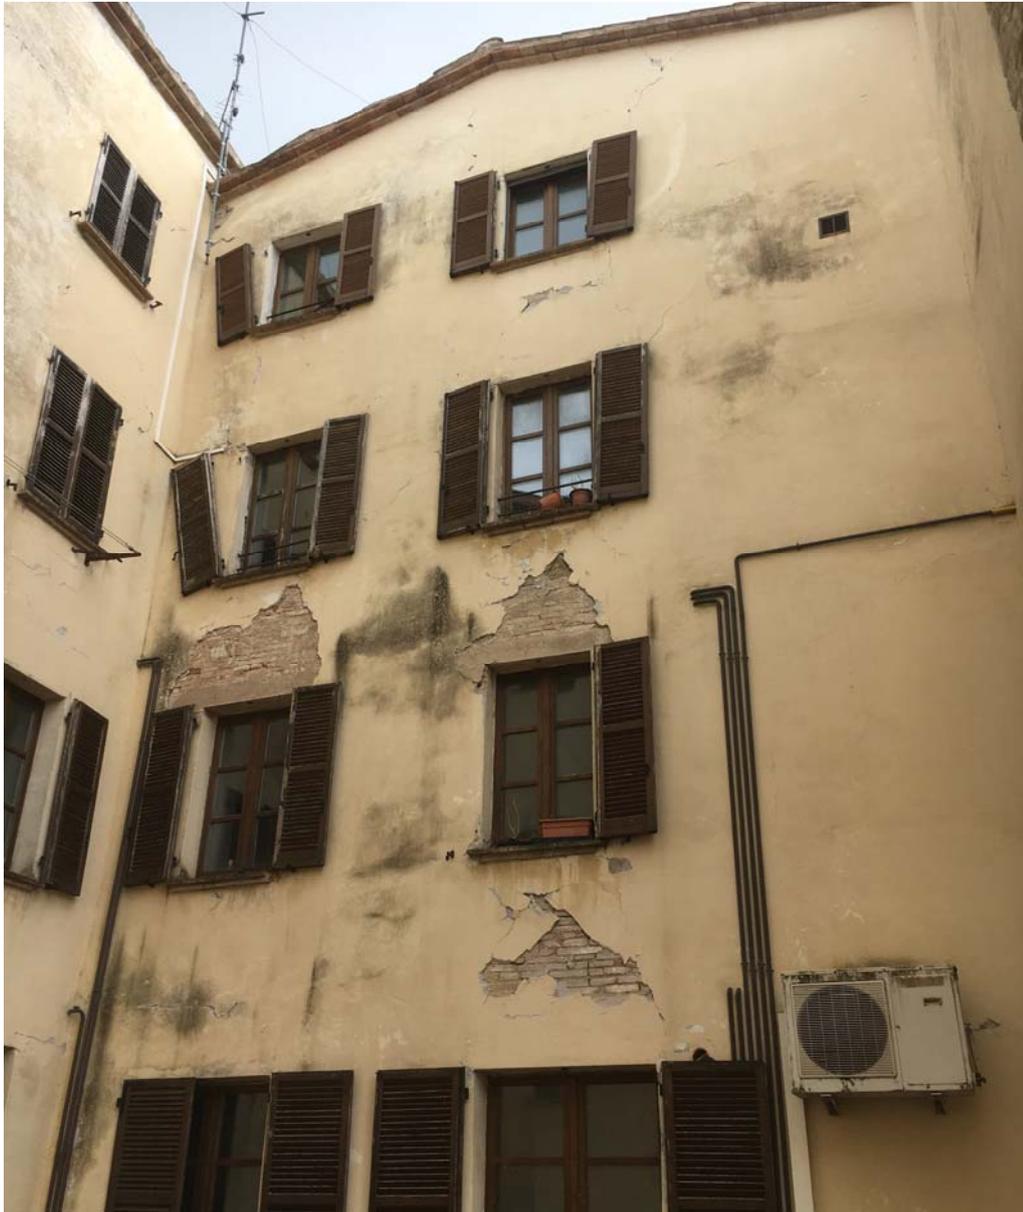
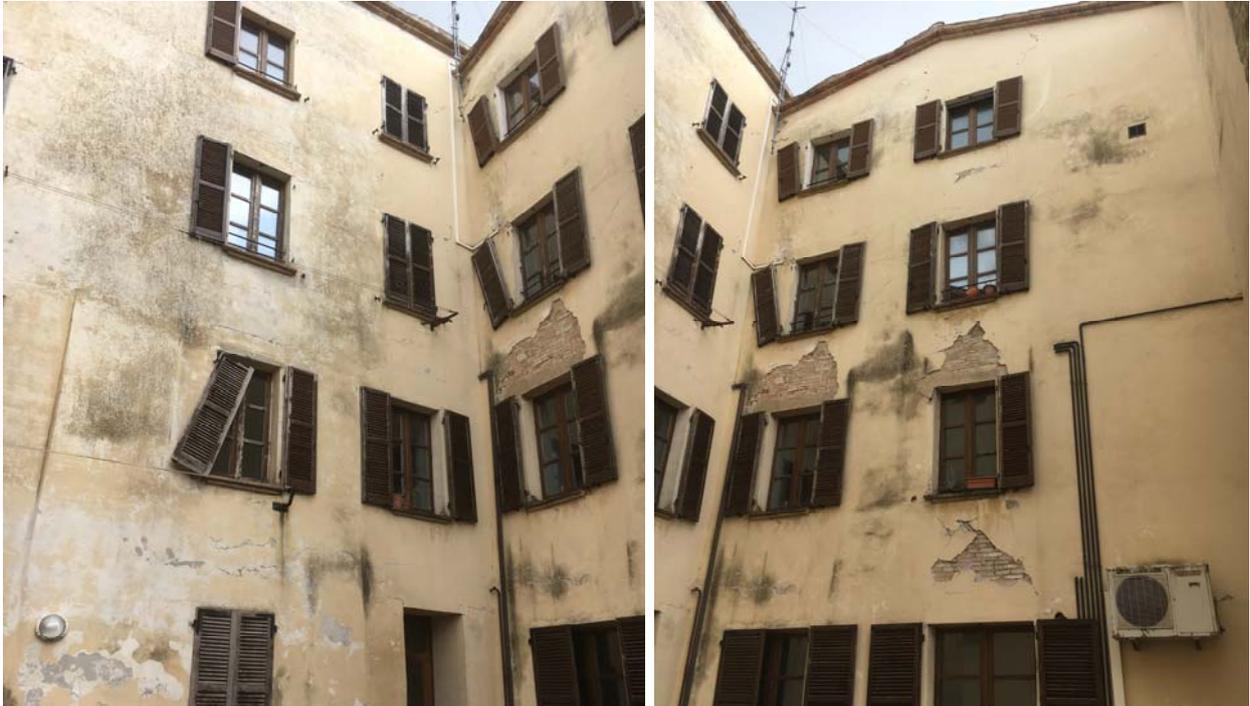
Lesioni sottofinestra

FOTO 32, FOTO 33 E FOTO 34 VEDUTE DELLE FACCIATE SULLA CORTE INTERNE LATO NORD

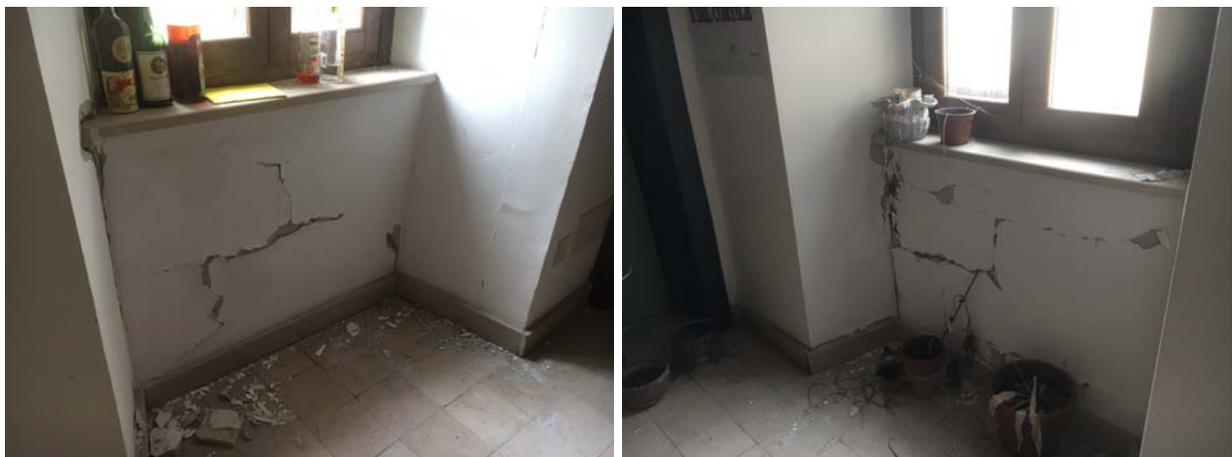
FOTO 35 E FOTO 36 FINESTRE SU VANO SCALA CIVICO 27

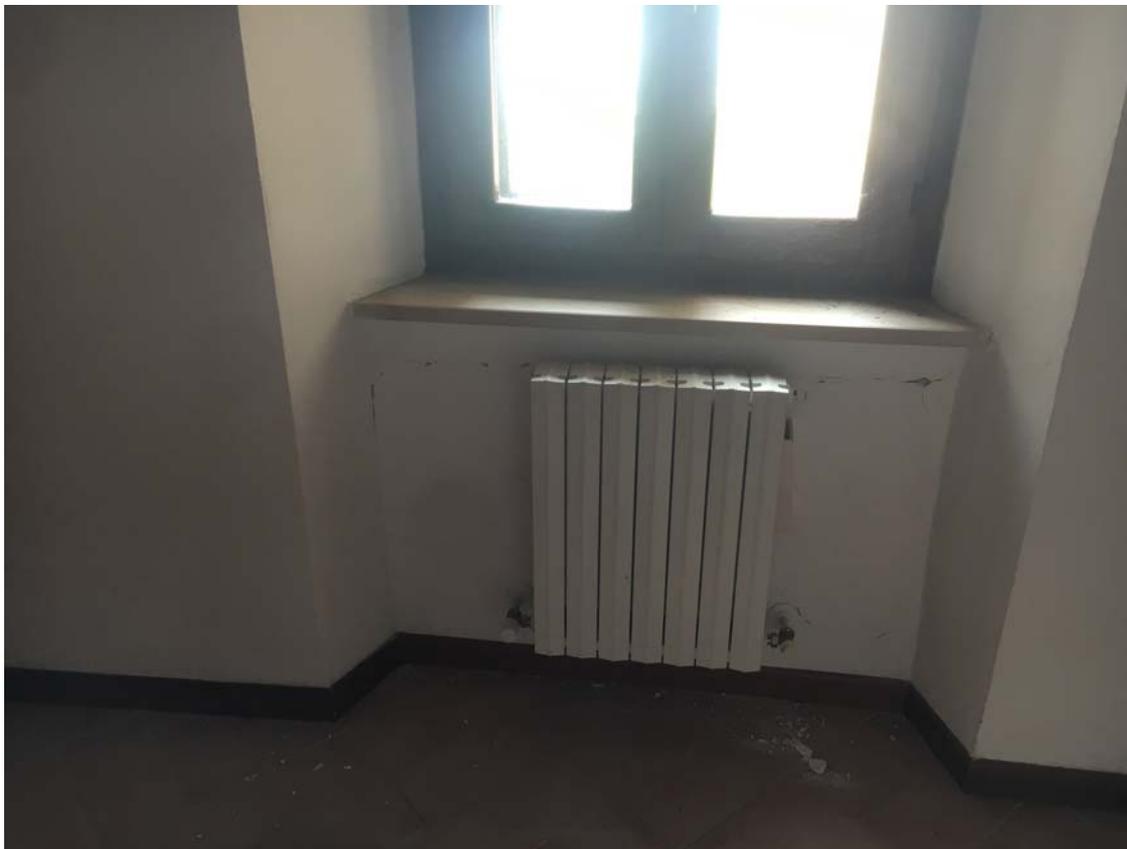
FOTO 37 SOTTOFINESTRA PIANO PRIMO CIVICO 27

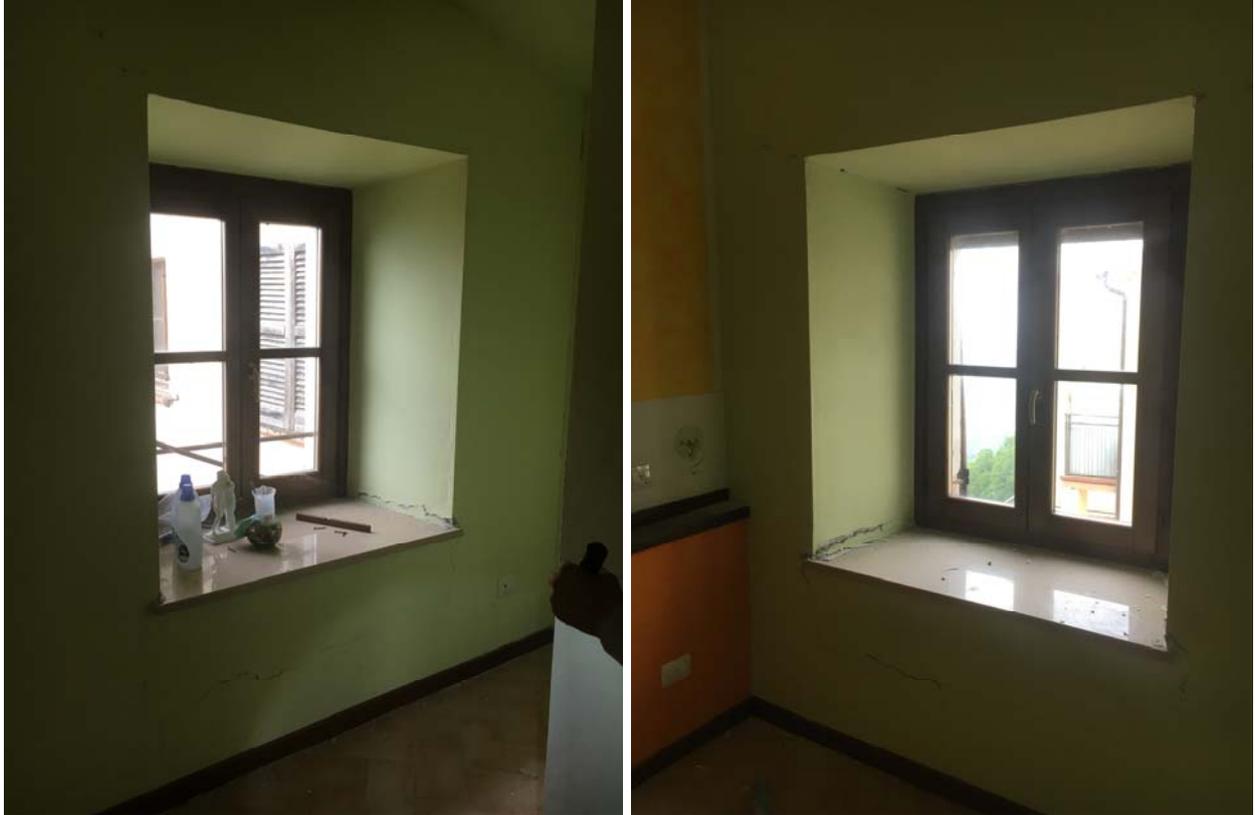
FOTO 40 E FOTO 41 FINESTRE PIANO SOTTOTETTO CIVICO 27

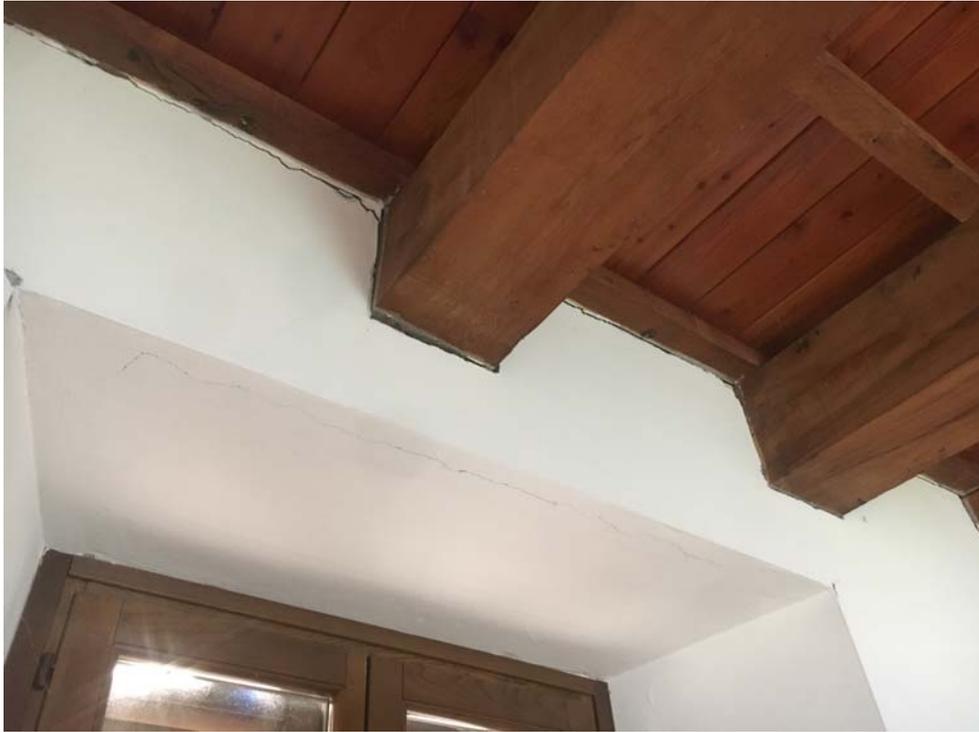
Sfilamento travi e travetti e danneggiamento solai:

FOTO 42 SCORRIMENTO TRAVI PIANO TERRA/RIALZATO

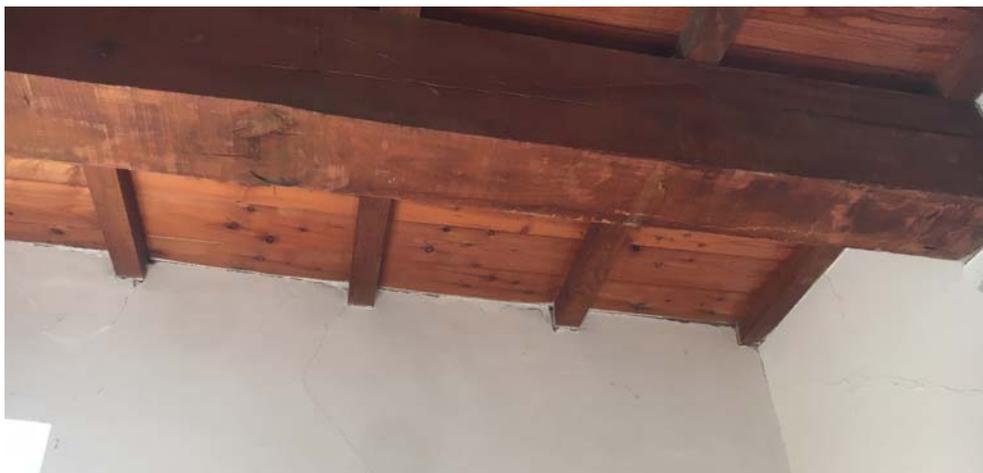
FOTO 43 SCORRIMENTO TRAVETTI PIANO TERRA/RIALZATO

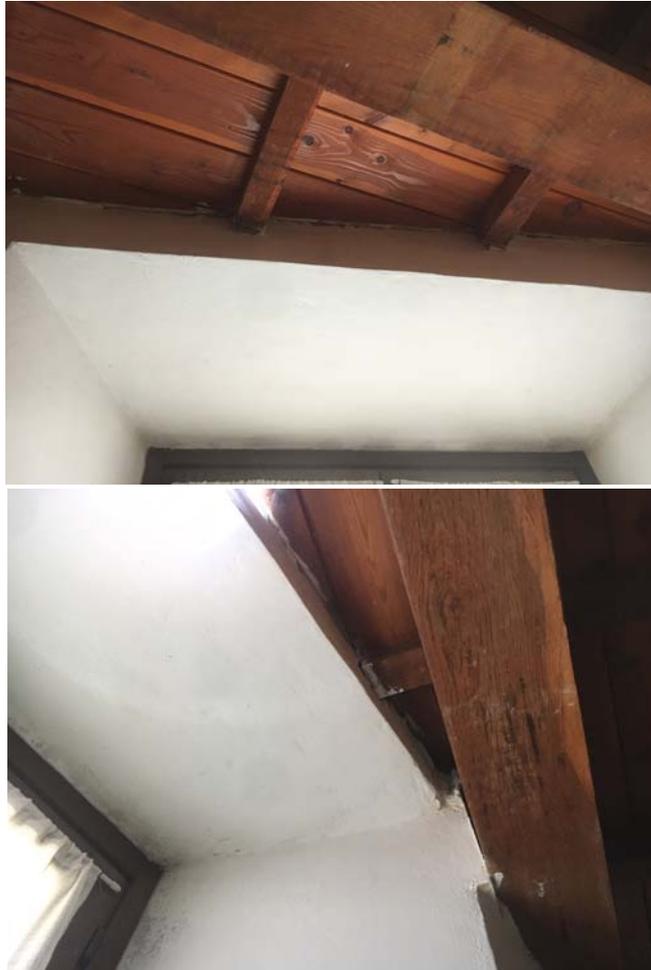
FOTO 44 E FOTO 45 SFILAMENTO TRAVETTI PIANO PRIMO

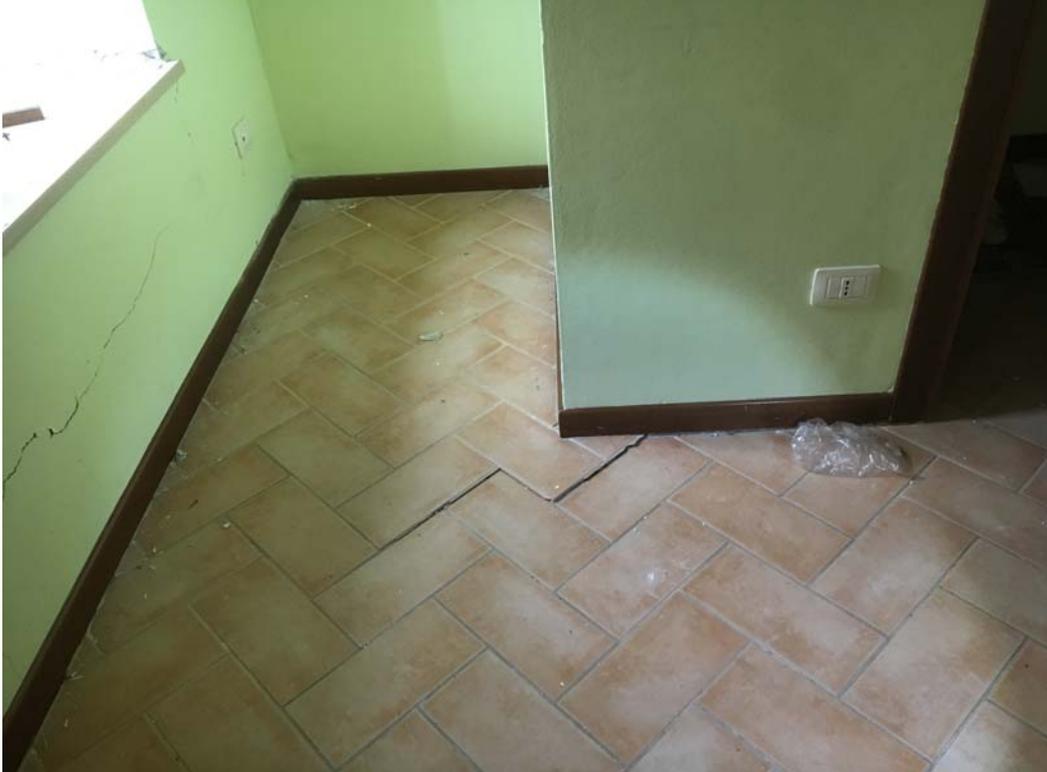
FOTO 46 IMPALCATO DI SOTTOTETTO

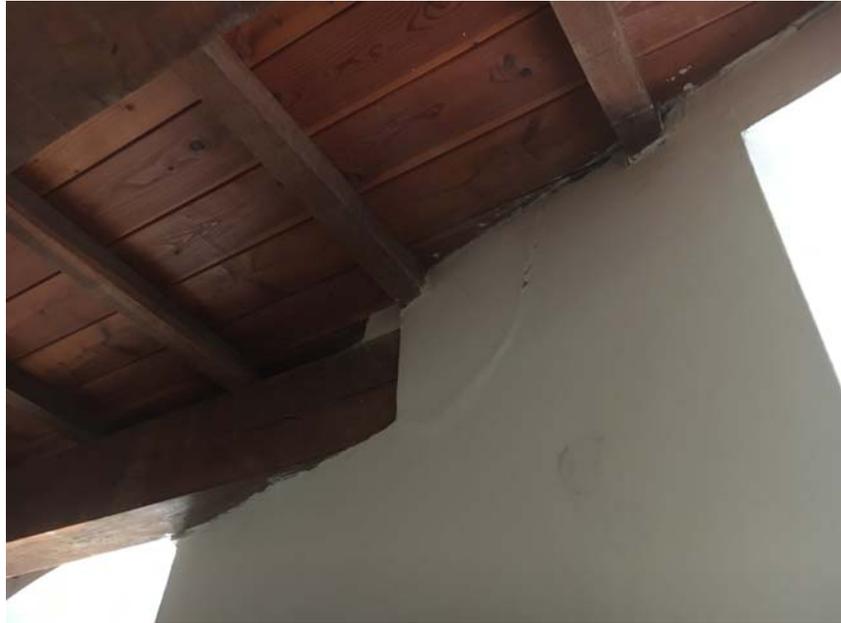
Martellamento travi su pareti in muratura:

FOTO 47 MARTELLAMENTO MURATURA PERIMETRALE LATO EST PIANO PRIMO

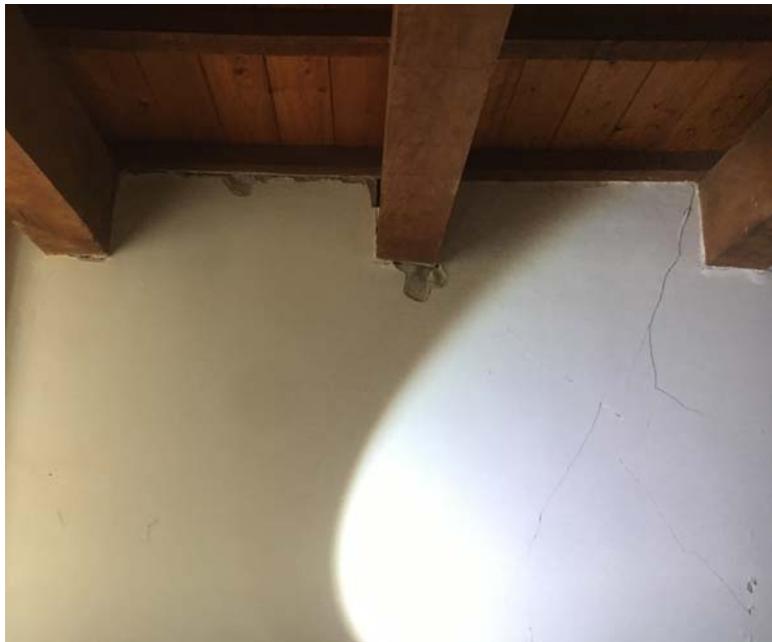
FOTO 48 MARTELLAMENTO MURO DI SPINA PIANO PRIMO

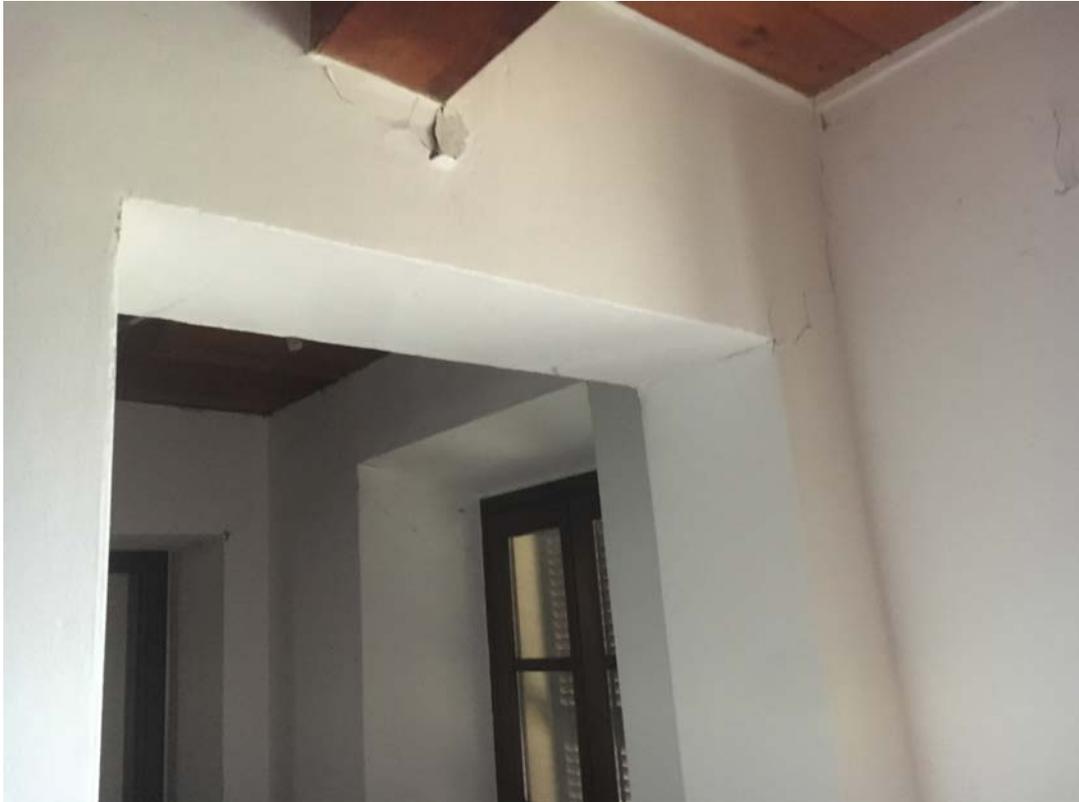
FOTO 49 MARTELLAMENTO MURO DI SPINA PIANO SECONDO

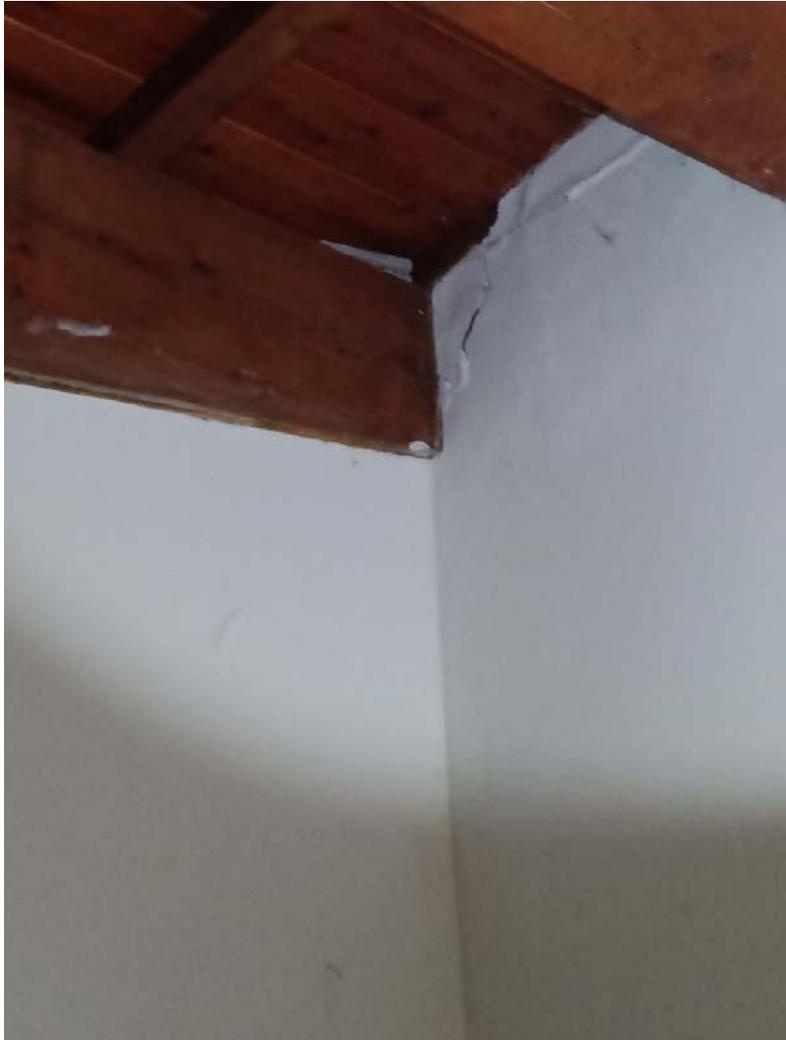
FOTO 50 MARTELLAMENTO MURO DI SPINA PIANO SECONDO

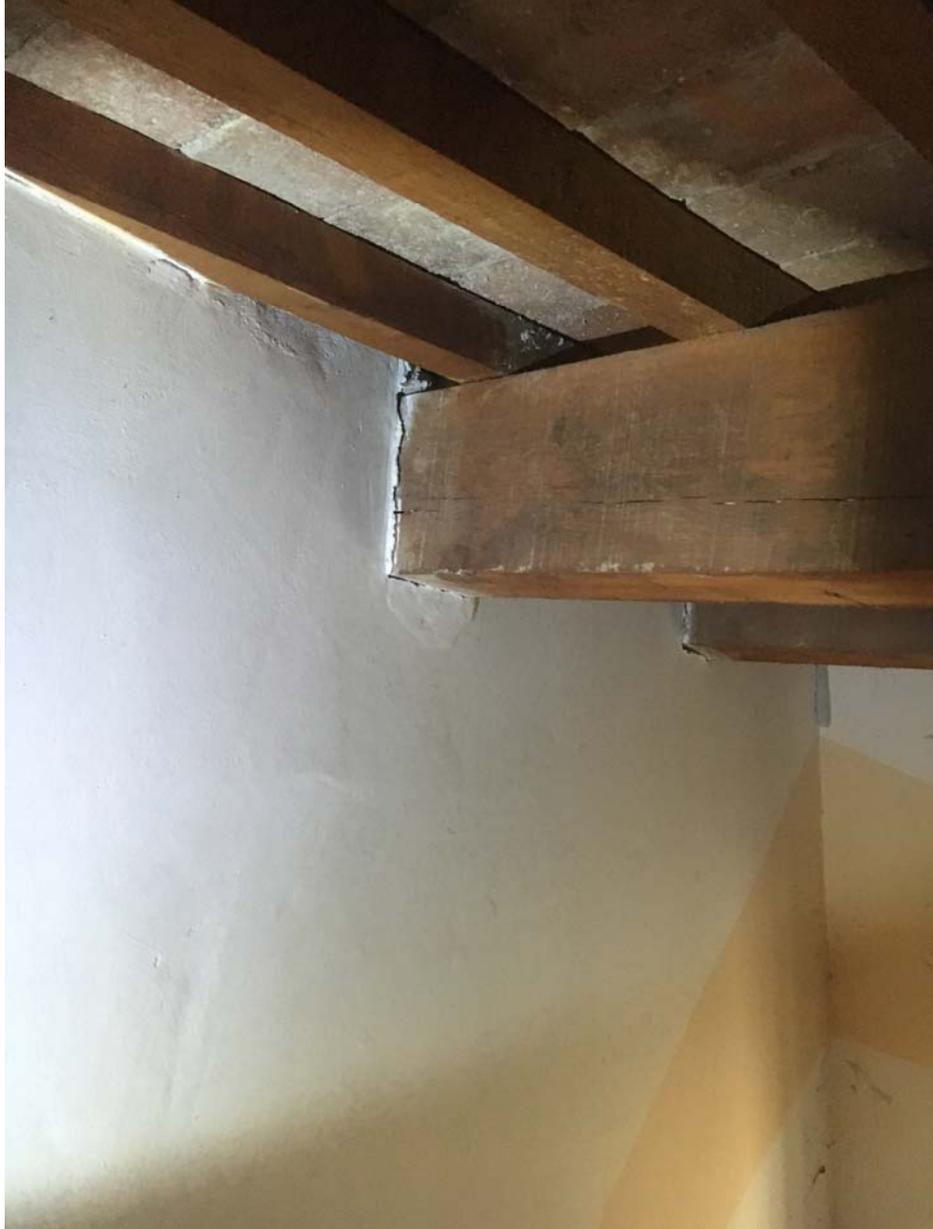
FOTO 51 MARTELLAMENTO MURO DI SPINA IN COPERTURA

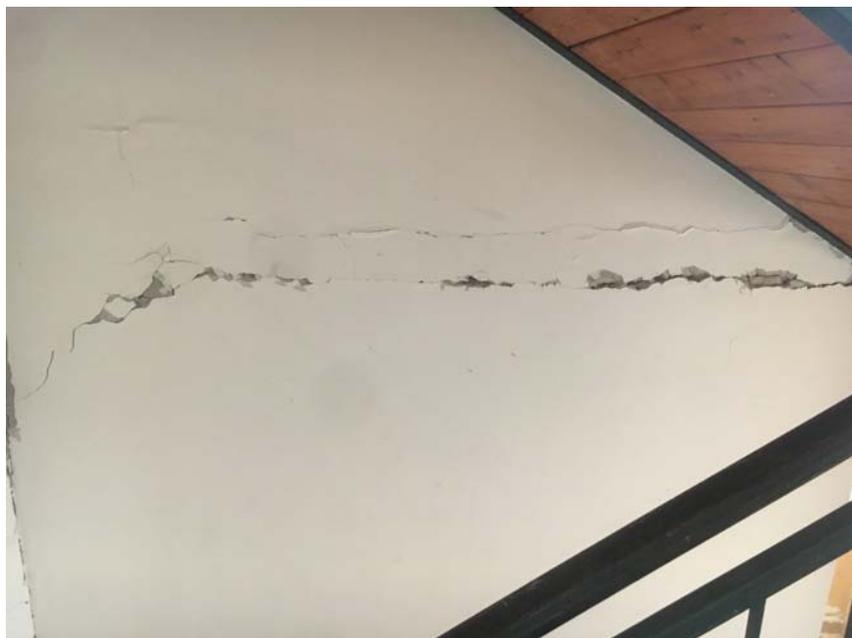
Rottura divisori interni

FOTO 52 DIVISORIO BLOCCO SCALA CIVICO 27

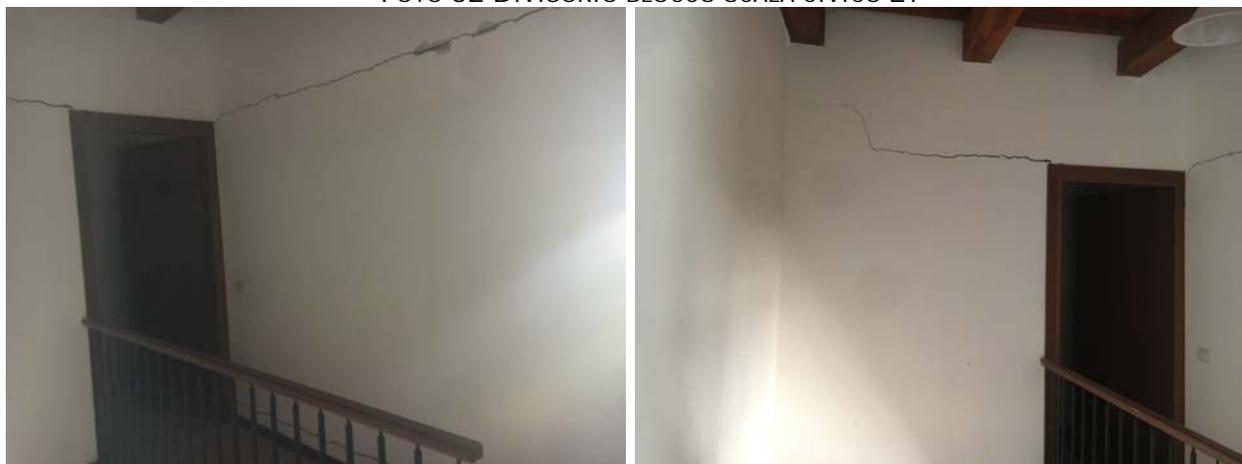
FOTO 53 E FOTO 54 DIVISORIO APPARTAMENTO IN DUPLEX AL PIANO TERRA/RIALZATO E PRIMO CIVICO 31

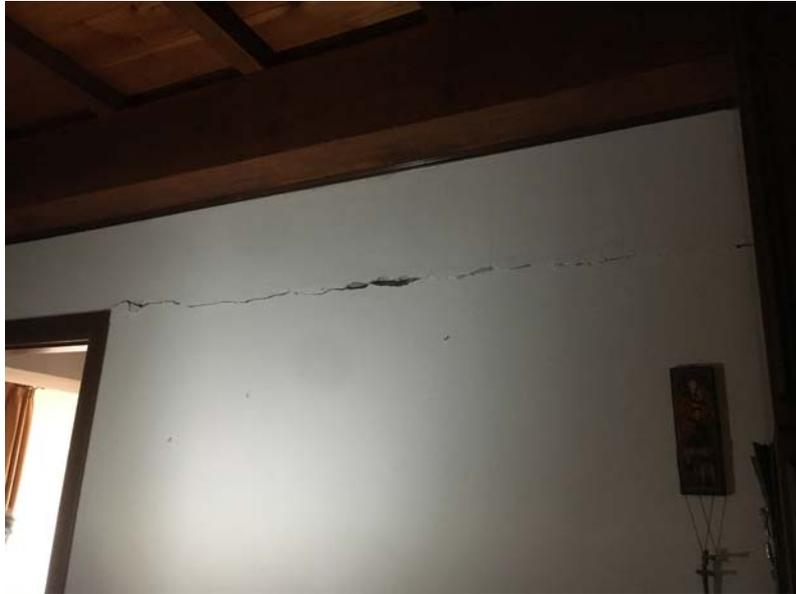
FOTO 55, FOTO 56 E FOTO 57 DIVISORI APPARTAMENTO PIANO PRIMO CIVICO 27

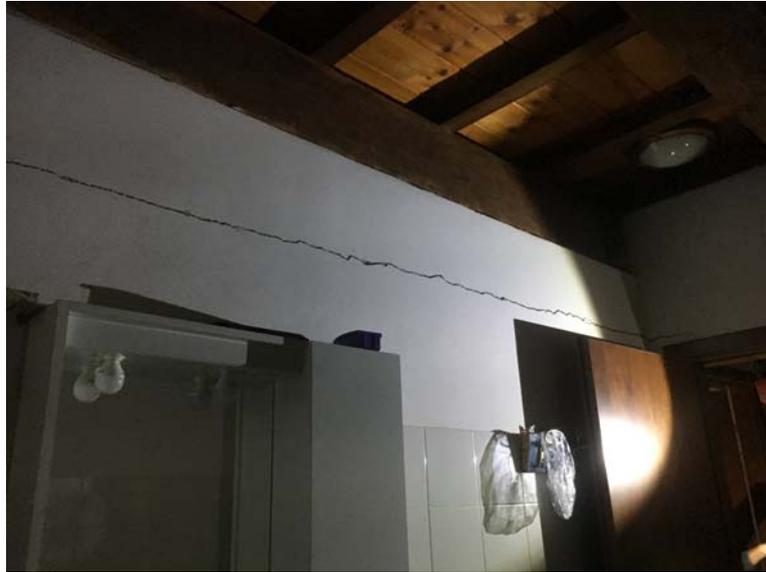
FOTO 58 DIVISORIO APPARTAMENTO PIANO PRIMO CIVICO 27

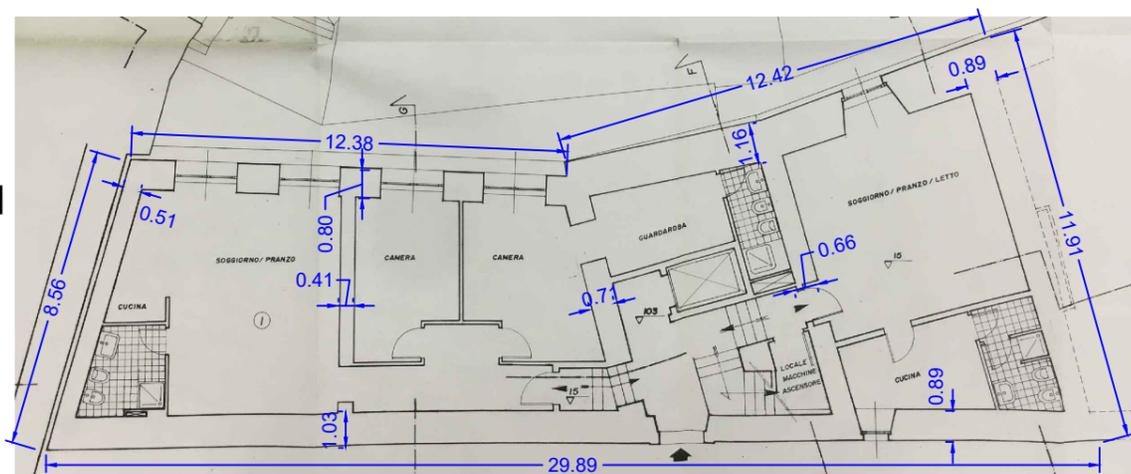
PIANO SEMINTERRATO - SCALA 1:200

SUPERFICI LORDE E NETTE		
PIANO	Sup. Lorda [mq]	Sup. Netta [mq]
P.I.	238	163
P.T.	522	386
P.1	545	407
P.2	364	272
P.3	301	162
TOTALE	1970	1390
