# COMUNE DI MONTEDINOVE

OGGETTO: In esecuzione al decreto d'ispezione locale N. 2748/19 R.G./mod. 21. Invia relazione tecnica con documentazione fotografica.

**OGGETTO: RELAZIONE TECNICA DESCRITTIVA DELLO STATO DEI LUOGHI**

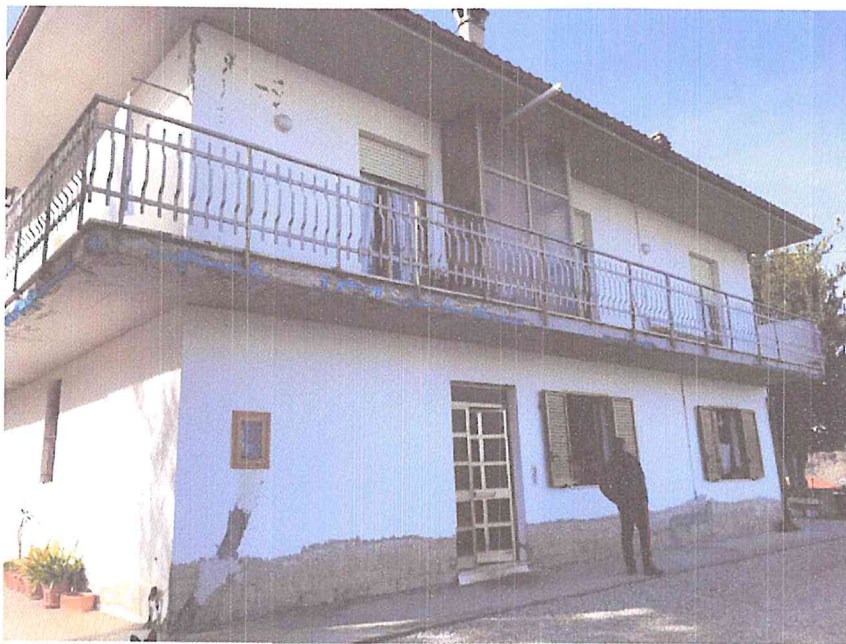
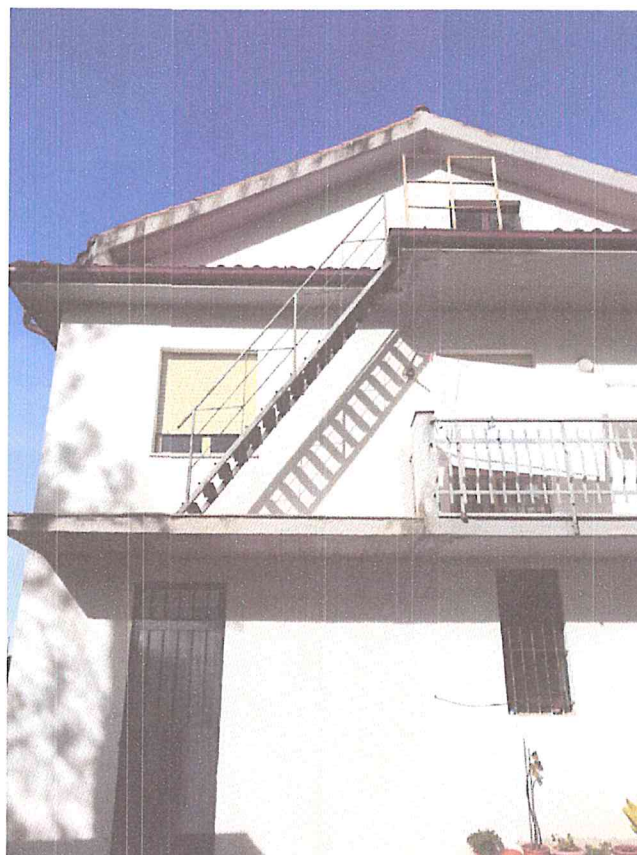
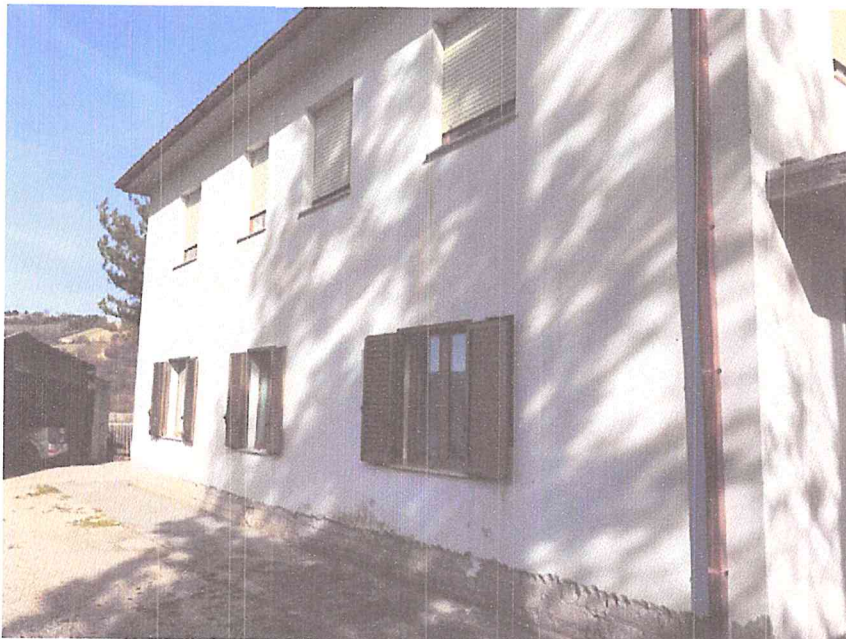
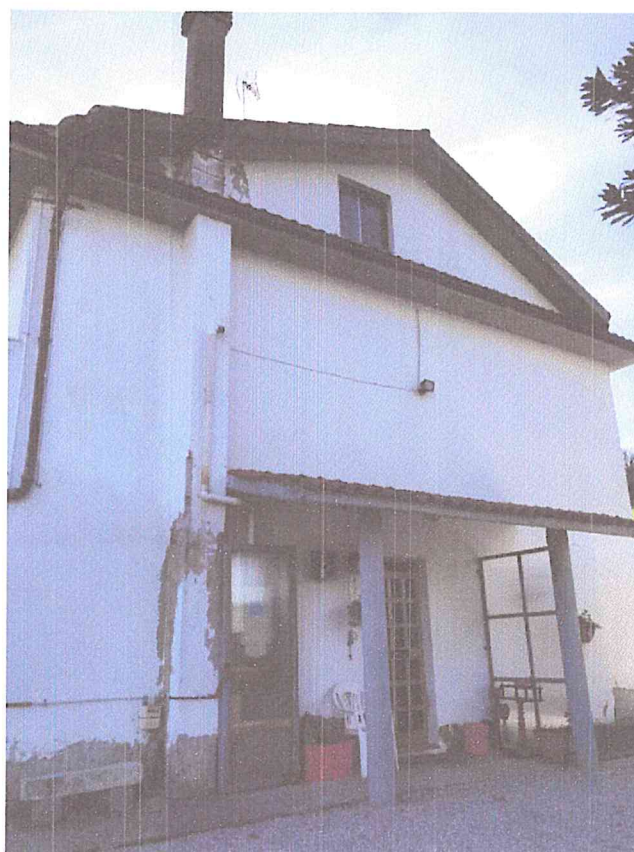
Nella proprietà sopra individuata è stato accertato che l'edificio principale presenta delle lievi discordanze di sagoma planimetrica le quali hanno determinato un aumento della Superficie Utile Lorda dell'immobile le cui dimensioni in pianta risultano ml. 13,07 circa di lunghezza e ml.

10,06 circa di larghezza in difformità ai ml. 13,00 e ml. 10,00 autorizzati; modifica dei prospetti con la realizzazione di alcune nuove aperture e la modifica di quelle esistenti; inoltre è stato realizzato, nel prospetto nord del fabbricato a livello del piano terra, un portico di superficie mq. 4,87 circa e altezza minima ml. 2,59 circa e massima ml. 2,99 circa con pilastri in cemento armato e copertura sempre in cemento (foto 1-2-3-4).

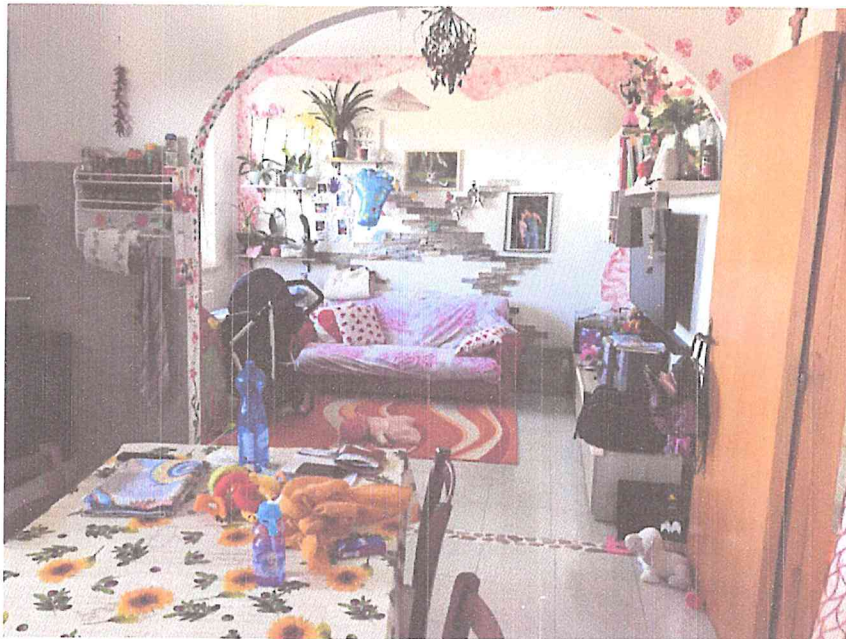
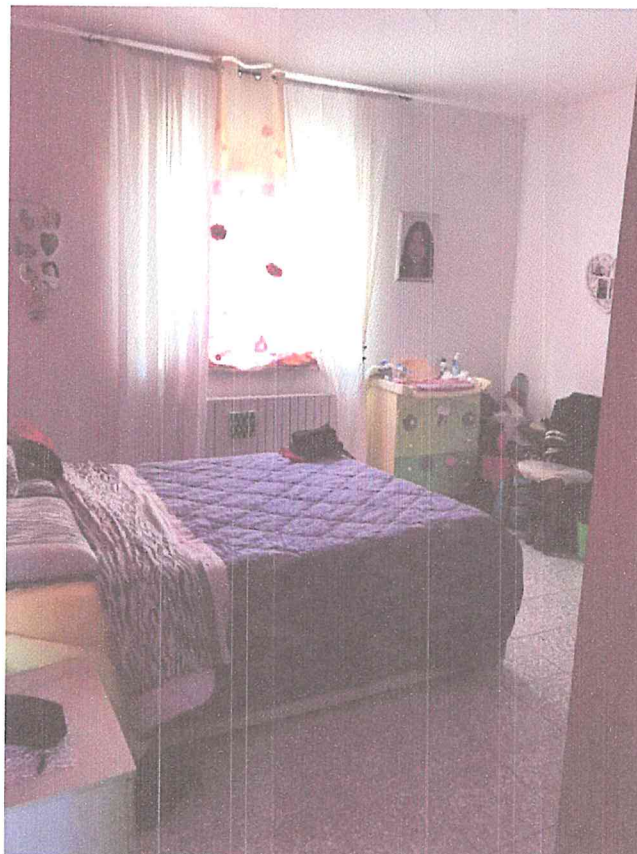
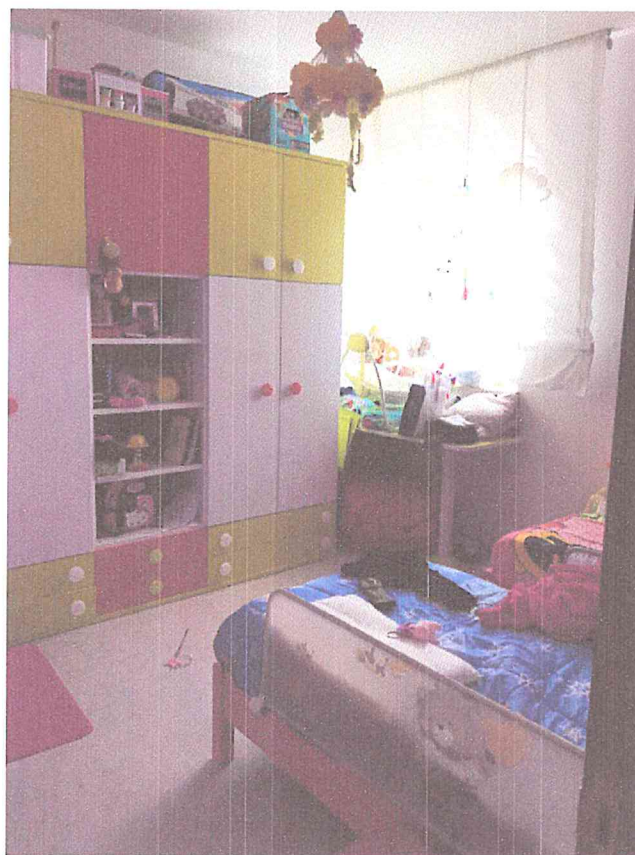
Il piano terra del fabbricato suddetto ha subito inoltre un cambio di destinazione d'uso da artigianale a civile abitazione e si presenta con cucina, soggiorno, corridoio, due camere ed un bagno, insieme a locali di pertinenza come lavanderia e ripostiglio; l'altezza interna è di ml. 2,89 circa, in difformità ai ml. 2,80 autorizzati (foto 5-6-7-8).

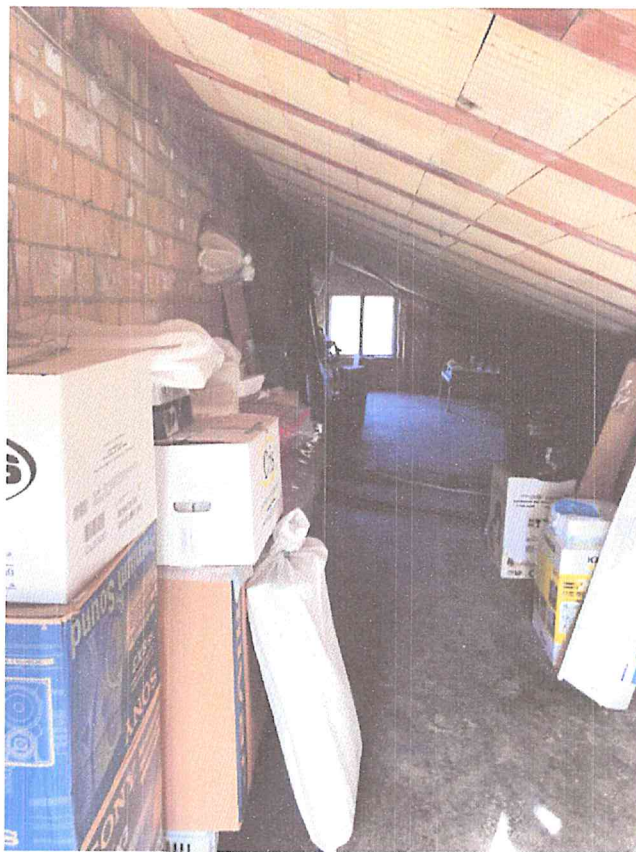
**FOTO 9 – soffitta piano secondo/sottotetto**

Il piano secondo/sottotetto, adibito a soffitta e al quale si accede da una scala esterna posta sul balcone del piano primo, non viene rappresentato nelle pratiche edilizie; si presenta con altezza interna massima di ml. 2,24 circa e minima di ml. 0,35 circa nella parete a sud e ml. 0,16 circa nella parte a nord (foto 9).

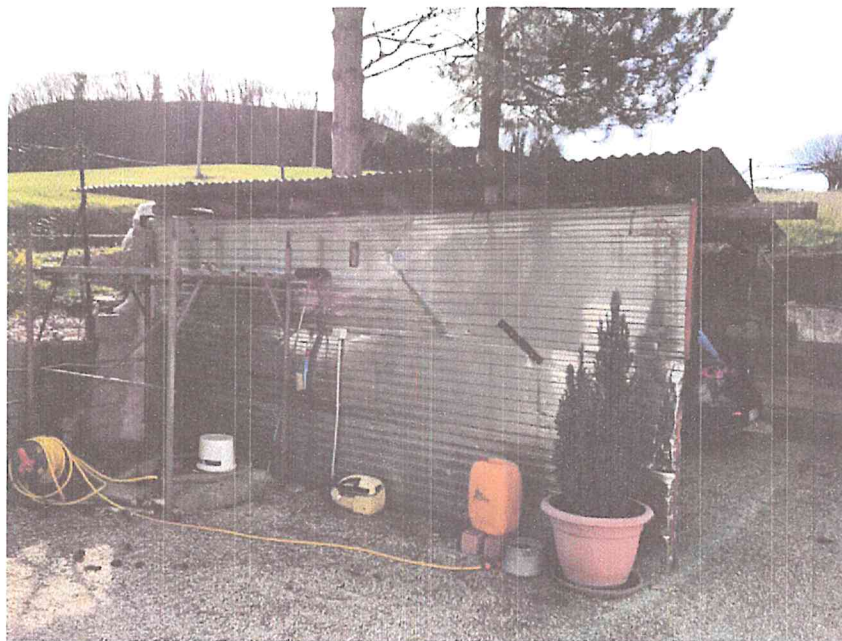
**FOTO 10 – manufatto “1”**

- manufatto "1" di superficie lorda mq. 27,56 circa e altezza ml. 2,49 circa adibito a garage il quale si trova a sud-ovest rispetto al fabbricato principale ed in corrispondenza di un muro di contenimento; la sua struttura si presenta con pali in cemento, strutture lignee e lamiera in copertura (foto 10);

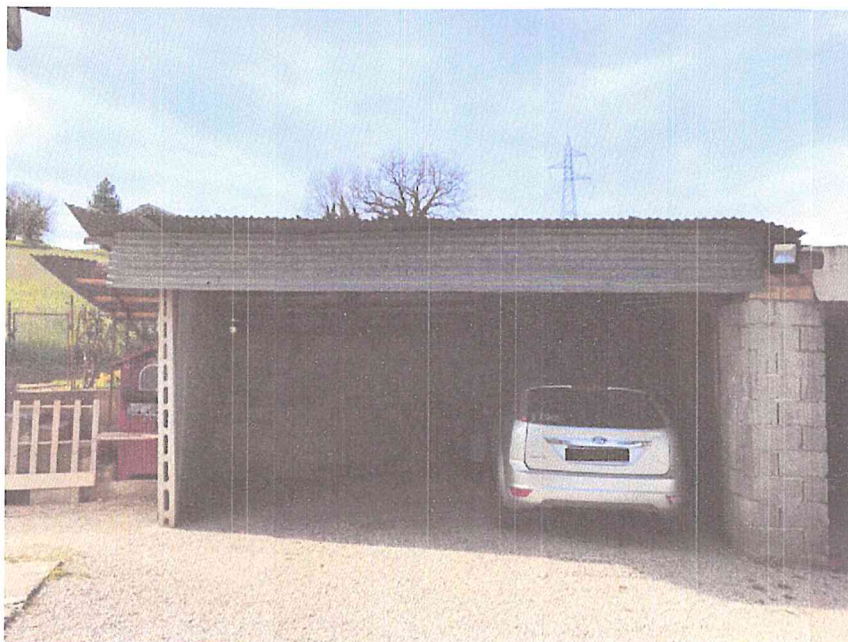
**FOTO 11 – manufatto “2”**

- manufatto "2" di forma trapezoidale con superficie lorda mq. 23,62 circa e altezza minima ml. 2,26 circa e massima ml. 2,83 circa, sempre adibito a garage; si trova a nord-ovest rispetto al fabbricato, è realizzato anche esso con pali in cemento, strutture lignee e lamiera in copertura (foto 11);

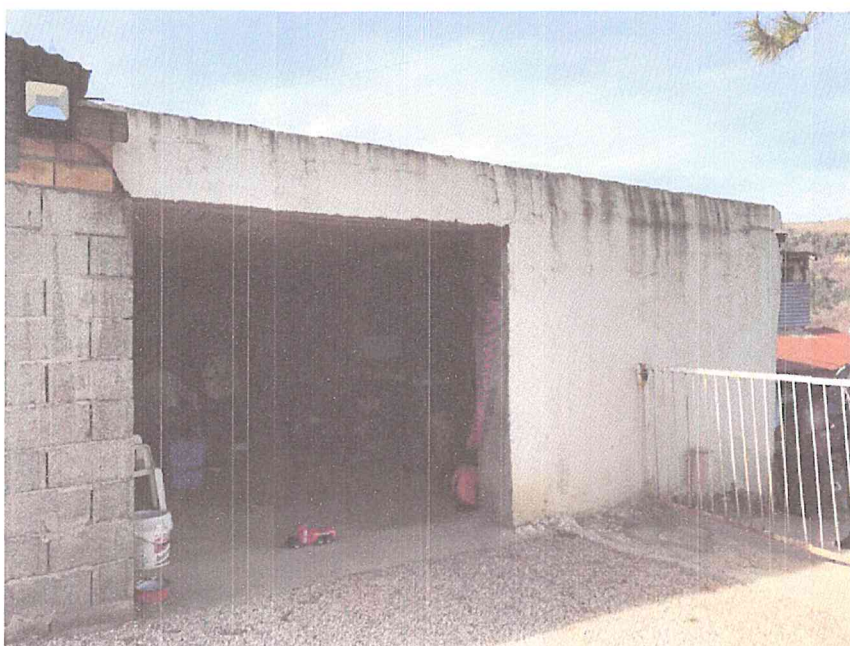
**FOTO 12 – manufatto “3”**

- manufatto "3" sempre di forma trapezoidale con superficie lorda mq. 45,88 circa e altezza minima ml. 2,28 circa e massima ml. 2,52 circa, adibito a ricovero attrezzi, posizionato a nord-ovest in prosecuzione del manufatto "2" e realizzato da blocchi in cemento e solaio di copertura in latero-cemento (foto 12);

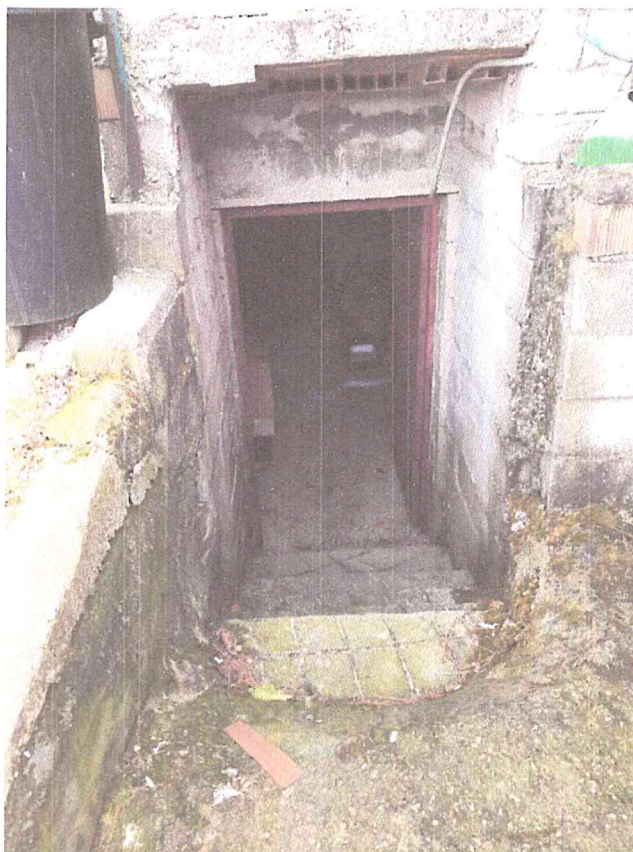
**FOTO 13 – manufatto “4”**

- manufatto "4" di superficie utile mq. 7,84 circa e altezza ml. 1,95 circa il quale risulta parzialmente interrato ed adibito a cantina, è posto sotto al manufatto "3" ed è accessibile da una scala esterna (foto 13);

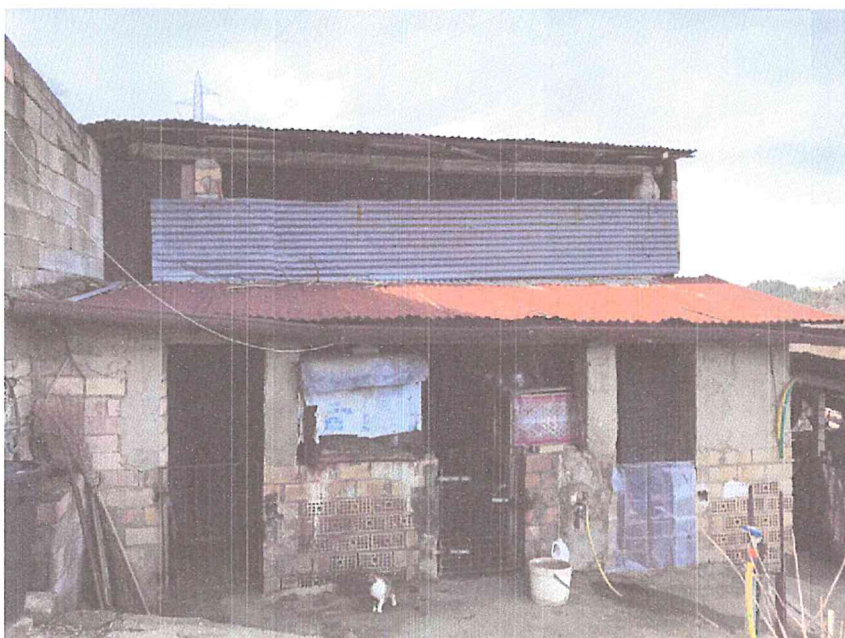
**FOTO 14 – manufatto “5”**

- manufatto "5" di superficie lorda mq. 29,15 circa e altezza minima ml. 1,95 circa e massima ml. 2,26 circa, posizionato sempre a nord-ovest, e adibito a pollaio, è realizzato completamente fuori terra con blocchi in laterizio e lamiera in copertura. Per il detto manufatto risulta presentata la Domanda di Condonò Edilizio (il cui iter per il rilascio della Concessione in Sanatoria non è mai stato concluso) dove viene rappresentato completamente interrato e con destinazione deposito/magazzino avente come dimensioni ml. 6,34 per ml. 2,54 e altezza ml. 2,07 (foto 14). Inoltre in prosecuzione del manufatto "5" vi è un portico fatisciente di lunghezza ml. 3,93 circa realizzato con pali in cemento, strutture lignee e lamiera in copertura, lo stesso si prolunga fino alla rete metallica posta verso il confine ovest della proprietà (foto 15-16);

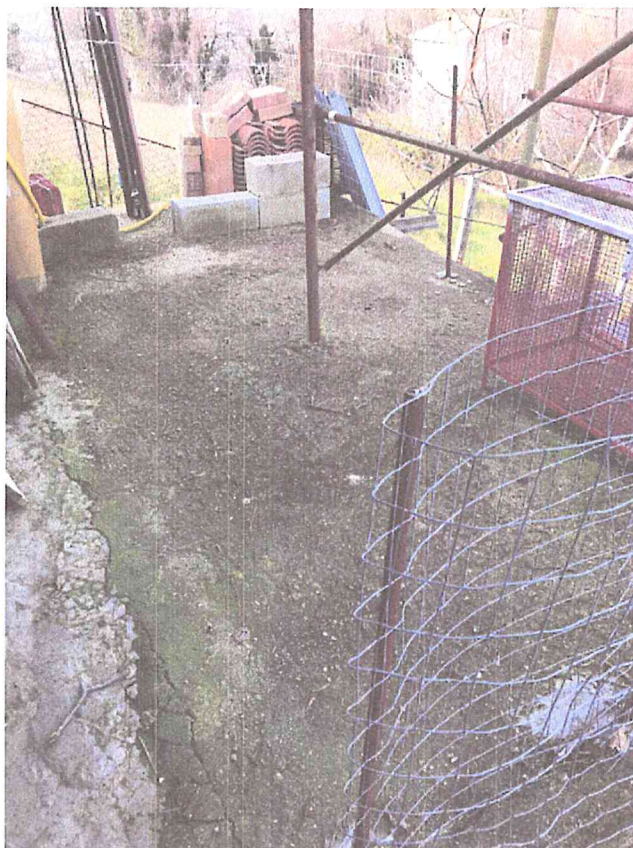
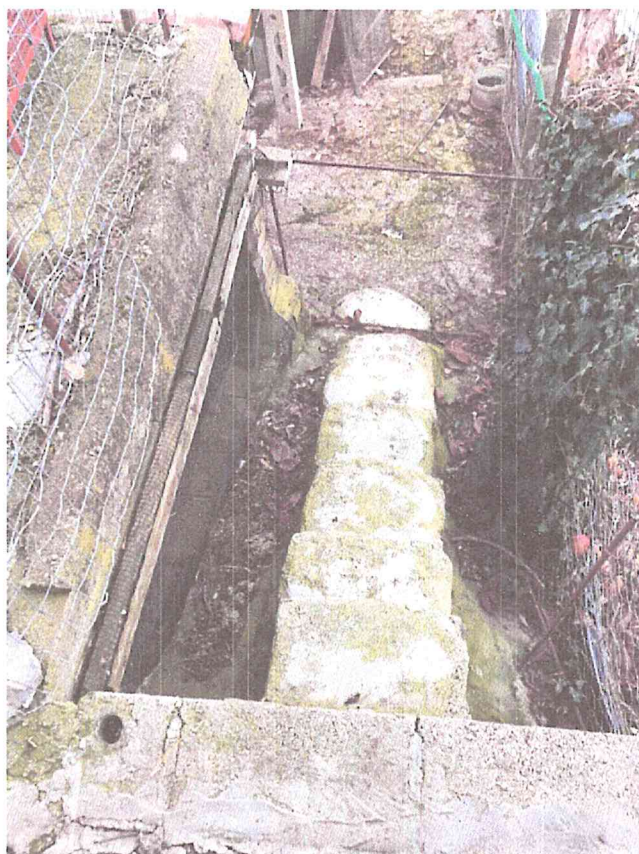
- manufatto "6" posto sempre a nord-ovest in prosecuzione del portico risulta parzialmente interrato ed ha una superficie lorda mq. 9,12 circa altezza ml. 1,30 circa, è adibito a pollaio ed è realizzato in cemento (foto 17-18);

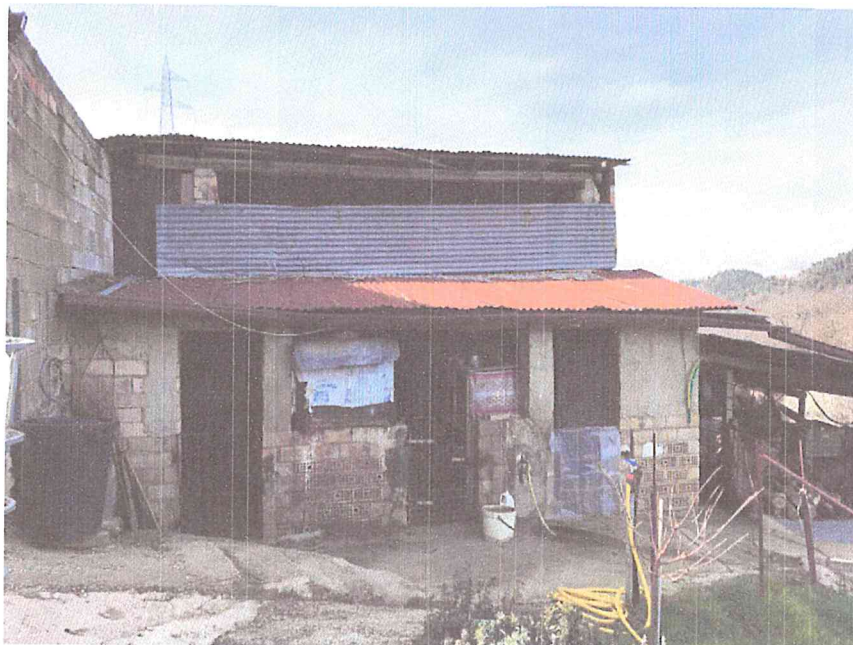
- manufatto "7" posizionato al di sopra del manufatto "5" è realizzato con blocchi in laterizio, strutture lignee e lamiera in copertura, risulta allo stato di fatto inaccessibile e pertanto non vi è stato possibile dimensionare lo stesso (foto 19-20).
