Perizia Giurata

(Ordinanza Commissario Straordinario Ricostruzione n. 10/2016)

Gli edifici sono ubicati nel Comune di Montedinove, in c.da Dragone n. 20, all'interno dell'aggregato identificato con il codice 172-00 e distinto al NCEU al foglio di mappa n. 3 particella 318.

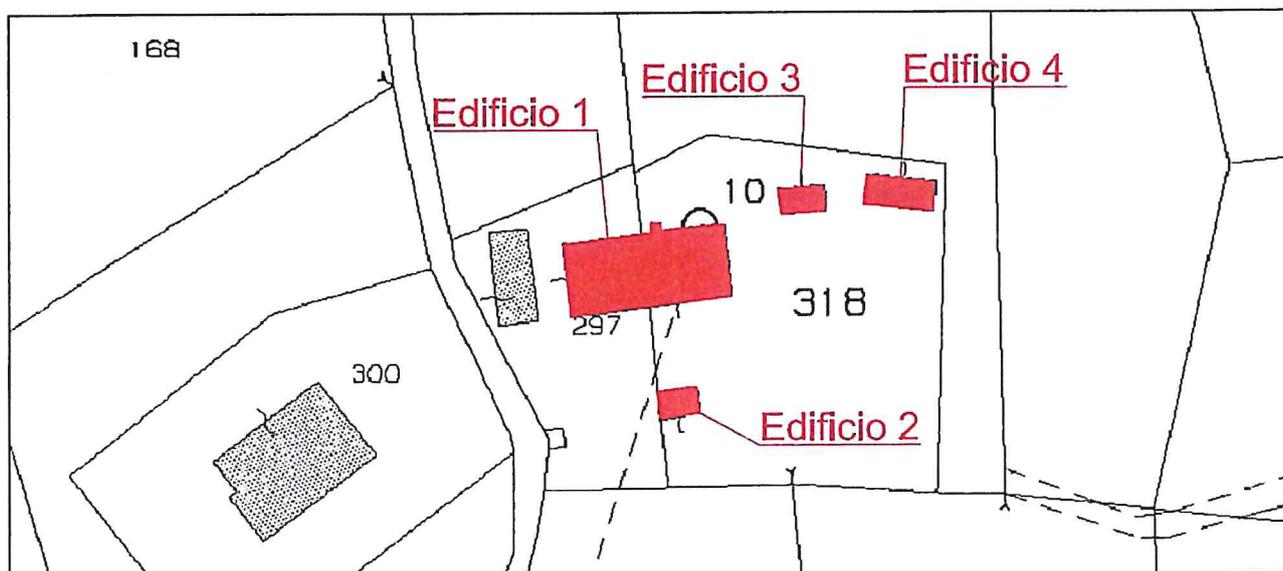
Gli edifici sono situati in C.da Dragone n. 20, e di seguito si riporta una immagine identificativa della disposizione degli stessi, poiché sono unità strutturali differenti è necessario compilare una diversa Scheda Aedes per ciascuno di essi.
