# COMUNE DI MONTEDINOVE

OGGETTO: In esecuzione al decreto d'ispezione locale N. 2748/19 R.G./mod. 21. Invia relazione tecnica con documentazione fotografica.

**OGGETTO: RELAZIONE TECNICA DESCRITTIVA DELLO STATO DEI LUOGHI**

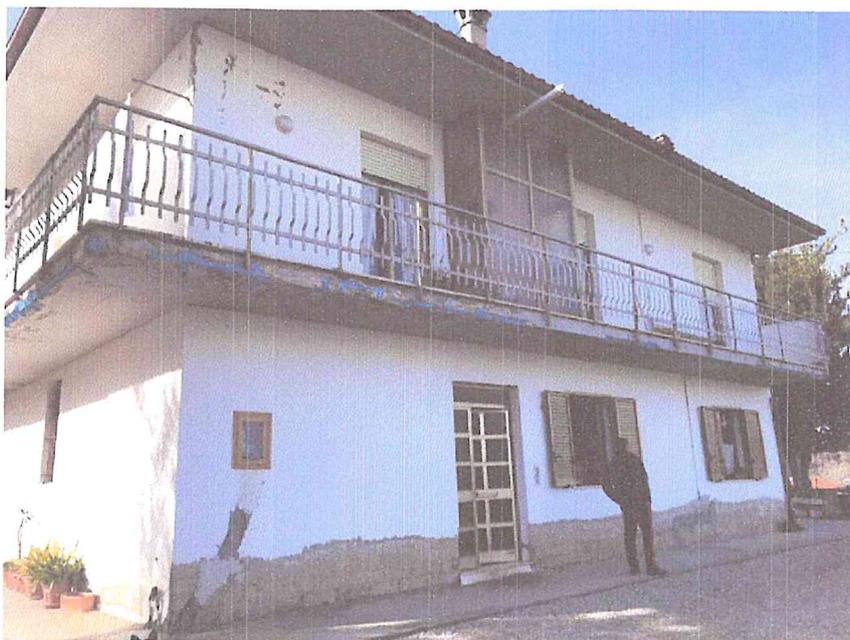
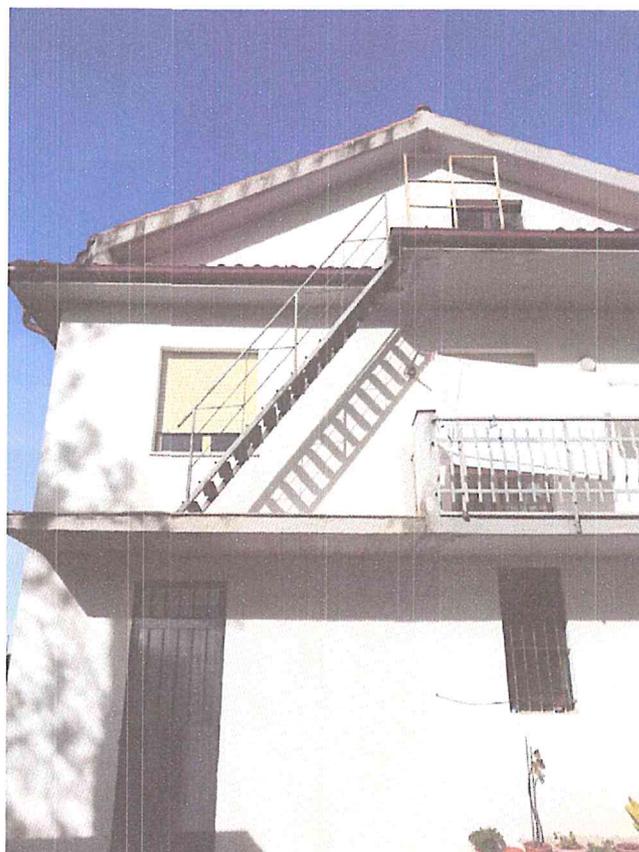
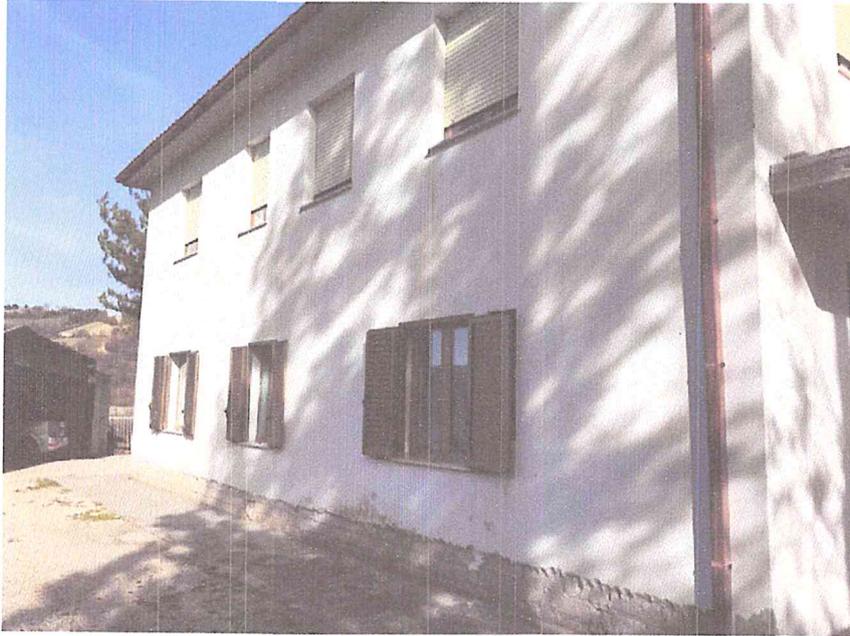
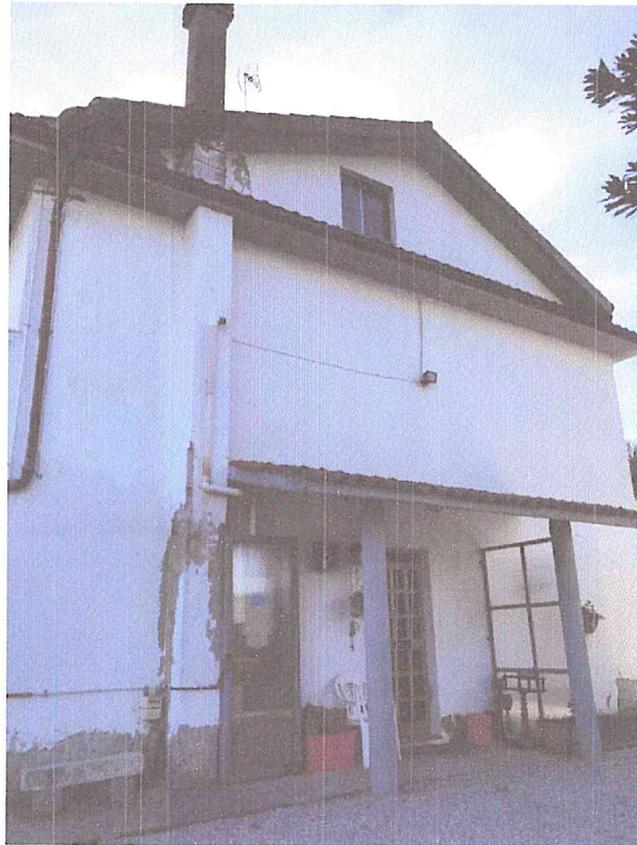
Nella proprietà sopra individuata è stato accertato che l'edificio principale presenta delle lievi discordanze di sagoma planimetrica le quali hanno determinato un aumento della Superficie Utile Lorda dell'immobile le cui dimensioni in pianta risultano ml. 13,07 circa di lunghezza e ml.

10,06 circa di larghezza in difformità ai ml. 13,00 e ml. 10,00 autorizzati; modifica dei prospetti con la realizzazione di alcune nuove aperture e la modifica di quelle esistenti; inoltre è stato realizzato, nel prospetto nord del fabbricato a livello del piano terra, un portico di superficie mq. 4,87 circa e altezza minima ml. 2,59 circa e massima ml. 2,99 circa con pilastri in cemento armato e copertura sempre in cemento (foto 1-2-3-4).

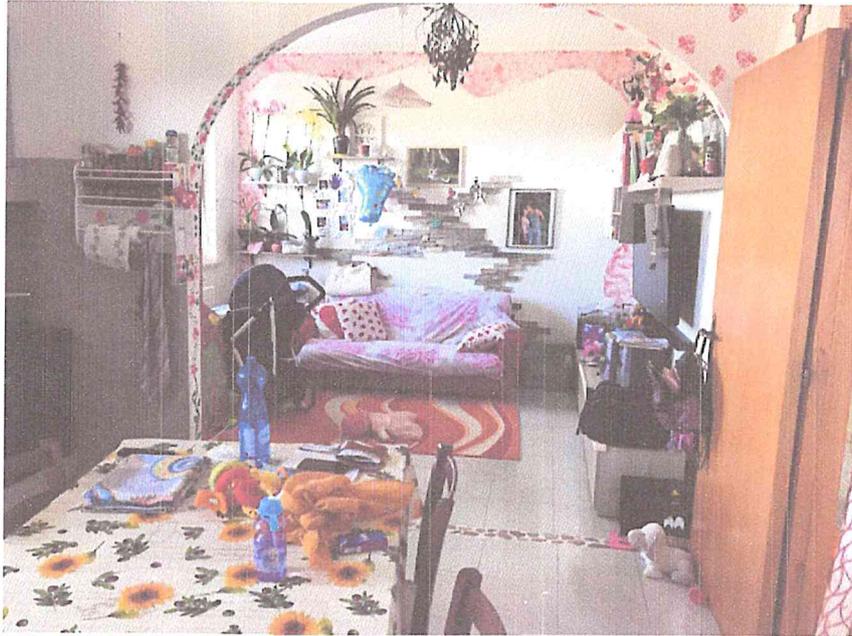
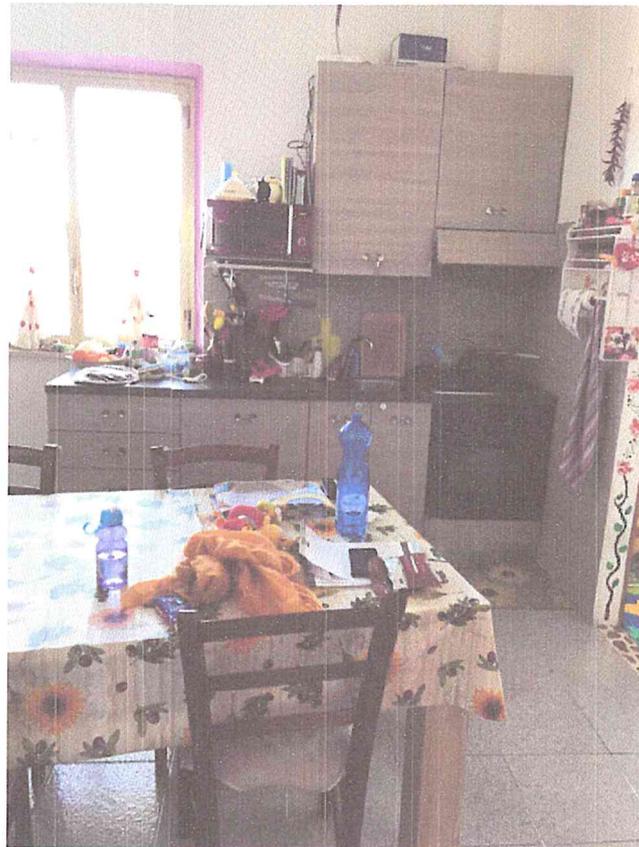
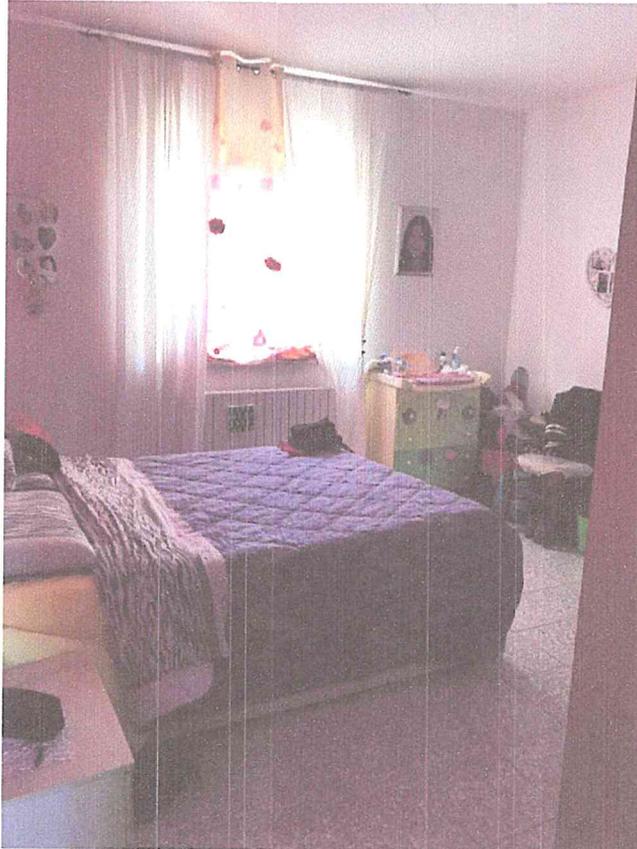
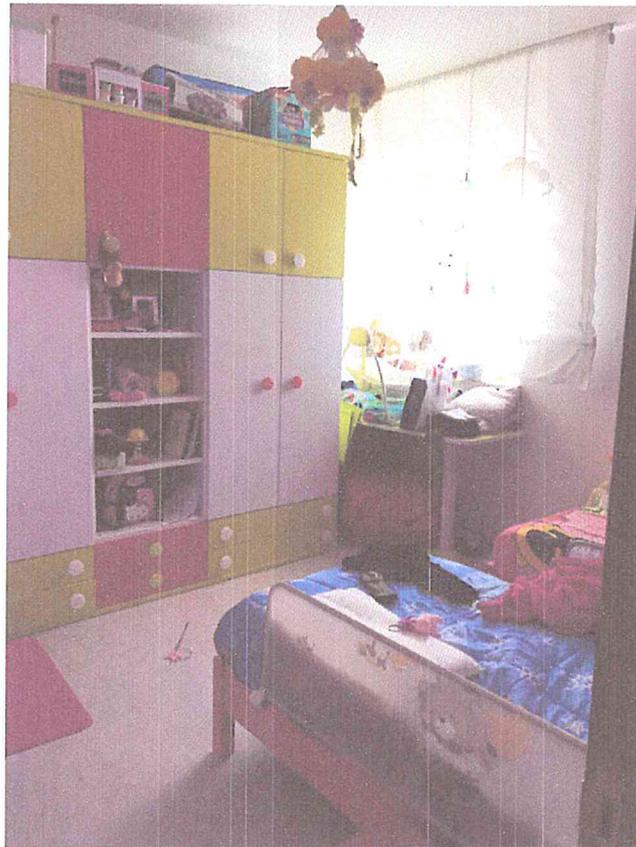
Il piano terra del fabbricato suddetto ha subito inoltre un cambio di destinazione d'uso da artigianale a civile abitazione e si presenta con cucina, soggiorno, corridoio, due camere ed un bagno, insieme a locali di pertinenza come lavanderia e ripostiglio; l'altezza interna è di ml. 2,89 circa, in difformità ai ml. 2,80 autorizzati (foto 5-6-7-8).

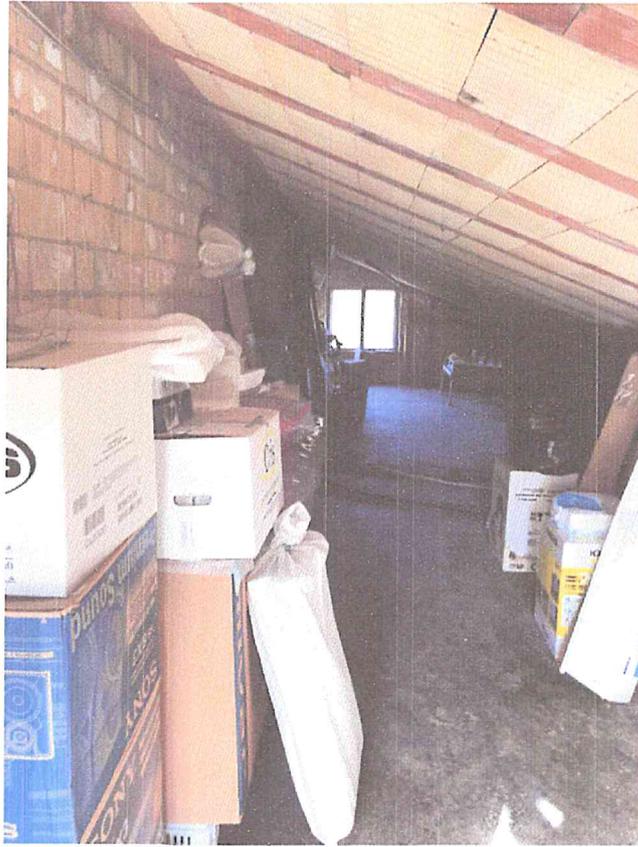
**FOTO 9 – soffitta piano secondo/sottotetto**

Il piano secondo/sottotetto, adibito a soffitta e al quale si accede da una scala esterna posta sul balcone del piano primo, non viene rappresentato nelle pratiche edilizie; si presenta con altezza interna massima di ml. 2,24 circa e minima di ml. 0,35 circa nella parete a sud e ml. 0,16 circa nella parte a nord (foto 9).

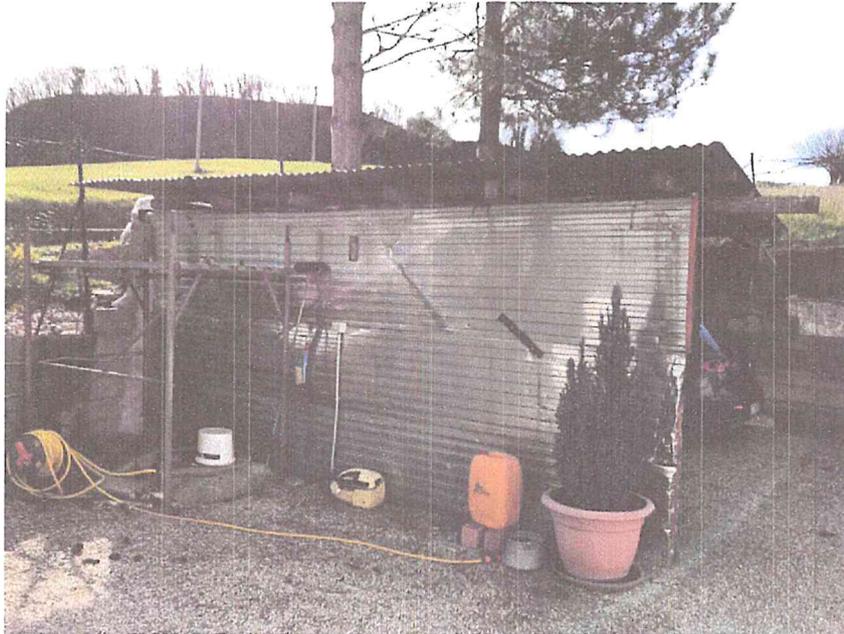
**FOTO 10 – manufatto “1”**

- manufatto "1" di superficie lorda mq. 27,56 circa e altezza ml. 2,49 circa adibito a garage il quale si trova a sud-ovest rispetto al fabbricato principale ed in corrispondenza di un muro di contenimento; la sua struttura si presenta con pali in cemento, strutture lignee e lamiera in copertura (foto 10);

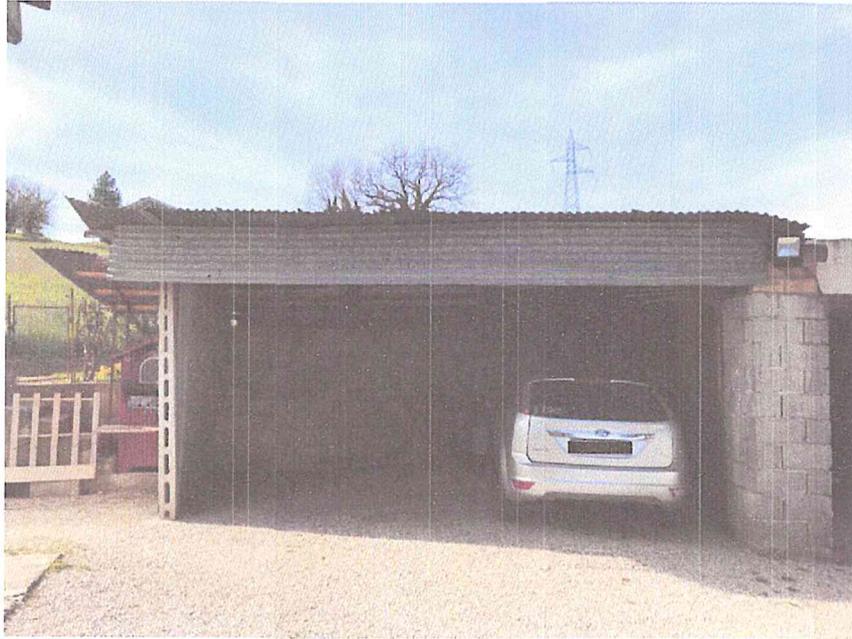
**FOTO 11 – manufatto “2”**

- manufatto "2" di forma trapezoidale con superficie lorda mq. 23,62 circa e altezza minima ml. 2,26 circa e massima ml. 2,83 circa, sempre adibito a garage; si trova a nord-ovest rispetto al fabbricato, è realizzato anche esso con pali in cemento, strutture lignee e lamiera in copertura (foto 11);

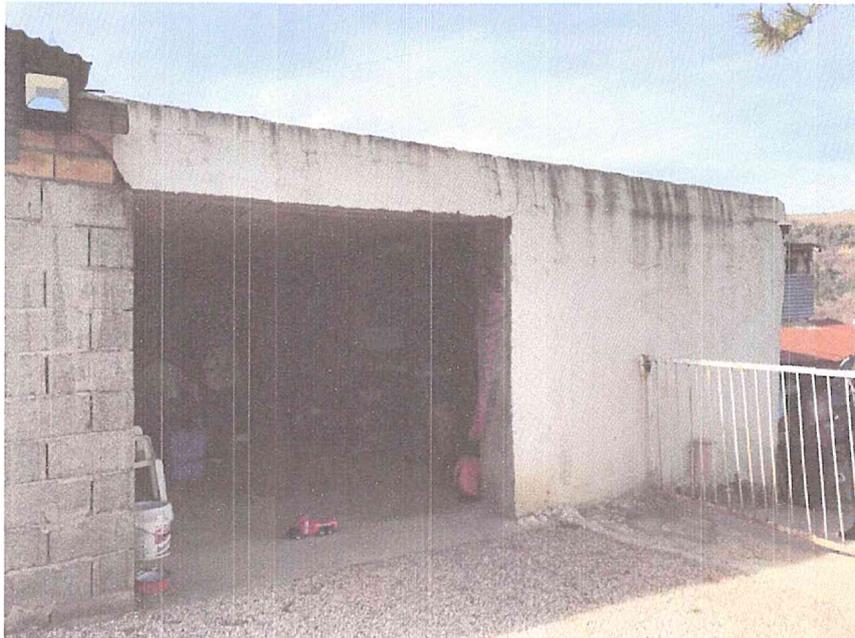
**FOTO 12 – manufatto “3”**

- manufatto "3" sempre di forma trapezoidale con superficie lorda mq. 45,88 circa e altezza minima ml. 2,28 circa e massima ml. 2,52 circa, adibito a ricovero attrezzi, posizionato a nord-ovest in prosecuzione del manufatto "2" e realizzato da blocchi in cemento e solaio di copertura in latero-cemento (foto 12);

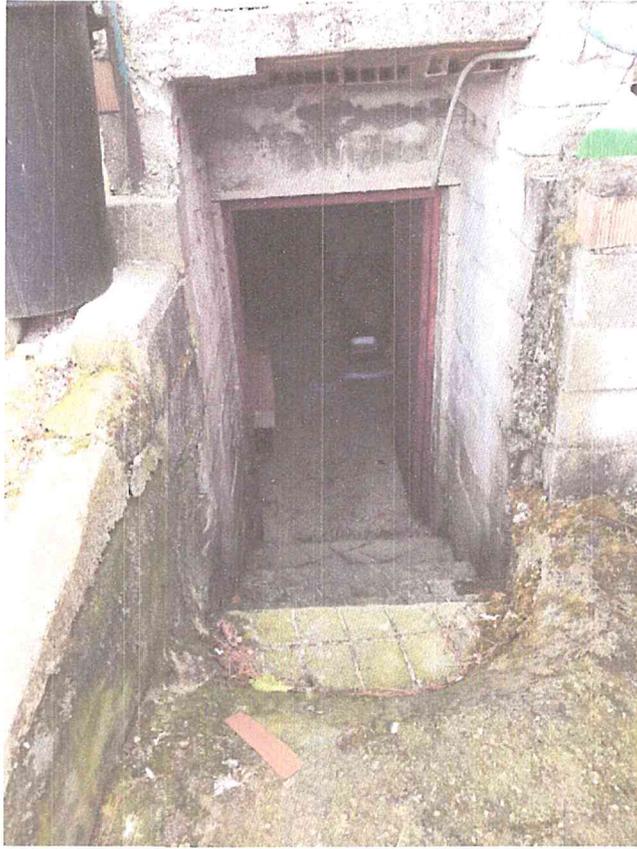
**FOTO 13 – manufatto “4”**

- manufatto "4" di superficie utile mq. 7,84 circa e altezza ml. 1,95 circa il quale risulta parzialmente interrato ed adibito a cantina, è posto sotto al manufatto "3" ed è accessibile da una scala esterna (foto 13);

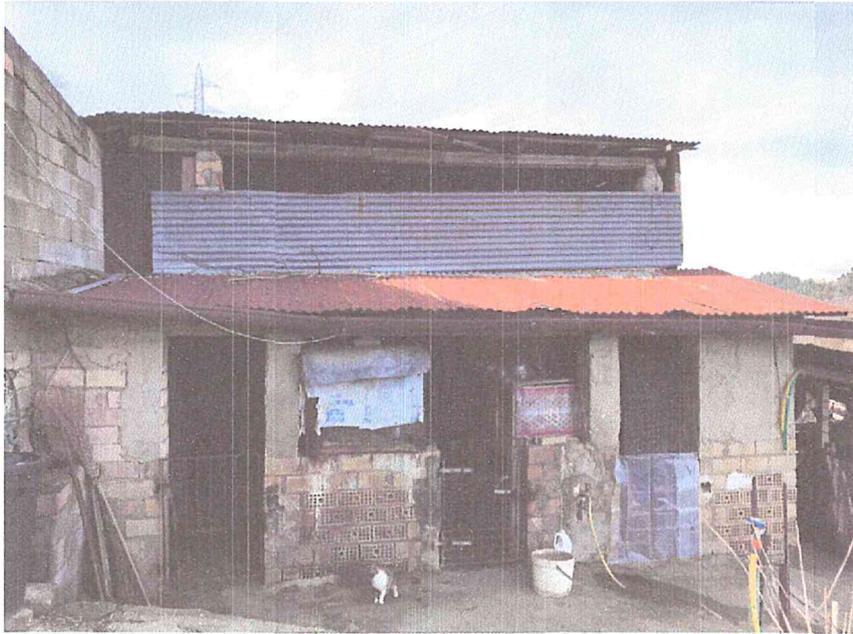
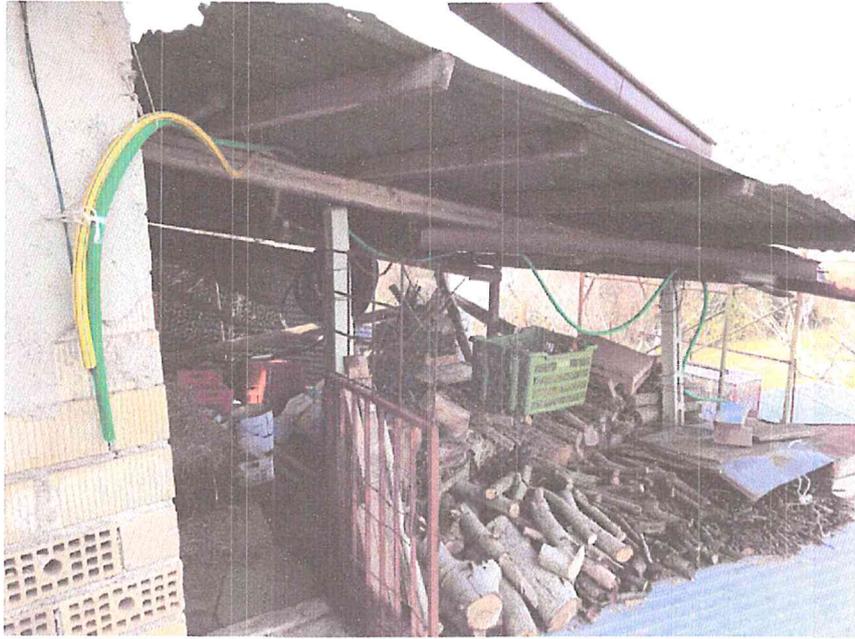
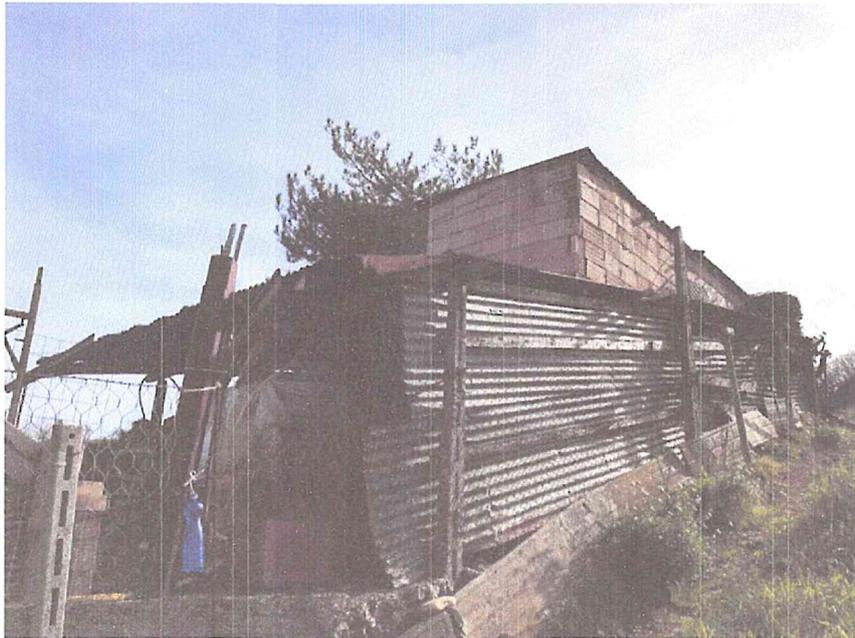
- manufatto "5" di superficie lorda mq. 29,15 circa e altezza minima ml. 1,95 circa e massima ml. 2,26 circa, posizionato sempre a nord-ovest, e adibito a pollaio, è realizzato completamente fuori terra con blocchi in laterizio e lamiera in copertura. Per il detto manufatto risulta presentata la Domanda di Condono Edilizio (il cui iter per il rilascio della Concessione in Sanatoria non è mai stato concluso) dove viene rappresentato completamente interrato e con destinazione deposito/magazzino avente come dimensioni ml. 6,34 per ml. 2,54 e altezza ml. 2,07 (foto 14). Inoltre in prosecuzione del manufatto "5" vi è un portico fatiscente di lunghezza ml. 3,93 circa realizzato con pali in cemento, strutture lignee e lamiera in copertura, lo stesso si prolunga fino alla rete metallica posta verso il confine ovest della proprietà (foto 15-16);

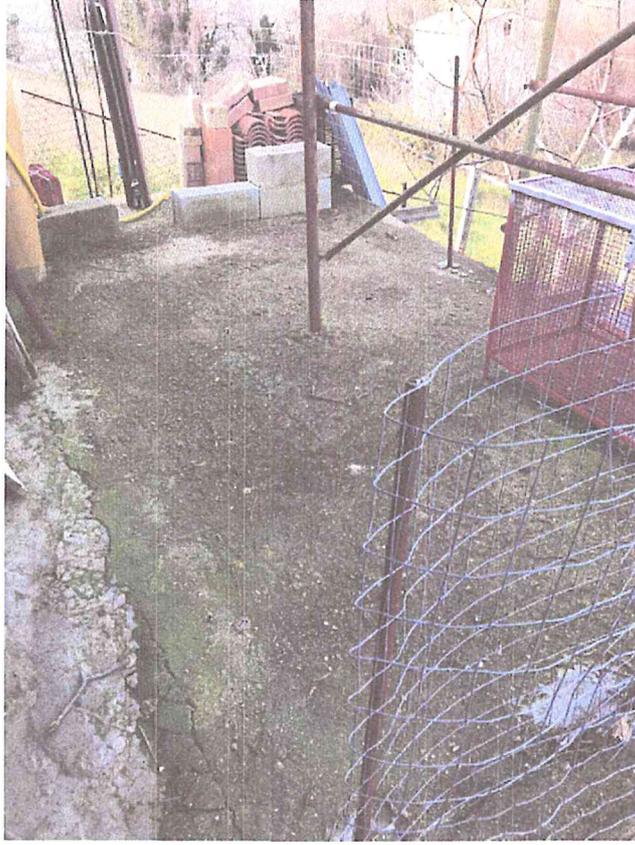
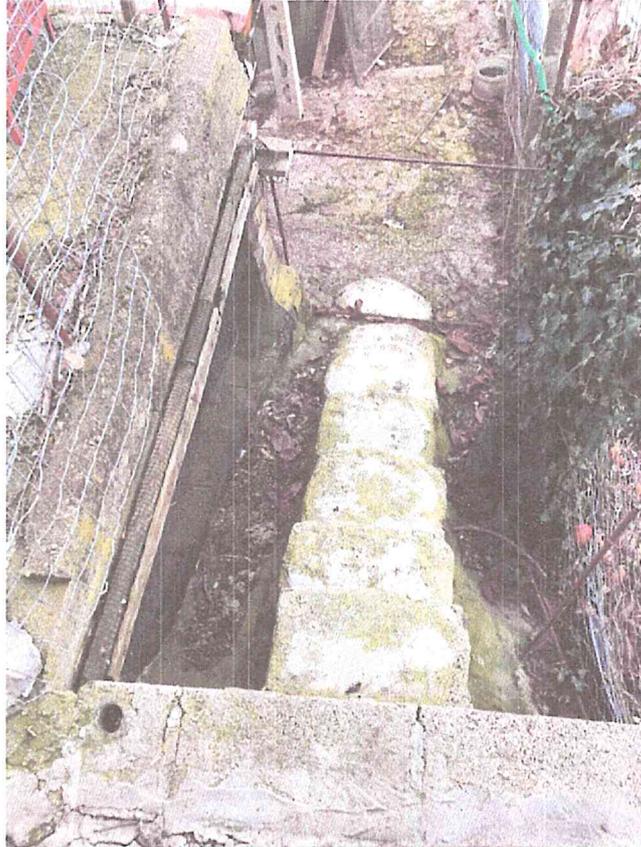
- manufatto "6" posto sempre a nord-ovest in prosecuzione del portico risulta parzialmente interrato ed ha una superficie lorda mq. 9,12 circa altezza ml. 1,30 circa, è adibito a pollaio ed è realizzato in cemento (foto 17-18);

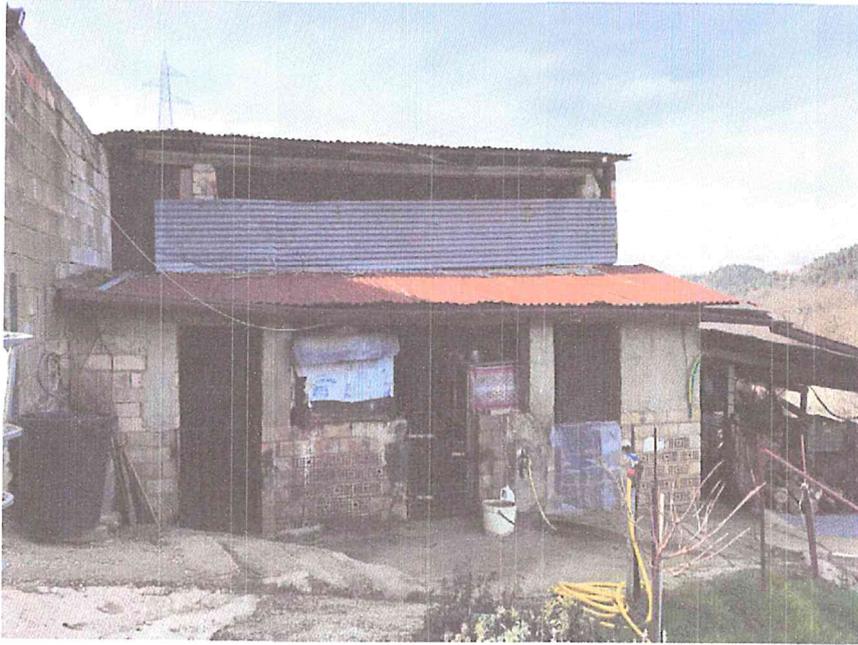
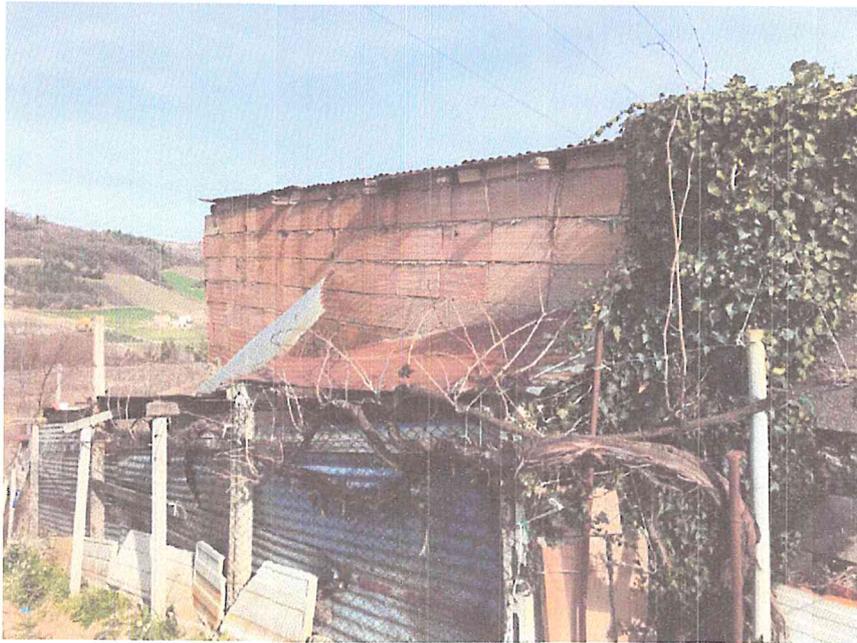
- manufatto "7" posizionato al di sopra del manufatto "5" è realizzato con blocchi in laterizio, strutture lignee e lamiera in copertura, risulta allo stato di fatto inaccessibile e pertanto non vi è stato possibile dimensionare lo stesso (foto 19-20).
