Oggetto: ***Richiesta cancellazione classificazione ai sensi del vigente PRG come "manufatto rurale censito di interesse storico" ai sensi degli articoli 44, 45, 46 e 47 delle NTA del PRG di un edificio sito in zona rurale.***

**CENSIMENTO DEGLI EDIFICI EXTRAURBANI**

| <b>Progetto:</b><br>Richiesta cancellazione classificazione ai sensi del<br>vigente PRG come "manufatto rurale censito di<br>interesse storico" | <b>Ubicazione:</b><br><b>Contrada Collina n.7</b><br><b>Comune di San Ginesio</b><br><b>(Provincia di Macerata)</b> |
| <b>Data:</b><br><b>Giugno '19</b> | <b>Elaborato:</b><br><b>Relazione Tecnica Illustrativa</b> |

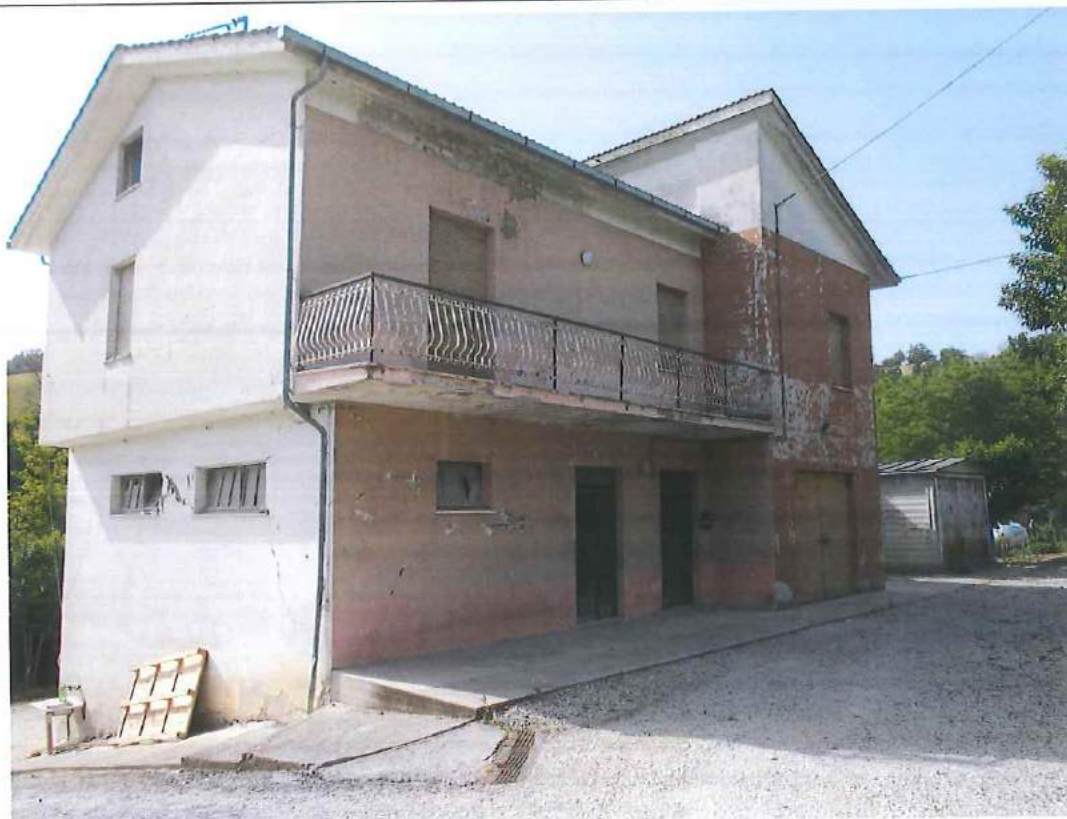
Prospetto ovest, n.3 piani furi terra, intonaci di diverso colore, tapparelle in PVC e balconi in cemento

L'immobile destinato ad abitazione risulta essere realizzato intorno alla metà degli anni '70 ed è composto da un piano seminterrato e n.3 piani fuori terra, è stato realizzato con muratura portante in blocchi di tufo, con i solai interpiano e di copertura in latero-cemento, presenta intonaci di diversi colori, alle finestre vi sono tapparelle scorrevoli in pvc, i balconi e i cornicioni sono realizzati in cemento, le falde di copertura sono sfalsate.

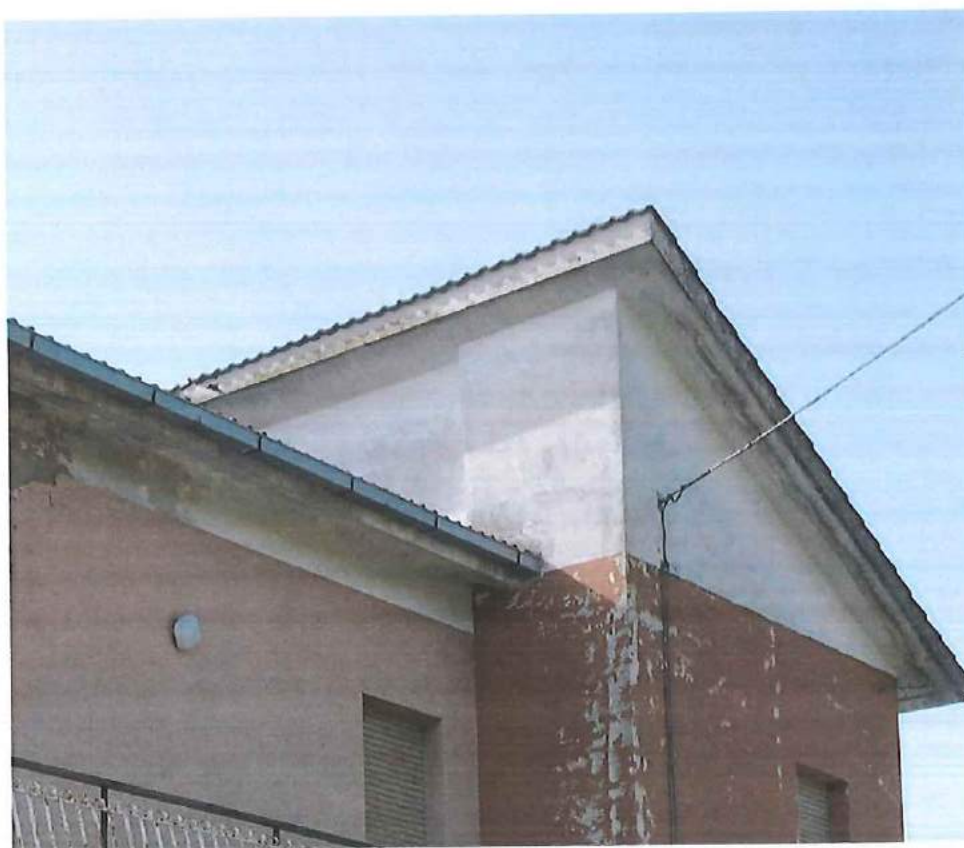
Particolare cornicioni in cemento e falde di copertura sfalsate.

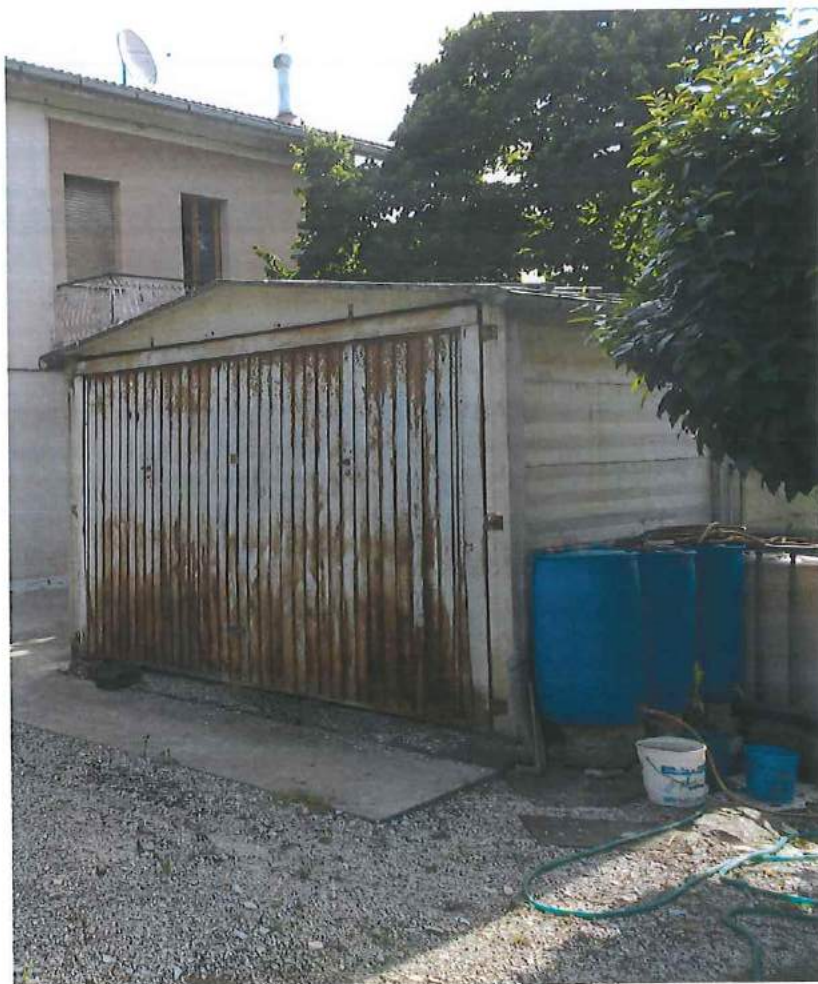
Accessorio realizzato in pannelli di cemento prefabbricato

Anche i due accessori limitrofi non presentano particolari storici, in quanto il primo è stato realizzato in pannelli di cemento prefabbricato, intorno agli anni '80 e l'altro presenta una muratura in pietra e in parte in blocchi di tufo, realizzato intorno agli anni '70.

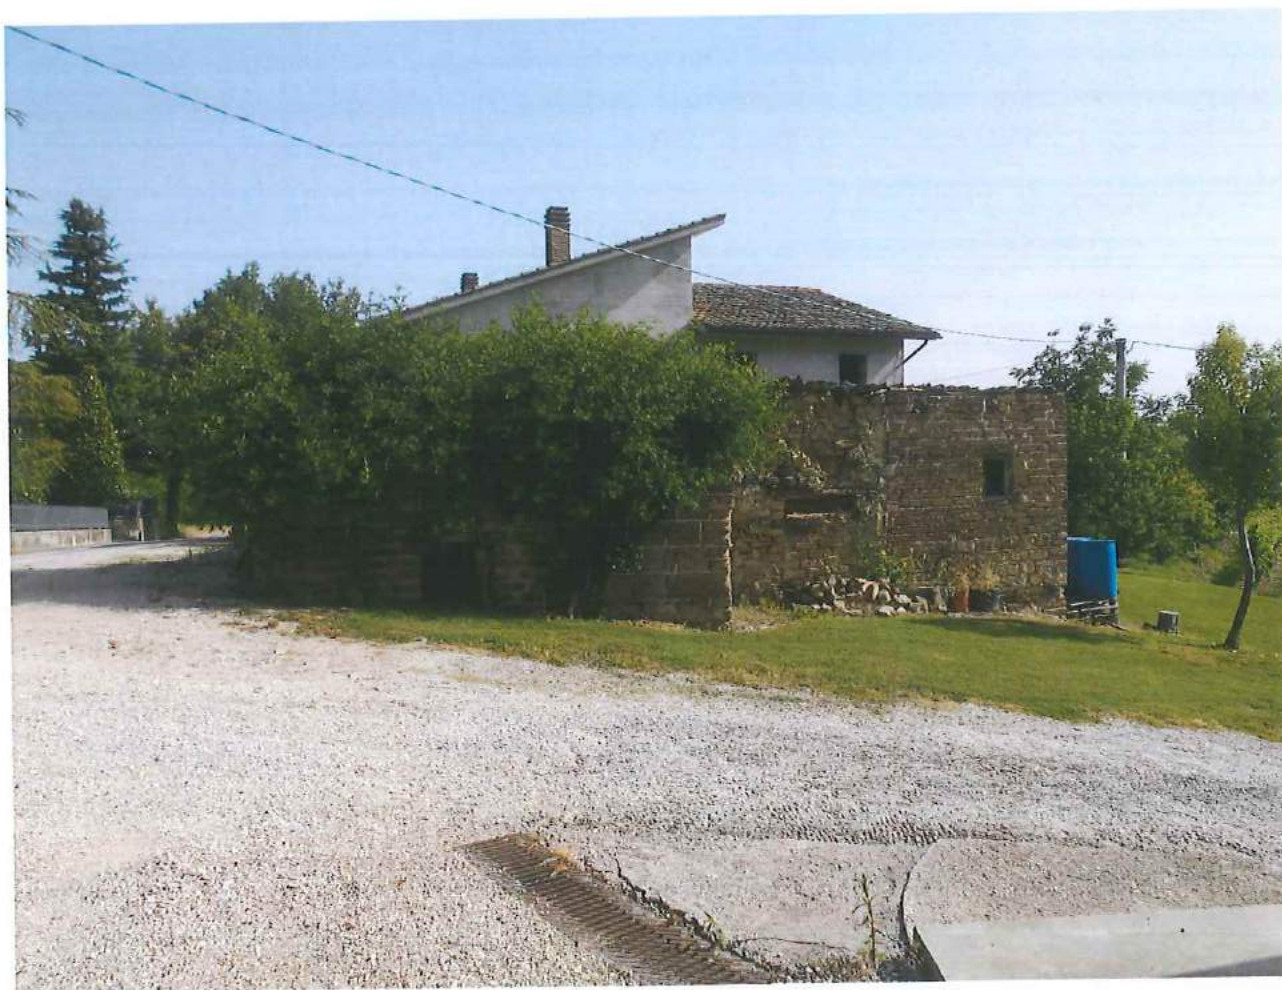
Accessorio in pietra e blocchi di tufo
