una variante urbanistica al vigente P.R.G. per modificare la scheda n. 6/5 ed escludere quindi il fabbricato dal censimento dei manufatti agricolo ai sensi della L.R. 13/90, che permetta la demolizione e successiva ricostruzione con delocalizzazione e di conseguenza l'adeguamento alla normativa vigente, a causa delle precarie condizioni statiche in cui imperversa oggi il fabbricato in conseguenza della crisi sismica iniziata il 24/08/2016 e per la mancanza allo stato attuale di tutti gli elementi tipologico-costruttivi e architettonici che avevano permesso l'inserimento dello stesso all'interno del censimento sopra richiamato.

FASCICOLO DOCUMENTAZIONE FOTOGRAFICA  
RAPPRESENTATIVA DELLO STATO DEI LUOGHI

# RELAZIONE TECNICA CON RICHIESTA DI VARIANTE PARZIALE P.R.G. PER MODIFICA SCHEDA N. 6/5 DEL CENSIMENTO MANUFATTI RURALI ai sensi della L.R. 13/90

Oggetto:  
Intervento di demolizione e ricostruzione di edificio residenziale danneggiato dagli eventi sismici 2016/2017, "Sisma Centro Italia" e ampliamento tramite L.R. Marche 22/2009

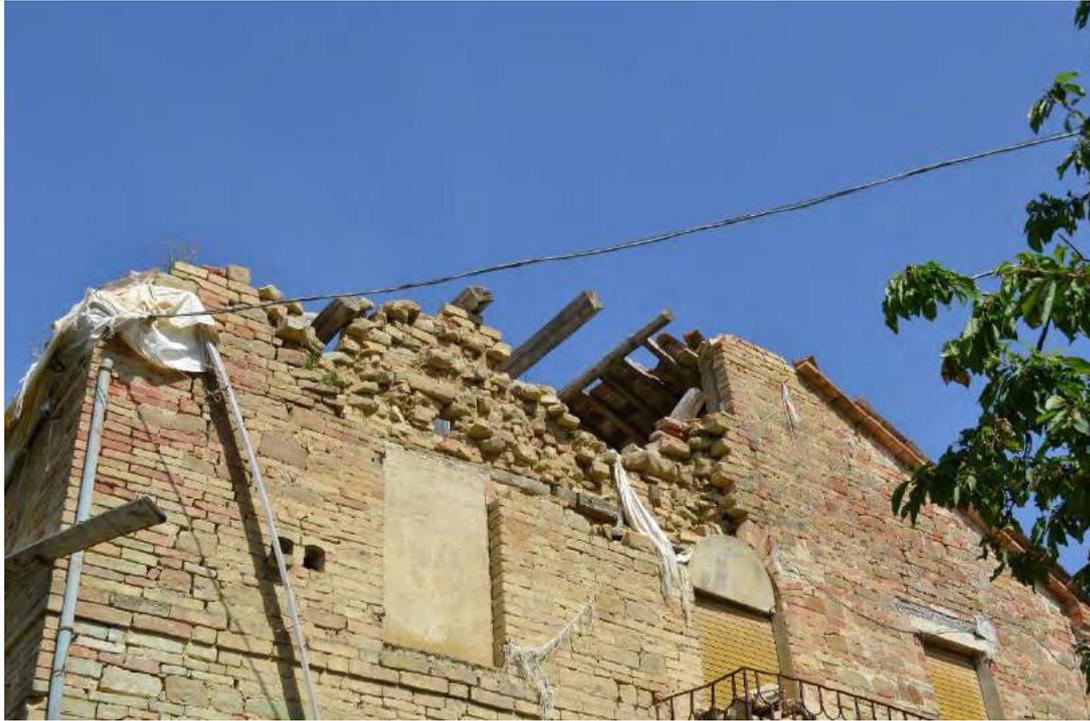
ESTERNO - ft 01

**Abitazione e Pertinenza 1:** a seguito del sisma del 24 agosto 2016 la struttura ha subito dei danni strutturali diffusi e gravissimi di rilevante entità alle strutture verticali, sia perimetrali che interne, riconducibili a lesioni passanti nei maschi murari e nelle fasce di piano, cedimento di architravi, sfilamento delle orditure lignee dalle sedi di appoggio, distacchi tra pareti e tra queste e solai in latero – cemento con attivazioni di meccanismi di ribaltamento, nonché crollo di porzione del cornicione, della copertura, porzioni di solaio e di muratura. In particolar modo la struttura accessoria è quasi completamente crollata.

Lo stato di danno dell'abitazione, corrisponde a **Danno Superiore a Gravissimo, con crolli rilevanti delle strutture orizzontali portanti, volte e solai, che interessano una superficie superiore al 25% della superficie totale degli orizzontamenti al singolo piano, stato di danno 4, che determina un livello operativo L4, che comporta un adeguamento sismico della struttura, raggiungibile con la demolizione e ricostruzione dell'immobile.**

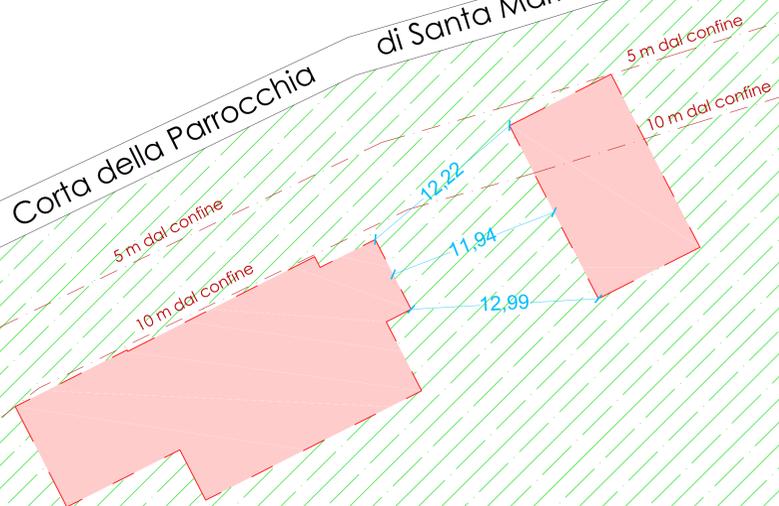
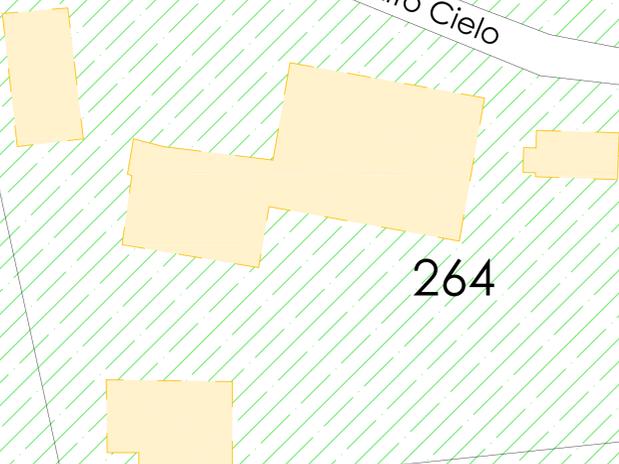
Contenuti Elaborato:  
PLANIMETRIA GENERALE  
\*Stato Attuale  
\*Stato di progetto

Secondo il PRG, oltre che in zona agricola E, il fabbricato ricade in aree differenti. Una parte ricade nella zona E1, ossia "aree con grado di pericolosità geologica alto e aree di versante in dissesto a pericolosità medio – moderata" segnalando quindi una scarsa stabilità del terreno. Un'altra ricade invece in Area E4, ossia "Area inedificabile", dovute a rispetto degli elementi del paesaggio di particolare interesse e tutela storico ambientale e geomorfologia. A causa di queste condizioni, si è deciso di delocalizzare l'edificio nell'area a monte della strada, dove il terreno risulta più stabile (vedi allegato 01). Il terreno è identificato catastalmente al foglio 6, particella 29 di detto comune di proprietà dei soggetti sopra indicati e ricade nel vigente PRG del Comune di San Ginesio in "Zone Agricole Normali – E" (art. 22). L'area in cui è situato il fabbricato, tornerà allo stato originario, verrà resa di nuovo totalmente agricola demolendo tutti i fabbricati presenti all'interno della proprietà. (vedi Tav\_G1)
