Provincia: **MACERATA**  
Comune: **SAN GINESIO**  
Frazione/Località: \_\_\_\_\_  
(denominazione Istat)

**C.DA TORRE DI MORRO**  
(Indicare contrada, località, traversa, salita, etc.)

# SCHEDA DI 1° LIVELLO DI RILEVAMENTO DANNO, PRONTO INTERVENTO E AGIBILITÀ PER EDIFICI ORDINARI NELL'EMERGENZA POST-SISMICA

(AeDES 07/2013)

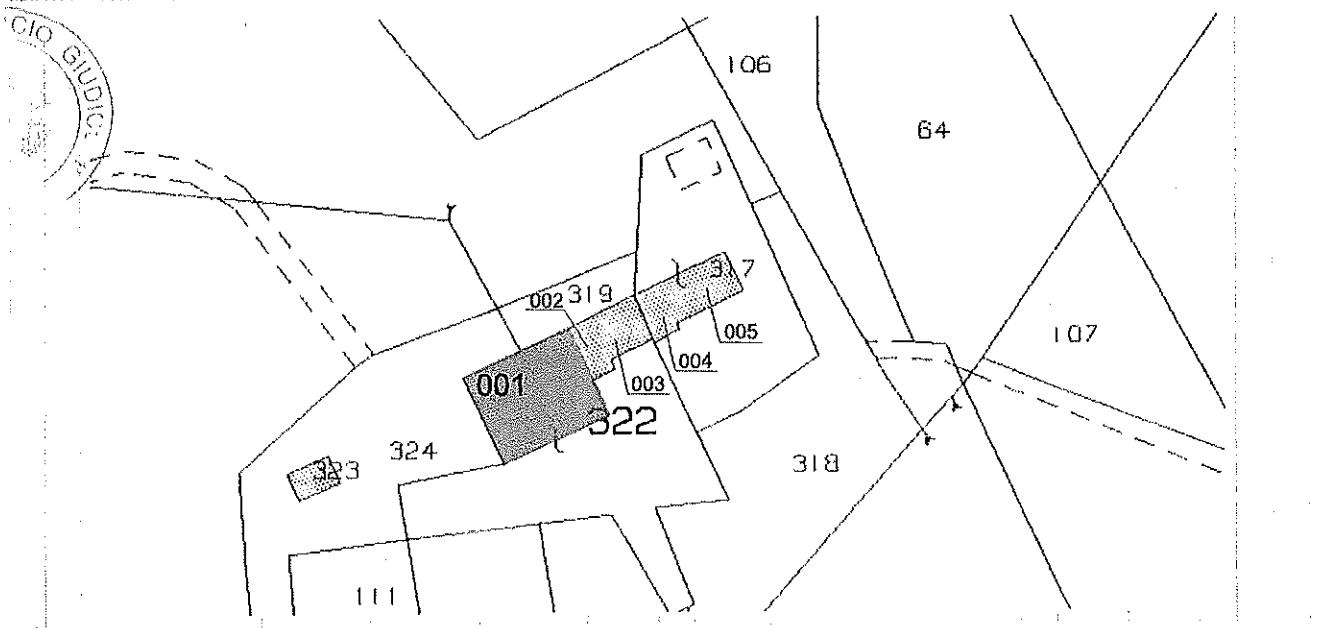
**MAPPA DELL'AGGREGATO STRUTTURALE CON IDENTIFICAZIONE DELL'EDIFICIO**

| ARGOMENTO | ANNOTAZIONI | Foto d'insieme dell'edificio | Spilla |
|---|---|---|---|
| SEZ.4 | I DANNI INDICATI NELLA SEZ.4 SONO RELATIVI ALL'ESTERNO E ALLA SOLA PARTE INTERNA RILEVATA (PARTE DEL PIANO TERRA E PARTE DEL PIANO PRIMO), MA SONO SUFFICIENTI PER L'ESITO DI INAGIBILITA'. PER RAGIONI DI SICUREZZA NON E' STATO EFFETTUATO IL SOPRALLUOGO DELL'INTERO EDIFICIO. | | |

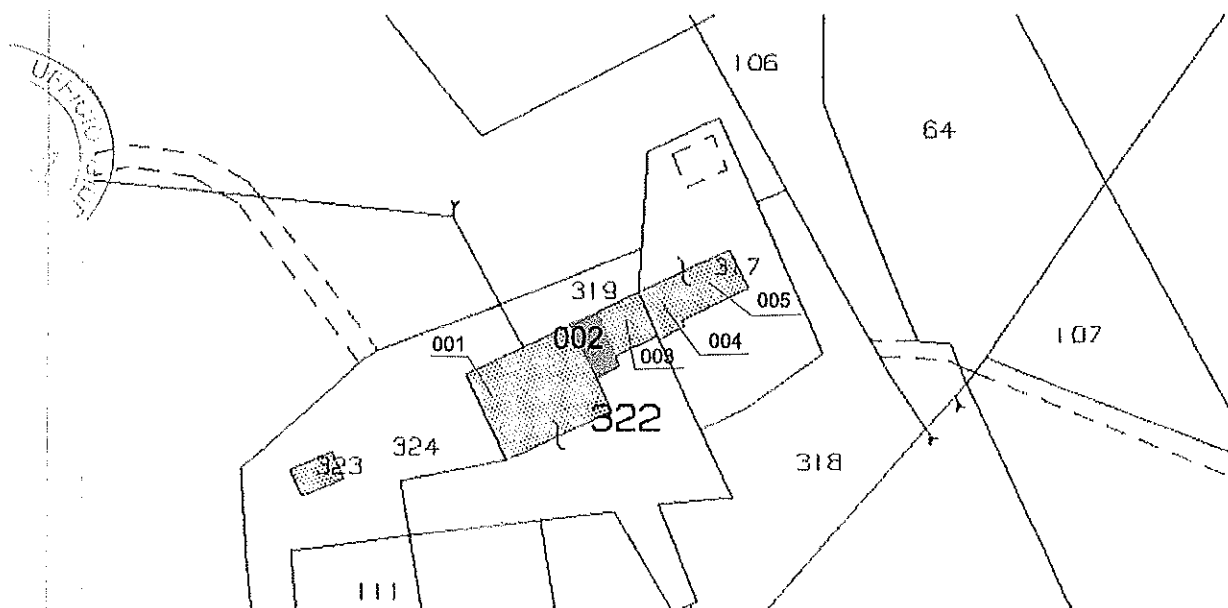
## MAPPA DELL'AGGREGATO STRUTTURALE CON IDENTIFICAZIONE DELL'EDIFICIO

| Sul danno, sui provvedimenti di pronto intervento, l'agibilità o altro | | | |
|---|---|---|---|
| SEZ.3-4 | NON SONO STATI INSERITI DATI SULLA COPERTURA PERCHE' NON ISPEZIONABILE. LA SCALA DI ACCESSO AL PIANO PRIMO FA PARTE DELL'UNITA' STRUTTURALE CONFINANTE (edificio 001 nello schema raffigurato in sez.1), PERTANTO IN SEZ.4 IN RIFERIMENTO ALLA SCALA E' STATO ASSOCIATO UN DANNO Nullo (in quanto non presente nell'unità strutturale oggetto della presente scheda AeDES). | | |

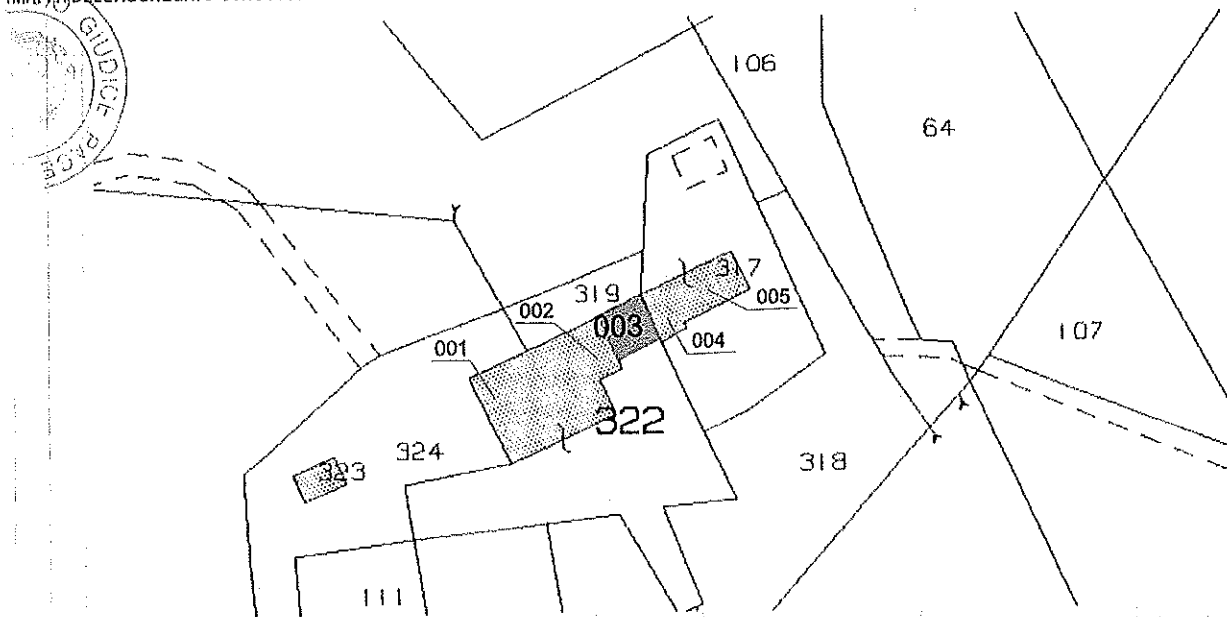
**MAPPA DELL'AGGREGATO STRUTTURALE CON IDENTIFICAZIONE DELL'EDIFICIO**

| Sul danno, sui provvedimenti di pronto intervento, l'agibilità o altro | | | |
|---|---|---|---|
| SEZ.6-8 | PERICOLO ESTERNO SU VIA DI FUGA DERIVANTE DALL'EDIFICIO ADIACENTE IN PARTE CROLLATO E PERICOLANTE. | | |
