**SCHEDA DI 1° LIVELLO DI RILEVAMENTO DANNO, PRONTO INTERVENTO E AGIBILITÀ  
PER EDIFICI ORDINARI NELL'EMERGENZA POST-SISMICA**

**SEZIONE 1 - IDENTIFICAZIONE EDIFICIO**

**SCHEDA FAST PER IL RILEVAMENTO SUI FABBRICATI PER L'AGIBILITÀ SINTETICA POST-TERREMOTO**  
(versione 01/2016)

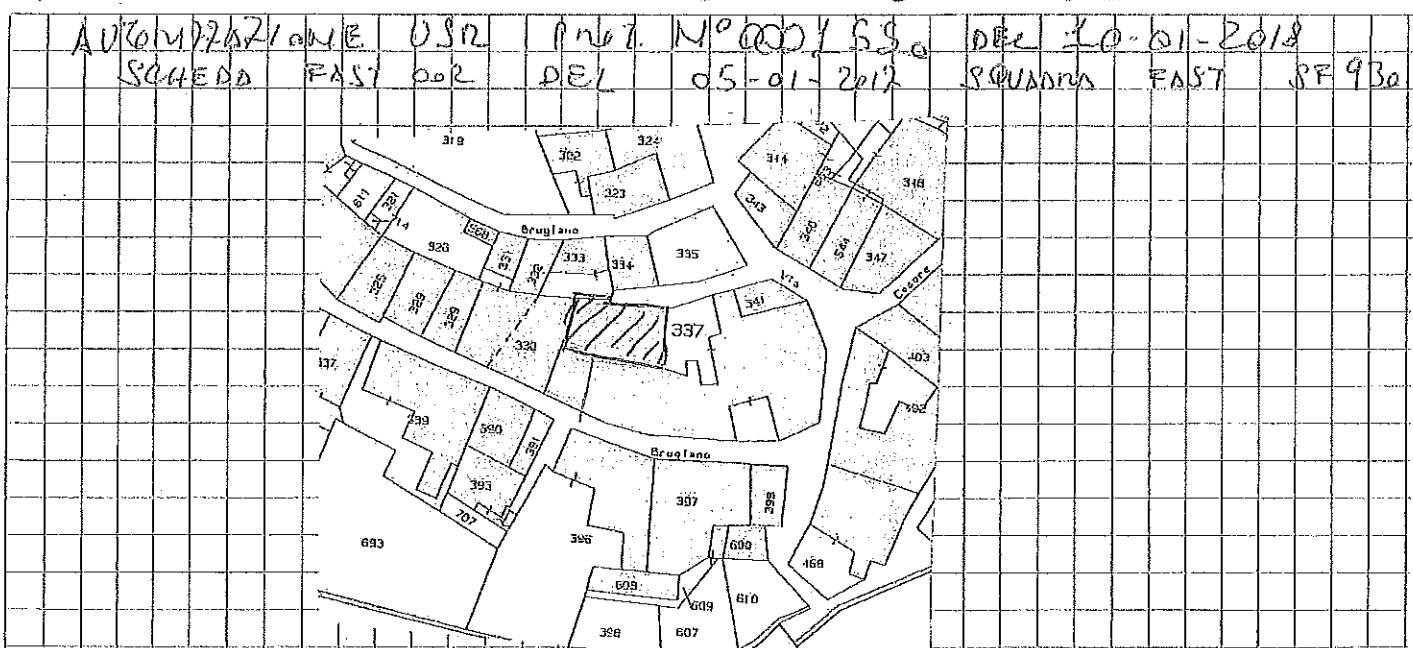
**MAPPA DELL'AGGREGATO STRUTTURALE CON IDENTIFICAZIONE DELL'EDIFICIO**

Posizione edificio ☐ Isolato ☐ Interno ☐ D'estremità ☒ D'angolo
