**SCHEDA DI 1° LIVELLO DI RILEVAMENTO DANNO, PRONTO INTERVENTO E AGIBILITÀ  
PER EDIFICI ORDINARI NELL'EMERGENZA POST-SISMICA**

(AeDES 07/2013)

Provincia: MACERATA  
Comune: SAN GINESIO

1 ☒ VIA VIA S. GIUSEPPE  
2 ☐ CORSO \_\_\_\_\_  
3 ☐ VICOLO \_\_\_\_\_ Num. Civico 52  
4 ☐ PIAZZA \_\_\_\_\_  
5 ☐ ALTRO \_\_\_\_\_  
(Indicare contrada, località, traversa, salita, etc.)

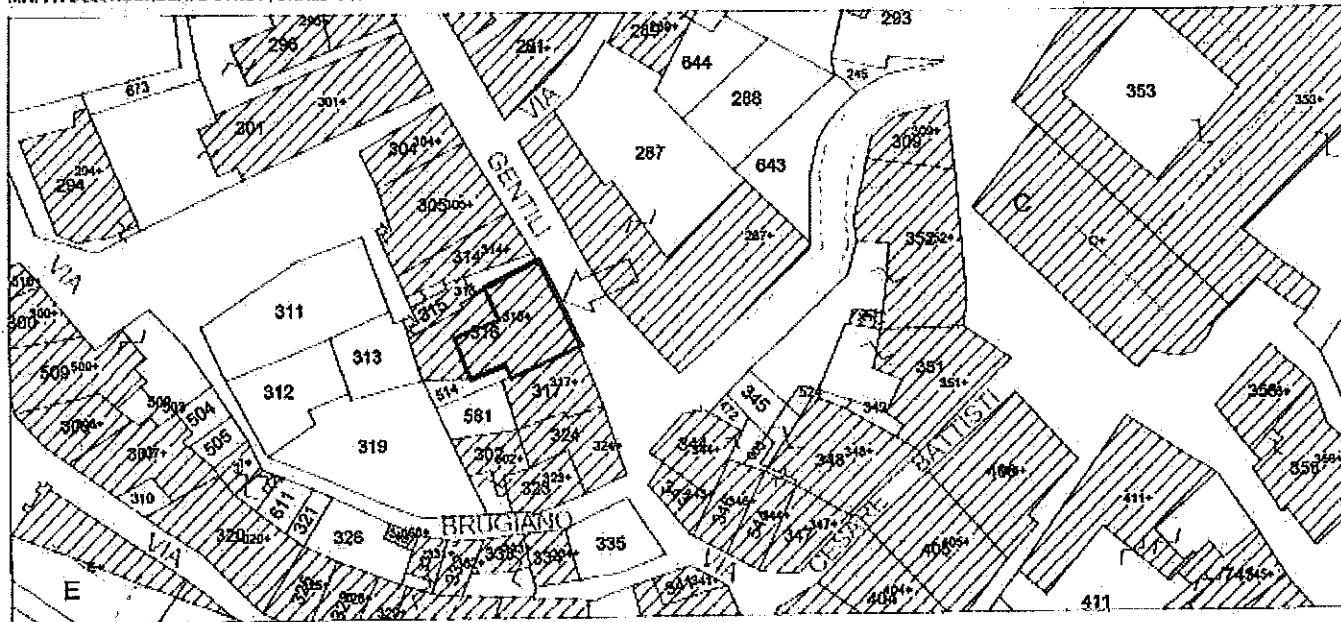
### MAPPA DELL'AGGREGATO STRUTTURALE CON IDENTIFICAZIONE DELL'EDIFICIO

Posizione edificio ☐ Isolato ☐ Interno ☒ D'estremità ☐ D'angolo
