Variante parziale zona vallato

Verifica della compatibilità idraulica

San Ginesio (MC), loc. Vallato

VERIFICA DELLA COMPATIBILITA' IDRAULICA

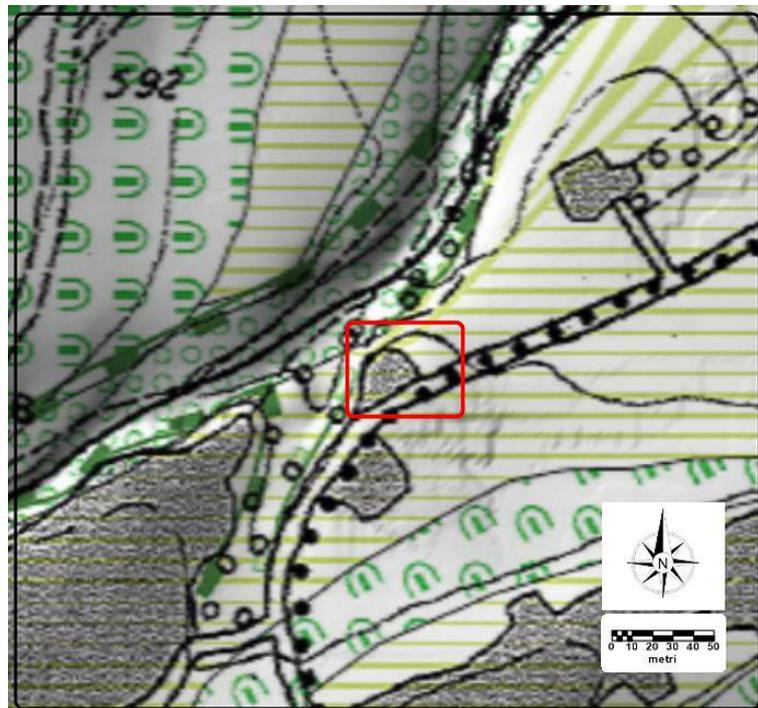
La zona interessata dal progetto, insiste ad una quota topografica di circa 570 m s.l.m. in una area pianeggiante, nel sito analizzato si rileva il deposito delle alluvioni terrazzate prevalentemente ghiaiose del Pleistocene Sup. (Carta Geologica e Geomorfologica Regionale Sez. 313120), il terrazzo fluviale si raccorda direttamente con il fiume Fiastrella

Le osservazioni di campagna non hanno evidenziato, nell'area in studio, la presenza di movimenti gravitativi in atto né di elementi che accertino la presenza di potenziali forme di instabilità.

Superficie di terrazzo

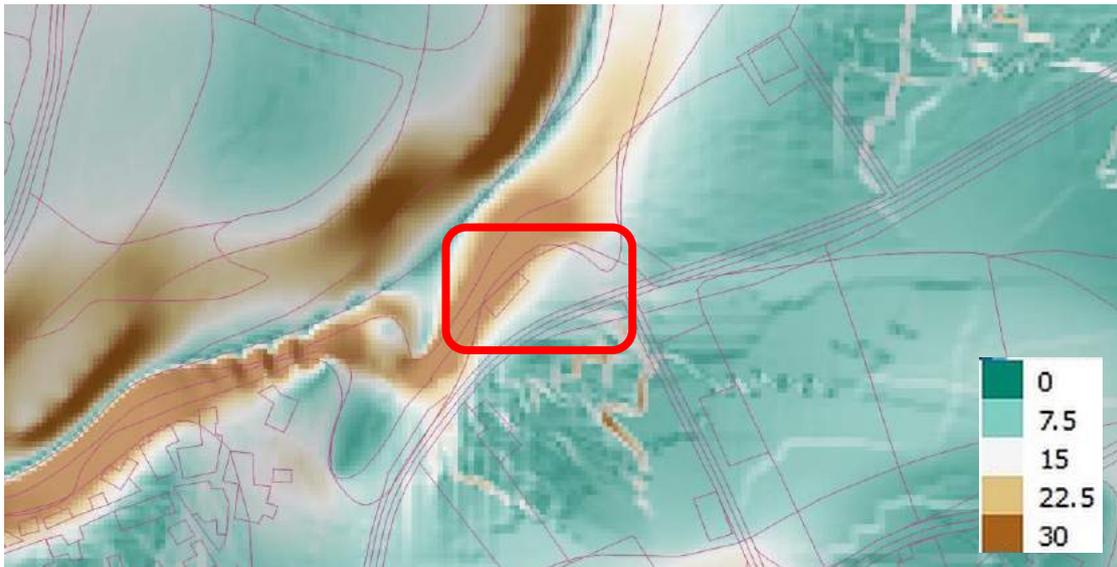
Carta Clivometrica (scala 1:1.000)

La carta esprime la morfologia attraverso 5 (cinque) classi di pendenza: 0°; 7.5°; 15°; 22.5°; 30°.

La scarpata fluviale ha una pendenza media di 22.5°.

Il sito del progetto presenta una pendenza compresa tra 7.5° e 15°, in realtà per questa area la cartografia utilizzata, la CTR_DWG_3D alla scala 1:10.000, non risulta adeguatamente precisa, per questo motivo, per un maggiore dettaglio sul sito del progetto, è realizzato un rilievo topografico di dettaglio in modo da delimitare con accuratezza la pendenza e il limite della scarpata fluviale.

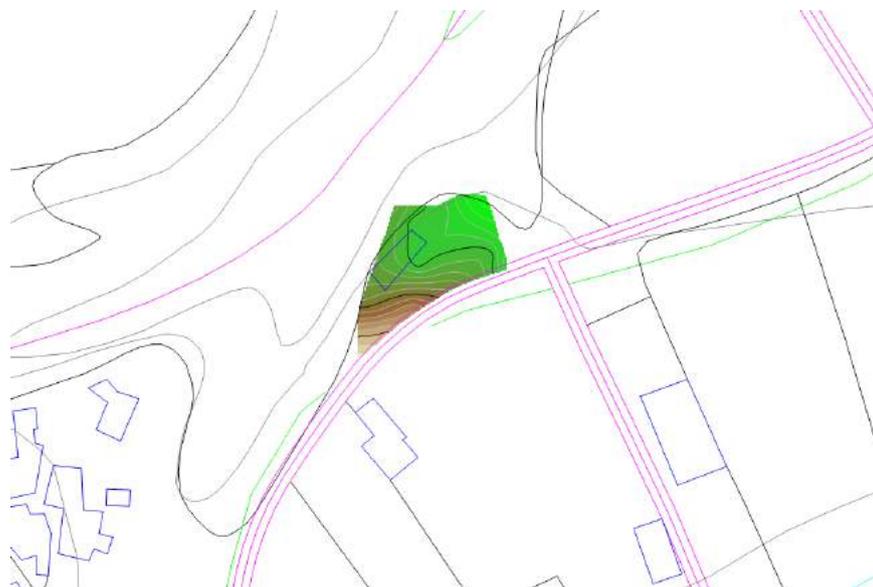
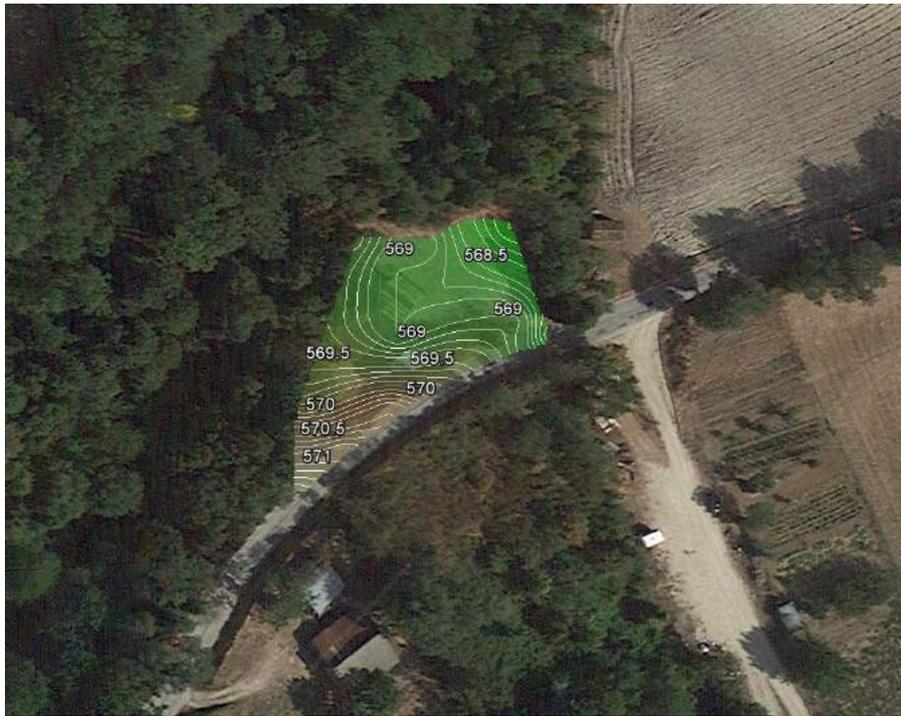
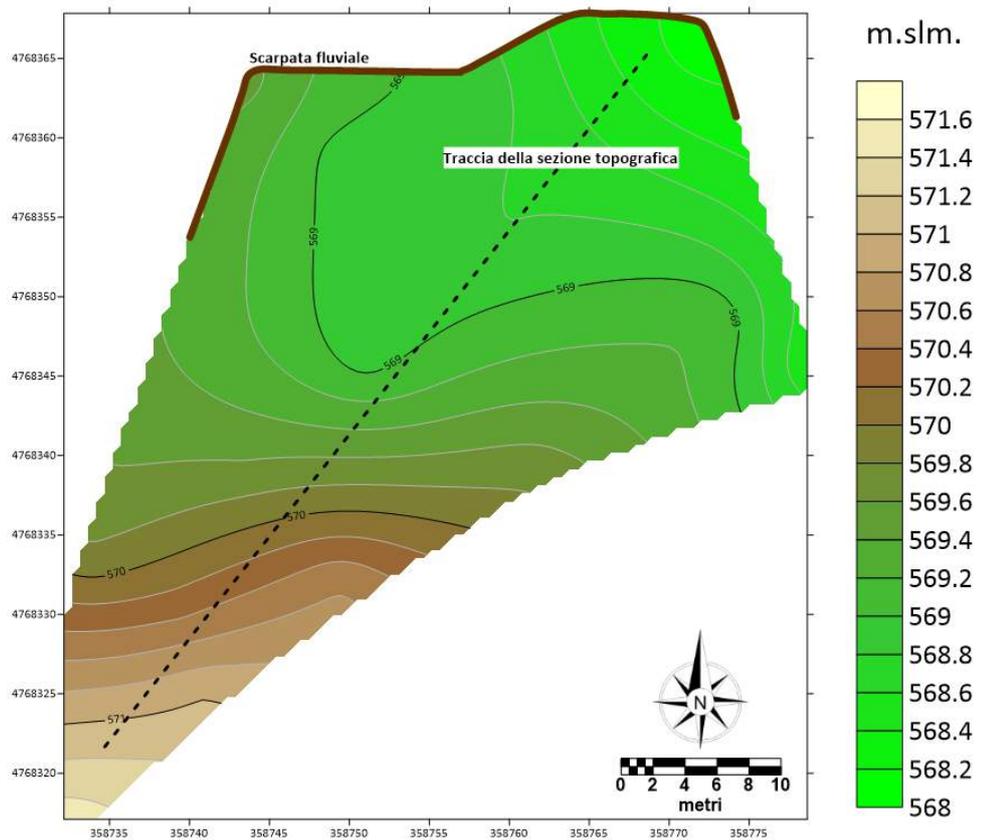
Dall'analisi del rilievo topografico l'area del progetto risulta avere una pendenza media di 3°.

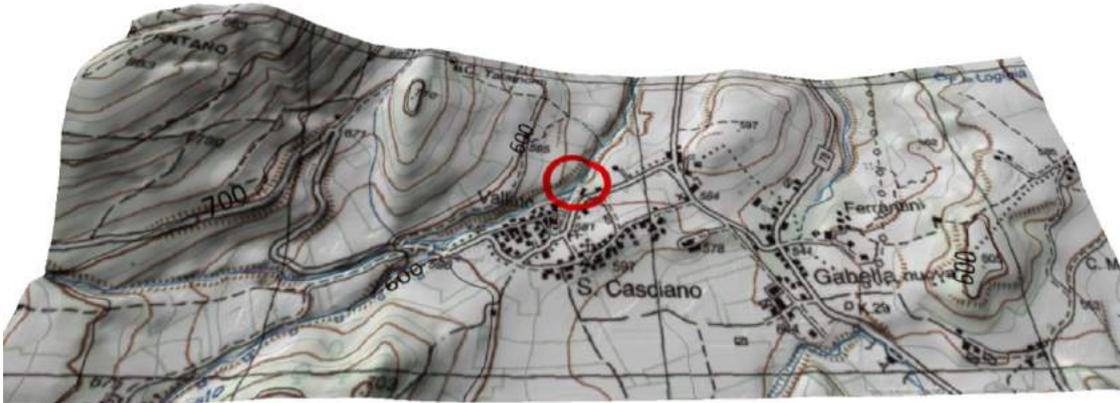
L'area si caratterizza per la presenza del Torrente Fiastrella, nell'immagine si localizza il sito studiato

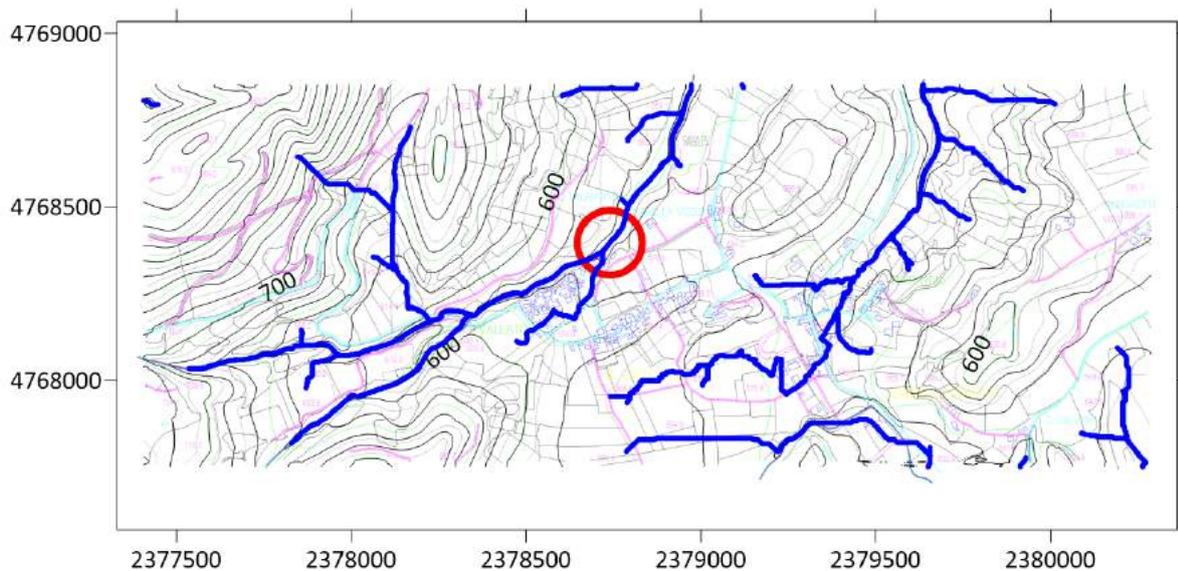
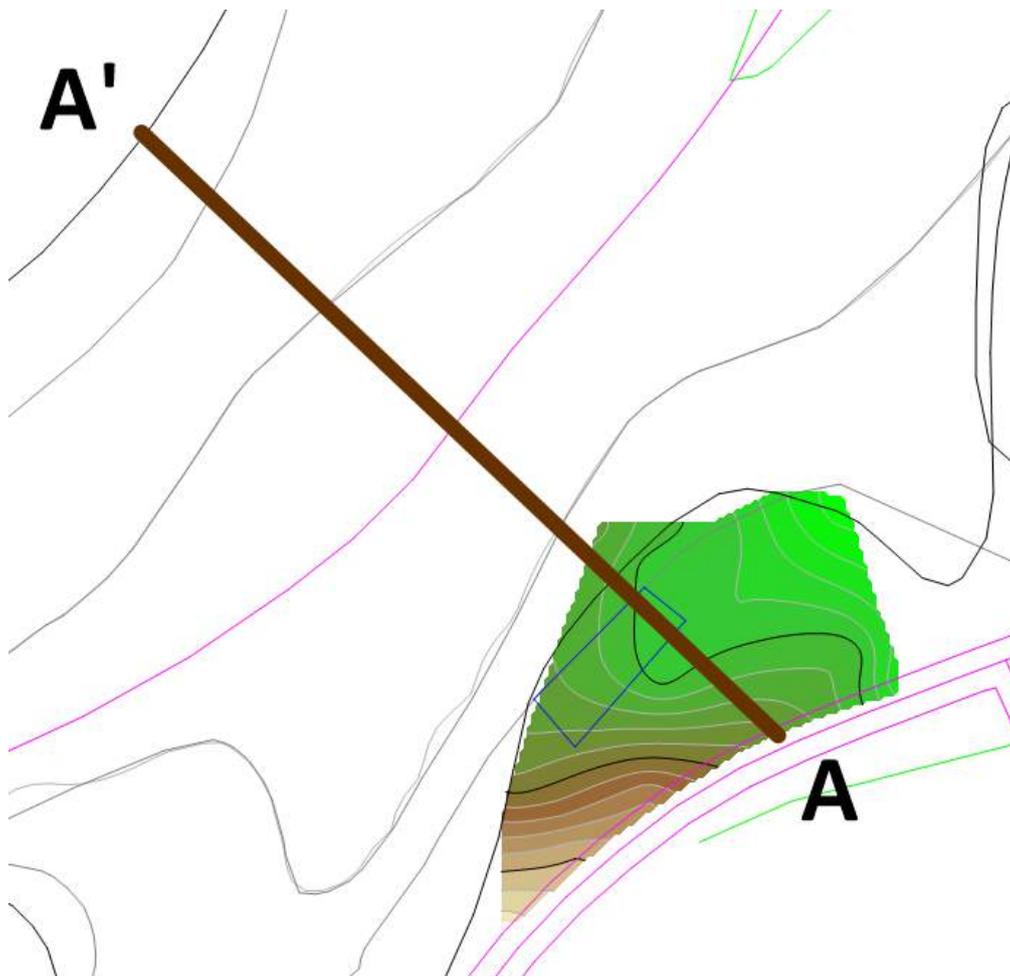
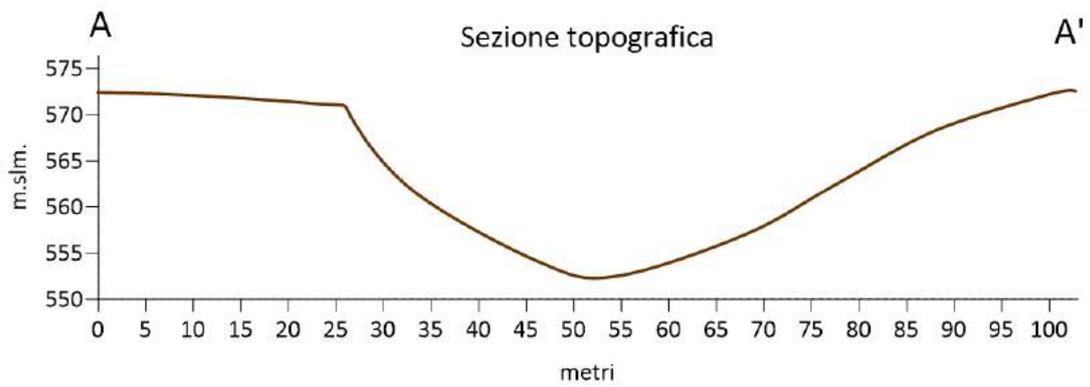
Nella seguente immagine si descrive arealmente il reticolo idrografico e si realizza una sezione (A – A') del Fiume Fiastrella all'altezza del sito analizzato

Per quanto riguarda la rete idrografica, come sopra detto il fiume Fiastrella si caratterizza per una ampia sezione di deflusso, nel corso d'acqua, dalle analisi svolte in campagna e dai rilievi della Carta Geomorfologica Regionale, non si evidenziano processi e/dinamiche erosive o di altra natura che possano modificare la sezione di deflusso.

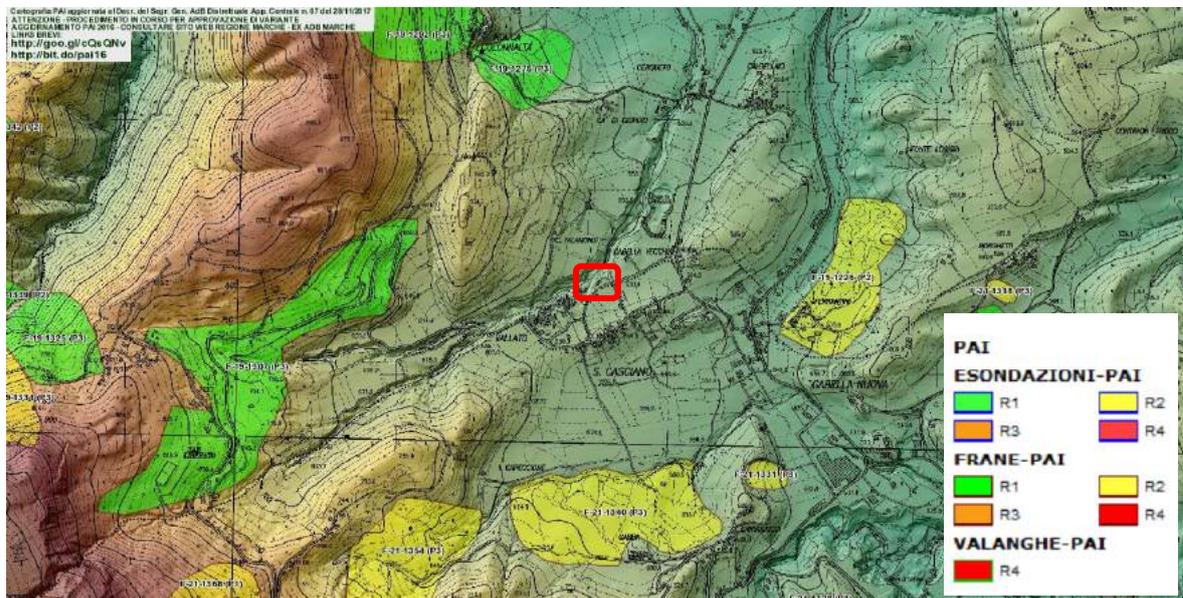
Cartografia aggiornata approvata del Piano di Assetto Idrogeologico della Regione Marche (scala 1:10.000).

Dall'analisi del PAI l'area del progetto non risulta interessata da dissesti gravitativi o rischio alluvioni.
