| Oggetto: | PERIZIA GIURATA ai sensi delle Ordinanze Commissariali n. 10 e 12 del 2016 per la redazione della Scheda AeDES |
| Ubicazione: | Comune di San Ginesio (MC) – c.da San Costanzo n. 36 (Catasto Fabbricati Foglio n. 76 particella n. 293 sub. 6) EDIFICIO Abitazione n. aggregato 01251 00 n. ed. 001 |

PERIZIA GIURATA

RELAZIONE SINTETICA

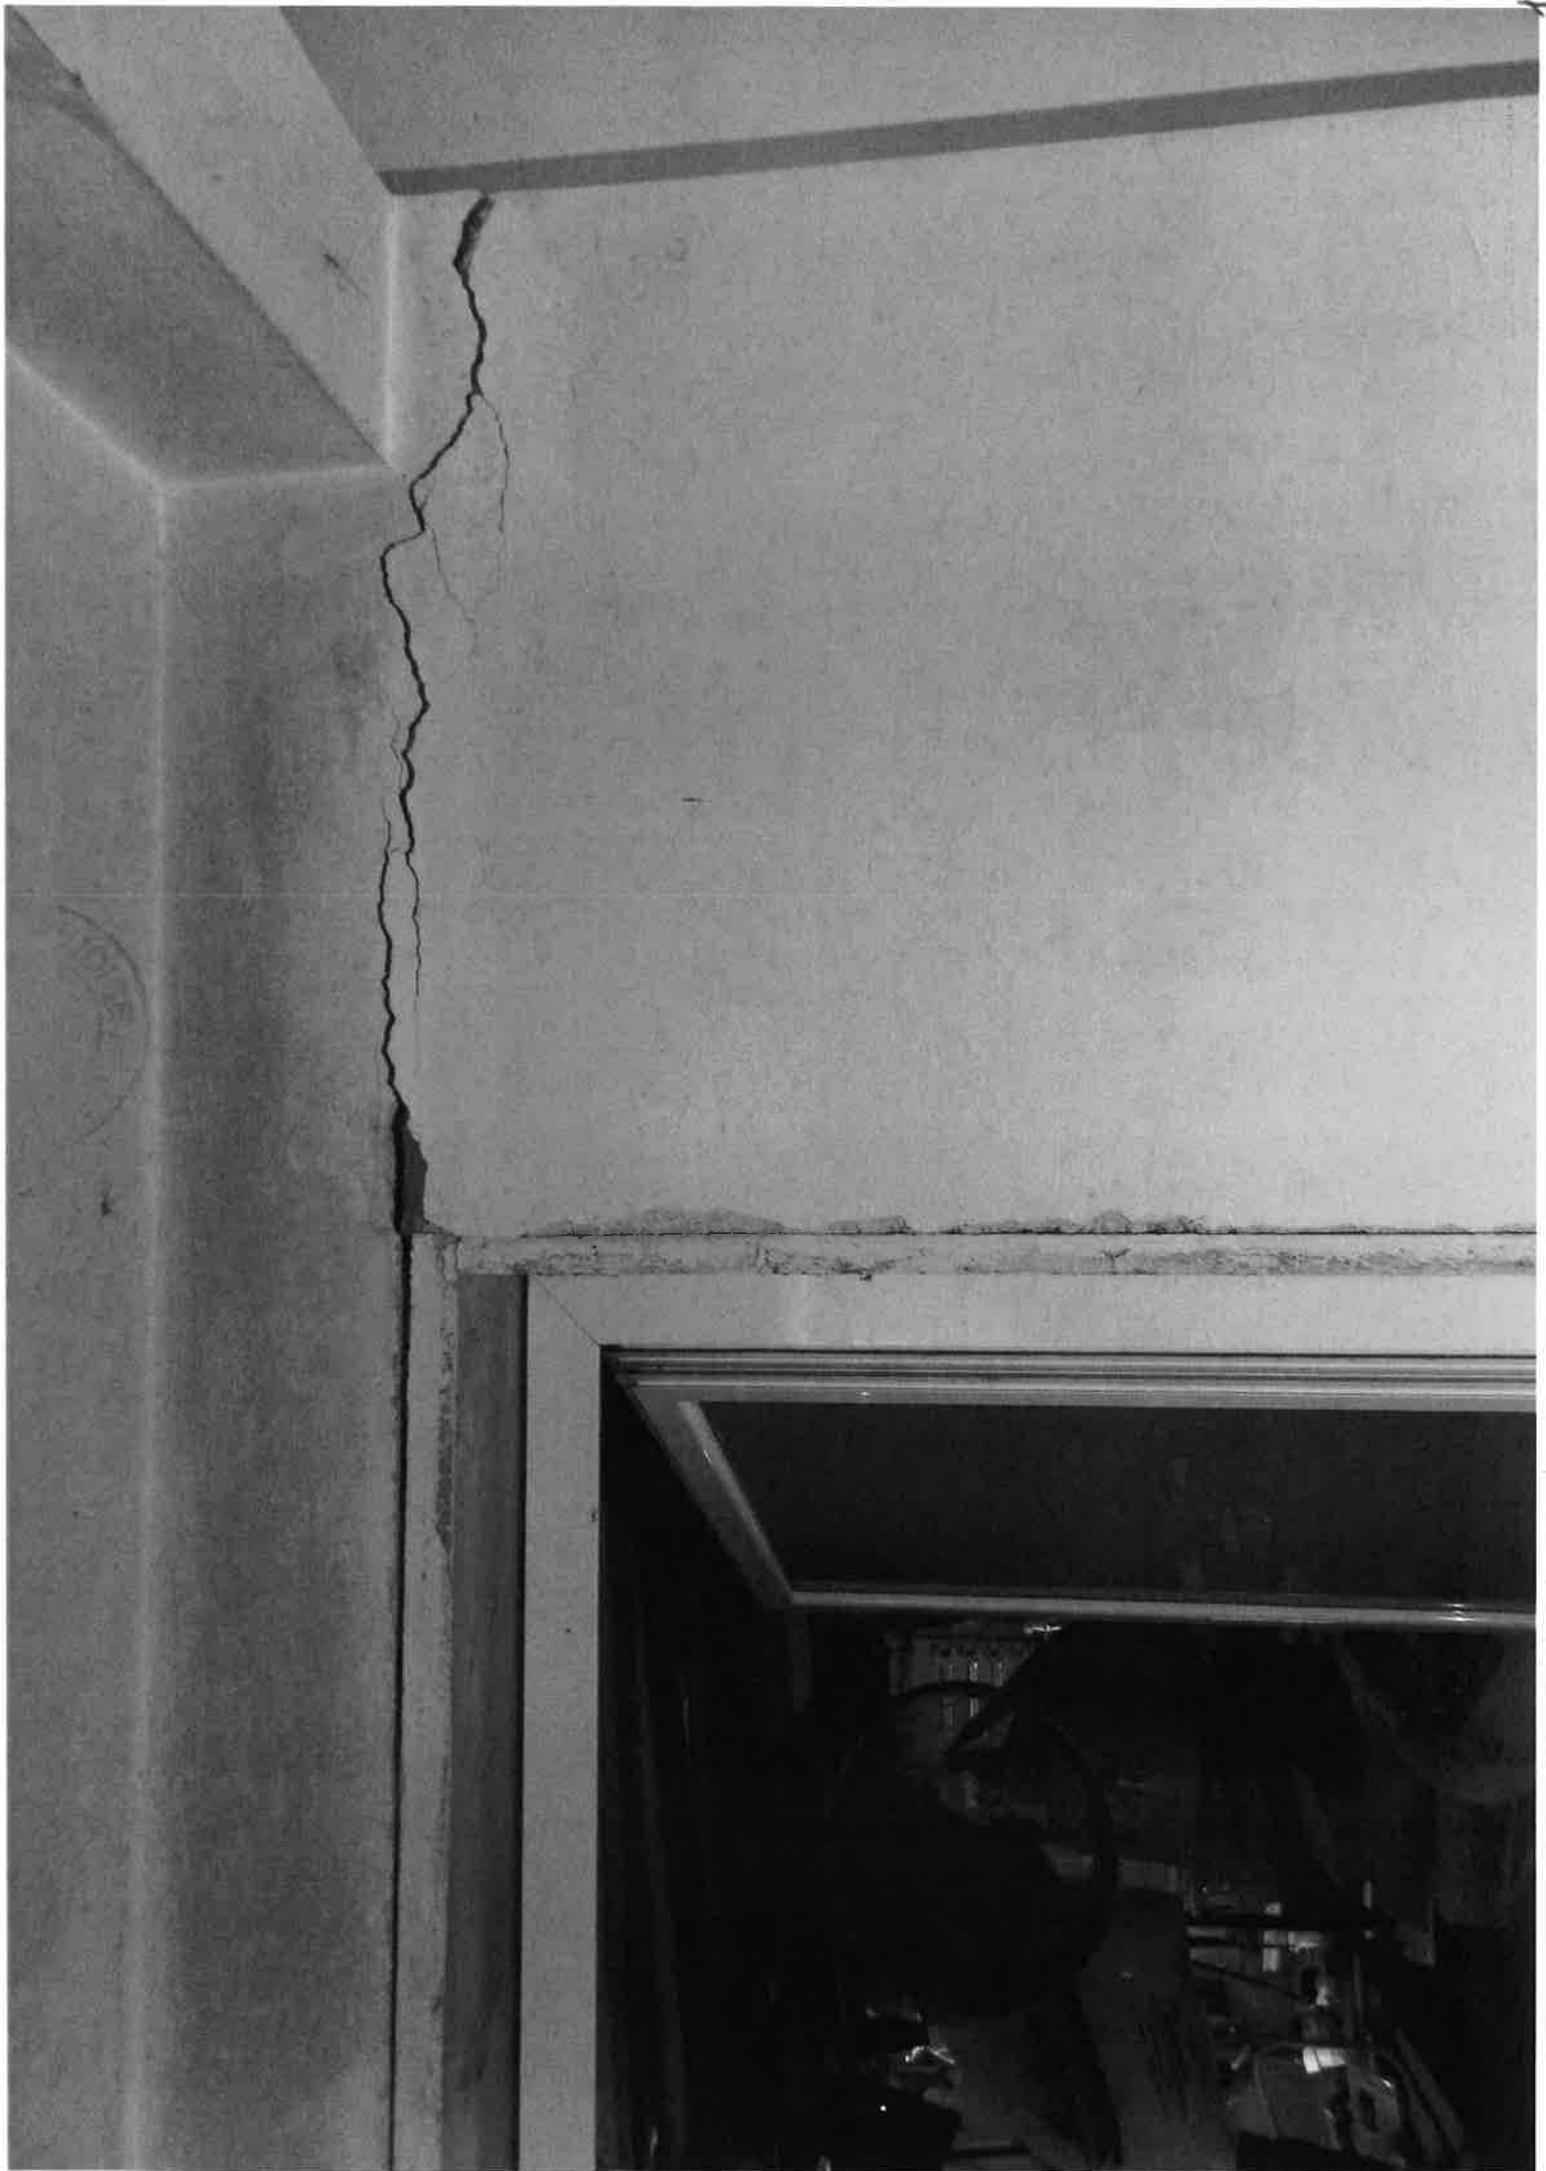
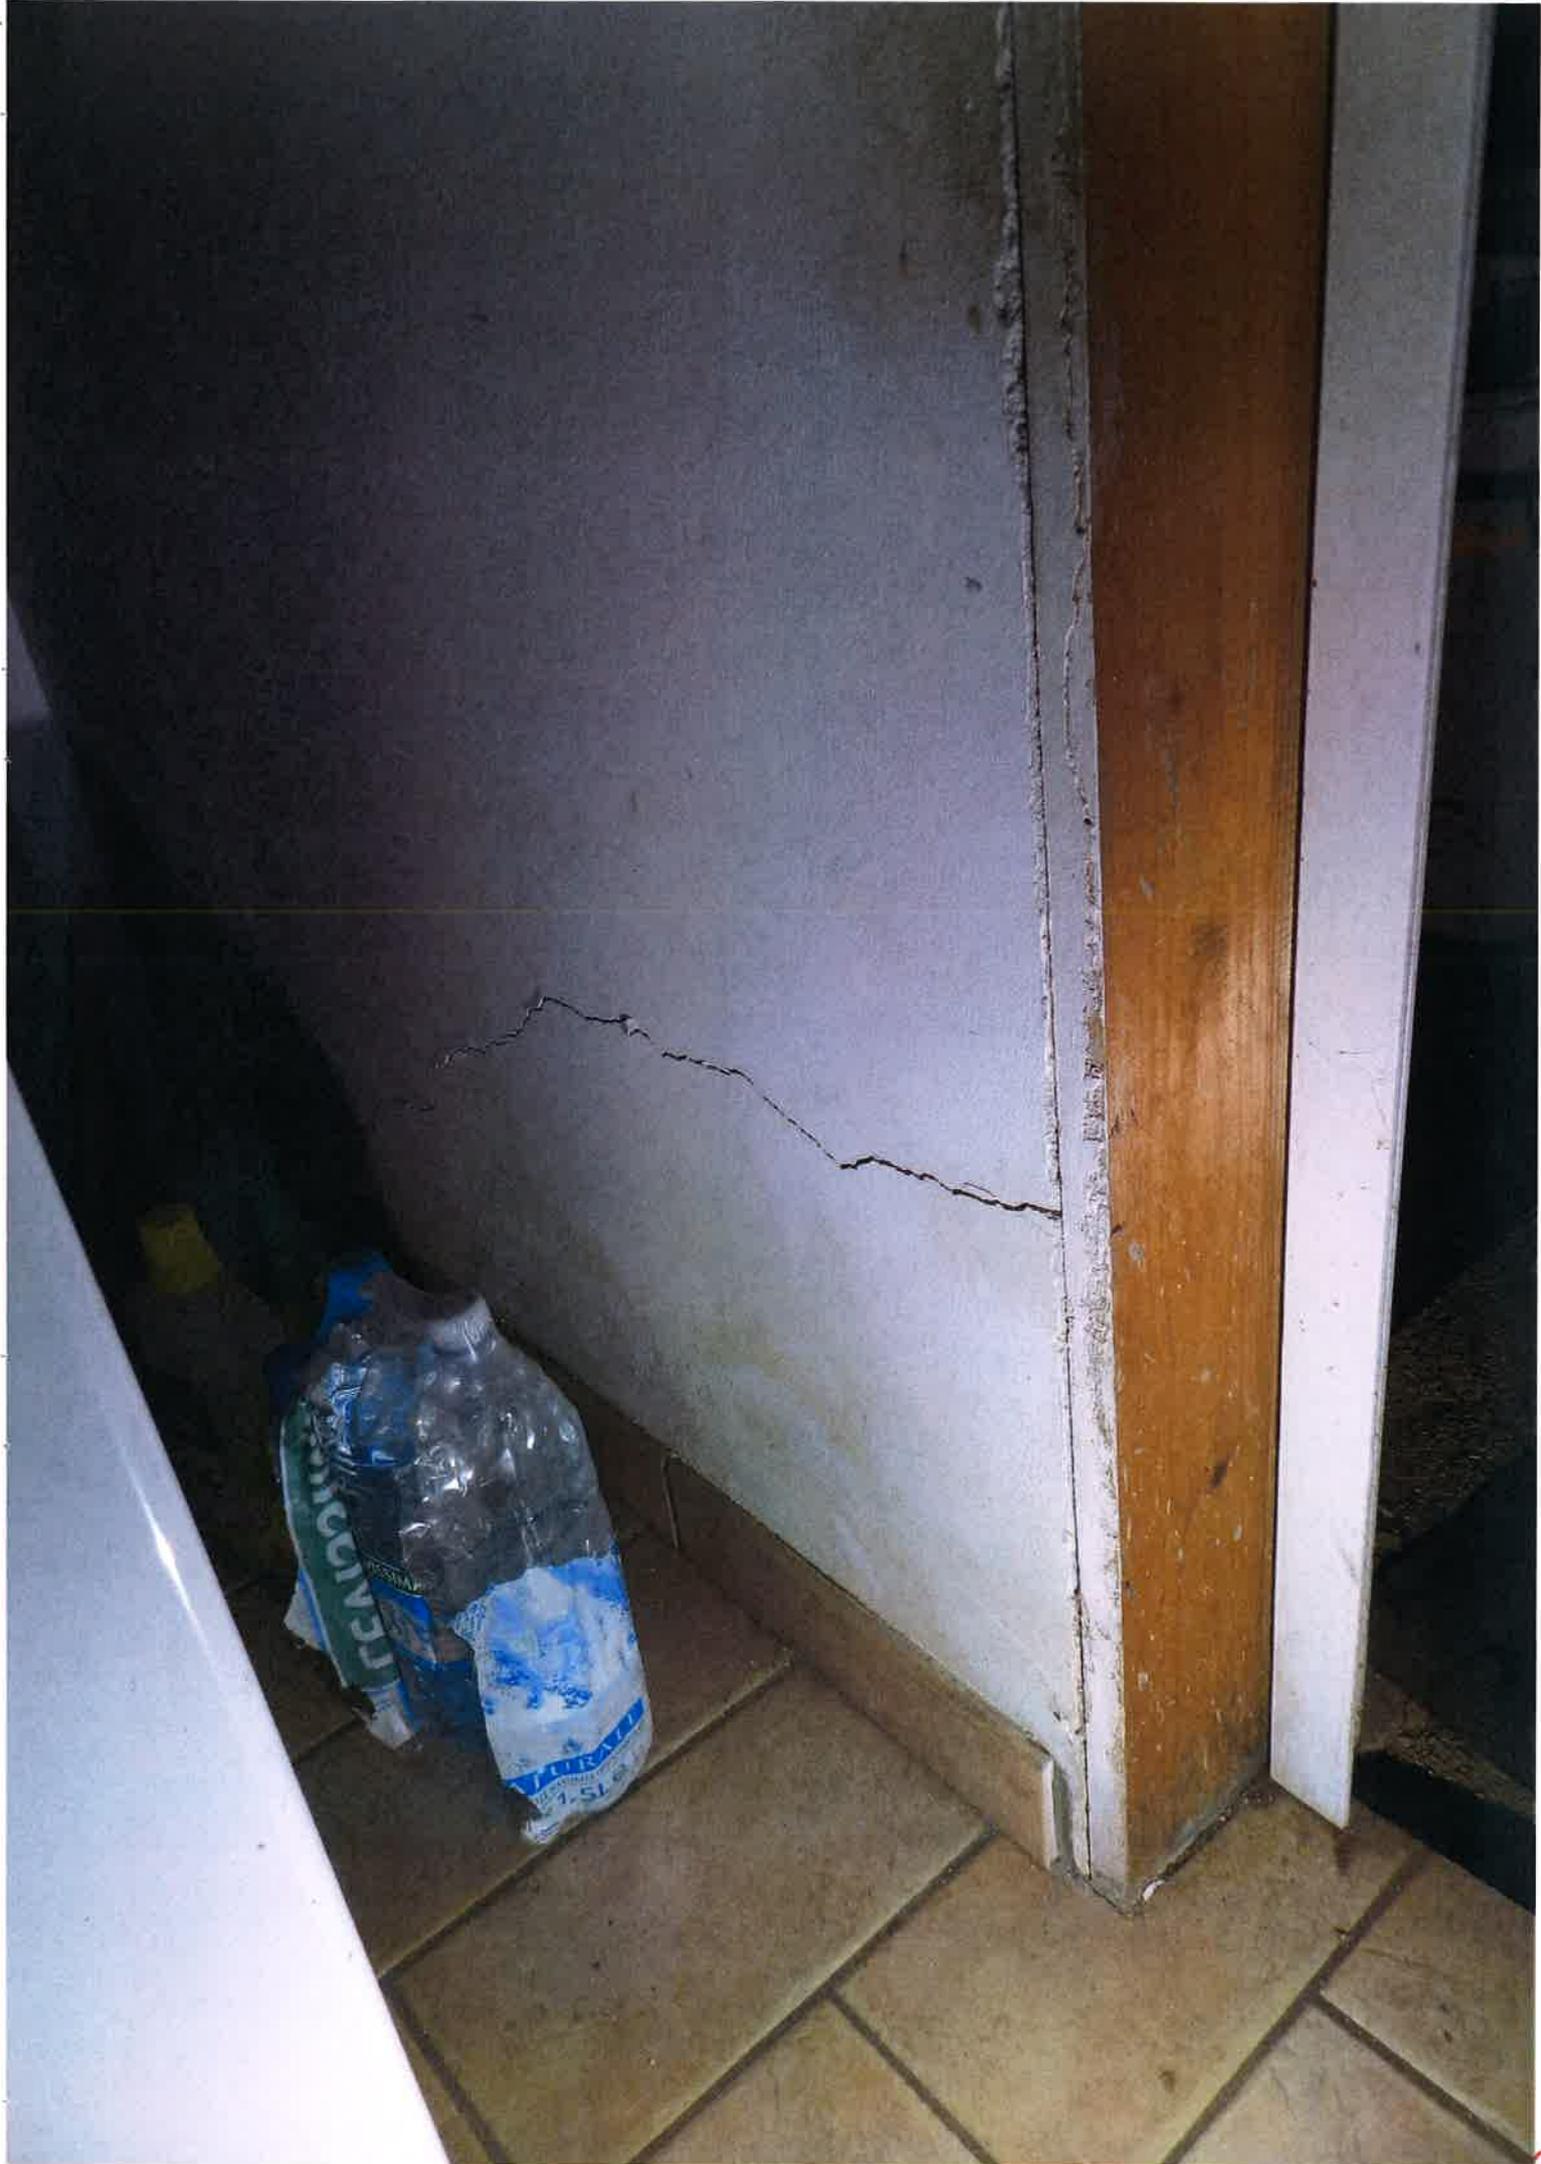
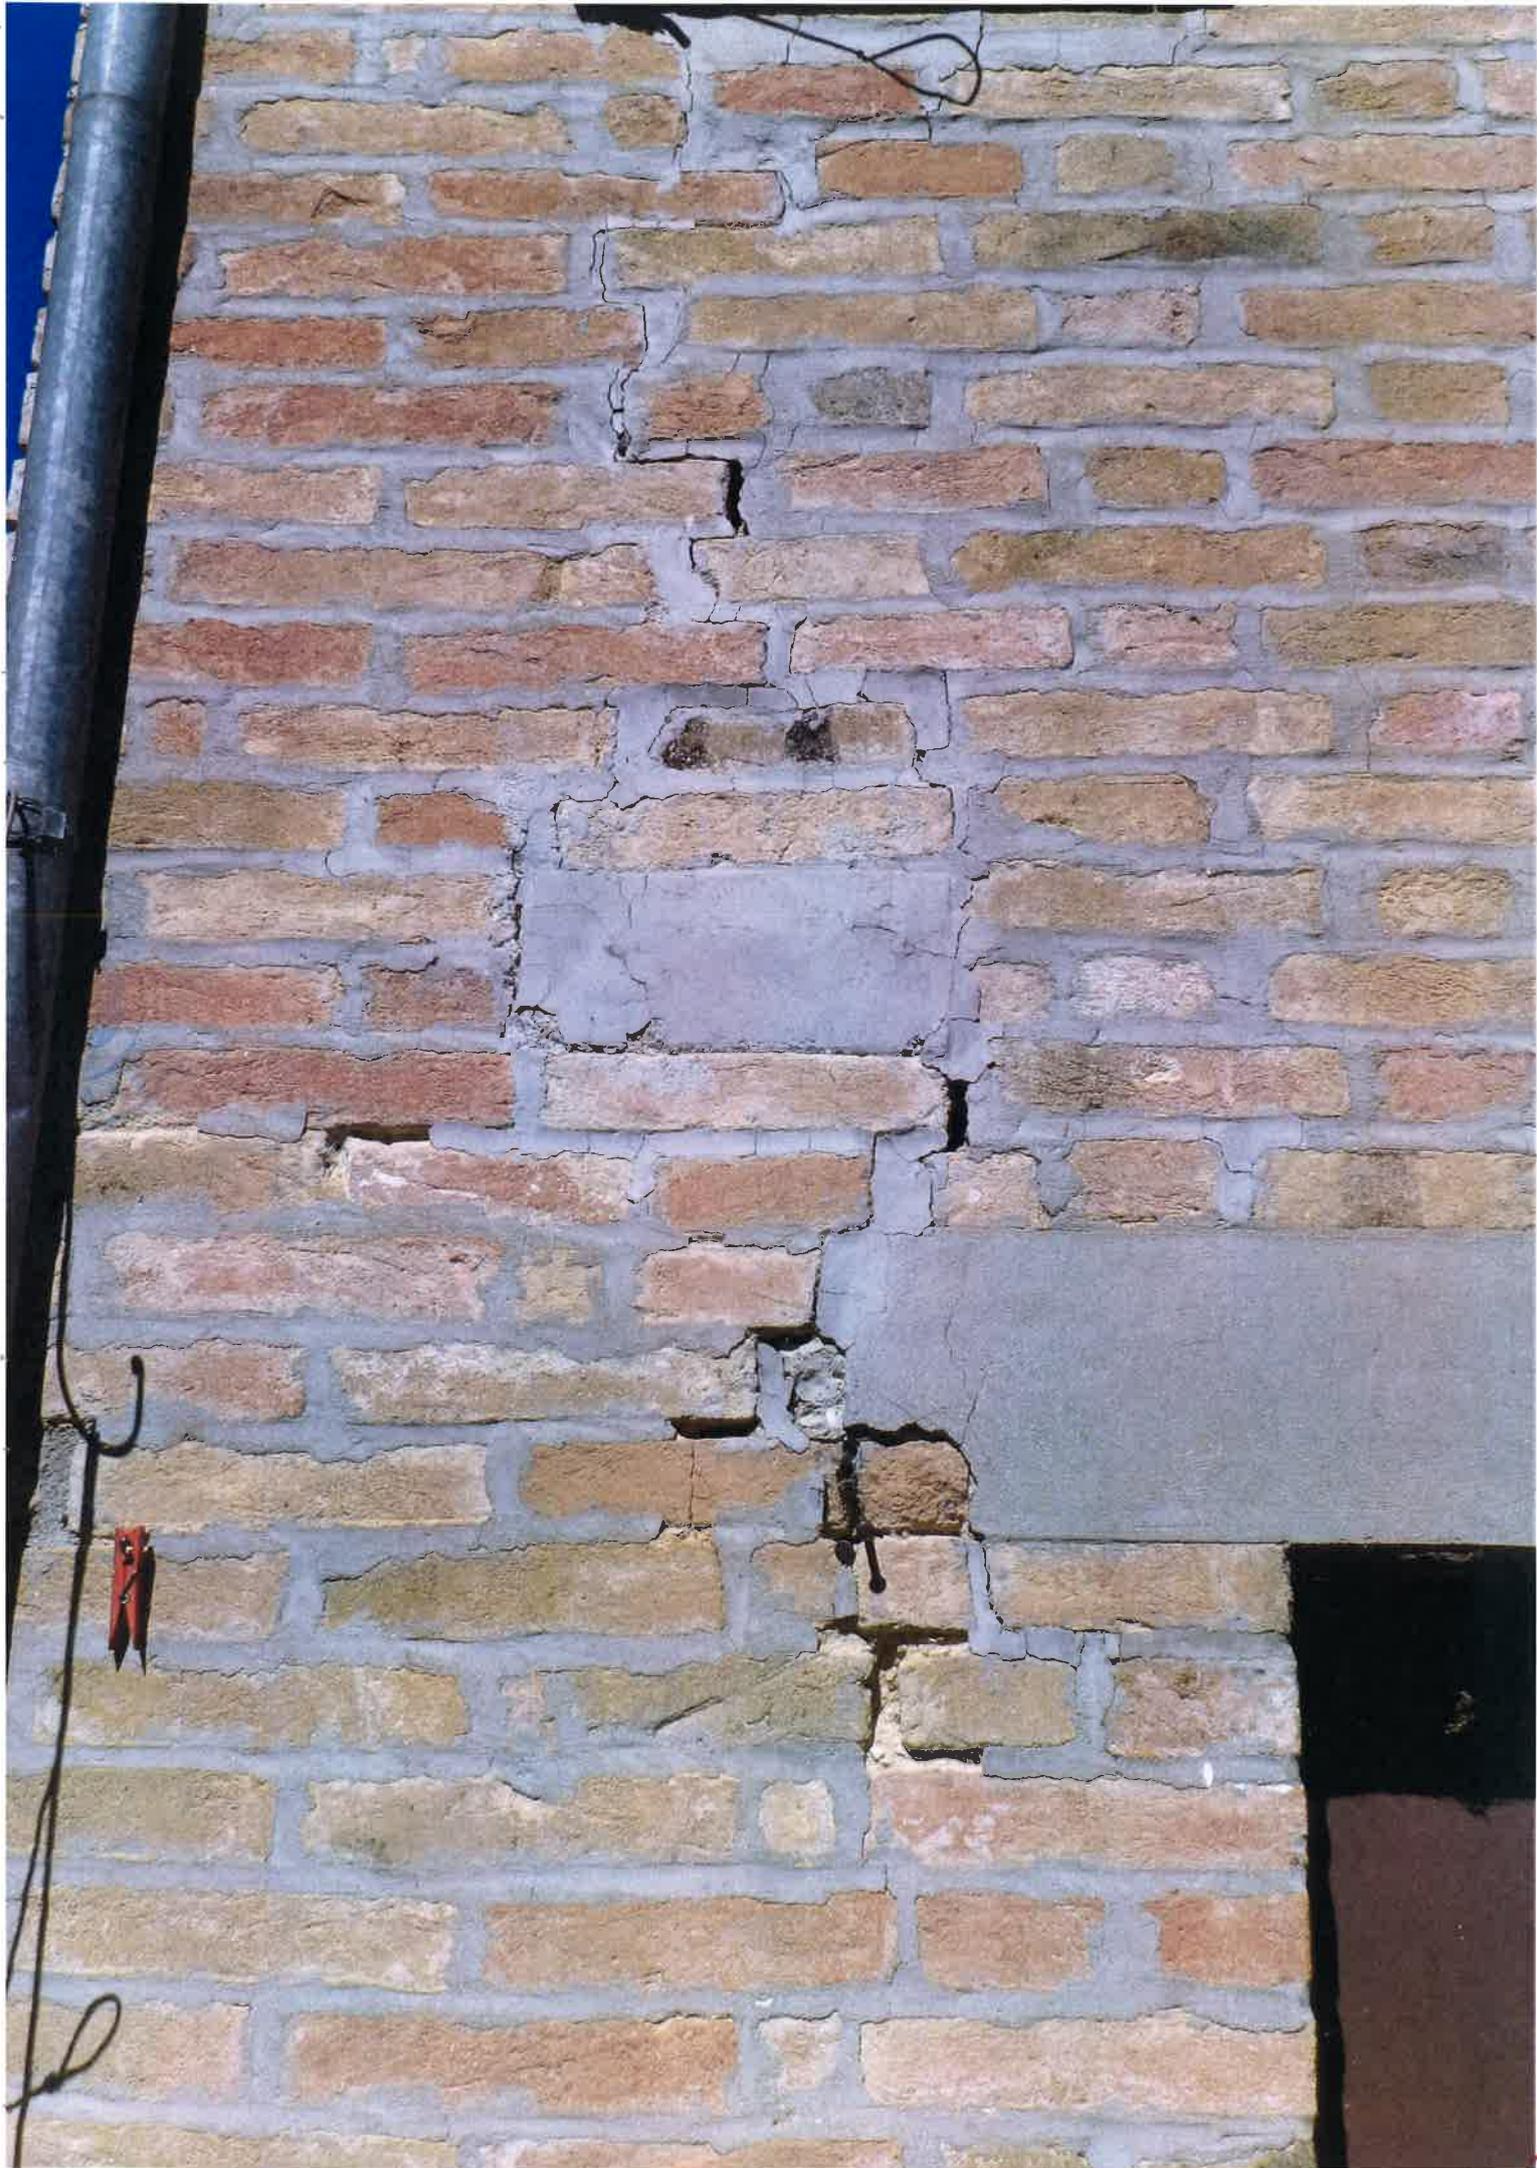
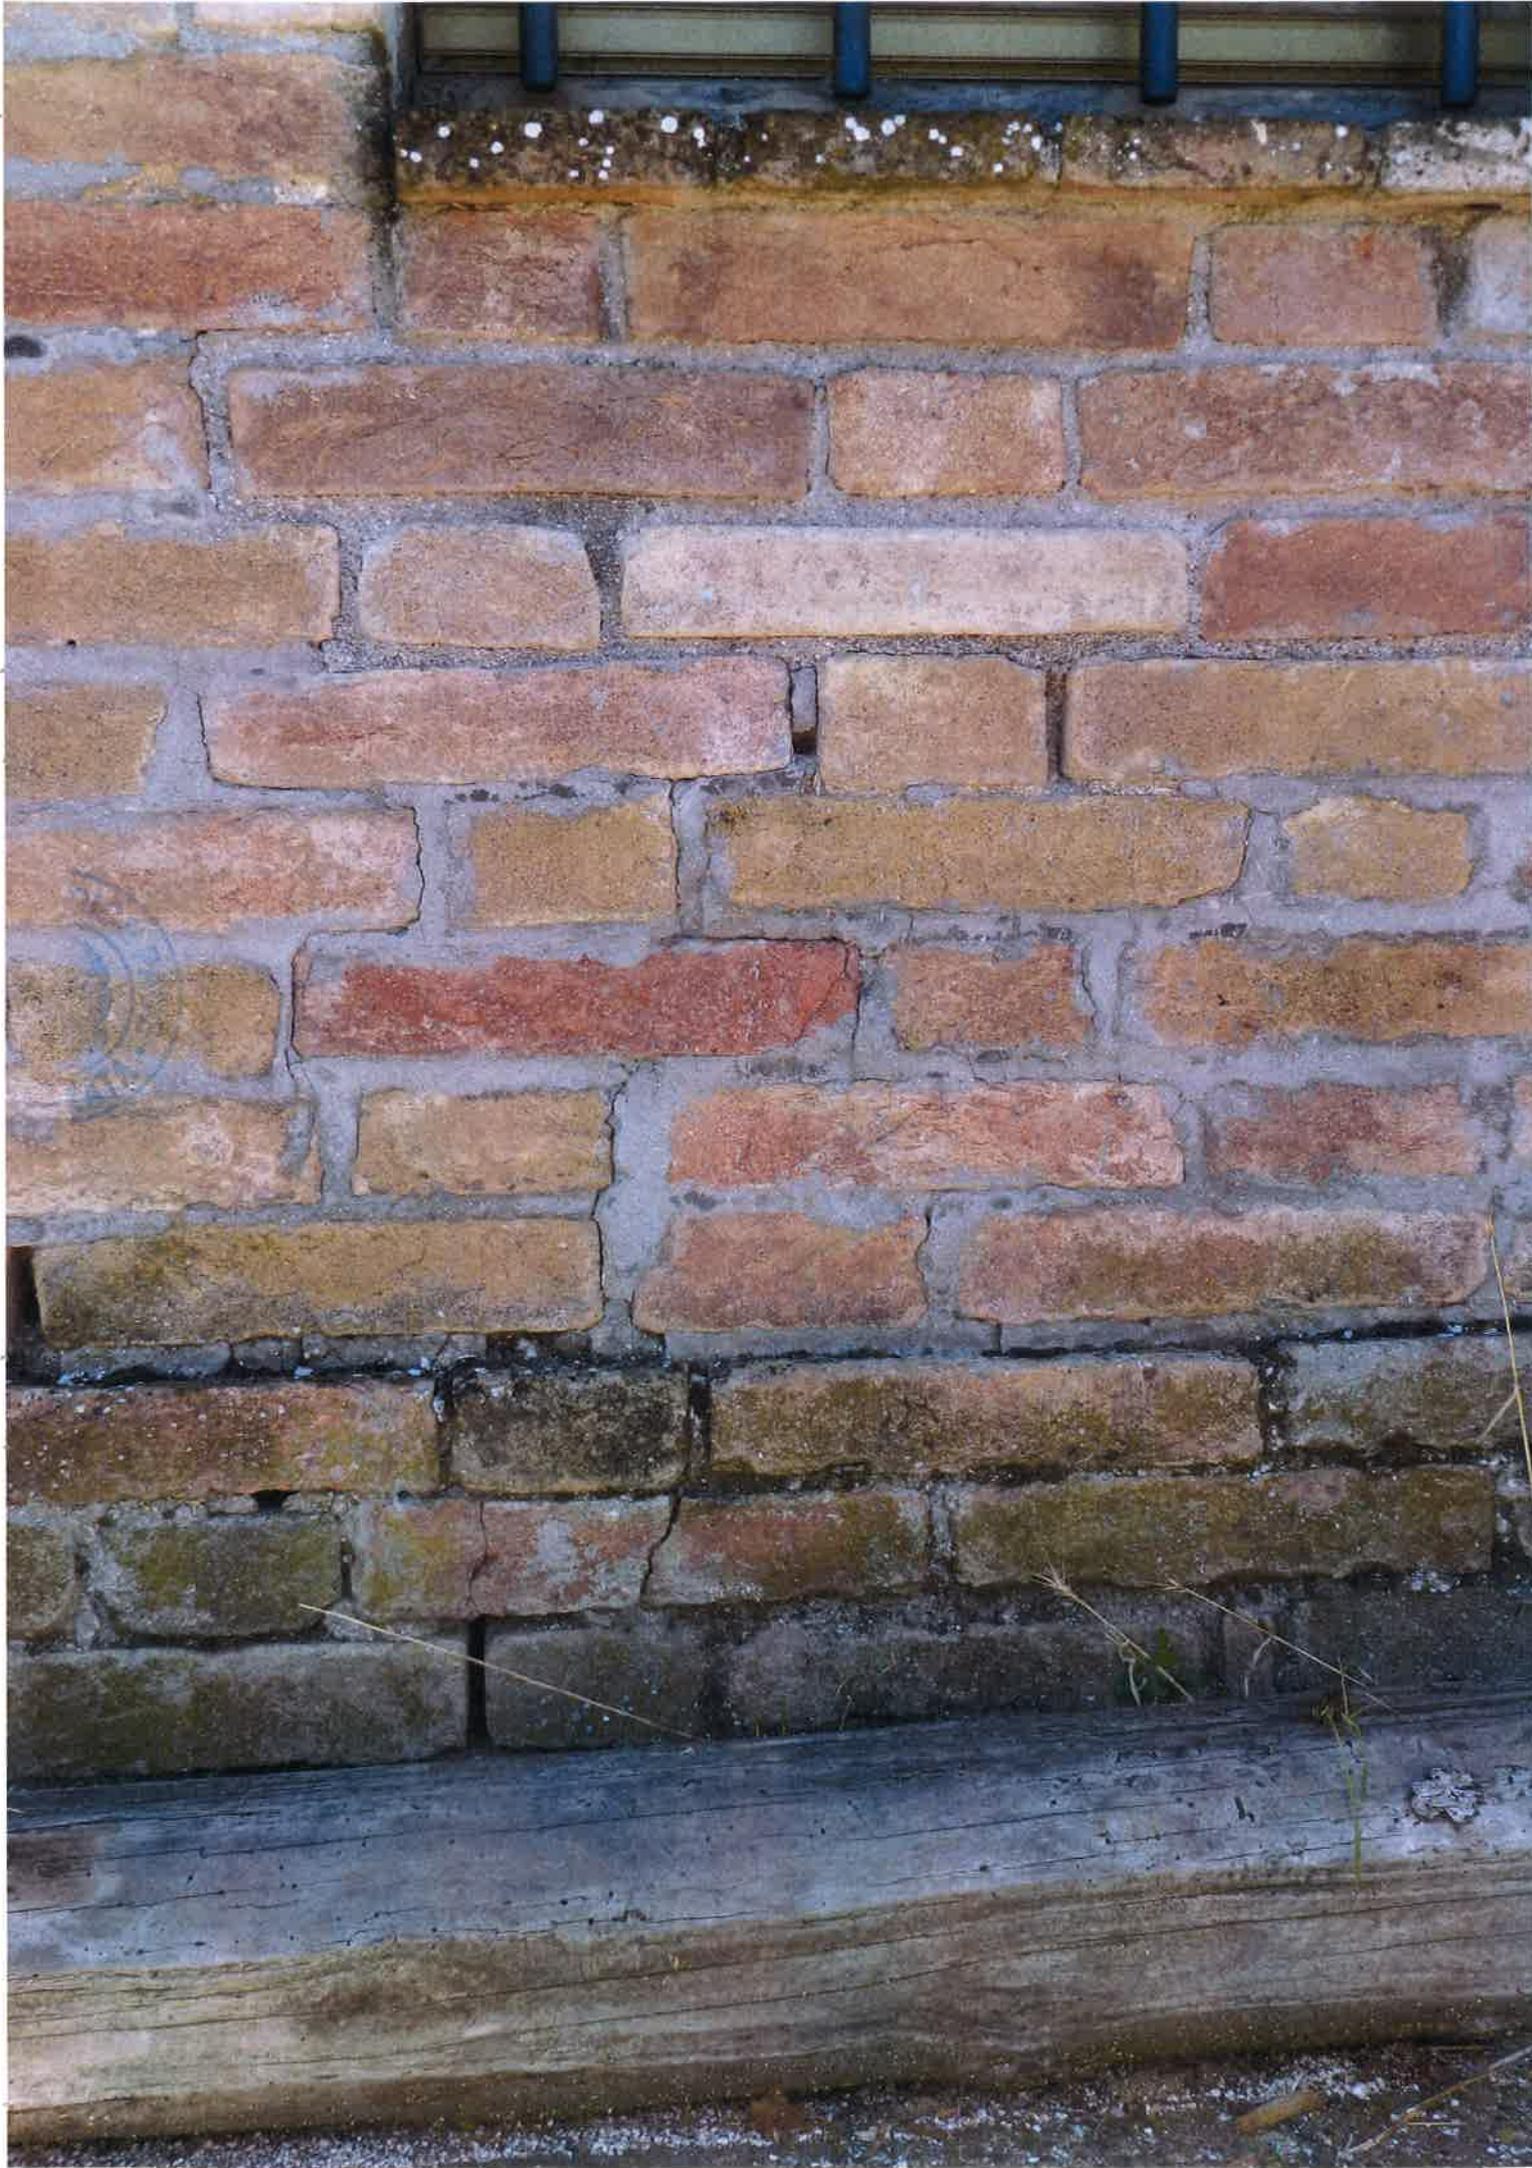
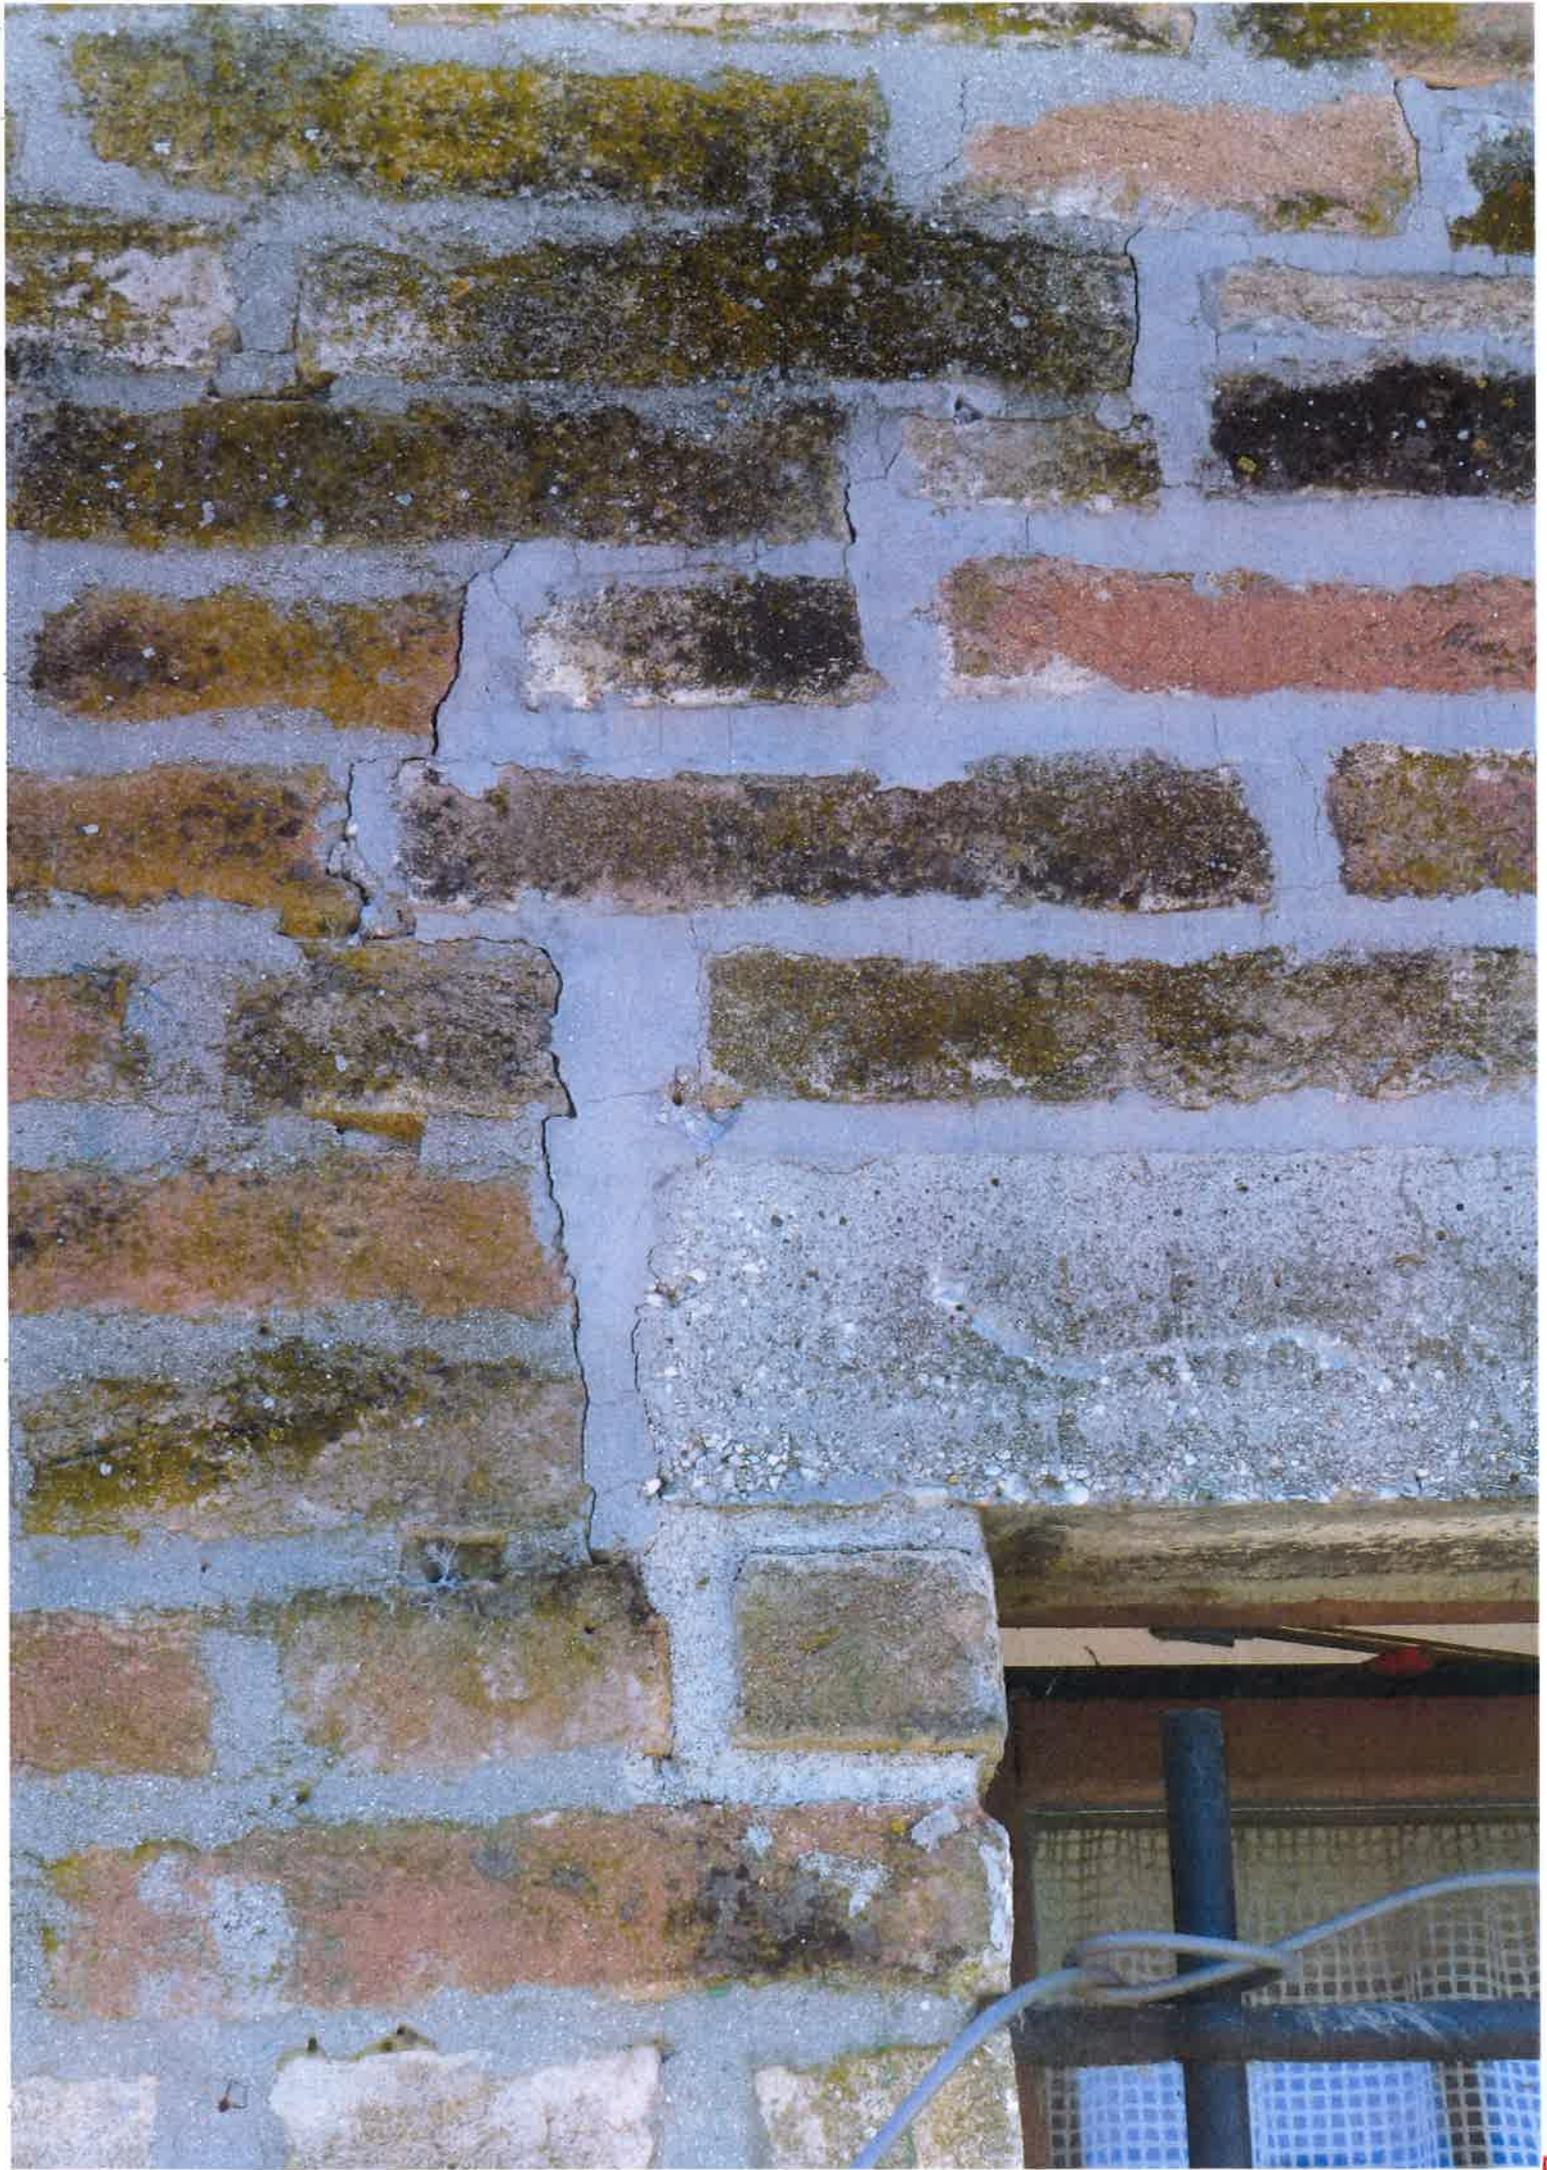
A seguito degli eventi sismici del 2016, l'edificio ha subito lievi danni alle strutture portanti interne in muratura e si riscontrano danni anche alle tramezzature interne il tutto come illustrato nella documentazione fotografica allegata.

L'evento sismico iniziato il 24 agosto ha innescato una condizione di instabilità sulla maggior parte delle strutture; il danno principalmente si è manifestato nelle murature portanti interne ed anche nelle tramezzature interne.
