**SCHEDA DI 1° LIVELLO DI RILEVAMENTO DANNO, PRONTO INTERVENTO E AGIBILITÀ  
PER EDIFICI ORDINARI NELL'EMERGENZA POST-SISMICA**  
(AeDES 07/2013)

Provincia: MACERATA  
Comune: SAN GINESIO

1 ☐ VIA  
2 ☐ CORSO  
3 ☐ VICOLO  
4 ☐ PIAZZA  
5 ☐ ALTRO  
CONTRADA ROCCA  
(Indicare contrada, località, traversa, salita, etc.)

IDENTIFICATIVO SOPRALLUOGO  
Squadra 1111 Scheda n. 33/E Data 16/03/17

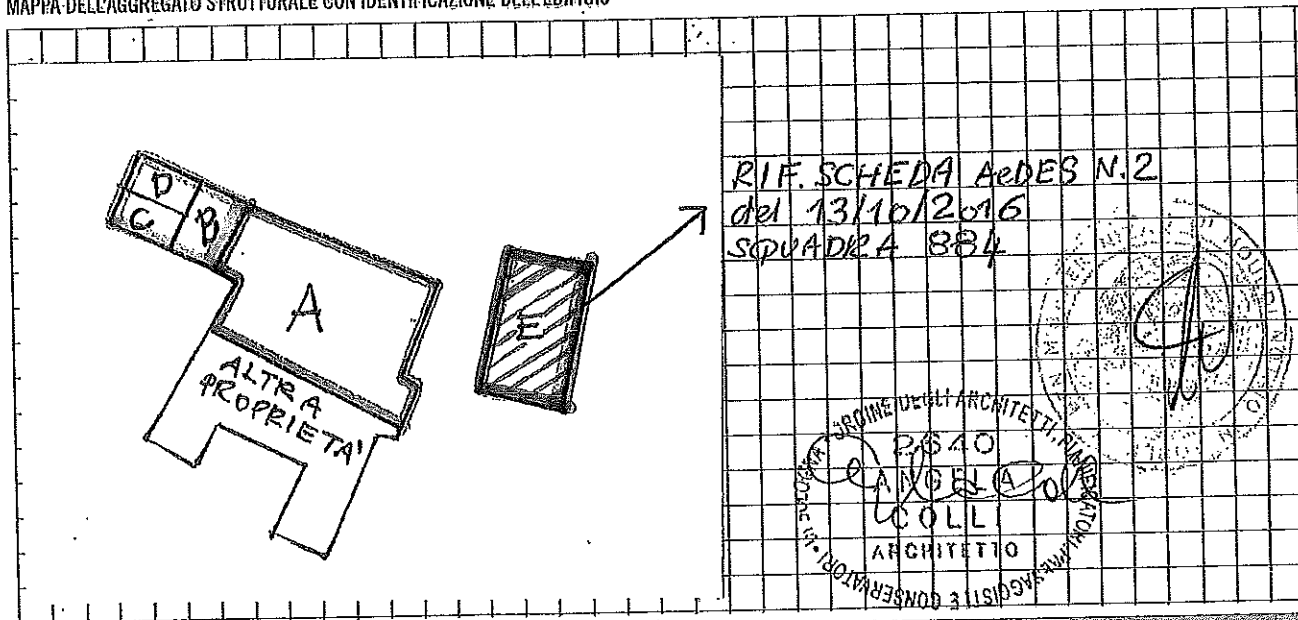
**MAPPA DELL'AGGREGATO STRUTTURALE CON IDENTIFICAZIONE DELL'EDIFICIO**

| Sul danno, sui provvedimenti di pronto intervento, l'agibilità o altro | ARGOMENTO | ANNOTAZIONI | Foto d'insieme dell'edificio | Spilla |
|---|---|---|---|---|
| SEZ. 6 | | PERICOLO CROLLO EDIFICIO ADIACENTE (IDENTIFICATO A IN PLANIMETRIA). | | |

| Sul danno, sui provvedimenti di pronto intervento, l'agibilità o altro | ARGOMENTO | ANNOTAZIONI | Foto d'insieme dell'edificio | Spilla |
|---|---|---|---|---|
| SEZ. 8-B | | RISCHIO ESTERNO (F) CAUSATO DA EDIFICIO ADIACENTE ELIMINATO IL RISCHIO ESTERNO, COMunque L'EDIFICIO È INAGIBILE. | | |
