**SEZIONE 3 - TIPOLOGIA** (multiscelta; per gli edifici in muratura indicare al massimo 2 tipi di combinazioni strutture verticali-solai)

## SEZIONE 8 - Giudizio di agibilità

## SEZIONE 9 - Altre osservazioni

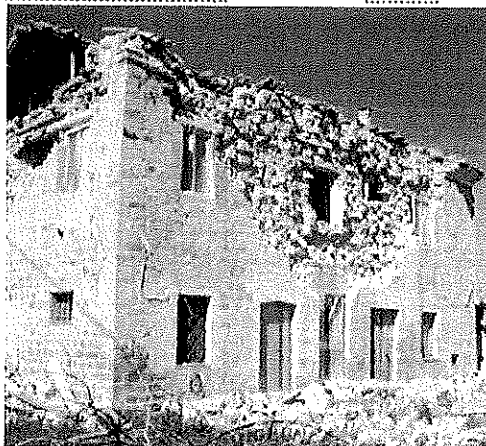
Foto d'insieme dell'edificio

Sono presenti puntelli a sostegno della copertura installati dopo la prima scossa del 24 agosto 2016.
