Comune di
Montefortino

PROGETTO: Sopralluogo su strada comunale
Rubbiano-Capotenna in prossimità
della Stretta le Pisciarelle

SOPRALLUOGO SU STRADA COMUNALE RUBBIANO-CAPOTENNA IN PROSSIMITA' DELLA STRETTA LE PISCIARELLE

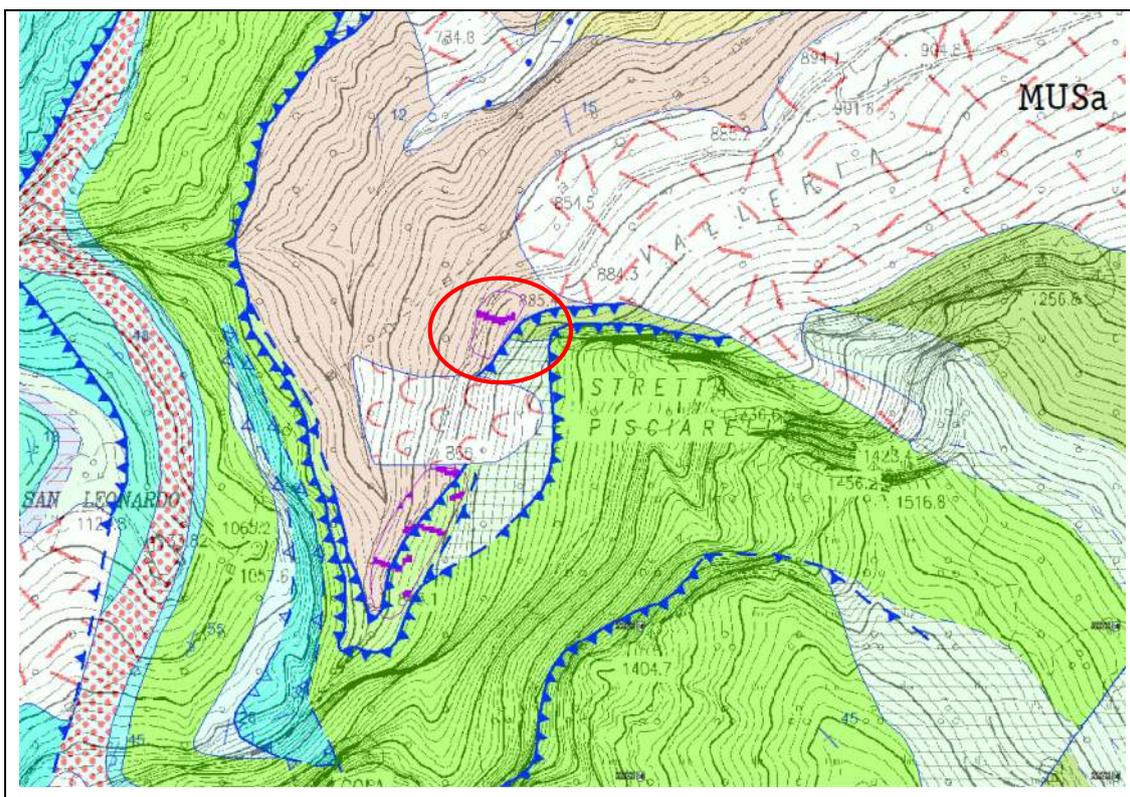
Fig. 3 – Stralcio della carta geologica della Regione Marche

Con riferimento alla Carta Geologica della Regione Marche (Fig. 3) vengono descritti i vari litotipi rinvenuti distinti per unità delle coperture e del substrato.

SCAGLIA ROSSA (Età: *Turoniano inferiore p.p.-Luteziano p.p.*): questa unità, che assieme alla Maiolica affiora diffusamente nell'area, è stata suddivisa in tre membri. Il membro inferiore è costituito da calcari marnosi rosati, talora con bande policrome e da selce rossa in liste e noduli. Il membro intermedio è caratterizzato da calcari rossi e rosso mattone senza selce, talora con toni biancastri diffusi e passanti lateralmente alle *litofacies* rossastre; all'interno di tale membro si hanno livelli marnosi e marnoso-calcarei, con spessore di 5-10 metri. Il membro superiore è dato da calcari e calcari marnosi rossastri con selce rossa in liste e noduli ed ha talora uno spessore ridotto, fino a pochi metri. All'interno del membro intermedio e al tetto del membro superiore si osservano spesso importanti *slumps* e olistostromi.

L'assetto geologico-strutturale è caratterizzato dalla presenza del sovrascorrimento dei Monti Sibillini, posto ad ovest del sito di studio. Faglie normali di diversa età e cinematismo, orientate principalmente in direzione antiappenninica (NE-SW) ed appenninica (NW-SE), con rigetti variabili dislocano l'intero edificio strutturale.

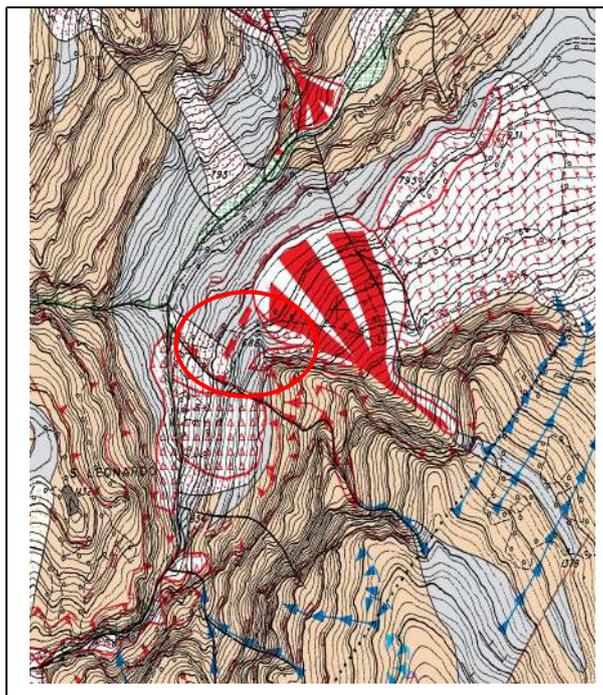
Fig. 4 – Stralcio della carta geomorfologica della Regione Marche

1 - Nicchia di frana e Corpo di frana: la principale forma è rappresentata da un'area interessata da un movimento gravitativo attivo del tipo *crollò*, che ha interessato una porzione del versante destro del Fiume Tenna. Tale dissesto interessa la coltre detritica e parte del substrato nella sua porzione alterata.

2 – Cono di detrito, presente alla fine del fosso su cui si è incentrato l'accumulo della frana prima descritta

Tali forme prodotte dall'azione combinata di agenti endogeni ed esogeni sono evidenziate da nette rotture di pendio che creano delle scarpate con altezze differenti.

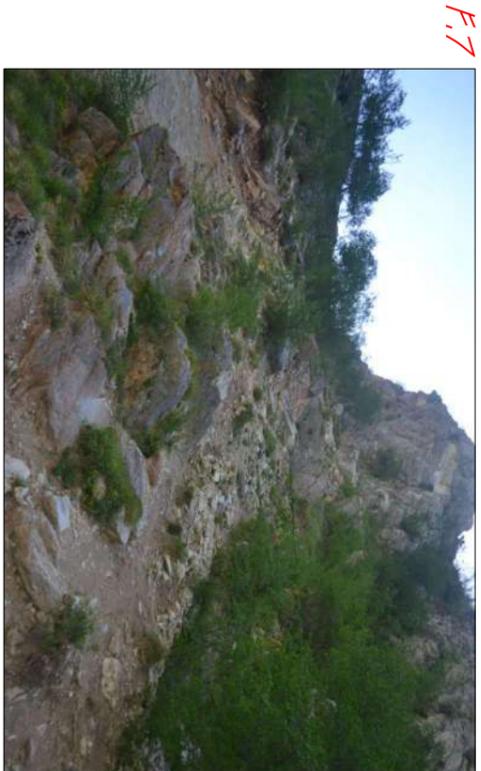
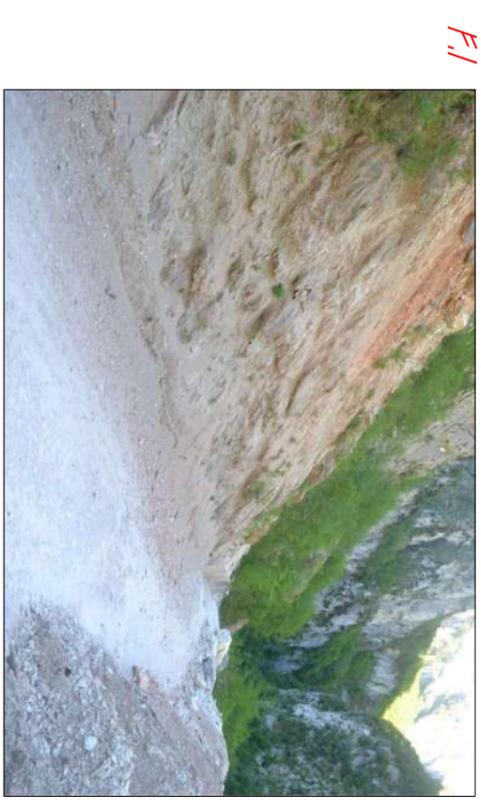
Allo stato attuale nella porzione di strada esaminata si notano massi eterometrici che invadono la carreggiata stradale (Tav.2 – F1 – 2). I blocchi provengono dal versante in cui è presente un cinematisma per crollo. I fenomeni di crollo attualmente attivi nell'area sono la conseguenza della crisi sismica che ha colpito l'area a partire dall'agosto 2016.

- la presenza di un movimento gravitativo attivo del tipo crollo
- la presenza di materiale detritico sulla sede viaria, proveniente dal rotolamento lungo il versante (Tav.2 – F1-2)
- la presenza di materiale detritico in una condizione di stabilità molto precaria (Tav.2 – F3-8)

Per la rimozione dello stato di pericolosità si consiglia di eseguire opere di somma urgenza lungo il versante esaminato; tali opere da eseguire, a parere dello scrivente, dovranno consistere principalmente nella rimozione mediante disgaggio della porzione detritica sovrastante la strada nel tratto esaminato (Tav. 1).

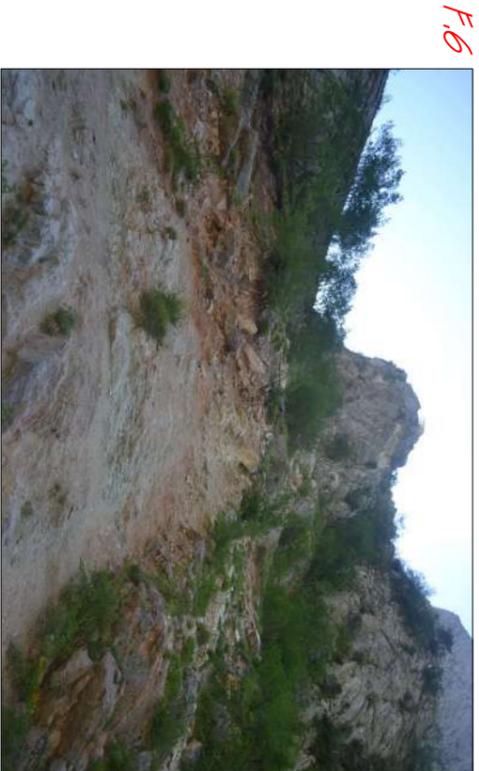
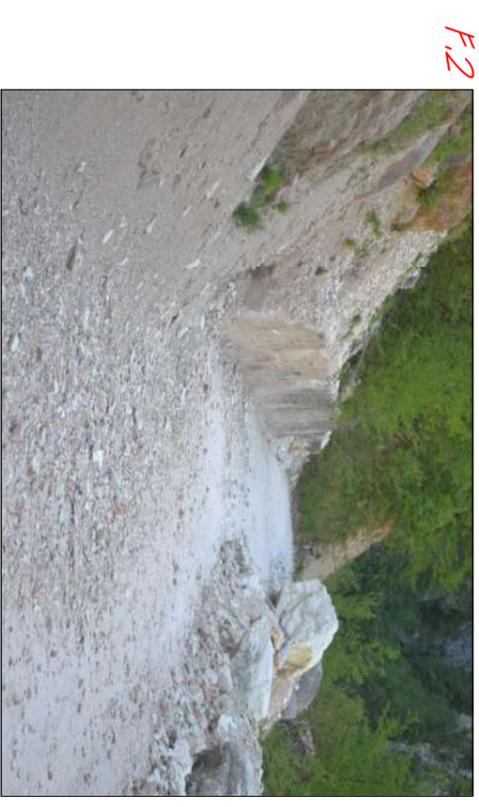
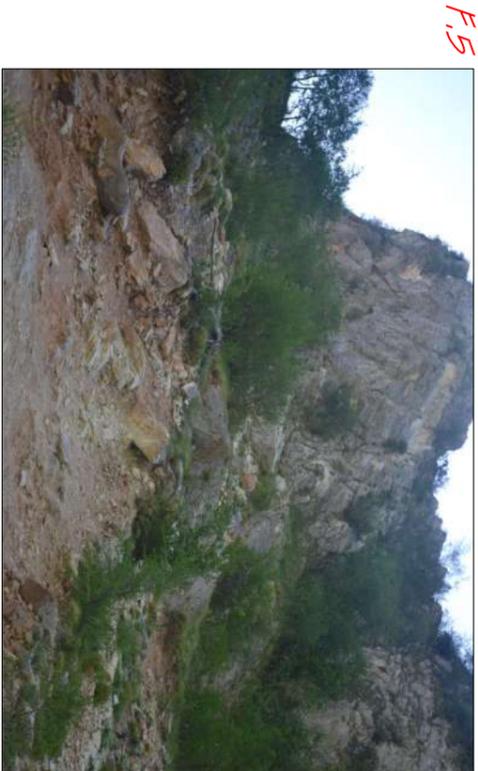
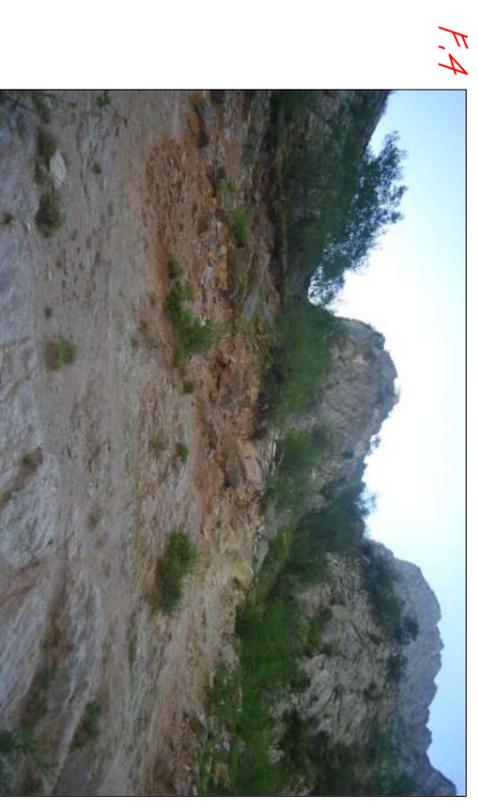
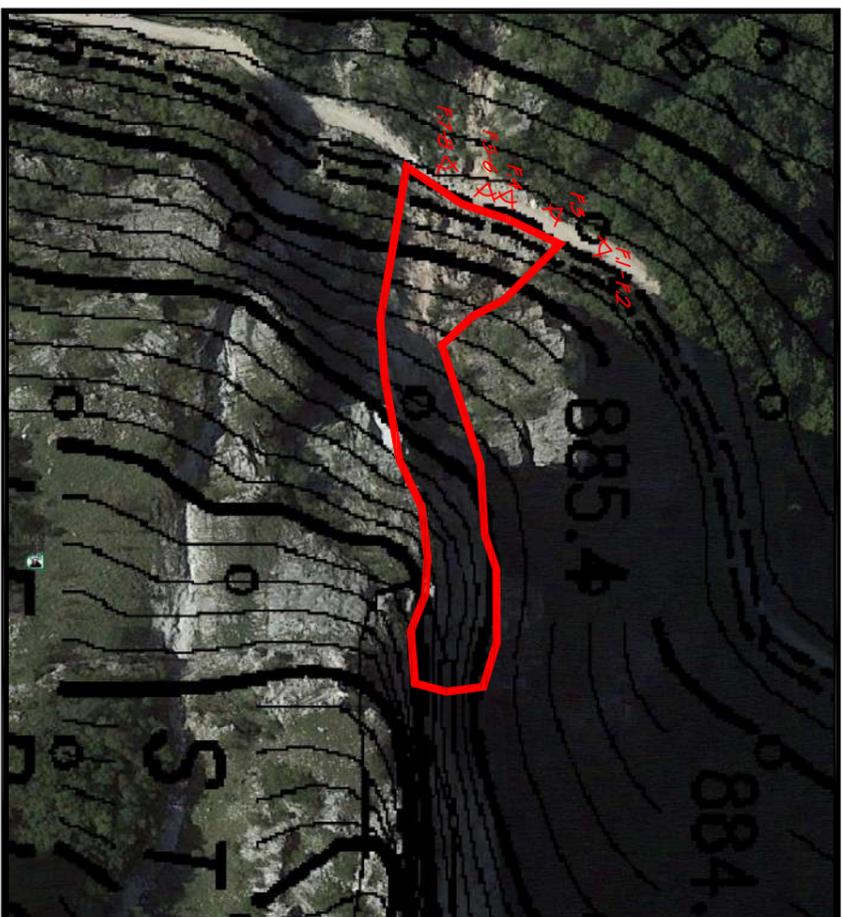
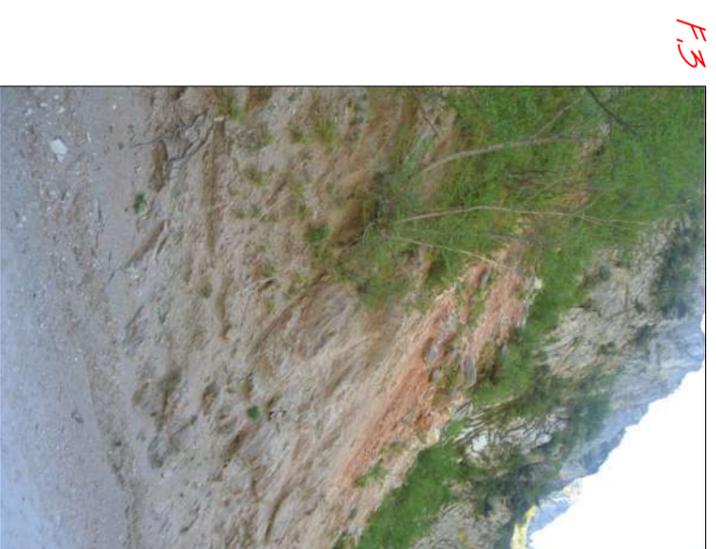
Attualmente, infatti, si nota un detrito di versante, con all'interno blocchi di dimensioni variabili, che è stato scalzato alla base, da precedenti crolli, e pertanto rischia di rotolare a valle fino a raggiungere la carreggiata stradale, inoltre sono presenti massi già movimentati che si trovano a varie altezze topografiche a rischio rotolamento (Tav.2 . F3 – 8).

Si fa notare che tale situazione di estrema instabilità, in presenza di azioni sismiche anche di debole entità e di eventi meteorici intensi, potrebbe evolvere in un crollo del materiale posto a monte della strada.

Si consiglia di valutare l'interdizione al traffico sia veicolare sia pedonale in presenza di condizioni meteo avverse.
