COMUNE DI SMERILLO

RIQUALIFICAZIONE FUNZIONALE ED ESTETICA DELL'EDIFICIO COMUNALE OSPITANTE LA SCUOLA DELL'INFANZIA MONTEFALCONE APPENNINO- SMERILLO SITA A SAN MARTINO AL FAGGIO

**RS.STR.01 – Relazione specialistica sismica sulle strutture, sui materiali,
geotecnica e sulle fondazioni**

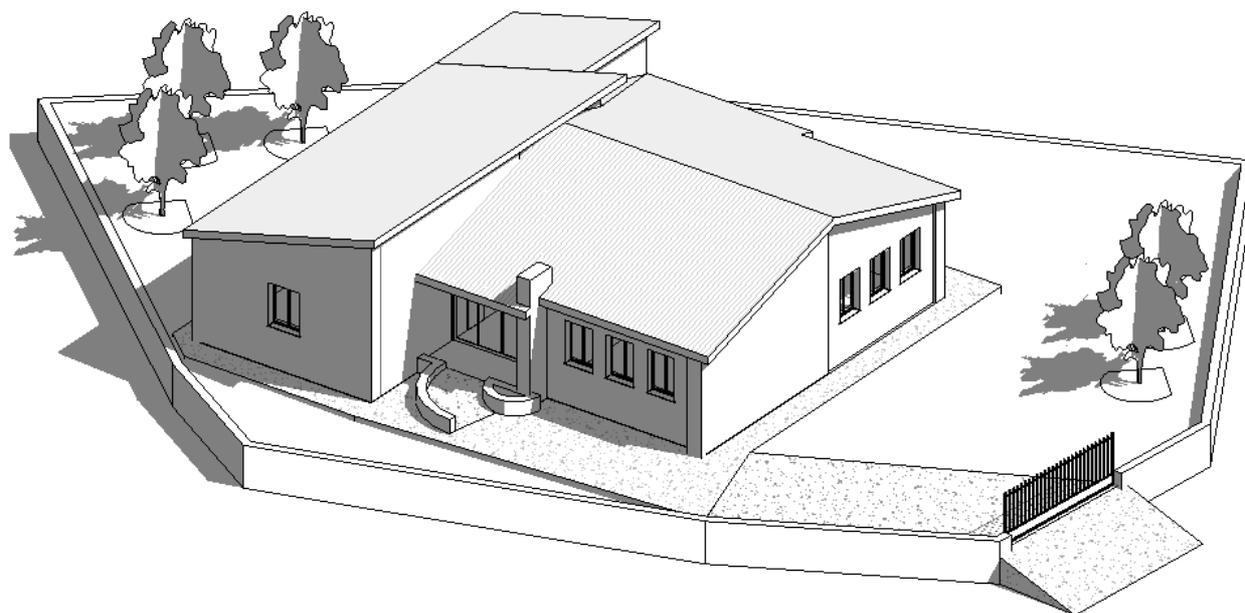
Vista assonometrica

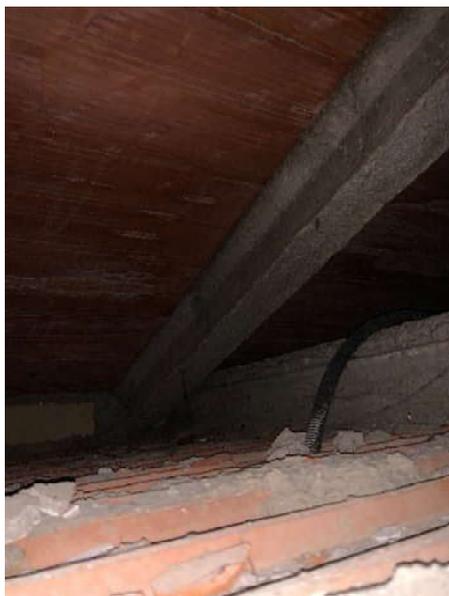
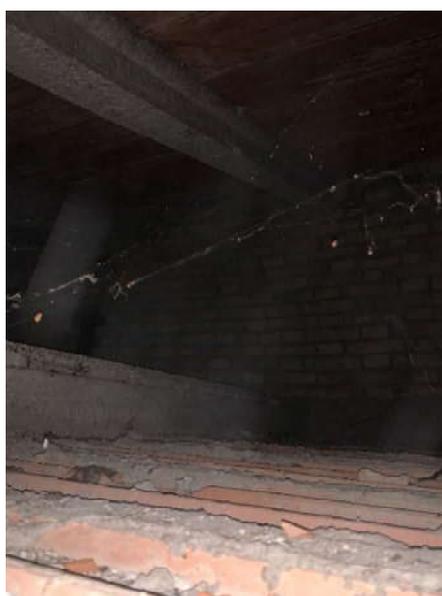
- **Presenza di tavelline a spacco:** Il solaio di plafonatura presente per tutta l'estensione del corpo di fabbrica originario presenta una tavellina disposta nell'ala inferiore dei travetti tipo varese. Tale tavella è di spessore circa pari a 3cm e presenta anche alcune fessurazioni longitudinali. Vista l'assenza di un valido confinamento e contenimento la stessa risulta essere molto vulnerabile alle azioni orizzontali perché eventuali scorrimenti potrebbero portare al danneggiamento e al suo distacco.

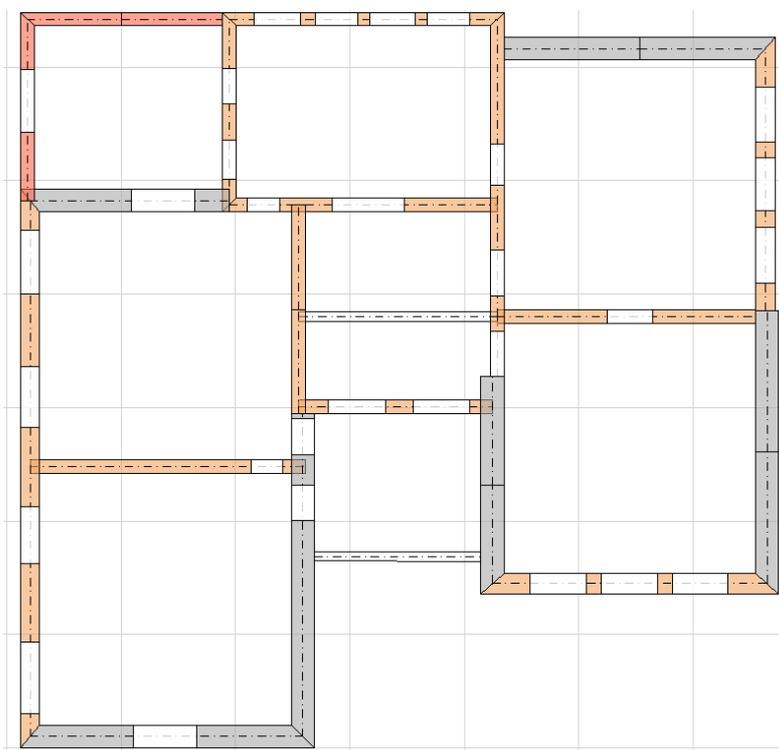
Tale tipologia muraria e i relativi parametri sono adottati per le murature indicate nella planimetria seguente e campite con la colorazione sotto riportata. Nel seguito sono mostrate anche foto della muratura stessa.

Rosso=Blocchi semipieni – Grigio=Pietrame – Arancione=Mattoni

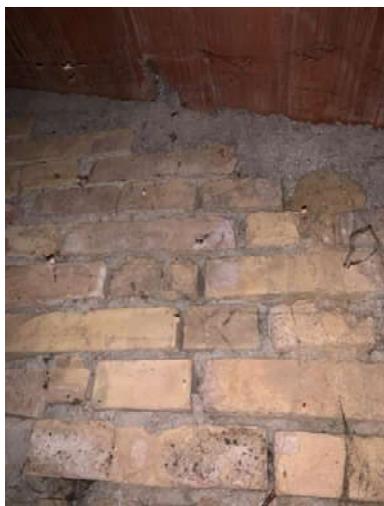
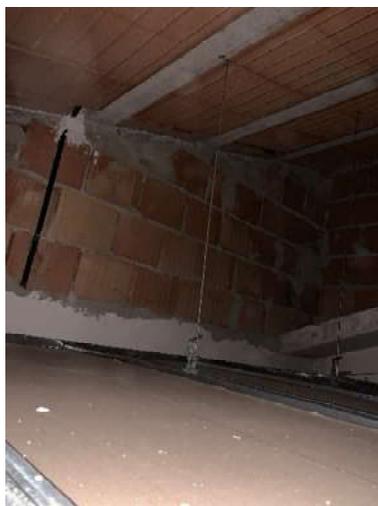
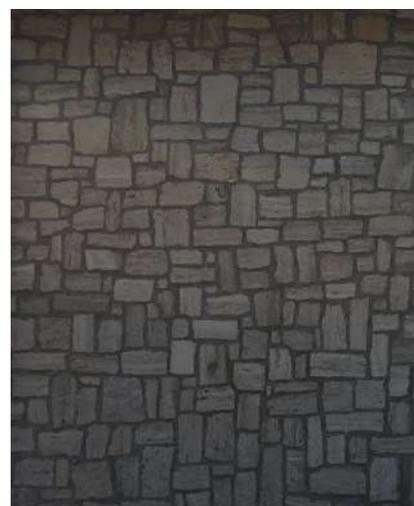
Tipologie murarie

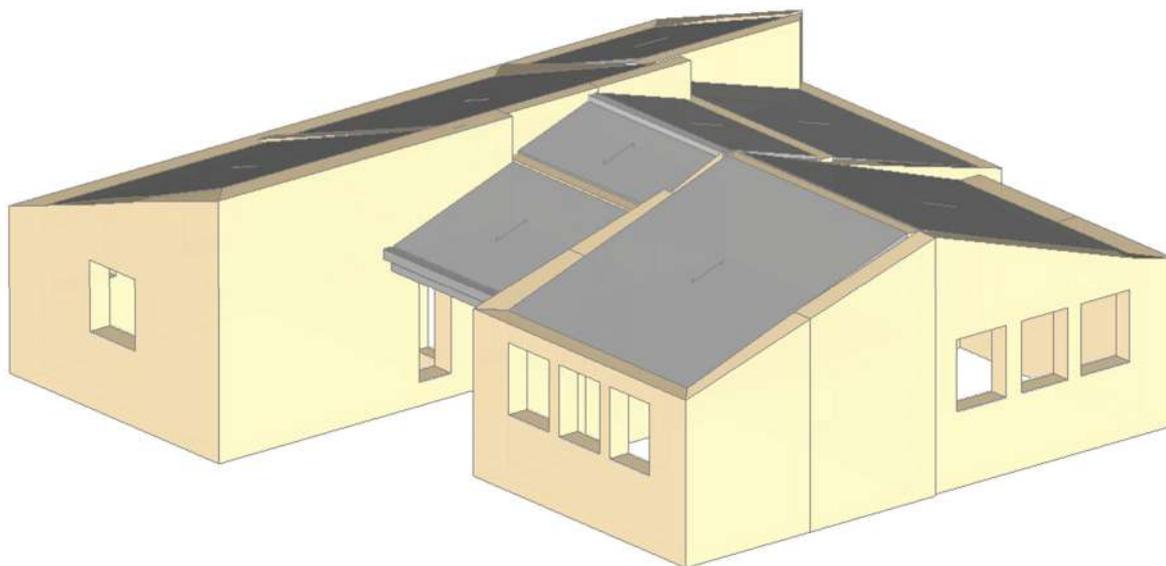
Modello architettonico

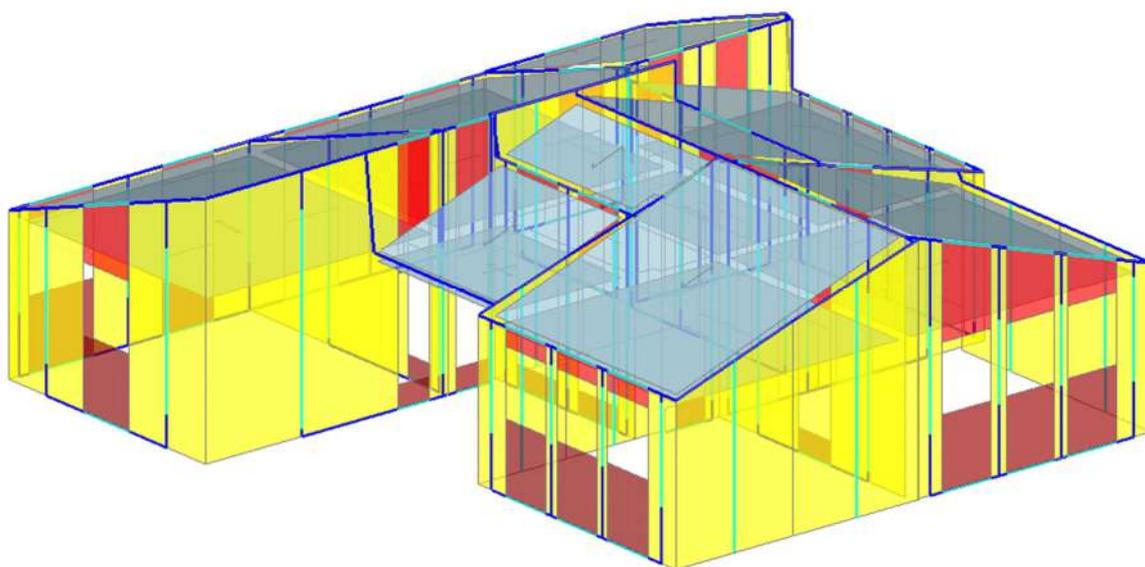
Modello strutturale

La modellazione della struttura viene effettuata con il metodo degli elementi finiti mediante un assemblaggio di telai piani. In questa modellazione, definita a telaio equivalente, ogni telaio rappresenta un paramento murario verticale. Le aste verticali sono i maschi murari, quelle orizzontali le fasce di piano. Il modello strutturale così ottenuto rappresenta in modo adeguato la distribuzione di massa e rigidità effettiva, attraverso elementi resistenti piani a telaio o a parete connessi da diaframmi orizzontali.

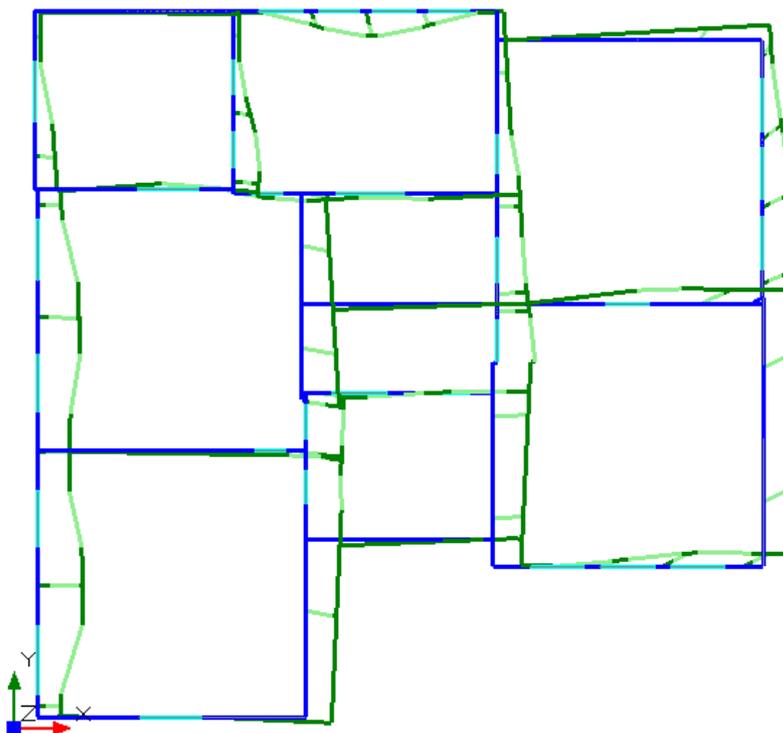
Modo di vibrare dir. X; $T = 0.185''$

Di seguito si riportano i modi di vibrare principali dell'edificio. Dall'analisi dei modi principali di vibrare lungo le direzioni trasversale e longitudinale (X e Y), non emerge una componente torsionale significativa che possa dar luogo a sensibili squilibri tra posizione del centro di massa e di rigidità. La forma dell'edificio risulta quindi compatta e la distribuzione interna delle murature è pressoché uniforme.

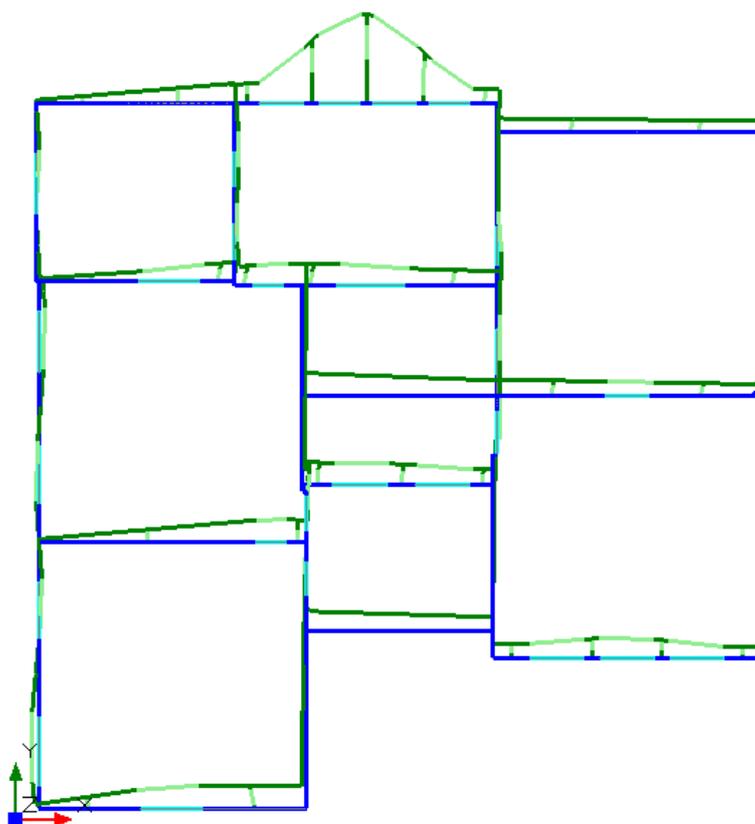
Modo di vibrare dir. Y; $T = 0.193''$

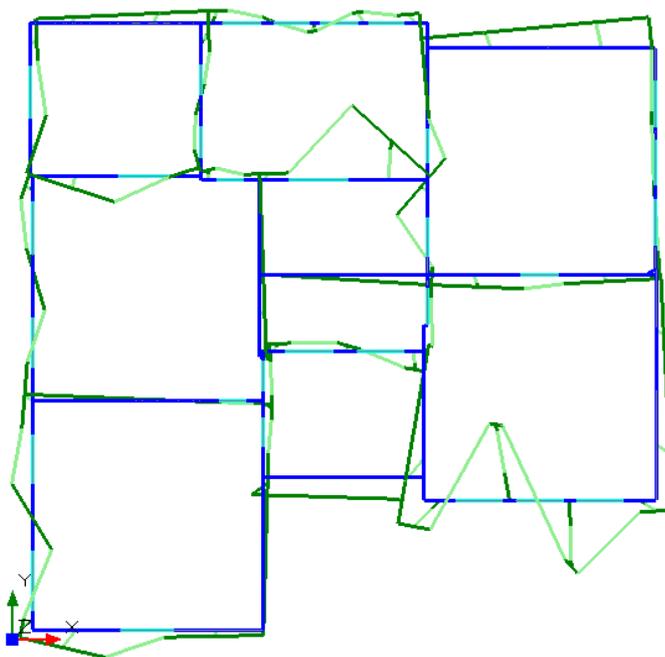
Modo di vibrare torsionale– T= 0.048''

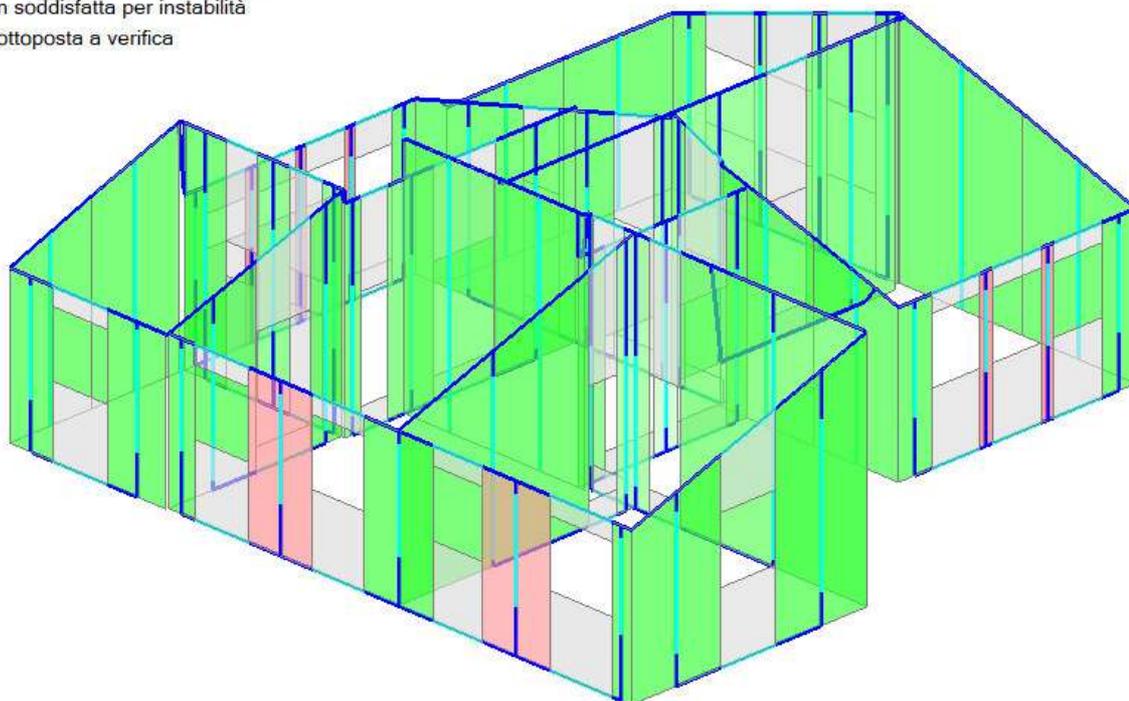
Analisi statica non sismica dello stato di fatto

Analisi Statica Lineare NON Sismica [§4.5.5]		
Verifiche di sicurezza per Edifici in Muratura		
SLU di salvaguardia della Vita (SLV)		
Verifica di Resistenza (RES)		
	CCC 1 / 19	
Pressofless. complanare [§4.5.6]	0.988	98.1%
Taglio sconnimento [§4.5.6]	2.398	100%
Taglio fessuraz. diag. [§4.5.6]	1.664	100%
Pressofless. ortogonale (da modello 3D)	0.298	87.0%

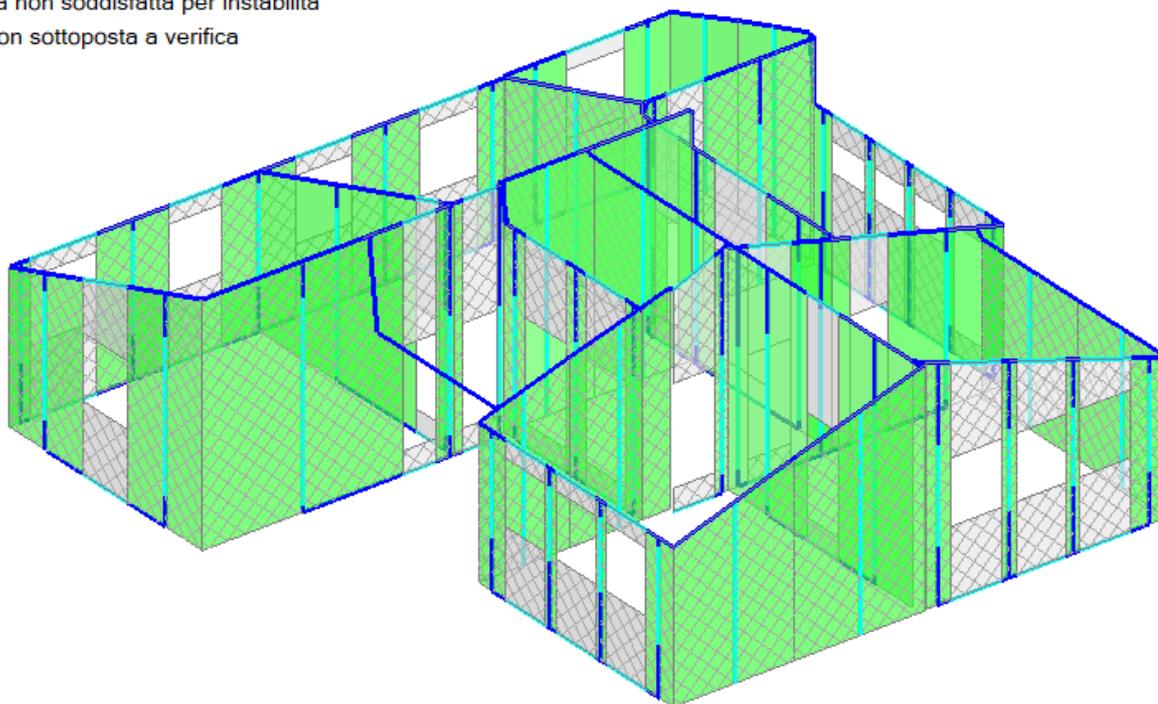
Analisi statica non sismica dello stato di progetto

Analisi Statica Lineare NON Sismica [§4.5.5]		
Verifiche di sicurezza per Edifici in Muratura		
SLU di salvaguardia della Vita (SLV)		
Verifica di Resistenza (RES)		
	CCC 1 / 19	
Pressofless. complanare [§4.5.6]	1.574	100%
Taglio scorcimento [§4.5.6]	2.751	100%
Taglio fessuraz. diag. [§4.5.6]	2.069	100%
Pressofless. ortogonale (da modello 3D)	3.670	100%

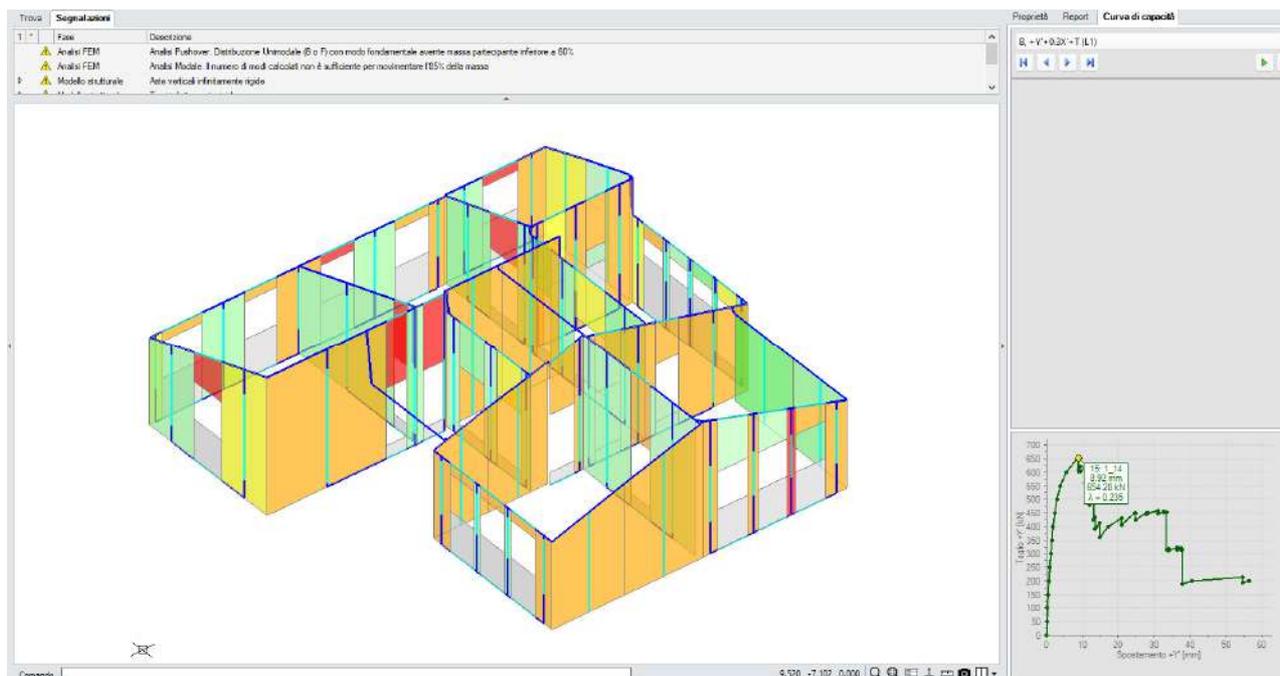
Dagli indicatori di rischio il corpo presenta degli indicatori di rischio allo SLV pari a $\zeta_{PGA}(\text{SLV})=0.478$ dato dalle distribuzioni di forze **B+X-0.3Y T+** e **B+X+0.3Y T+**

La curva da cui si ottiene tale indice penalizzante è mostrata nelle schermate acquisite nel software di calcolo.

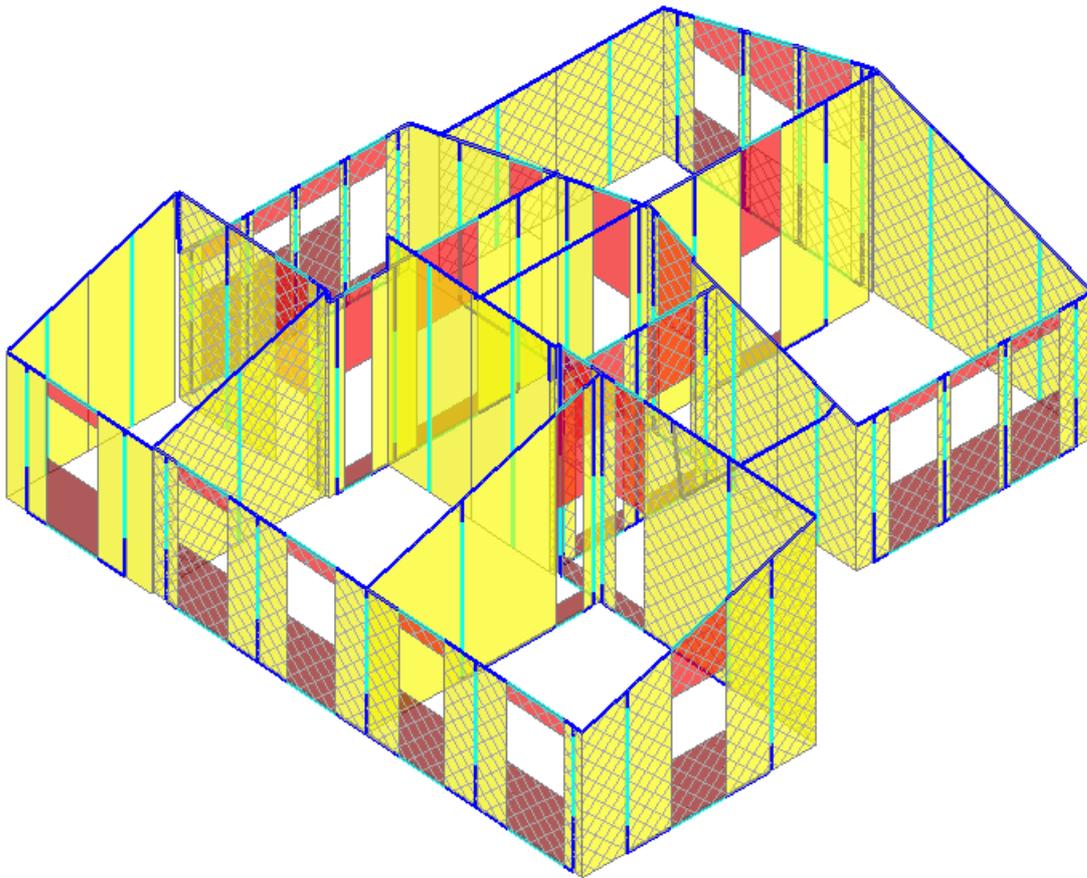
Modello strutturale con intervento di rinforzo strutturale

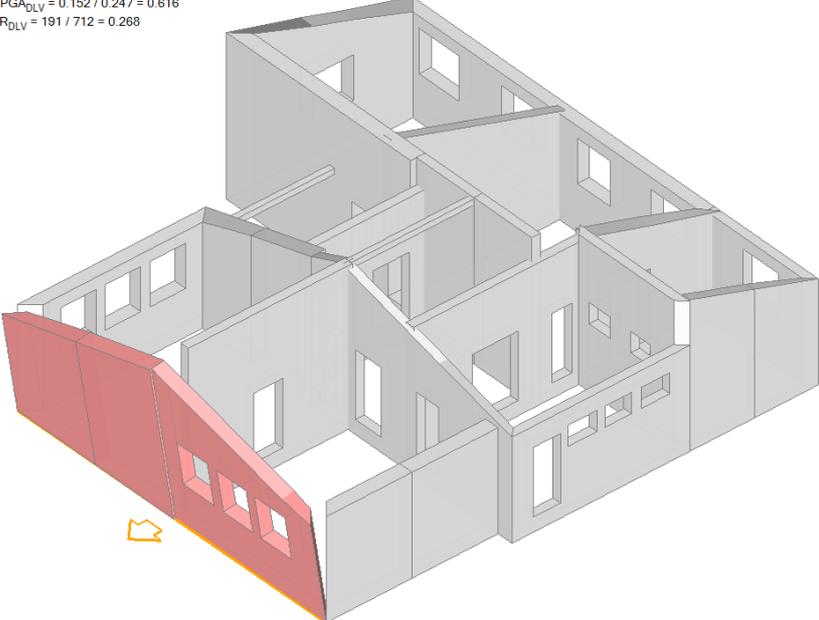
CINEMATISMO	IMMAGINE
<p style="writing-mode: vertical-rl; transform: rotate(180deg);">Cinematismo n°1</p>	<p>01. Cinematismo Ribaltamento semplice $\alpha_0 = 0.103$</p> <p>■ SLV $PGA_{CLV} / PGA_{DLV} = 0.152 / 0.247 = 0.616$ $TR_{CLV} / TR_{DLV} = 191 / 712 = 0.268$</p>

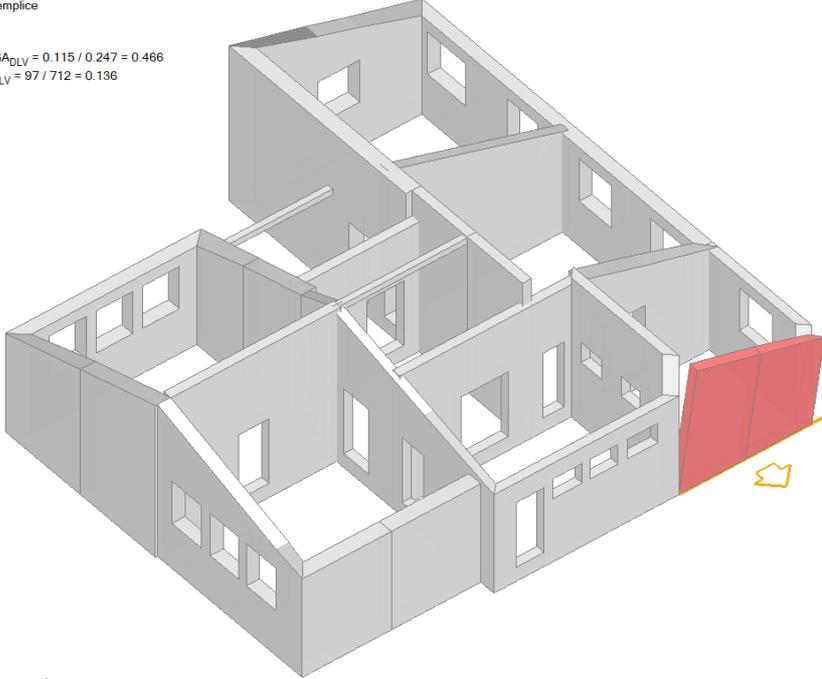
<p style="writing-mode: vertical-rl; transform: rotate(180deg);">Cinematismo n°2</p>	<p>03. Cinematismo Ribaltamento semplice $\alpha_0 = 0.071$</p> <p>■ SLV $PGA_{CLV} / PGA_{DLV} = 0.115 / 0.247 = 0.466$ $TR_{CLV} / TR_{DLV} = 97 / 712 = 0.136$</p>

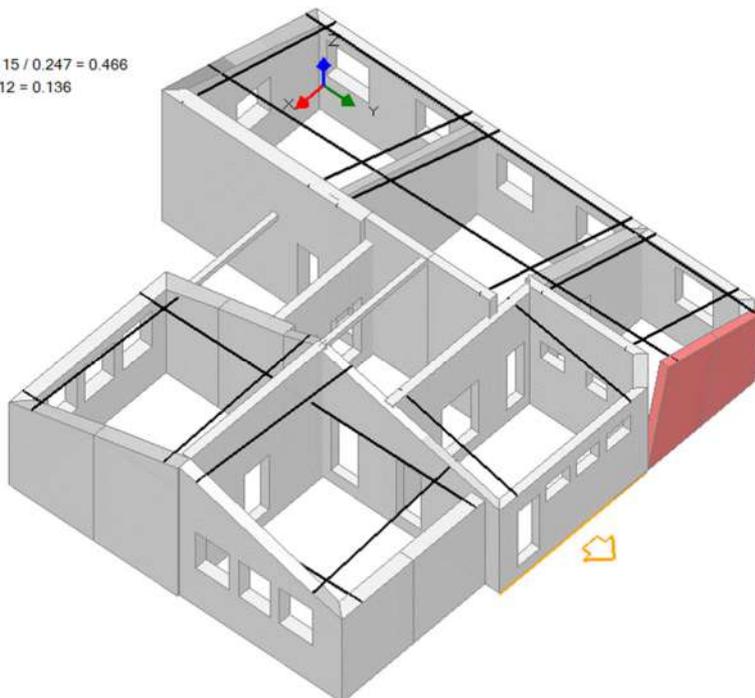
Cinematismo n°3

03. Cinematismo
 Ribaltamento semplice
 $\alpha_g = 0.072$
 ■ SLV
 $PGA_{CLV} / PGA_{DLV} = 0.115 / 0.247 = 0.466$
 $TR_{CLV} / TR_{DLV} = 97 / 712 = 0.136$

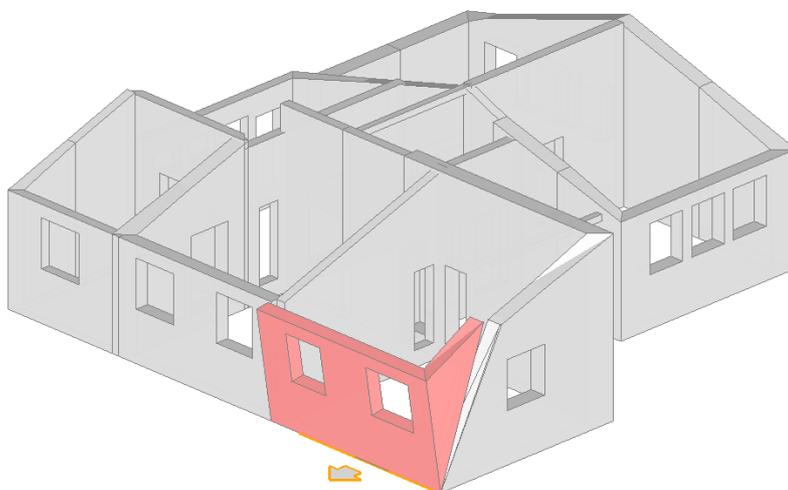
Cinematismo n°4

04. Cinematismo
 Ribaltamento semplice
 $\alpha_g = 0.088$
 ■ SLV
 $PGA_{CLV} / PGA_{DLV} = 0.144 / 0.247 = 0.583$
 $TR_{CLV} / TR_{DLV} = 165 / 712 = 0.232$

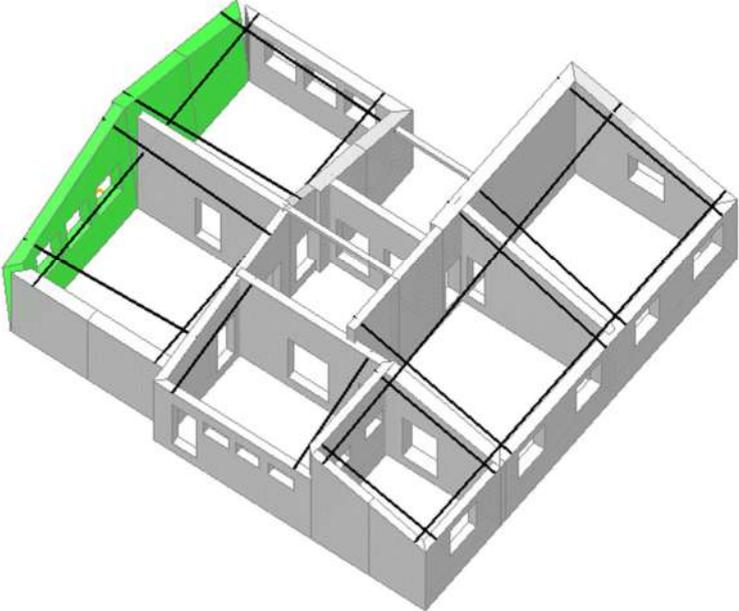
CINEMATISMO	IMMAGINE
<p>Cinematismo n°1</p>	<p>01. Cinematismo Ribaltamento semplice $\alpha_0 = 0.372$ ■ SLV $PGA_{CLV} / PGA_{DLV} = 0.339 / 0.247 = 1.373$ $TR_{CLV} / TR_{DLV} = 2475 / 712 = 3.476$</p>

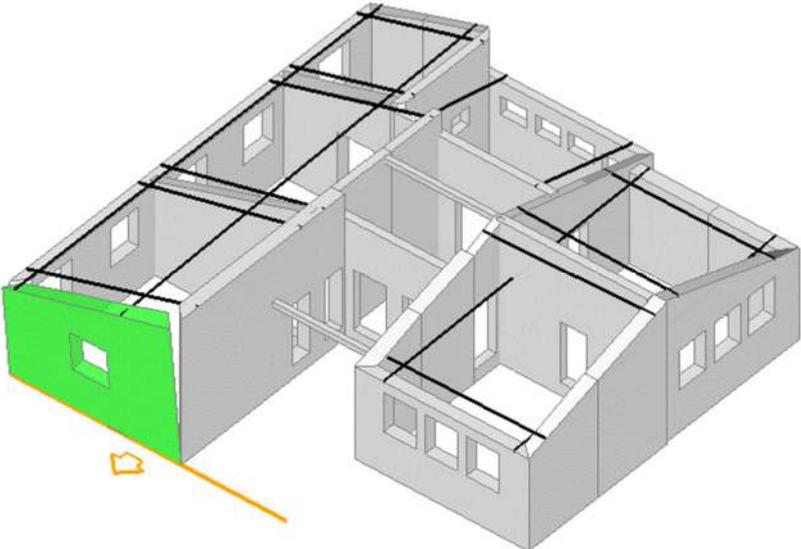
<p>Cinematismo n°2</p>	<p>02. Cinematismo Ribaltamento semplice $\alpha_0 = 0.335$ ■ SLV $PGA_{CLV} / PGA_{DLV} = 0.339 / 0.247 = 1.373$ $TR_{CLV} / TR_{DLV} = 2475 / 712 = 3.476$</p>

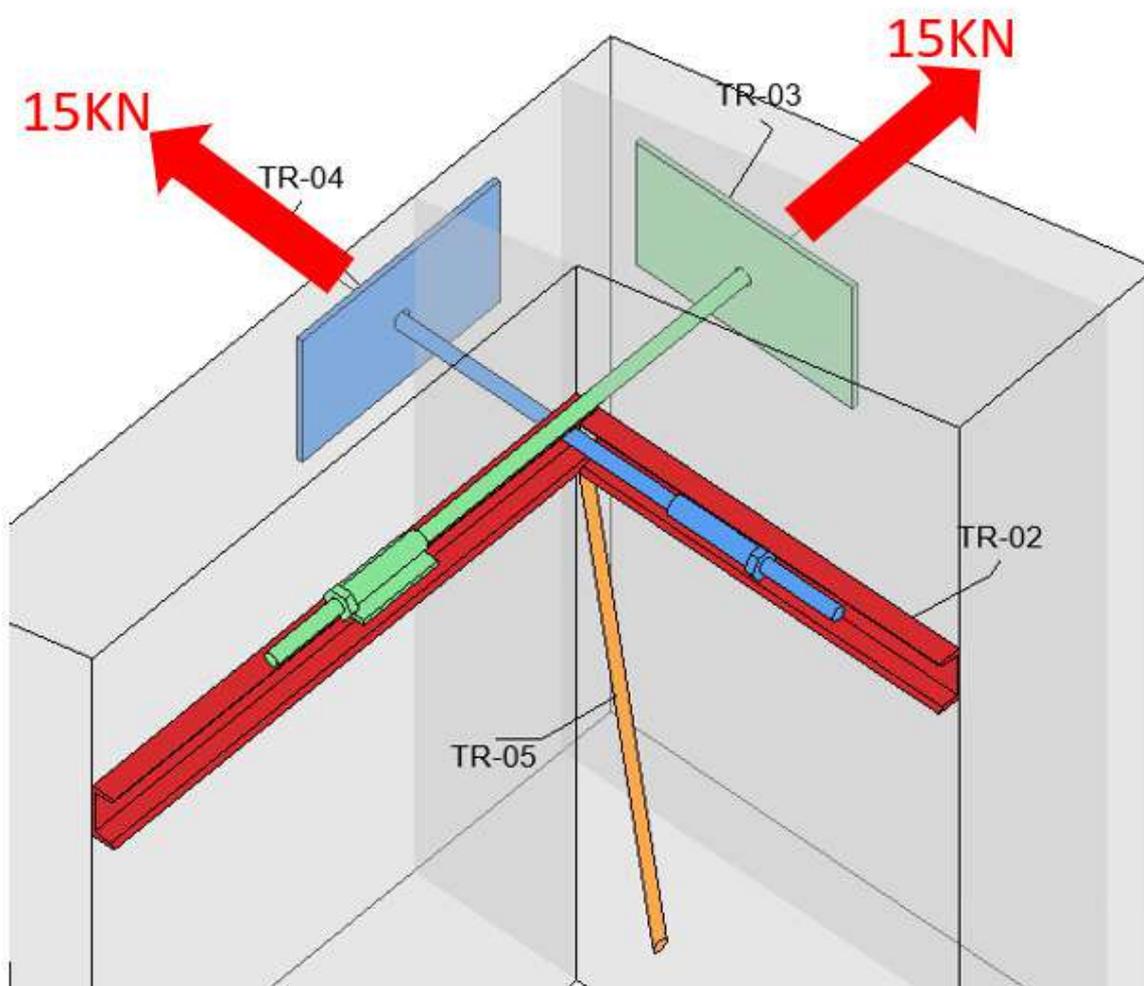
Particolare incrocio d'angolo cordolo sommitale

Per le verifiche delle piastre 250x400x20mm e della muratura si rimanda all'allegato listato di calcolo perché il software esegue in autonomia le verifiche a flessione della piastra, a trazione della barra, a punzonamento e penetrazione della muratura. Qui di seguito si riportano le verifiche relative al cordolo sul quale il sistema barra-capochiave va a collegarsi e i relativi connettori di ancoraggio alla muratura e la muratura sulla quale i connettori scaricano poi la forza derivante dalle barre. Il sistema barra-capochiave a piastra si ancora al cordolo perimetrale sommitale mediante una saldatura a cordoni d'angolo di sezione di gola $\alpha=5\text{mm}$, come nel particolare di connessione. La forza massima che sollecita il sistema e che deriva dall'attivazione dei cinematismi locali di collasso è pari a 15KN. I materiali di piastre, barre, cordolo e connettori sono di seguito descritti.

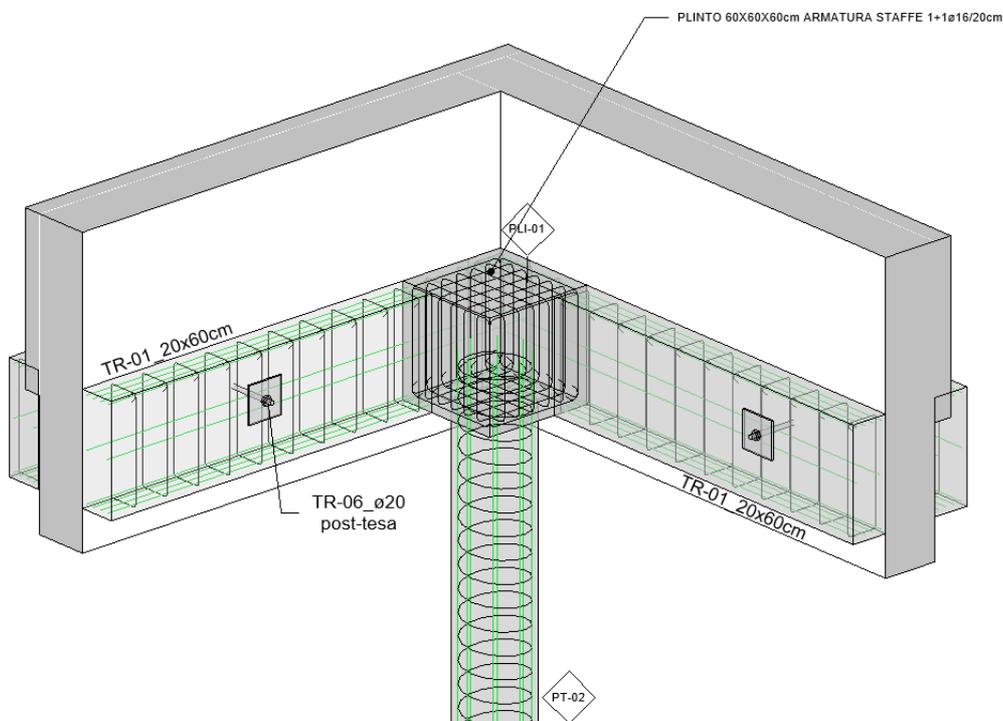
di 40cm posti ad interasse variabile di circa 3m, di lunghezza pari a 4 metri nella parte dove il substrato è affiorante e di lunghezza pari a 7m dove il substrato è più profondo. Il trasferimento del carico dalle murature ai pali è affidato a doppi cordoli in c.a. delle dimensioni 20x60cm che affiancano le murature stesse e alle quali sono collegati.

Schema strutturale consolidamento fondale

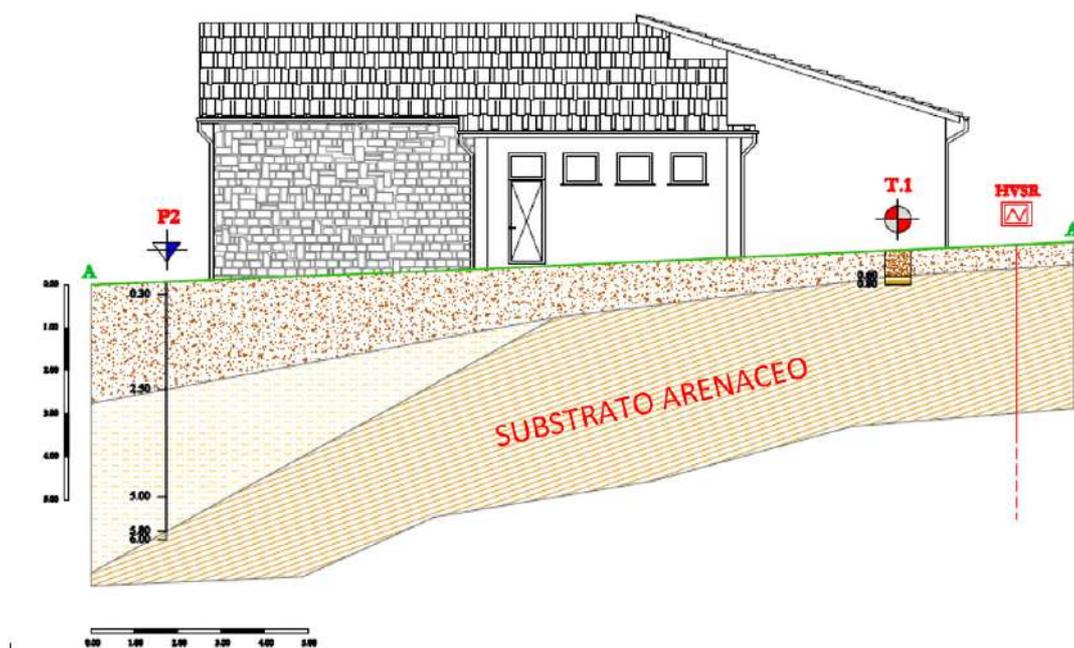
Sezione geologica

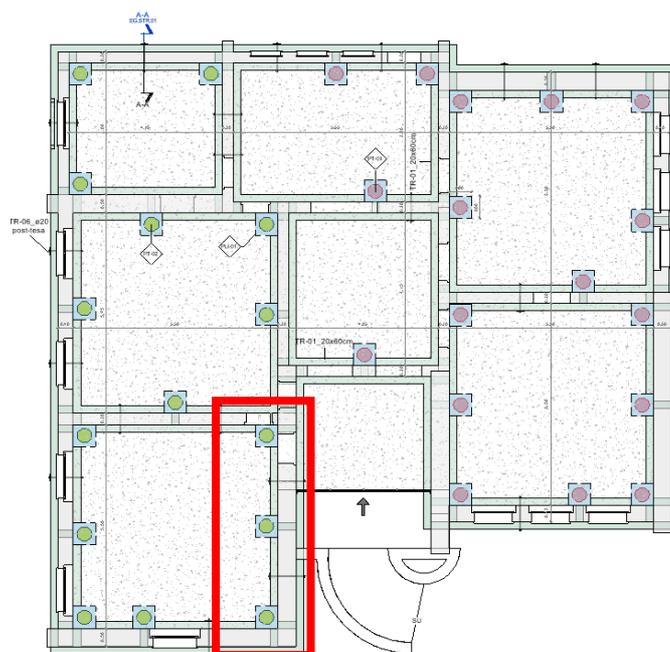
I pali vengono calcolati considerando il carico afferente agli stessi che deriva dal peso dei cordoli, dalle murature soprastanti e dalla copertura, secondo la combinazione di carico fondamentale (NTC 2018 par. 2.5.3). Il sistema di pali e cordoli maggiormente caricato è quello individuato nella planimetria che segue.

Il maggior carico deriva dal fatto che la muratura sostenuta dai pali è dello spessore maggiore tra le presenti, è la maggiore in estensione di altezza perché raggiunge il colmo

e sostiene la copertura (a falda). L'area afferente ai 3 pali sottoposti a verifica è quella individuata in rosso ed è delle dimensioni di 7mX3.5m (a favore di sicurezza). I carichi da essa derivanti sono i seguenti:

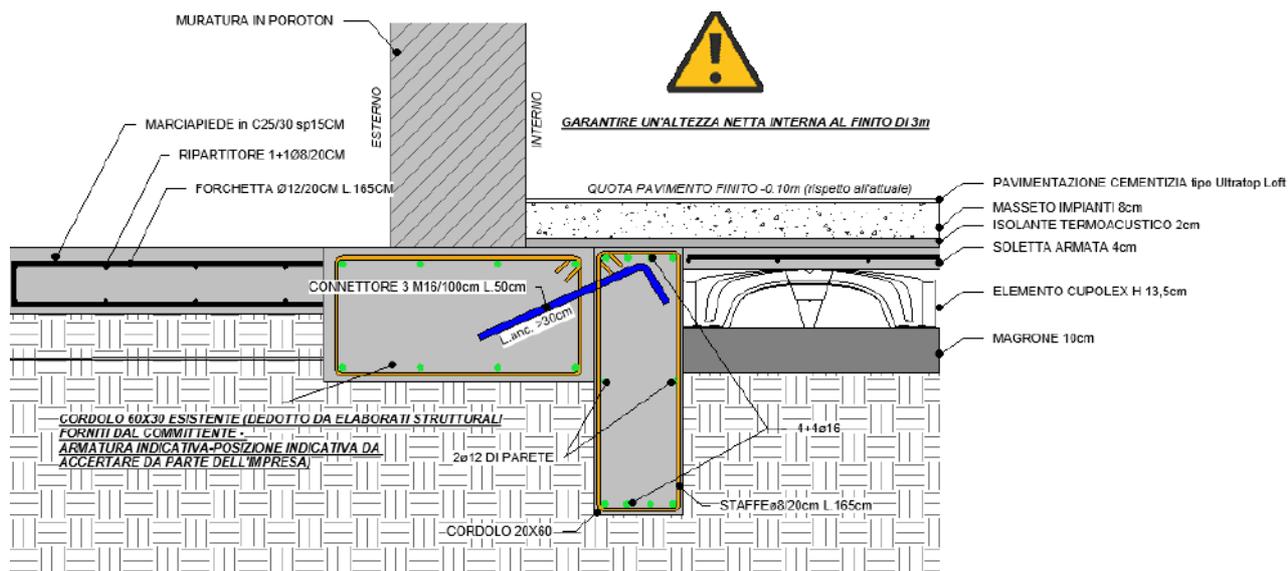
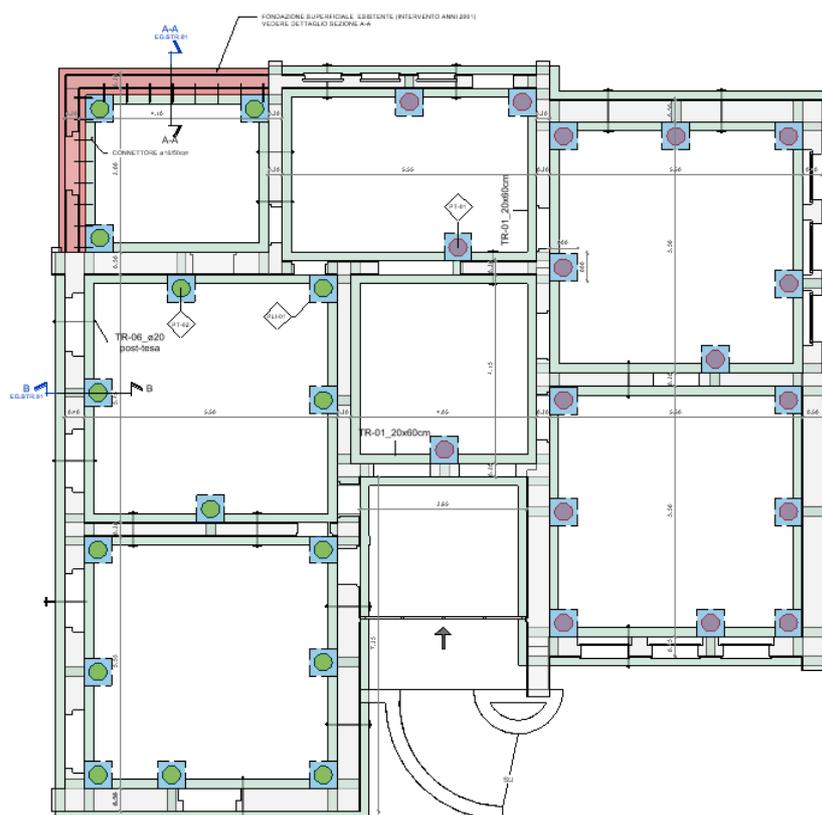
Il calcolo dei connettori (blu in figura) che ancorano il nuovo cordolo al cordolo esistente dell'ampliamento (figura sotto) è effettuato considerando che il carico di 133Kn/m sia trasferito tramite i connettori. I connettori in progetto sono barre M16 8.8 ad un passo di 30cm che trasferiscono il carico per taglio-trazione-sfilamento. La verifica viene condotta considerando il carico di cui sopra ripartito su tre connettori, i quali vengono verificati a sfilamento, trazione e taglio.
