# COMUNE DI SMERILLO

OGGETTO: MIGLIORAMENTO, RIQUALIFICAZIONE E AMMODERNAMENTO IMPIANTO  
SPORTIVO POLIVALENTE SITO IN FRAZ. SAN MARTINO AL FAGGIO DI SMERILLO (FM)

VARIANTE  
FEBBRAIO 2019

RELAZIONE TECNICA ILLUSTRATIVA

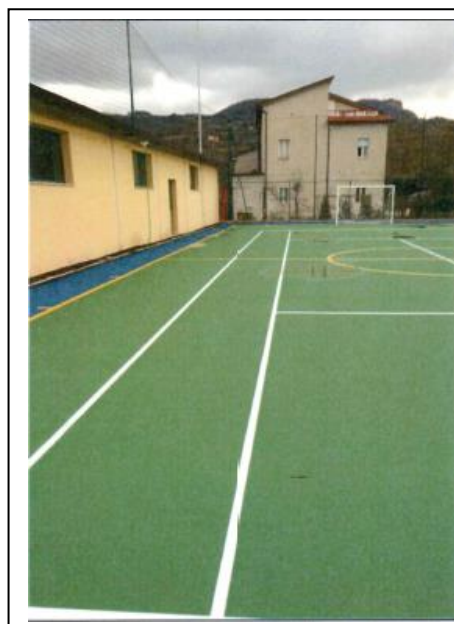
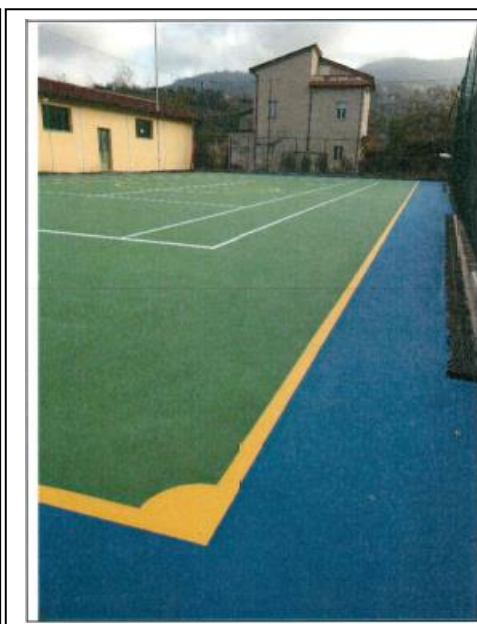
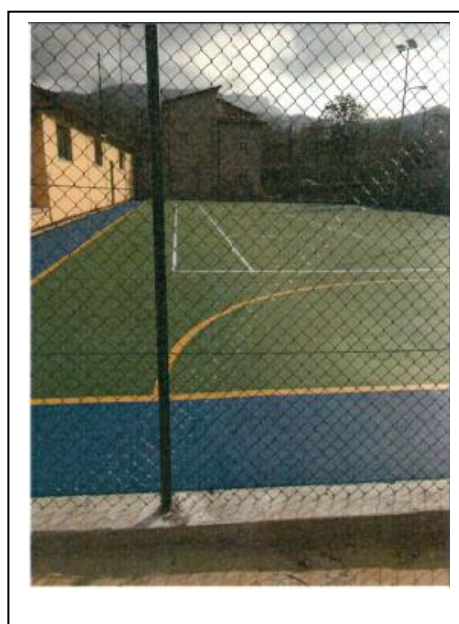
- Superficie da gioco: l'intera superficie da gioco è stata realizzata mediante la posa in opera di un tappetino di conglomerato bituminoso permettendo di regolarizzare tutta la superficie ripristinando la planarità nelle parti avvallate, con le corrette pendenze per il regolare deflusso delle acque meteoriche; al di sopra di esso è stata eseguita una pavimentazione tramite la tecnica multistrato a base di resine acriliche in dispersione acquosa. Tale sistema ha permesso di realizzare superfici polivalenti con elevate resistenze all'usura, ai raggi ultravioletti ed alle diverse condizioni meteorologiche. La scelta verso questa tipologia ha permesso di avere superfici sulle quali è possibile praticare molteplici attività come tennis, calcio a 5, pallamano *(la pallamano non esistente nello stato attuale, risulta una disciplina la cui tipologia risulta carente, per dimensione e livello dell'attività praticabile, all'interno del territorio comprendente più comuni limitrofi)*. La pavimentazione realizzata è individuata con il codice 78 (pavimentazioni in resine acriliche/elastomeriche) nella tabella A della deliberazione del Consiglio Nazionale del CONI n°1379 del 2008. In

effettuati i tracciamenti dei campi per il calcio a 5, per il tennis e per il gioco della pallamano con diverse colorazioni secondo l'art. 7.2 della deliberazione del Consiglio Nazionale del CONI n°1379 del 2008. Verrà realizzato un sistema di smaltimento delle acque meteoriche tramite delle canalette laterali, tubazioni di scarico e pozzetti; tale sistema, tuttora assente, permette di smaltire correttamente le acque meteoriche evitando i ristagni delle stesse ed il conseguente deterioramento della superficie da gioco.

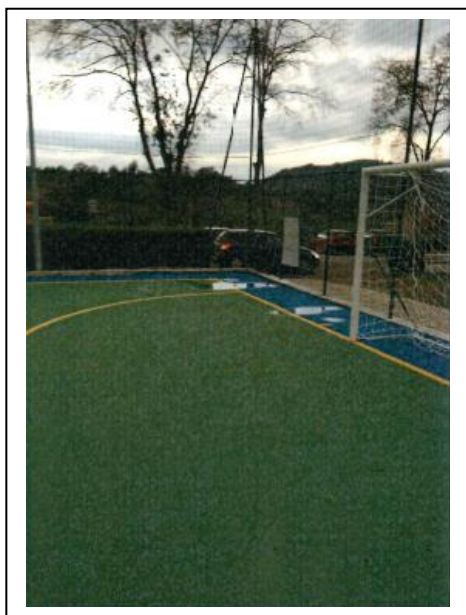
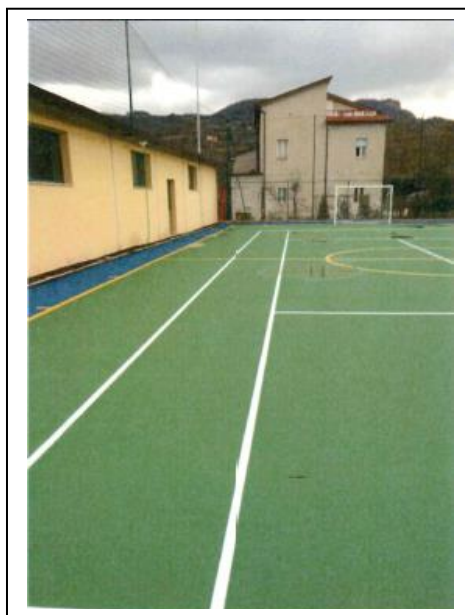
- Attrezzature sportive: Le attrezzature sportive installate consistono in n° 2 porte da calcetto e da pallamano regolamentari e conformi alla norma UNI EN 749 e in n°1 rete da tennis conforme alla norma UNI EN 1510. Tali dotazioni hanno vita economica maggiore di 5 anni e sono state fissate a terra secondo quanto disposto dalle specifiche norme ed in particolare dall'art. 7.12 della deliberazione del Consiglio Nazionale del CONI n°1379 del 2008.

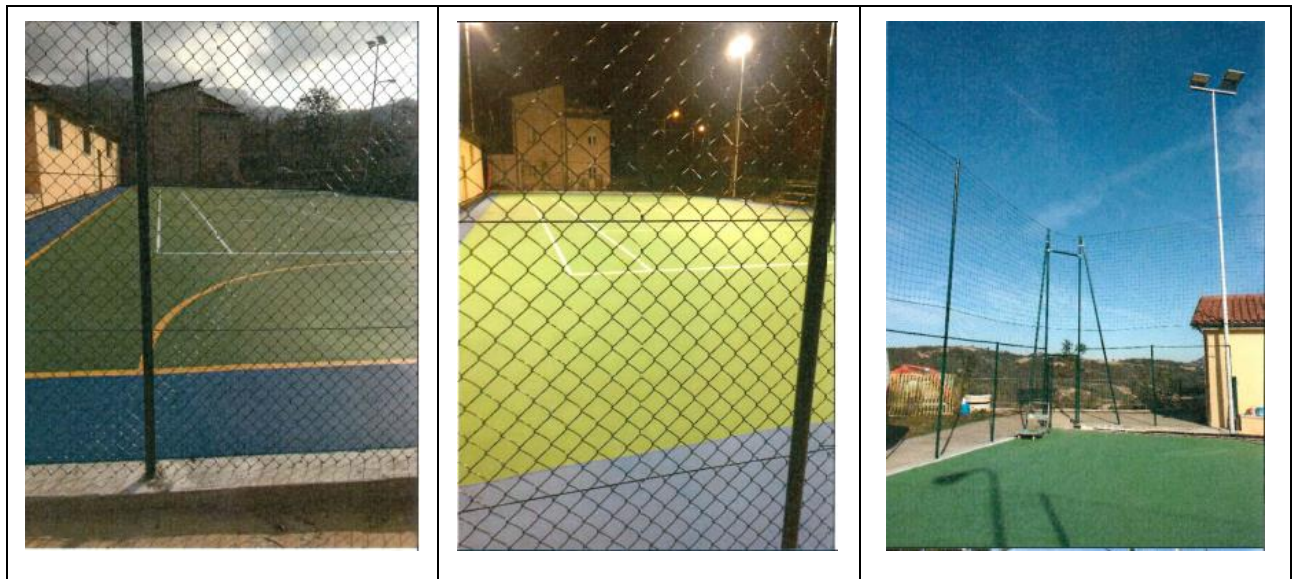
- Recinzione perimetrale: L'intera rete della recinzione perimetrale è stata sostituita con rete cromaticamente e geometricamente analoga, ovvero nei primi tre metri è stata installata una rete metallica plastificata a maglia romboidale, mentre nei restanti 3 metri è stata installata una rete tessuta in polietilene ad alta tenacità. Inoltre è stato ripristinato il cordolo di fondazione in calcestruzzo dei pali di sostegno della recinzione attraverso la riprofilatura dello stesso mediante apposite malte cementizie; alcuni pali di

sostegno della recinzione danneggiati, deteriorati e ossidati sono stati sostituiti con altri di caratteristiche equivalenti.

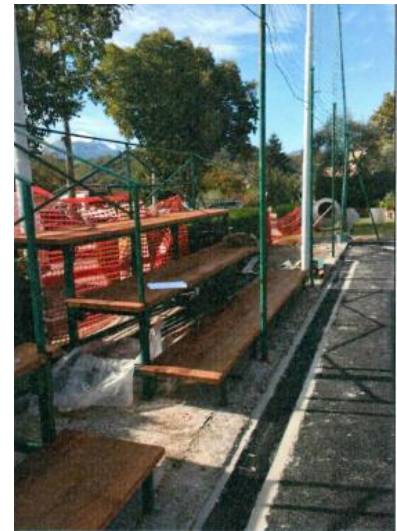
- Tribune: è stato sostituito integralmente l'assito delle tribune con un altro di analoghe caratteristiche, ma con trattamento protettivo contro le intemperie e i raggi ultravioletti; la struttura metallica di supporto è stata ritinteggiata applicando preventivamente un trattamento antiruggine. Tali interventi hanno rinnovato la fruibilità, il comfort e la sicurezza delle tribune stesse.

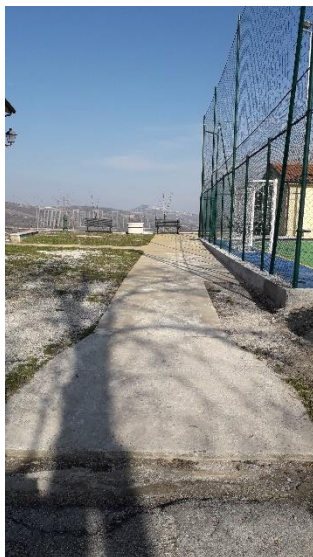
Foto 3 - Percorso pedonale

1. la non conformità alla vigente normativa di sicurezza sugli impianti elettrici in relazione al quadro elettrico generale a servizio del sistema di illuminazione del campo sportivo (foto 1);
2. la necessità di eseguire l'abbattimento delle barriere architettoniche al fine di garantire l'accessibilità all'impianto sportivo (foto 2);
3. l'indispensabilità di una sistemazione dell'area pertinenziale adiacente al campo sportivo al fine di un completamento funzionale dell'impianto stesso (foto 3);
4. la necessità di effettuare una sistemazione della pavimentazione del percorso dell'accesso pedonale, attualmente fatiscente e degradata (foto 4);
5. la vetustà di alcuni infissi (due finestre sul fronte est e una porta sul fronte ovest) della struttura polifunzionale (foto 5);
6. la necessità di tamponare una porta sul fronte est, non fruibile.

4. ripristino della pavimentazione pedonale attualmente fatiscente e degradata;
5. sostituzione di infissi vetusti con infissi in PVC della medesima dimensione, ma con caratteristiche tecniche vantaggiose sotto il profilo acustico e termico;
