PROGETTO DEFINITIVO

DEMOLIZIONE E RICOSTRUZIONE DELLA NUOVA SEDE DELLA
STAZIONE TERRITORIALE CARABINIERI E CARABINIERI FORESTALE

SERRAVALLE DI CHIANTI (MC)

RELAZIONE DI ACCOMPAGNAMENTO ALLA
RICHIESTA DI RIPERIMETRAZIONE DEL
CORPO FRANOSO F-19-1800 (P3)

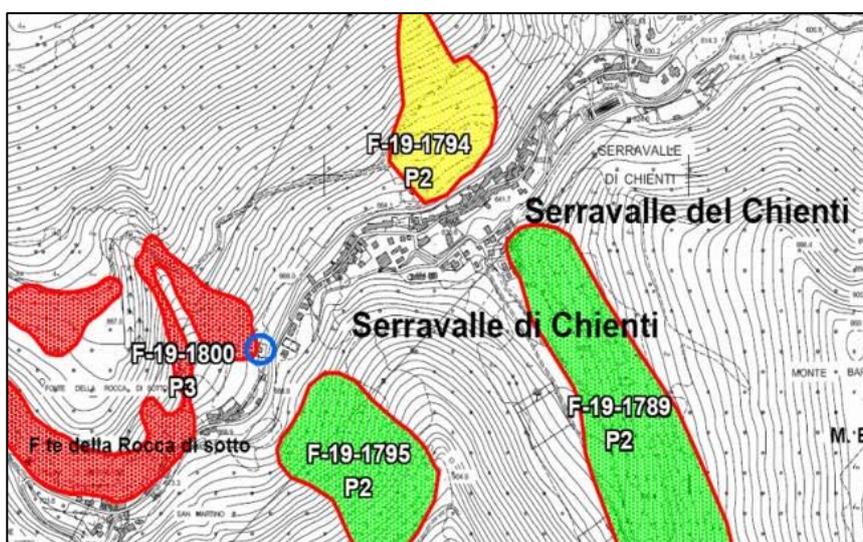
L’area in esame è stata interessata da processi morfogenetici di diversa origine e dinamica, come evidenziato nella cartografia del PAI (figura seguente in cui il cerchio azzurro indica l’area in studio).

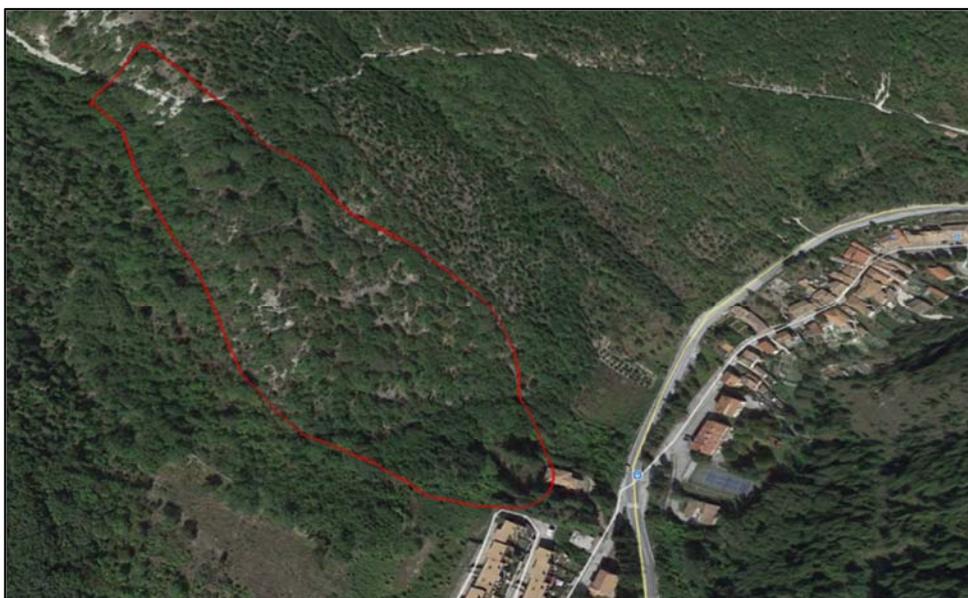
Nel PAI stesso è stato cartografato, a monte dell’area in esame, un movimento gravitato, classificato come **frana da crollo quiescente, di pericolosità 3 e rischio 4 (P3 - R4)**, censito al numero F-19-1800. La caserma forestale esistente è parzialmente inclusa nella perimetrazione, come è possibile osservare nell’immagine seguente.

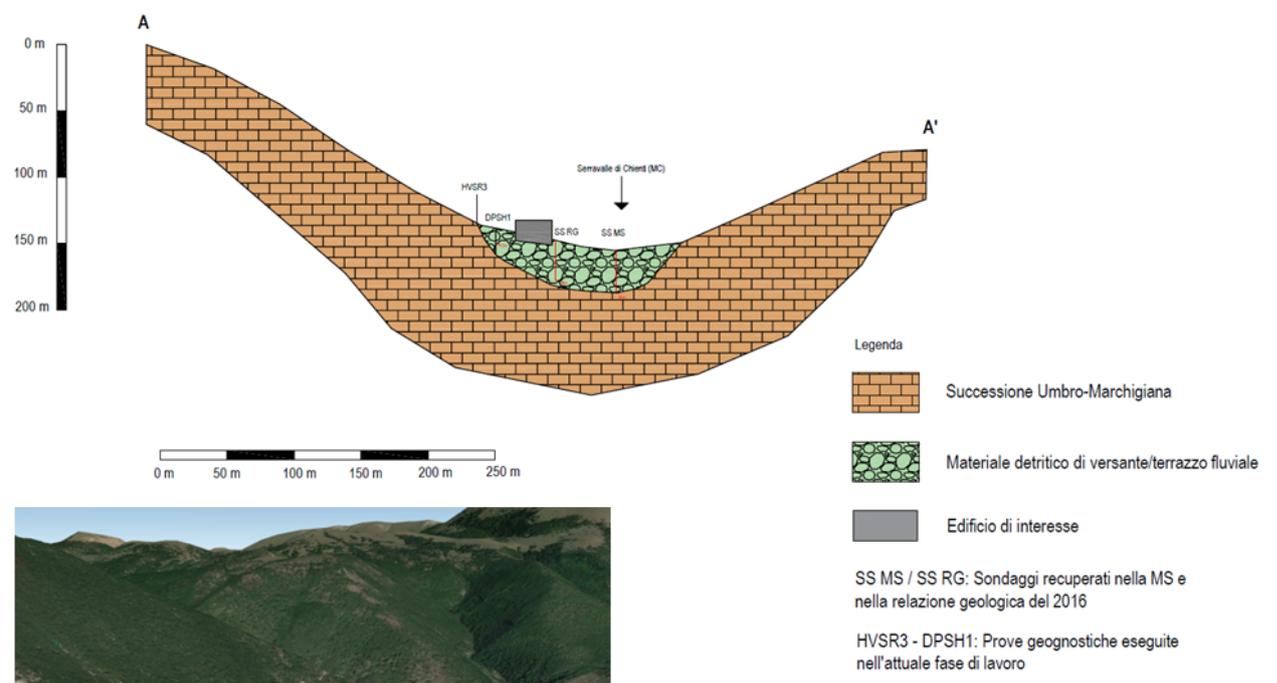
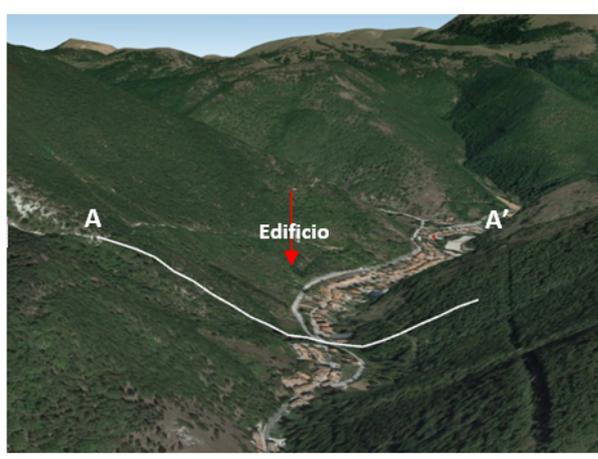
3. Infine, in prossimità della caserma, le prove geognostiche eseguite in questa fase (prove penetrometriche e HVSR), e i sondaggi pregressi recuperati evidenziano la presenza di una copertura di natura ghiaiosa che spessori massimi di 32 m al centro della valle, come schematizzato nella sezione geologica riportata a seguire.

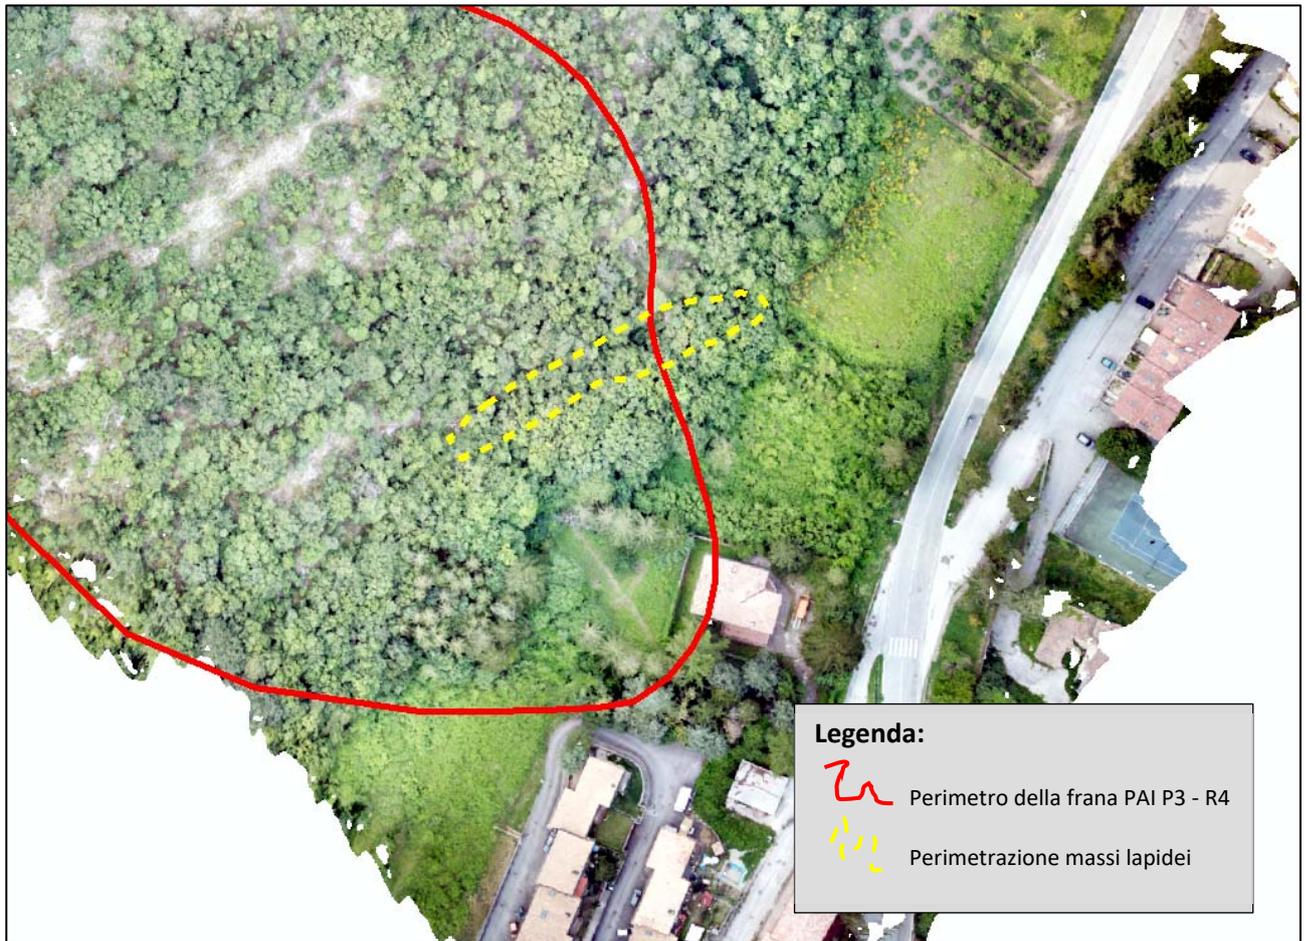
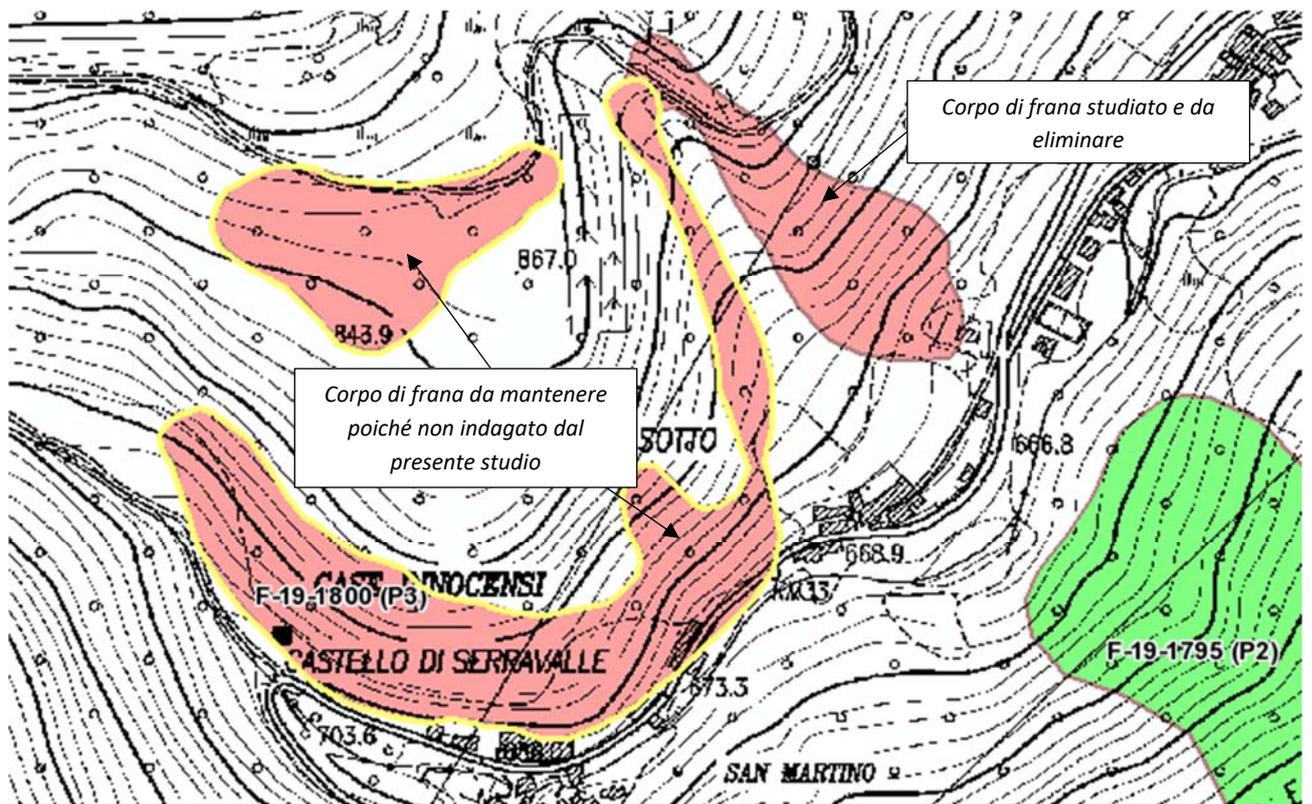
Inoltre, i massi lapidei da distacco, riscontrati alla base del versante, possono essere considerati stabili e difficilmente cartografabili in una rappresentazione al 10.000, propria del progetto PAI (immagine seguente). Per questo, si propone una nuova perimetrazione del corpo franoso F-19-1800 (P3) che porta ad eliminare la porzione di frana collocata a monte dell'immobile in studio.
