Messa in sicurezza di fabbricati in località Gualdo via Capo le Case - Comparto 1

Progetto esecutivo ottobre 2018 Relazioni Tecniche Descrittive lololo 0 0 1 |R|T|D

Progetto esecutivo
Relazione Tecnica Descrittiva

SISMA 2016. LAVORI URGENTI DI MESSA IN SICUREZZA DEL FABBRICATO FOGLIO N.35 P.LLA 190, IN CASTELSANTANGELO SUL NERA - LOCALITA' GUALDO, GRAVEMENTE DANNEGGIATO DAGLI EVENTI SISMICI DEL 26-30 OTTOBRE E SUCCESSIVI

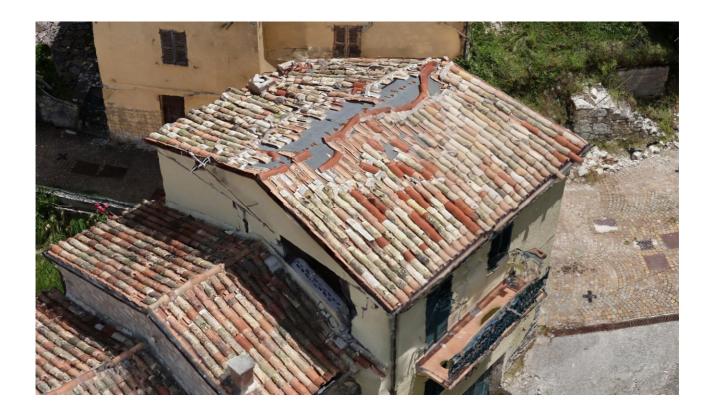
Per maggior chiarezza si riporta di seguito una vista aerea eseguita con drone dalla quale si vede chiaramente il crollo parziale del paramento murario e la sua composizione in blocchi forati.

Secondo lo scrivente, il livello di danno localizzato nella porzione aggettante alla pubblica via, è tale per cui è necessaria la demolizione di tale porzione. In particolare lo spigolo visibile dalla fotografia n. 3 si trova in una condizione di forte instabilità ed a ridosso dello stesso, nella porzione di muratura posta in adiacenza alla copertura adiacente più bassa, sono presenti dei crolli del paramento verticale composto da blocchi forati (in calcestruzzo a laterizio). Oltre a ciò, come visibile dalla fotografia n. 7, è in atto una traslazione dell'intera porzione verso la strada comunale come visibile dalla profonda fessura diagonale nella fotografia sopracitata. Visto quindi il materiale componente la porzione più alta di tali paramenti murari, di nuova concezione e quindi senza alcun valore storico-documentale, si ritiene che la demolizione di tale porzione di edificio non rechi danno al patrimonio storico.

Come descritto, la situazione è complessa, per cui l'unica strada per la messa in sicurezza è quella della parziale demolizione.
