Comune di
Castelsantangelo Sul Nera
Provincia di Macerata

**EL. 4 - Canepine – AGGREGATO 4 -
Approfondimento**

Frazione Nocria - Località Canepine - Proposta di Aggregato n° 4

UMI / AGGREGATO n°4 - Canepine 2

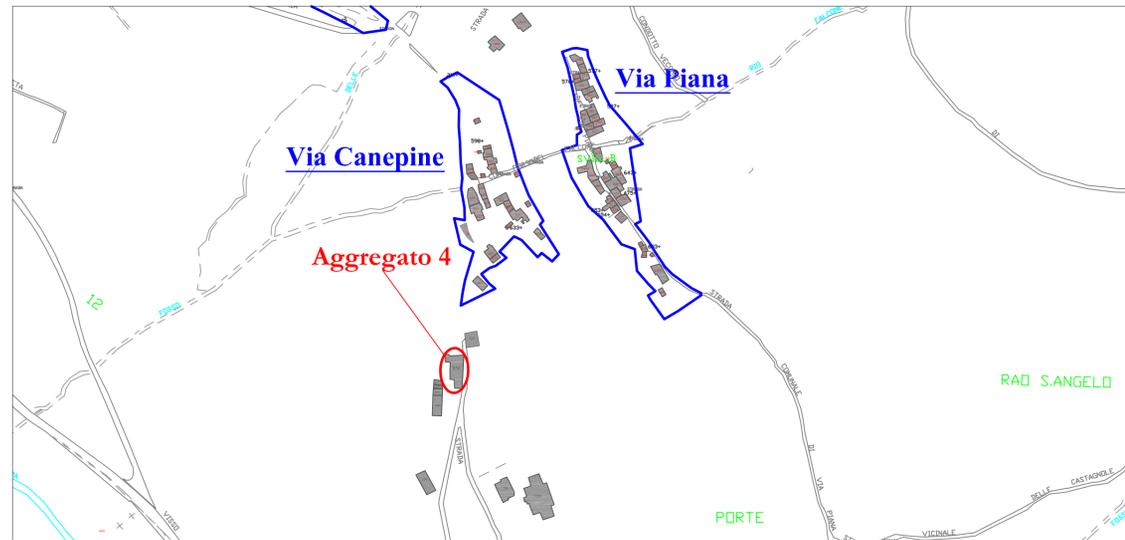
Stralcio catastale con indicazione dei perimetri approvati in prossimità dell'aggregato proposto

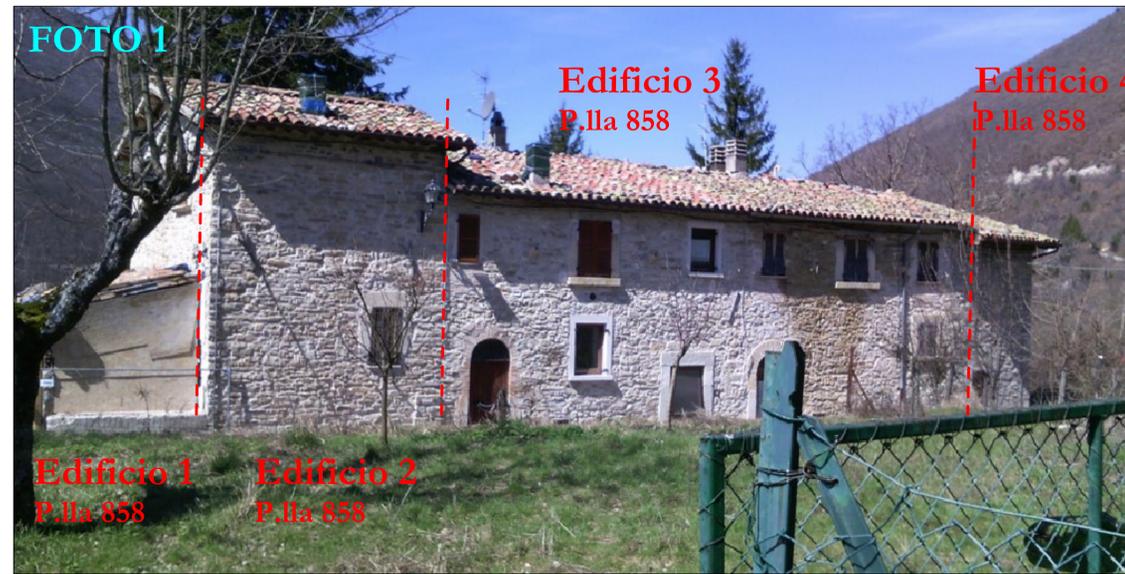
Fig. 12 - p.IIa 858

Edificio 1

- esito: FAST non utilizzabile

Edificio 2

Edificio 3

Edificio 4

L'aggregato è composto da una stecca n. 4 edifici, tutti inagibili, con fronte adiacente a Via Canepine. Il fronte sul retro risulta essere irregolare con un piano seminterrato che segue l'andamento del terreno che si abbassa rispetto alla strada e per il medesimo motivo l'altezza delle finestre risulta non essere omogenea, pertanto si ipotizza una differenza nelle quote di solaio.

La particolarità della struttura ed in particolare della situazione delle quote sopra descritta, unitamente alla sua collocazione in adiacenza al tracciato stradale **rendono opportuno** procedere con l'intervento unitario.
