*Comune di*  
**Castelsantangelo Sul Nera**  
Provincia di Macerata

**UFFICIO SISMA**

**EL. 7 - Piè La Rocca – AGGREGATO 7 -  
Approfondimento**

# Frazione Vallinfante - Località Piè La Rocca - Proposta di Aggregato n° 7

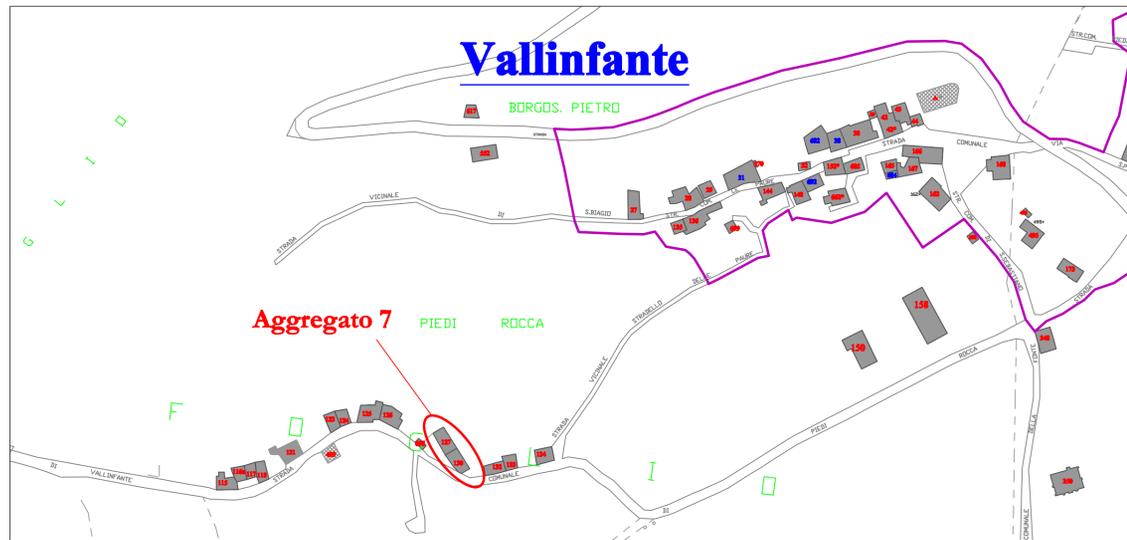
Stralcio catastale con indicazione dei perimetri approvati in prossimità dell'aggregato proposto

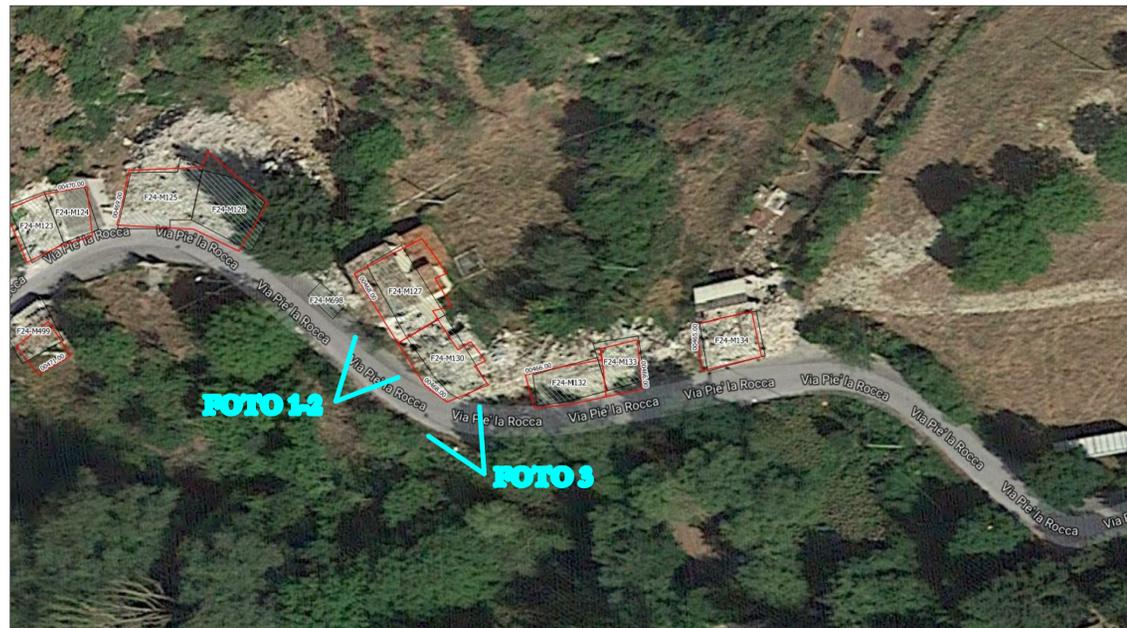
Stralcio da Erikus: sovrapposizione foto aerea / catastale

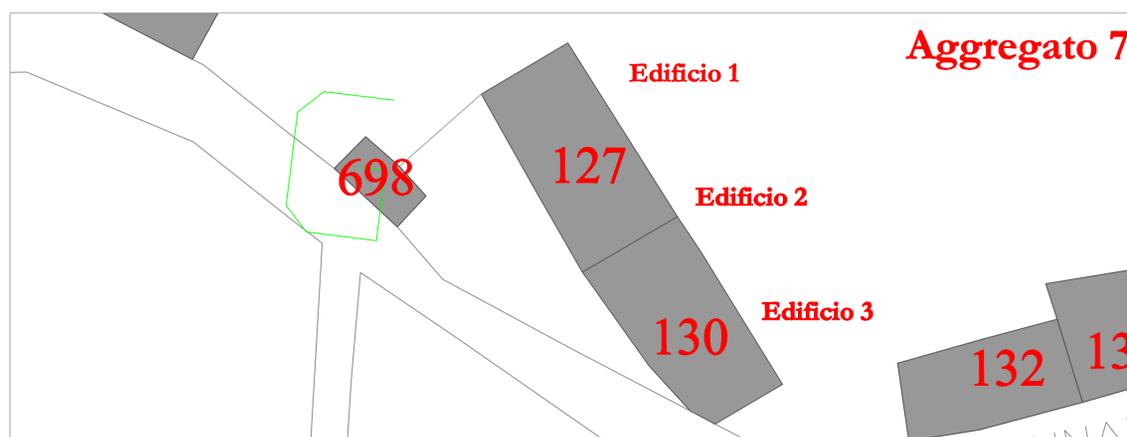
Localizzazione dell'aggregato su base catastale

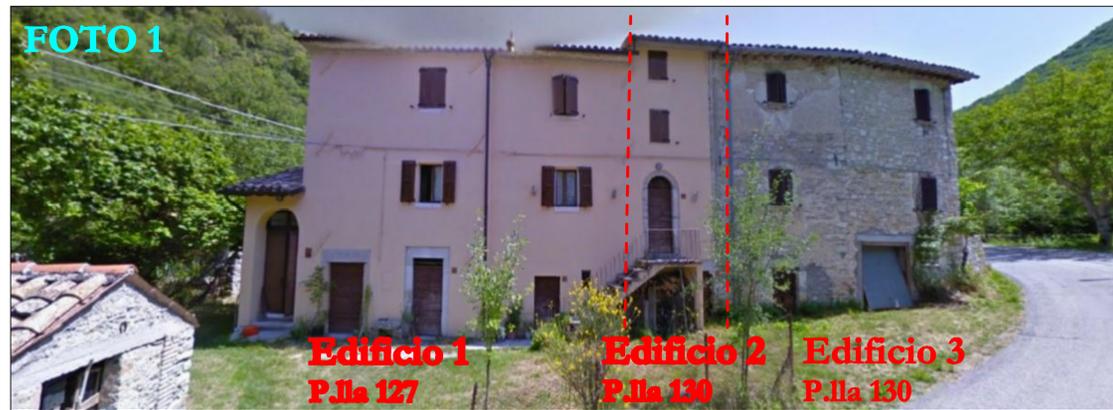
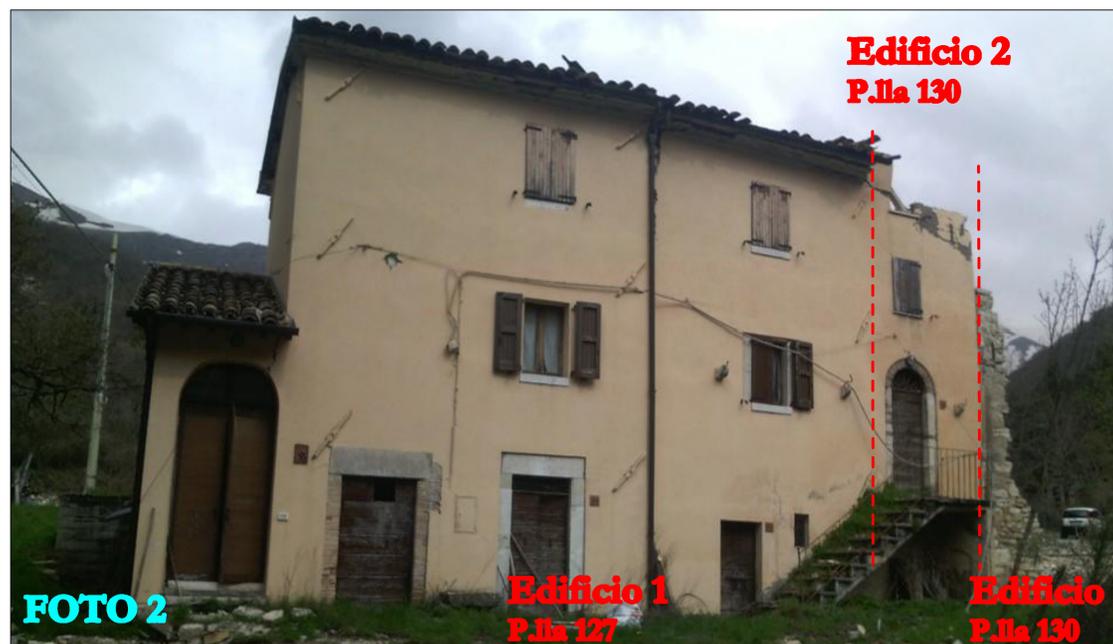
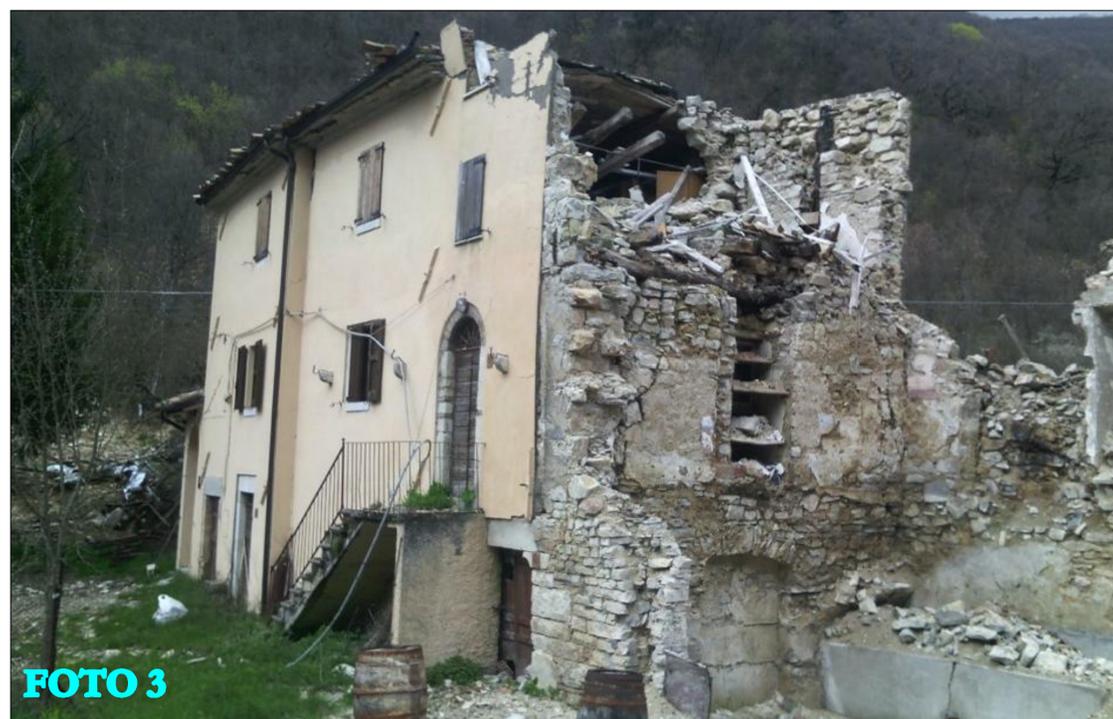
## Documentazione fotografica ante e post sisma

**Fg.24 P.Ila 127**  
**Edificio 1**  
 - esito: FAST non utilizzabile

**Fg.24 P.Ila 130**  
**Edificio 2-3**  
 - esito: AEDES E

L'aggregato ha una struttura costituita da una stecca di 3 edifici strutturalmente interconnessi con struttura regolare, parzialmente adiacenti alla viabilità di 3 piani con due differenti quote della copertura. È presente sul lato opposto alla strada, in adiacenza, un piccolo corpo di fabbrica di altezza minore. La porzione centrale presenta inoltre aperture non allineate a quelle della restante porzione di edificio.

Le dimensioni e la complessità della struttura, unita alle differenze di quote delle coperture (e ipoteticamente dei solai) rendono opportuna la progettazione unitaria.

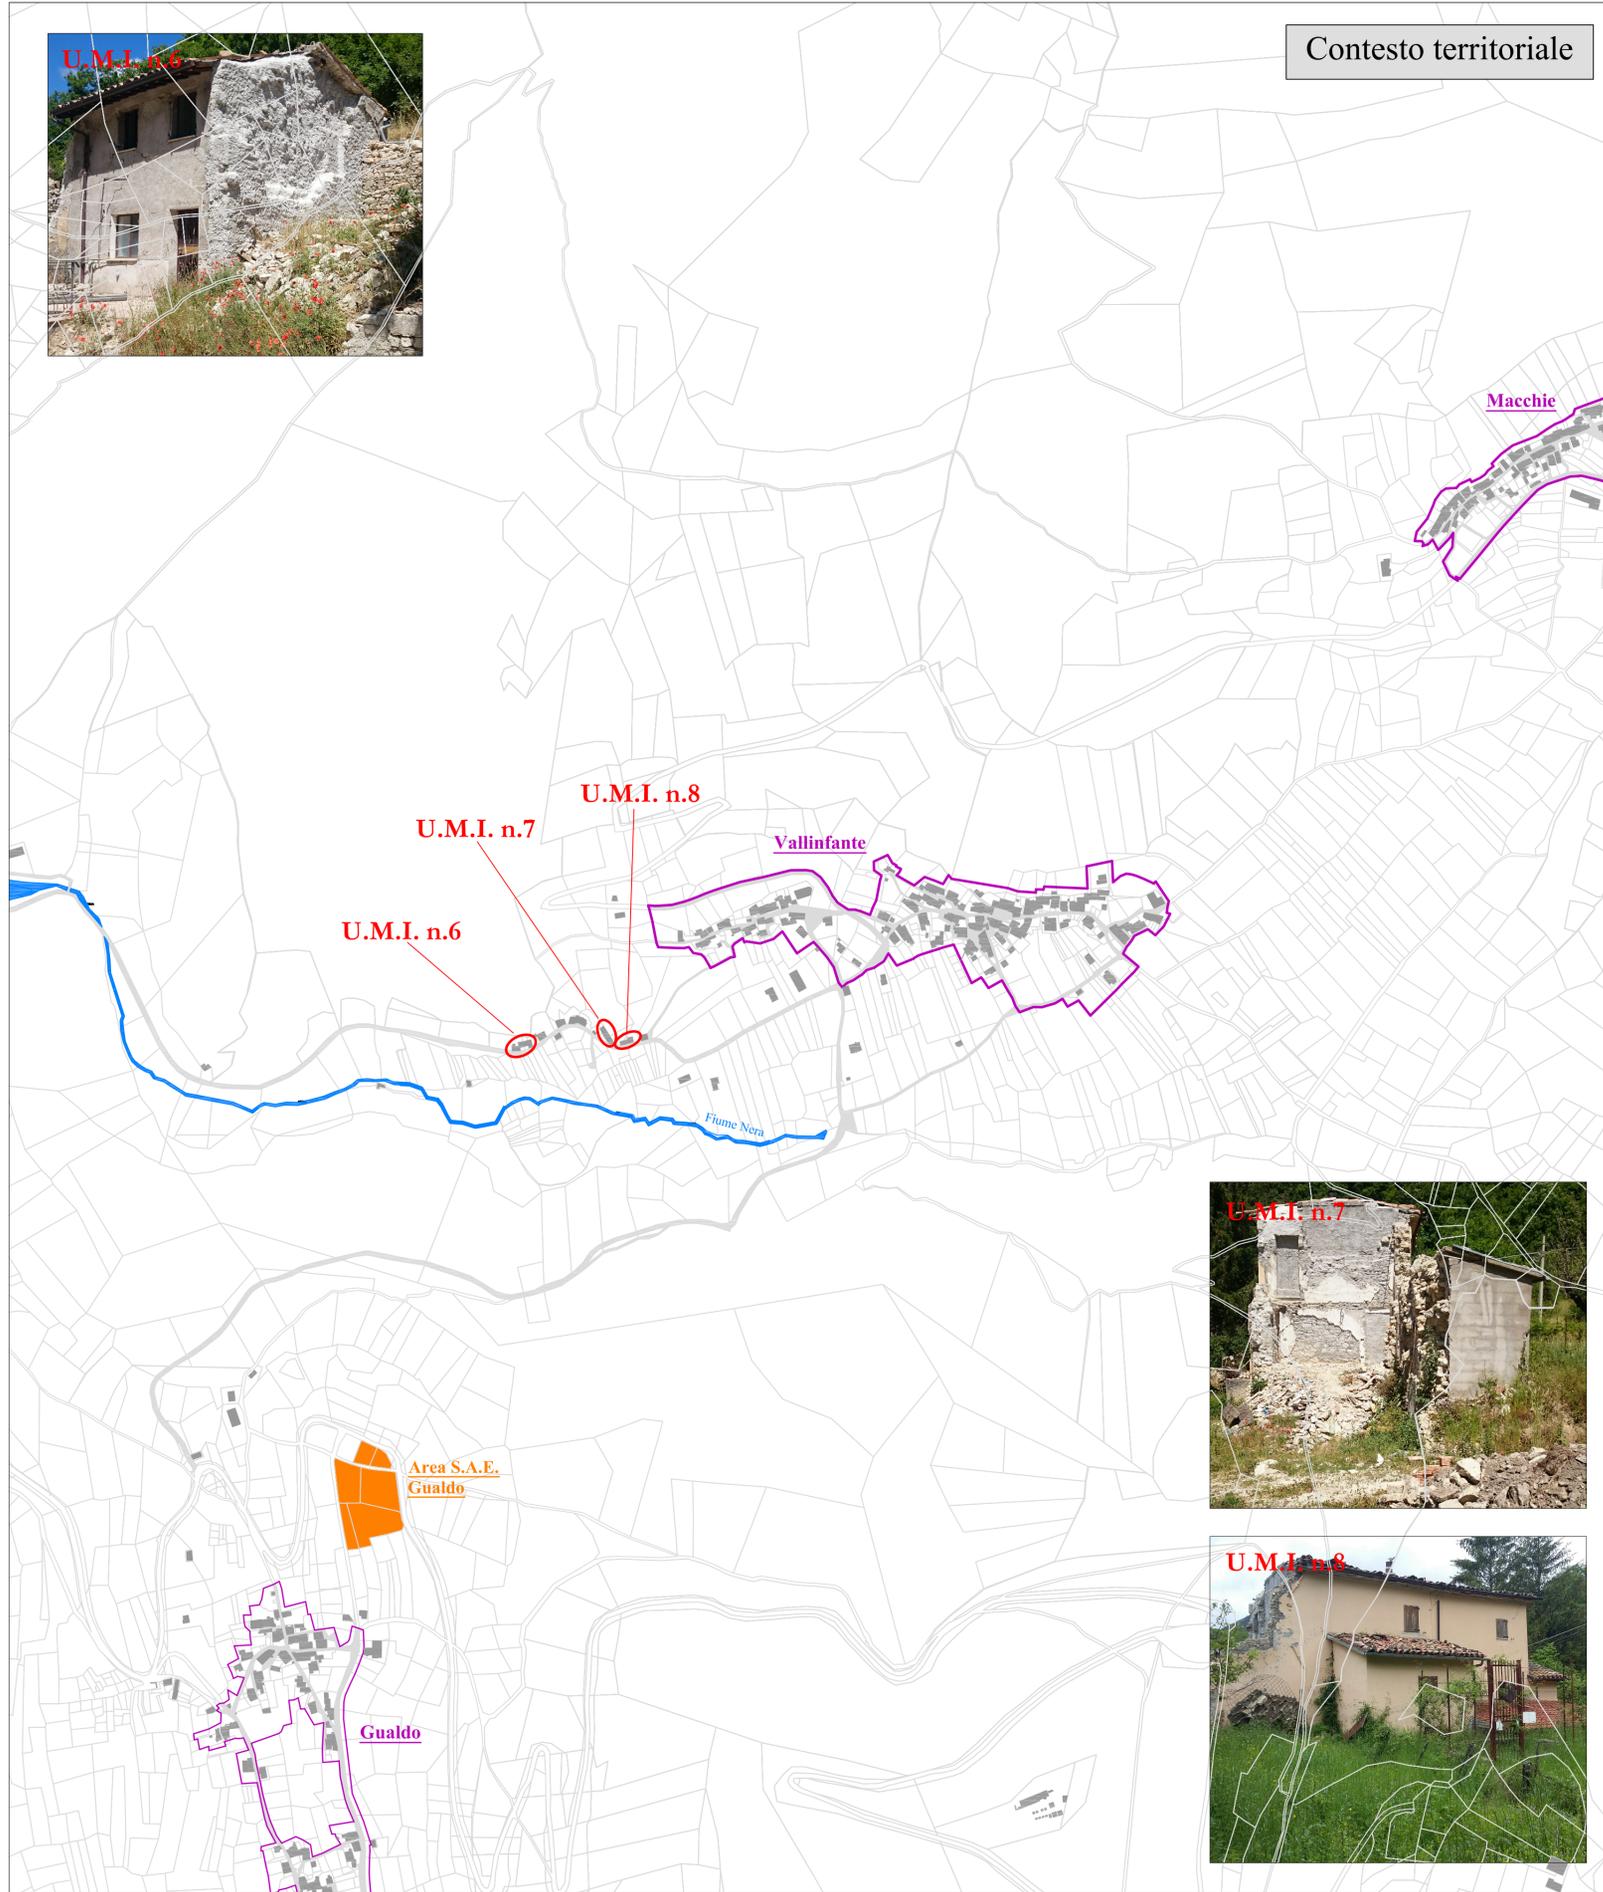
## Contesto territoriale

- Aree occupate (con Ord. Sindacale per finalità emergenziali)
- Idrografia
- Viabilità
- Edificato
- Perimetrazioni Piani Attuativi approvate con Decreto del Vicecommissario delegato per gli interventi di ricostruzione post sisma 2016

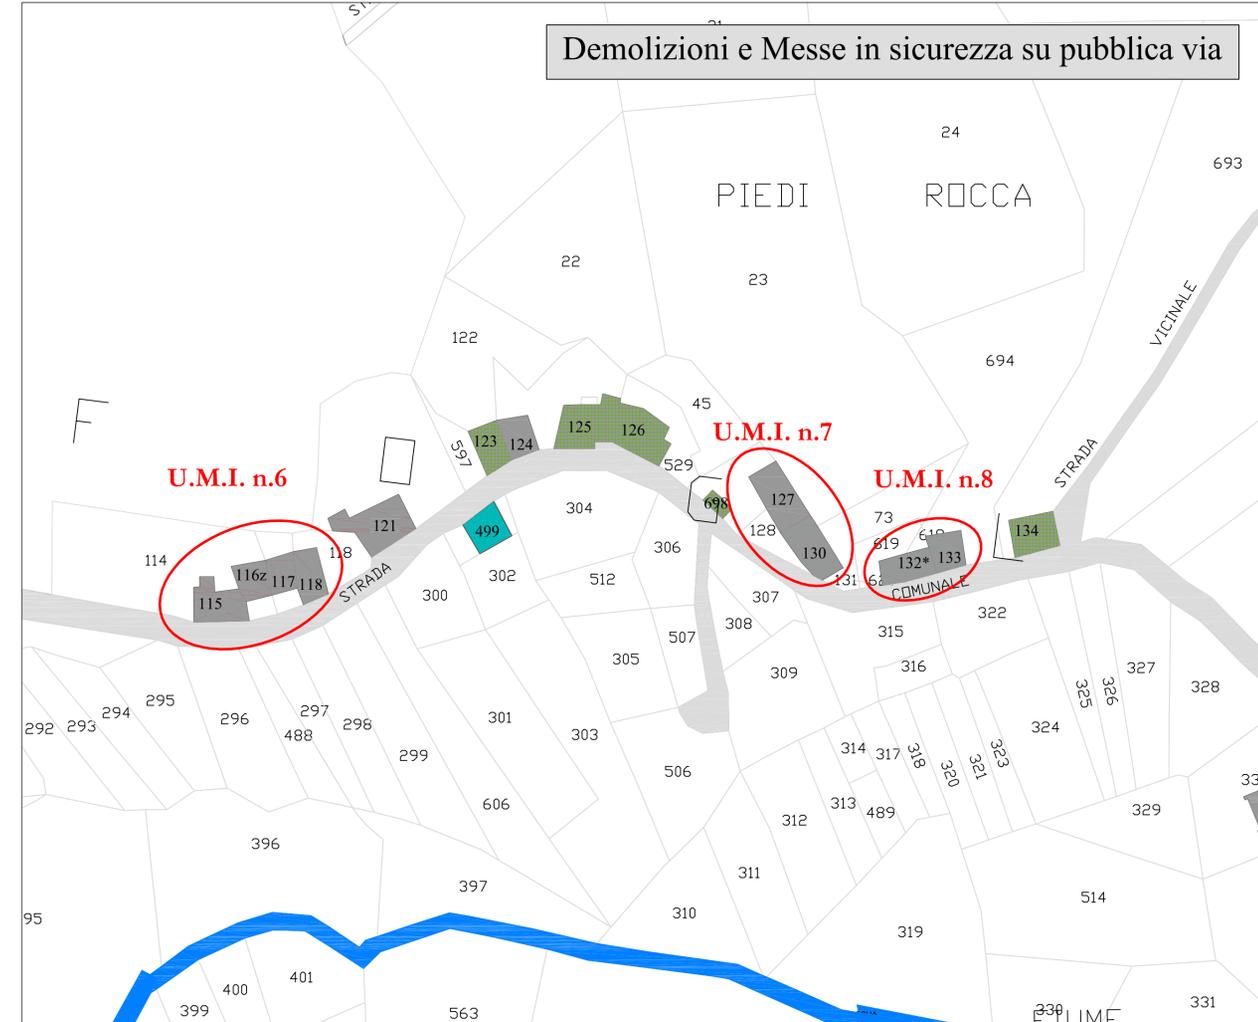
## Demolizioni e Messe in sicurezza su pubblica via

- Demolizioni effettuate
- Demolizioni da effettuare
- Messe in sicurezza effettuate
- Messe in sicurezza da effettuare
- Solo rimozione macerie (crolli)
