Foglio 3 - Part. 21-22-23-32-93-84-92

**Oggetto:** SP 237 (Ex S.S. 78 - PICENA) - Lavori di ripristino del corpo stradale ed opere complementari dal Km 60+450 al Km 69+150  
Comune di ROCCAFLUVIONE (AP)

| SP 237 - Lavori di ripristino del corpo stradale ed opere complementari dal km 60+450 al km 69+150 | | | |
| GEOTECNICA<br>Planimetria generale degli interventi | | | |

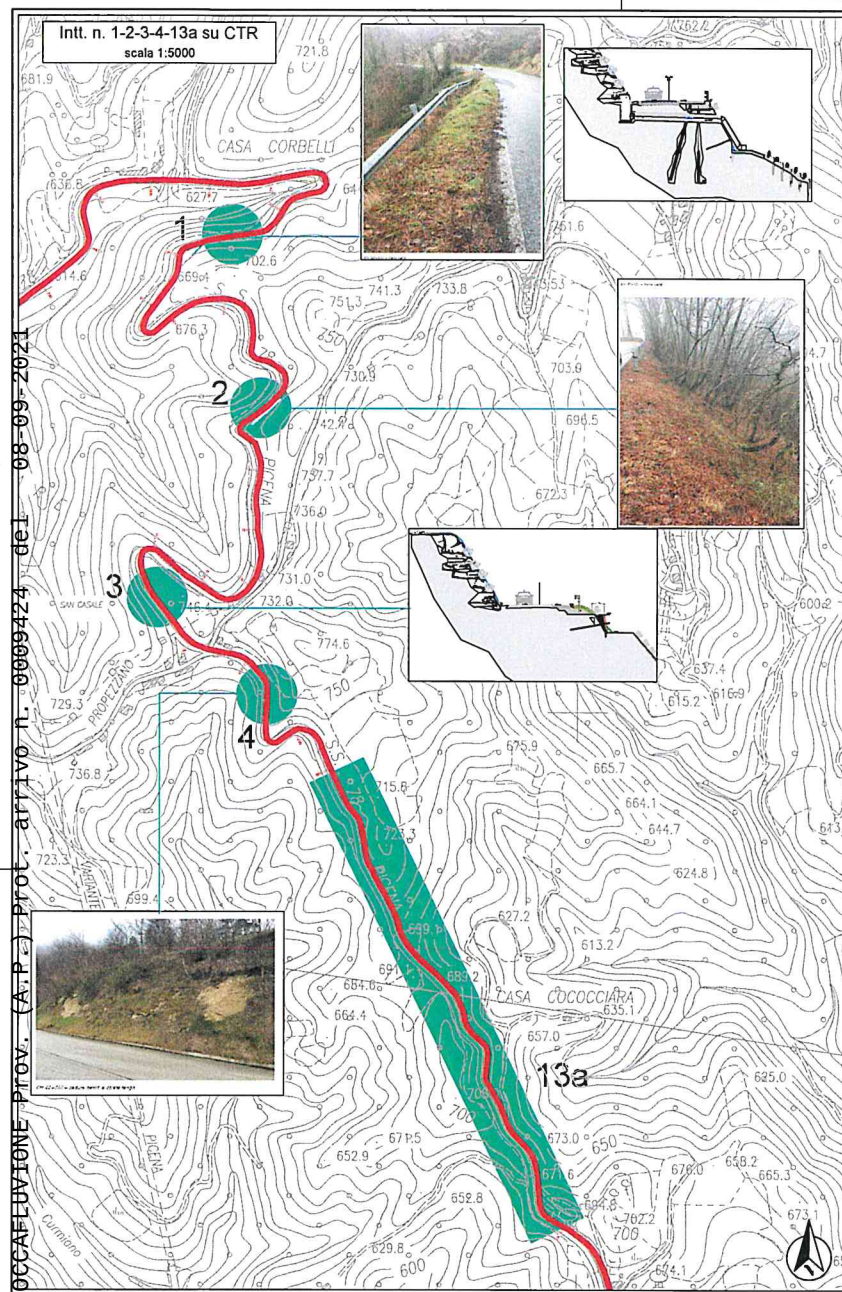
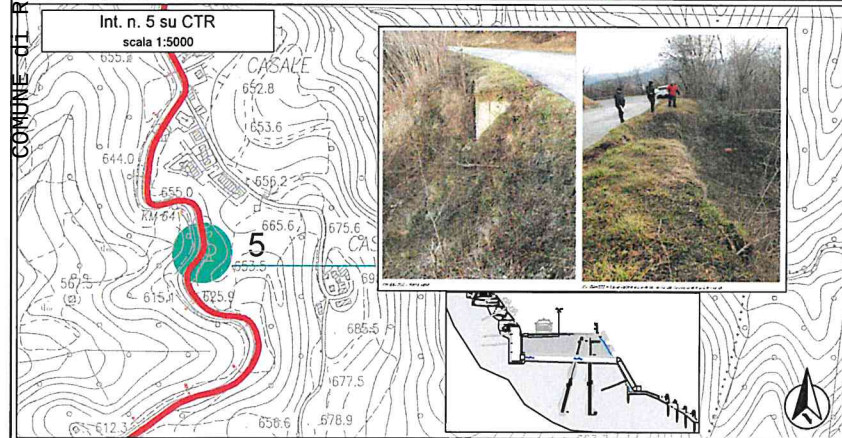
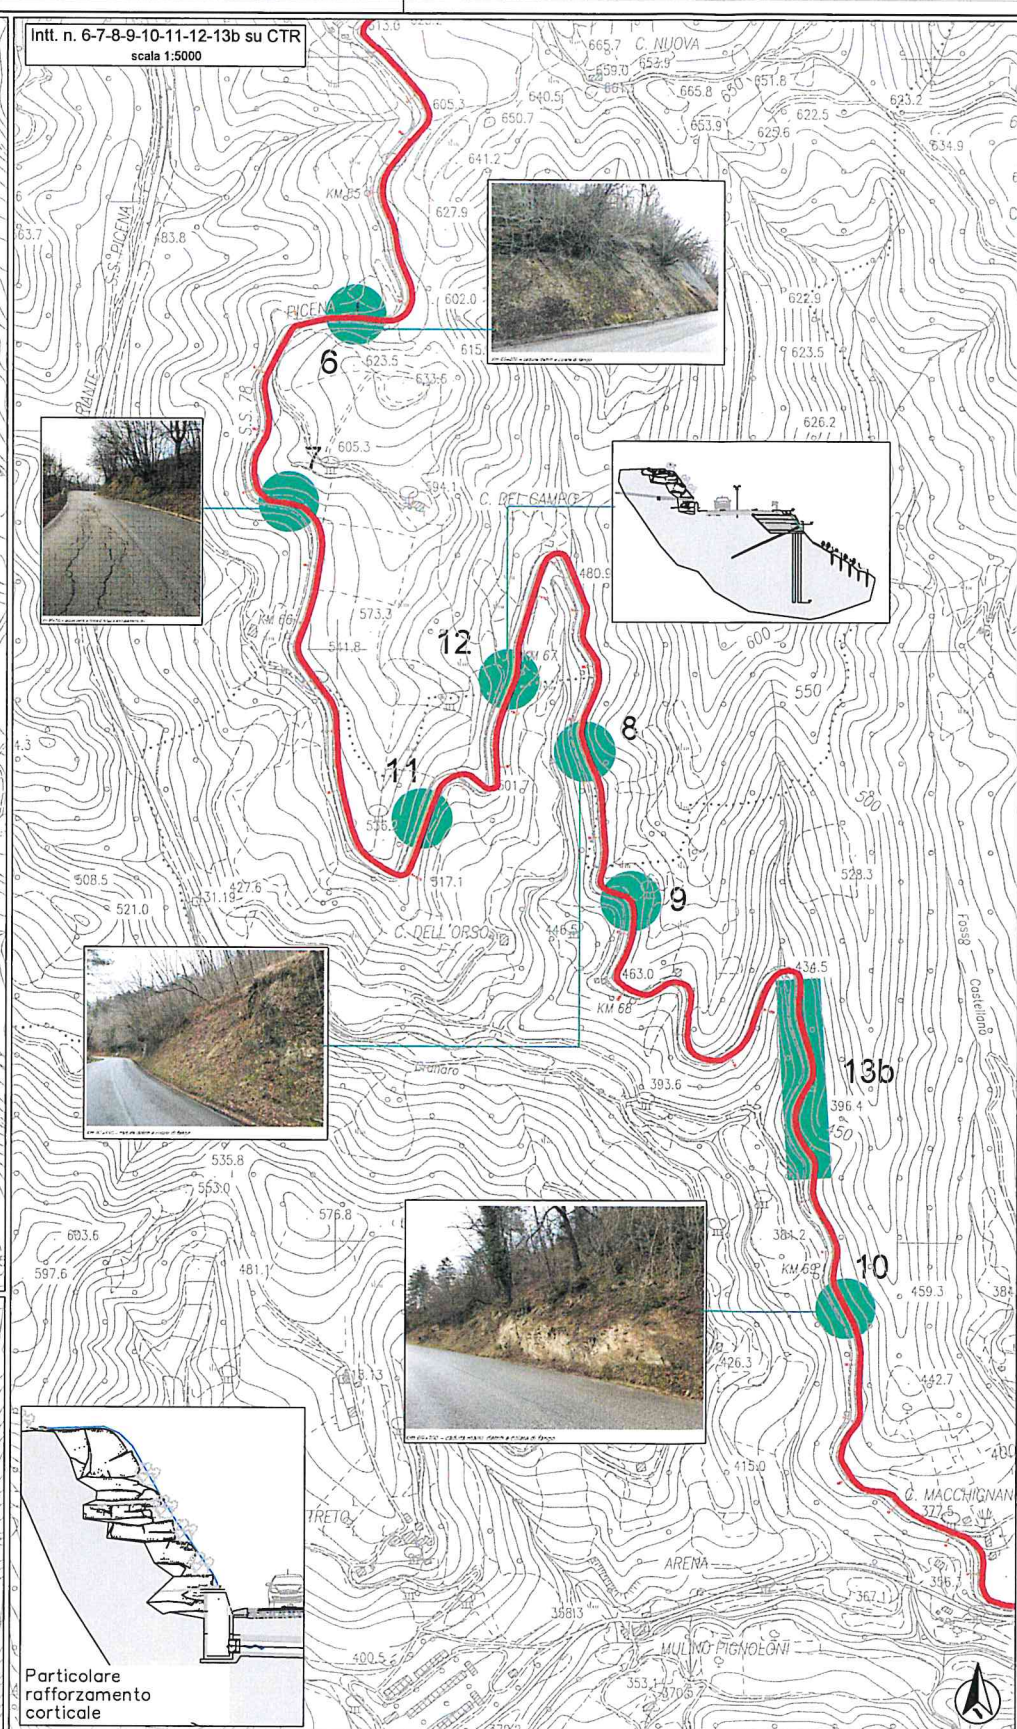
| Territorio Comunale di COMUNANZA (AP)<br>INTERVENTI SP237 (ex S.S. 78) - Picena | | | |
|---|---|---|---|
| 1 | 60+500 | Frana lato di valle con coinvolgimento tombino esistente. Caduta di detriti dal versante di monte | Paratia di micropali; efficientamento sistema di regimentazione e scarico acque di piattaforma; pulizia e rivestimento antierosivo scarpata di monte; rifacimento piano viabile e sostituzione barriere di sicurezza |
| 2 | 61+100 | Cedimento corpo stradale lato di valle. Caduta di detriti dal versante di monte | Paratia di micropali; efficientamento sistema di regimentazione e scarico acque di piattaforma; pulizia e rivestimento antierosivo scarpata di monte; rifacimento piano viabile e sostituzione barriere di sicurezza |
| 3 | 61+700 | Cedimento piano viabile lato di valle. Caduta di detriti dal versante di monte | Consolidatori per protezione scarpata di valle; efficientamento sistema di regimentazione e scarico acque di piattaforma; pulizia e rivestimento antierosivo scarpata di monte; rifacimento piano viabile e sostituzione barriere di sicurezza |
| 4 | 62+050 | Caduta di detriti dal versante di monte | Efficientamento sistema di regimentazione e scarico acque di piattaforma; pulizia e rivestimento antierosivo scarpata di monte; rifacimento piano viabile e sostituzione barriere di sicurezza |
| 5 | 64+000 | Cedimento piano viabile lato di valle. Caduta di detriti dal versante di monte | Paratia di micropali; efficientamento sistema di regimentazione e scarico acque di piattaforma; pulizia e rivestimento antierosivo scarpata di monte; rifacimento piano viabile e sostituzione barriere di sicurezza |
| 6 | 65+200 | Caduta di detriti dal versante di monte | Efficientamento sistema di regimentazione e scarico acque di piattaforma; pulizia e rivestimento antierosivo scarpata di monte; rifacimento piano viabile e sostituzione barriere di sicurezza |
| 7 | 65+700 | Cedimento piano viabile lato di valle. Caduta di detriti dal versante di monte | Efficientamento sistema di regimentazione e scarico acque di piattaforma; pulizia e rivestimento antierosivo scarpata di monte; rifacimento piano viabile e sostituzione barriere di sicurezza |
| 8 | 67+550 | Caduta di detriti dal versante di monte | Efficientamento sistema di regimentazione e scarico acque di piattaforma; pulizia e rivestimento antierosivo scarpata di monte; rifacimento piano viabile e sostituzione barriere di sicurezza |
| 11 | 66+600 | Cedimento piano viabile lato di valle | Rifacimento piano viabile e sostituzione barriere di sicurezza |
| 12 | 66+950 | Cedimento piano viabile lato di valle. Caduta di detriti dal versante di monte | Paratia di micropali; efficientamento sistema di regimentazione e scarico acque di piattaforma; pulizia e rivestimento antierosivo scarpata di monte; rifacimento piano viabile e sostituzione barriere di sicurezza |
| 13a | 62+350, 62+750, 62+900, 62+950, 63+150 | Caduta di detriti dal versante di monte | Pulizia e svuotamento rete esistente |

| Territorio Comunale di ROCCAFLUVIONE (AP)<br>INTERVENTI SP237 (ex S.S.78)-Picena | | | |
|---|---|---|---|
| 9 | 67+850 | Cedimento corpo stradale lato di valle. Caduta di detriti dal versante di monte | Efficientamento sistema di regimentazione e scarico acque di piattaforma; pulizia e rivestimento antierosivo e protezione scarpata di monte; rifacimento piano viabile e sostituzione barriere di sicurezza |
| 10 | 69+100 | Caduta di detriti dal versante di monte | Efficientamento sistema di regimentazione e scarico acque di piattaforma; pulizia e rivestimento antierosivo scarpata di monte; rifacimento piano viabile e sostituzione barriere di sicurezza |
| 13b | 68+700 | Caduta di detriti dal versante di monte | Pulizia e svuotamento rete esistente |
