# COMUNE DI POLLENZA

**OGGETTO:** Messa in sicurezza parete edificio in via Marinozzi 85, distinto catastalmente al N.C.E.U. del comune di Pollenza al foglio 21 con mappale 254.  
**Opere di pronto intervento.**  
**VERBALE DI SOMMA URGENZA (art. 163 d.lgs. 50 del 18/04/2016)**

## VERBALE DI SOMMA URGENZA

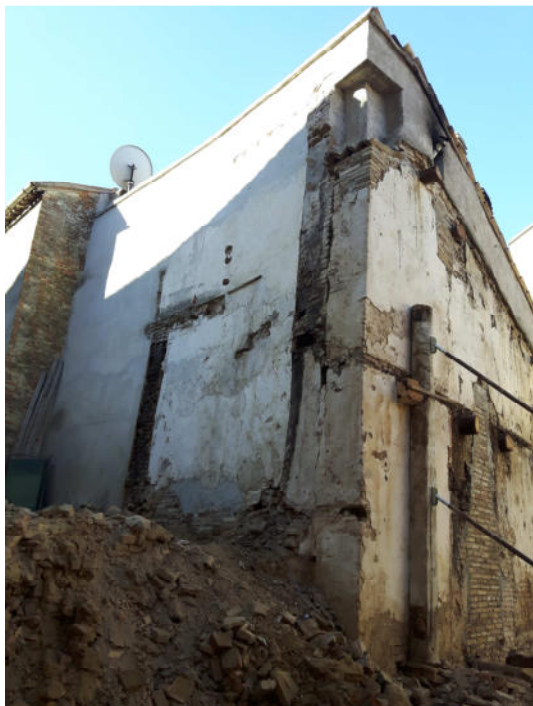
**Foto 1 - sommità angolo parete via S.Bartolomeo**

- a. *immediato risarcimento delle lesioni presenti di evidente origine remota, prevalentemente concentrate in corrispondenza degli appoggi delle travi lignee del solaio dell'edificio in corso di demolizione;*
- b. *chiusura dei vuoti presenti sulla muratura con tecnica "scuci-cuci", dovuti alla realizzazione in epoca remota nello spessore della parete di un camino e di alcuni vani per deposito materiali;*
- c. *ricostituzione della corretta continuità strutturale tra le pareti portanti longitudinali e trasversale dell'edificio di via Marinozzi 85, mediante la citata tecnica "scuci-cuci" da integrarsi con cuciture armate con barre di acciaio e iniezioni in resina sugli angoli;*
- d. *ricostruzione in sommità dell'angolo di muratura, evidentemente mancante, immediatamente al di sotto della linea di gronda;*

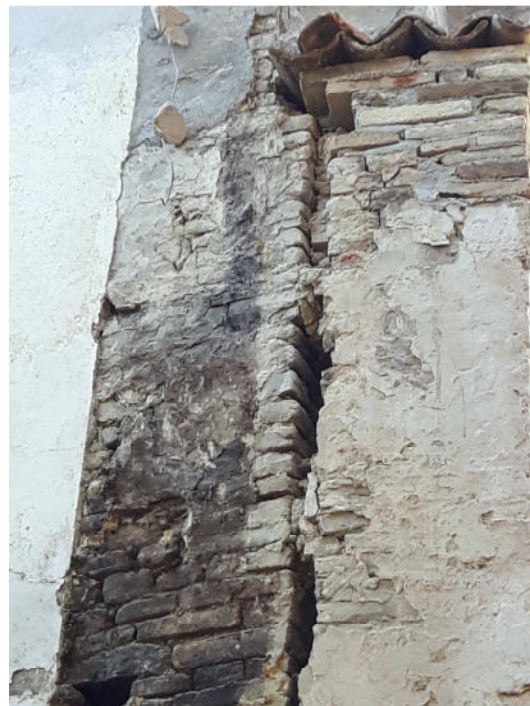
- la presenza di un evidente distacco tra la parete trasversale portante e le pareti longitudinali lungo la predetta via Marinozzi e via San Bartolomeo del confinante edificio di proprietà comunale in via Marinozzi 85;

**Foto 2 - particolare distacco pareti**

| INFRASTRUTTURA | TIPOLOGIA DANNO/INTERVENTO | IMPORTO OPERE DA ESEGUIRE | OPERATORI ECONOMICI AFFIDATARI |
|---|---|---|---|
| | <ul style="list-style-type: none"> <li>♦ <i>ripristino della continuità strutturale tra le pareti portanti longitudinali e trasversale dell'edificio di via Marinozzi 85, mediante "scuci-cuci" da integrarsi con cuciture armate con barre di acciaio e iniezioni in resina sugli angoli;</i></li> <li>♦ <i>ricostruzione dell'angolo di muratura in sommità, tra le pareti trasversale e longitudinale su via San Bartolomeo.</i></li> </ul> | € 4.087,89<br>(Prezzario Regionale OO.PP. 2017 - voci prezzo: 04.05.011.001, 04.02.003.001, 04.05.006, 24.04.01.001, 02.05.002.001, ribasso del 20% ex art. 163, c.3, d.lgs. 50/2016) | Impresa Edile VITALI STEFANO di Pollenza, c.f. VTLSFN74B24E783P part.IVA 01249890433, c.da Vaglie 8/C, 62010, Pollenza |

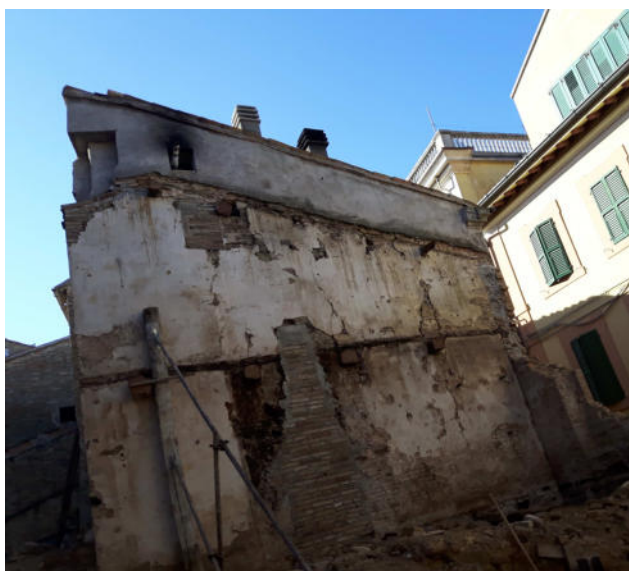
- la presenza di vuoti ed aperture nonché di lesioni in corrispondenza degli appoggi delle travi in legno del solaio demolito sulla medesima parete portante;

**Foto 3 - Parete trasversale con vani in parte già chiusi**

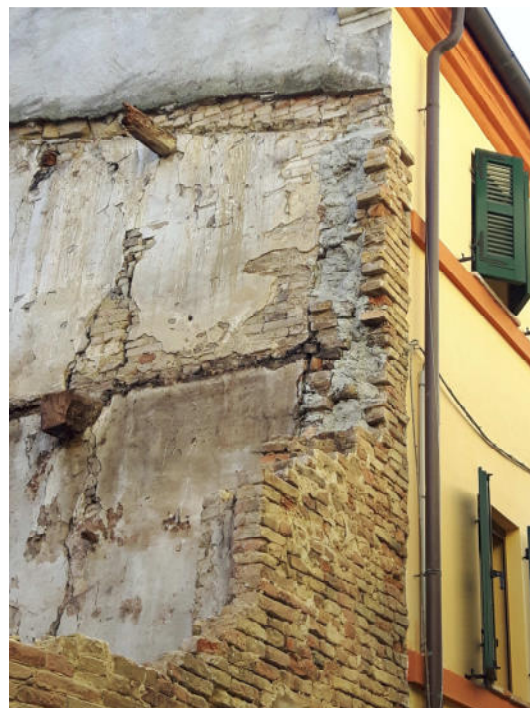
**Foto 4 - angolo parete via Marinozzi**
