## PROCESSO VERBALE CONCLUSIVO DI PERIZIA

| Sinistro n° | 2016N1421500188 | del | 26/10/2016 | Polizza n° | 00142101192463 |
| Contraente | COMUNE DI POLLENZA (MC) | | | | |

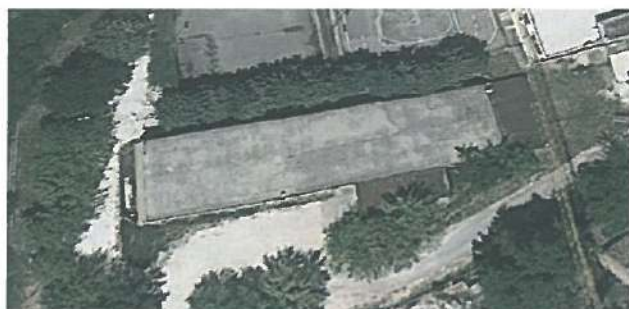
L'immobile consiste in un edificio a pianta rettangolare di tipo industriale (foto 03) in discreto stato manutentivo e presenta uno stato diffuso di danneggiamento delle pareti esterne (foto 04) ed era già rimasto compromesso a seguito del sisma del 24 agosto 2016.

*Foto 03: inquadramento bocciofila*

| Stima del danno | | | | |
|---|---|---|---|---|
| 2 | BOCCIOFILA | 7.209,58 € | 1.333,01 € | 10% |

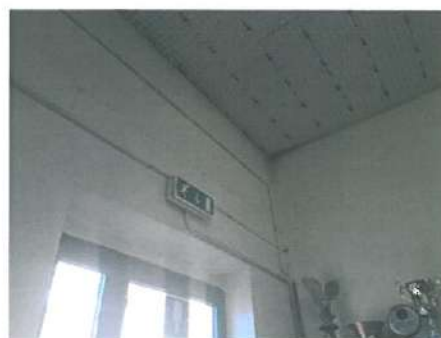
*Foto 04: parete esterna (lato interno) con lesioni*

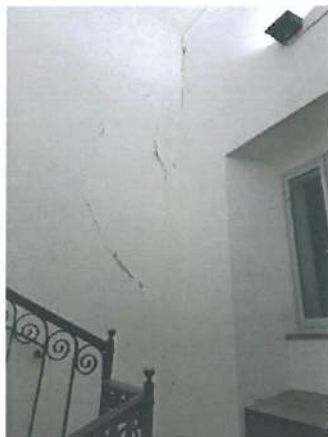
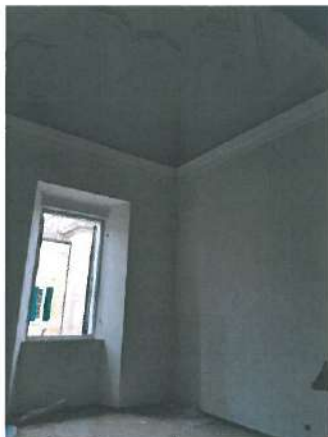
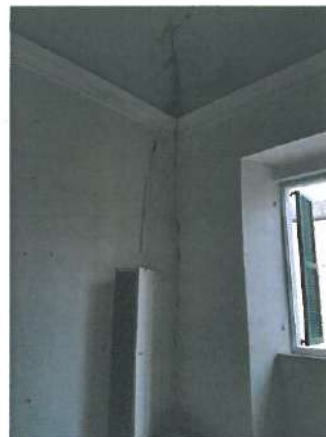
Il teatro storico comunale Giuseppe Verdi, che aveva subito il distacco dei due corpi di fabbrica (loggiate ed edificio teatro) a seguito della scossa del 24 agosto 2016 si è amplificato e ha determinato ulteriori danni con riscontro all'interno dell'edificio con importanti lesioni prima non presenti (foto 05, 6 e 7).

| Stima del danno | | | | |
|---|---|---|---|---|
| 1 | LOCALI A SERVIZIO DEL TEATRO | 14.320,73 € | 2.083,48 € | 20% |

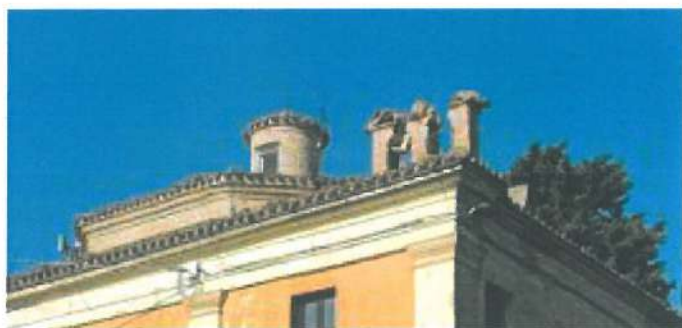
La Chiesa di Santa Maria della Pace ha subito un grave crollo parziale della cella campanile (foto n. 8), che andrà ricostruita secondo le direttive della Sovrintendenza, trattandosi di immobile vincolato.

Foto n° 8 – situazione della cella dopo il sisma

| Stima del danno | | | | |
|---|---|---|---|---|
| 3 | CHIESA DI SANTA MARIA DELLA PACE | 28.958,05 € | 935,82 € | 60% |

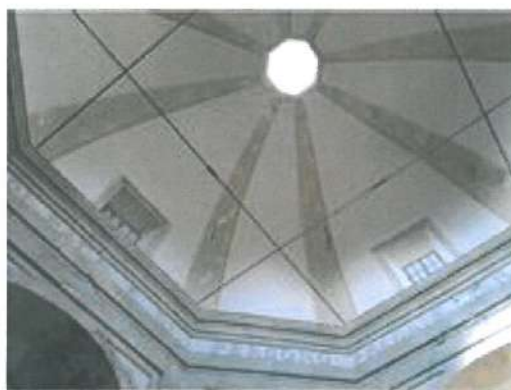
Anche all'interno si sono aperte diverse lesioni che hanno interessato le volte e gli archi di pregio con caduta di materiale vario (foto n. 9).

Foto n° 9 – lesioni frastagliate lungo le unghie della volta

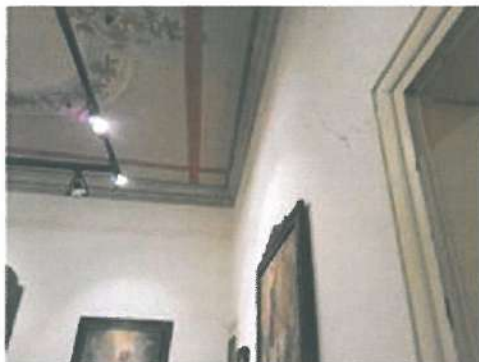
Il **Museo comunale** presenta un quadro fessurativo importante sia sugli elementi murari importanti sia sulle partizioni ed in particolare in corrispondenza delle bucatore dove andranno recuperate e/o realizzate nuove piattabande. Alcune sale sono affrescate e presentano diverse lesioni che hanno interessato gli affreschi stessi.

Foto n° 10 – lesione a 45° in parete e solaio affrescato

| Stima del danno | | | | |
|---|---|---|---|---|
| 5 | MUSEO COMUNALE | 25.555,36 € | 10.710,28 € | 60% |

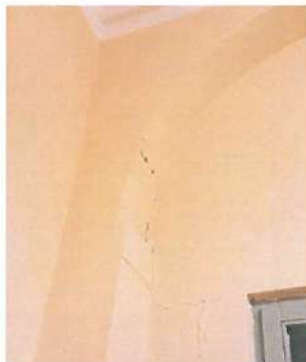
Foto n° 11 – lesioni su partizione

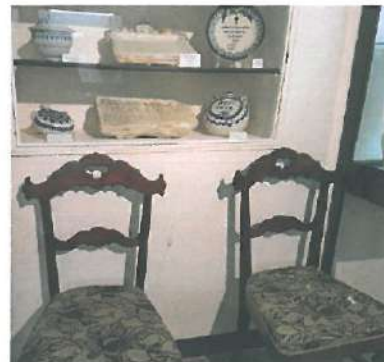
Foto n° 12 – lesione in corrispondenza di nicchia

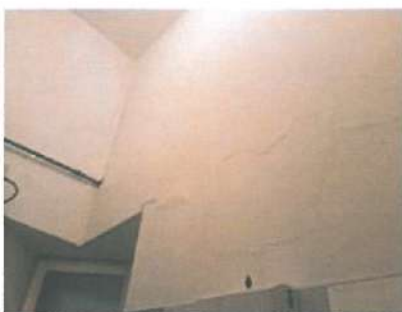
Il palazzo Comunale presenta per caratteristiche costruttive forme ed eccentricità in pianta, danni simili a quelli del museo, non solo sugli elementi murari portanti, ma anche a livello di connessione dei solai con distacchi diffusi in quasi tutti i diedri.

Foto n° 13 – lesione in corrispondenza di bucatore

| Stima del danno | | | | |
|---|---|---|---|---|
| 4 | SEDE MUNICIPALE | 47.013,53 € | 20.931,80 € | 60% |

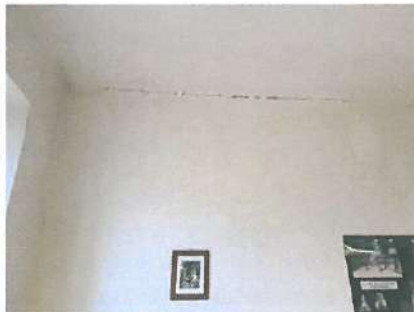
Foto n° 14 – distacco solaio parete

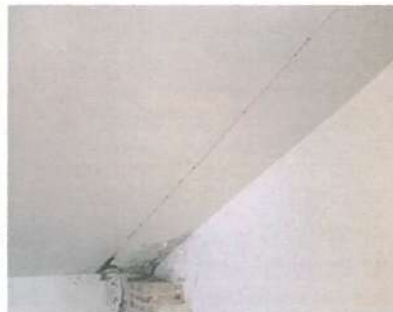
Foto n° 15 – lesione solaio

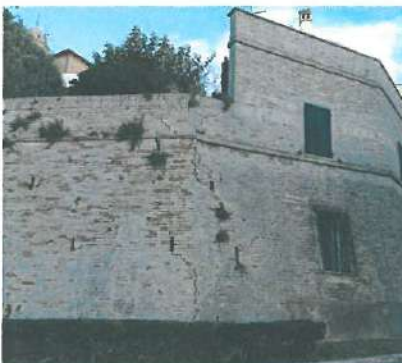
Le **MURA** hanno subito danni da smottamento che hanno in particolare interessato una porzione di cambio di direzione dove in particolare in sommità si è aperta a 45° (foto n. 16). La **porta Vittoria** ha subito danni per sconnessione in sommità ed in chiave ne

Foto n° 16 – lesioni verticali delle mura

| Stima del danno | | | | |
|---|---|---|---|---|
| 7 | TRATTI DI MURA CASTELLANE | 6.569,89 € | 198,00 € | 60% |

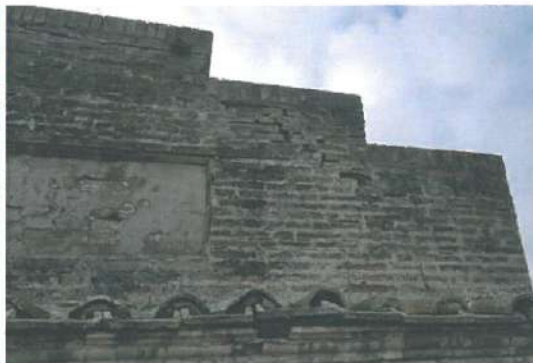
Foto n° 17 – Particolare sconnessione sommità della porta

| Stima del danno | | | | |
|---|---|---|---|---|
| 6 | PORTA VITTORIA INGRESSO C.S. | 3.790,98 € | 168,00 € | 60% |
