# COMUNE DI POLLENZA

OGGETTO: Evento sismico del 24/10/2016 e successivi del 26 e 30/10/2016.  
Edificio adibito al Culto "**Abbazia di Rambona**" sita in c.da Rambona a Pollenza, distinto catastalmente al N.C.E.U. del comune di Pollenza al foglio 17 con mappale A.  
**Opere di pronto intervento.**  
VERBALE DI SOMMA URGENZA (art. 163 d.lgs. 50 del 18/04/2016)

## VERBALE DI SOMMA URGENZA

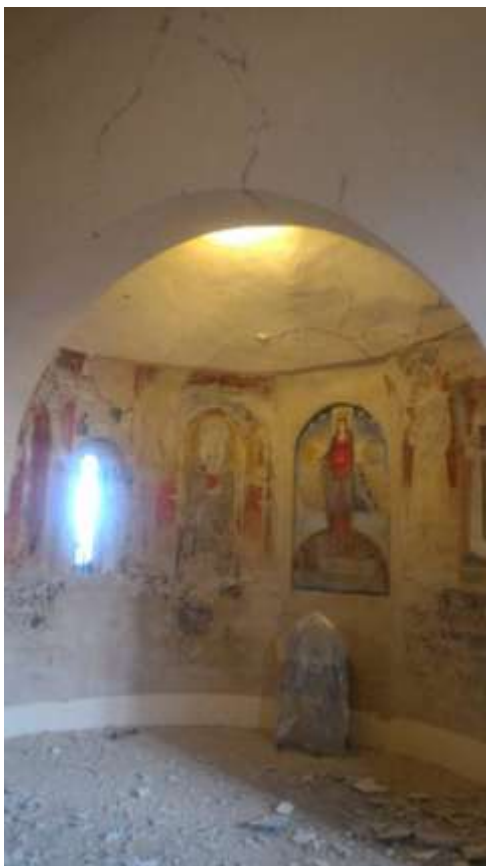
- ✓ che in particolare si è constatato:
  - *che diversi affreschi risultano lesionati ed apparentemente in parte distaccati dal supporto con rischio di cedimento del medesimo cui si deve aggiungere il concreto pericolo di crollo sugli stessi della porzione di intonaco soprastante, soprattutto nella parte absidale, che presenta le lesioni alle strutture murarie portanti più gravi;*

**Foto 1 - affresco sull'abside**

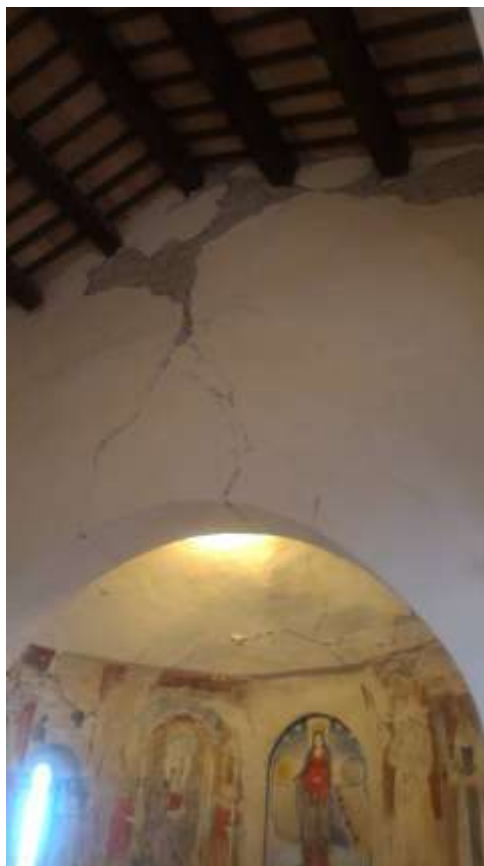
- *che inoltre l'arco soprastante l'abside centrale, ospitante l'altare, mostra evidenti segni di cedimento con lesioni apprezzabili su tutto lo spessore, ed interessanti buona parte della soprastante muratura;*

**Foto 2 - arcone da puntellare**

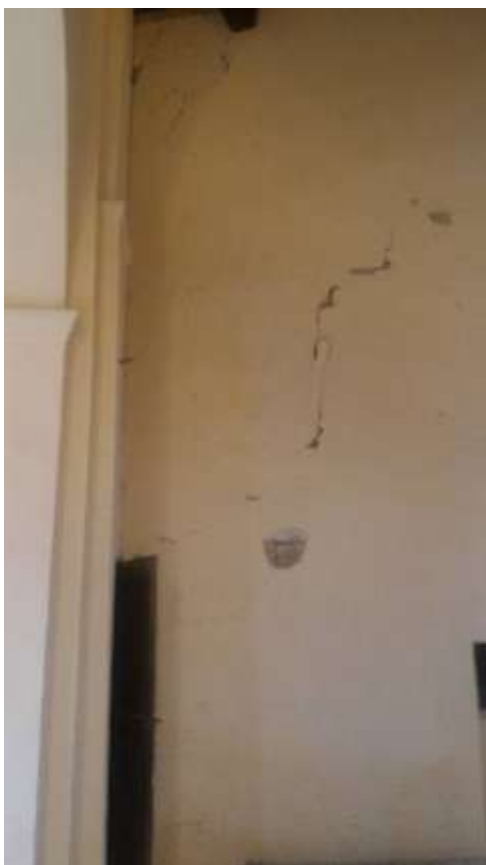
- *che infine la parete muraria di separazione tra la navata e l'aula carolingia antistante mostra un quadro fessurativo piuttosto importante e diffuso con interessamento degli ammorsamenti con le pareti e le arcate laterali;*

**Foto 3 - divisorio aula carolingia danneggiato**

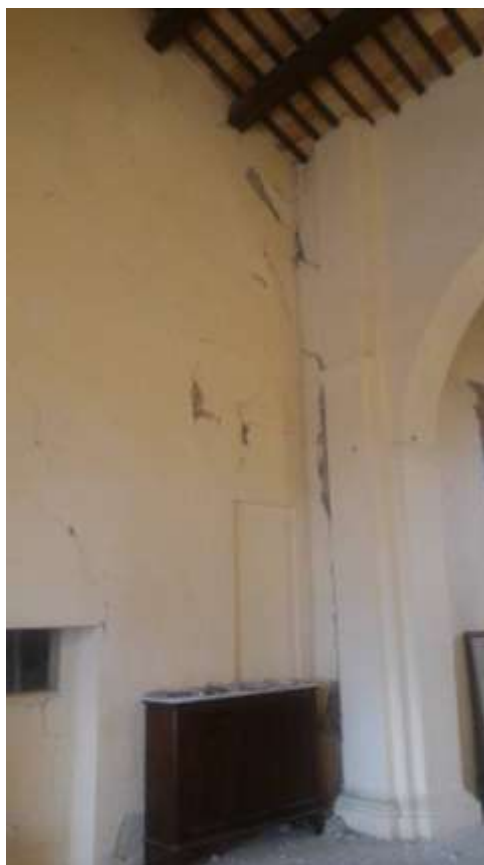
**Foto 4 - divisorio aula carolingia danneggiato**

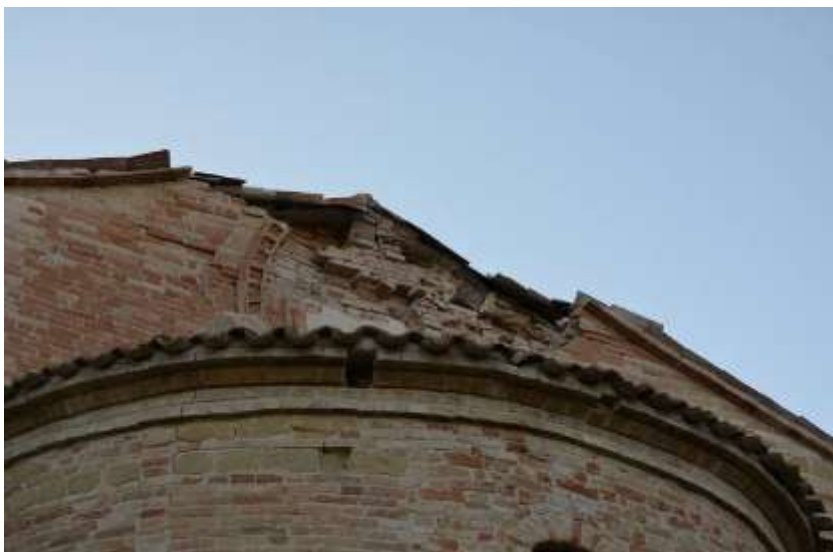
- *che ancora la porzione sommitale della parete in muratura soprastante la copertura dell'abside centrale risulta parzialmente abbattuta sulla copertura medesima, con interessamento sia del rosone in pietra (in buona parte crollato) sia della struttura voltata e della soprastante impermeabilizzazione, con crollo di diversi elementi lapidei sul prato retrostante l'abside, attualmente recintato;*

**Foto 5 - crollo parete sopra abside**

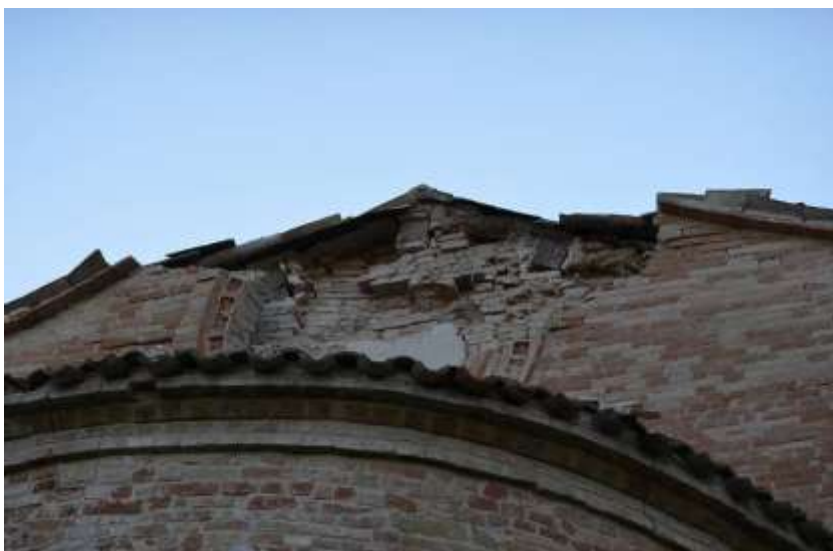
**Foto 6 - crollo parete sopra abside**

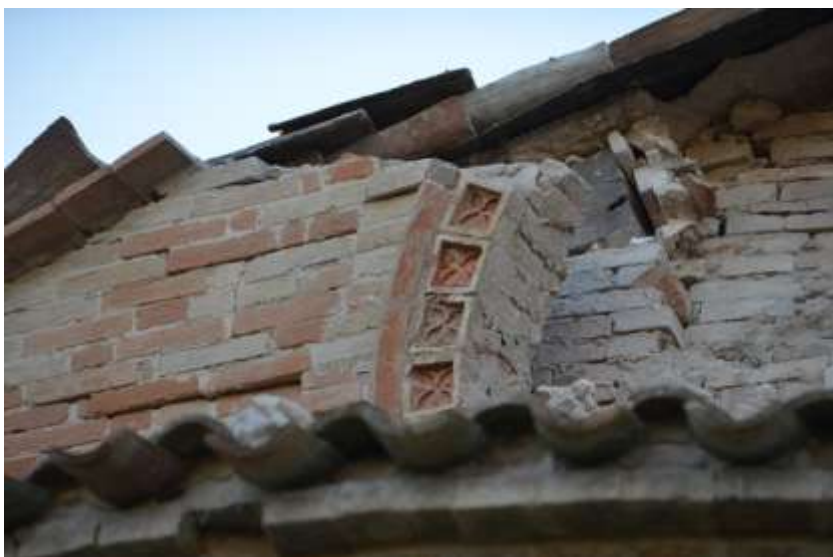
**Foto 7 - crollo parete sopra abside - particolare interessamento rosone**
