# COMUNE DI TREIA

STUDIO DI FATTIBILITA'  
TECNICA-ECONOMICA

INTERVENTO DI RIPARAZIONE DANNI E  
MIGLIORAMENTO SISMICO DELL'EDIFICIO DI  
PROPRIETA' PUBBLICA, DESTINATO ALLA  
SODDISFAZIONE DELLE ESIGENZE ABITATIVE POST  
SISMA, UBICATO IN C.DA SNA MARCO, FACENTE PARTE  
DEL COMPLESSO DI VILLA SPADA E DENOMINATO  
"CASA DEL CUSTODE".  
IDENTIFICATO CATASTALMENTE AL FOGLIO 74  
PARTICELLE 30 E 92

RELAZIONE ED ANALISI STORICO CRITICA

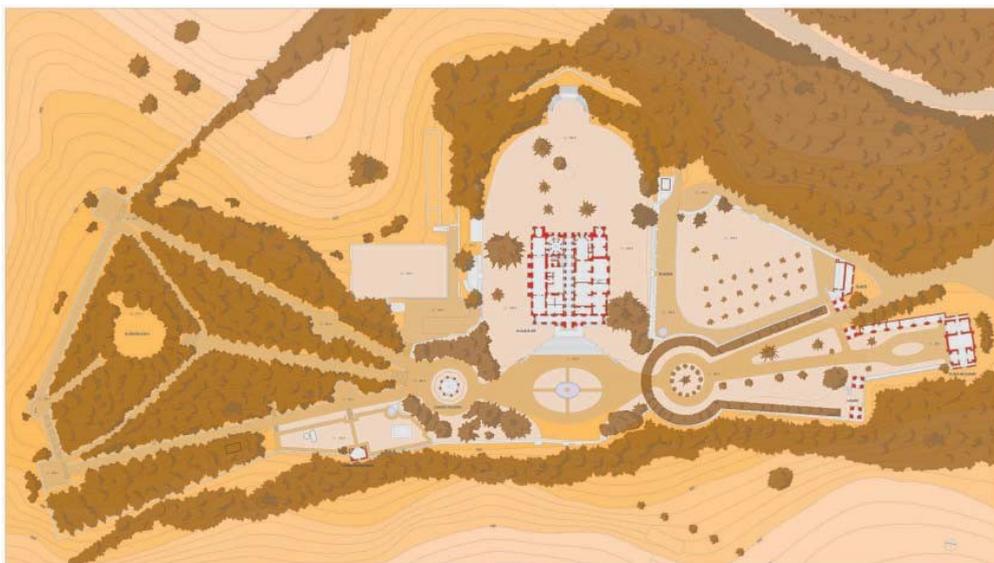
**Fig. 1:** planimetria attuale del complesso;  
<http://iluoghidelcuore.it/luoghi/macerata/treia/villa-la-quiete-o-villa-spada-/80350>

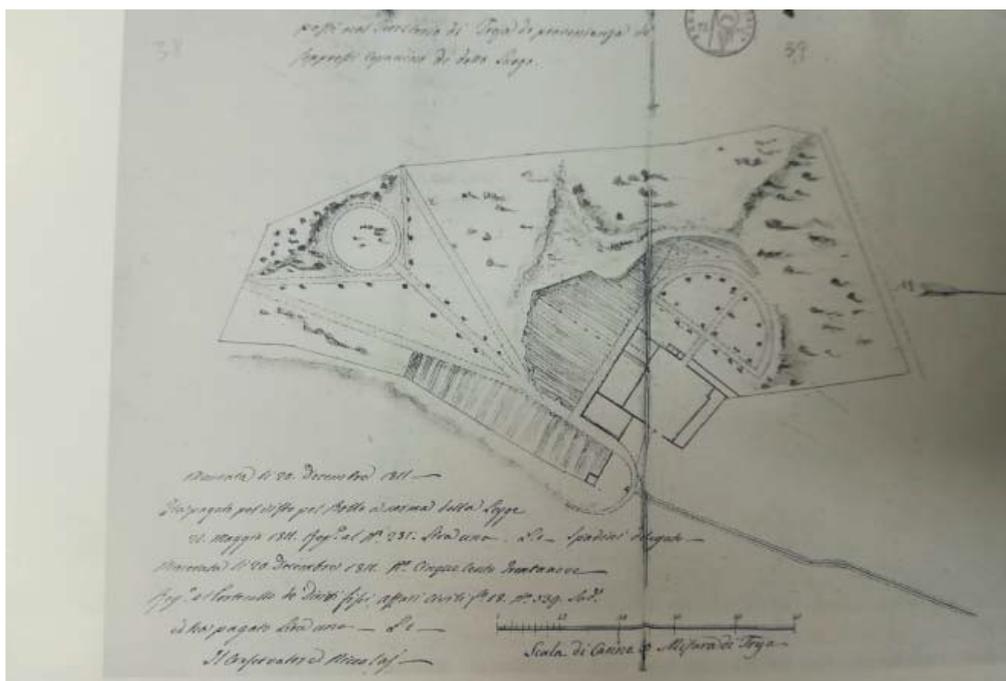
**Fig. 2** Planimetria del complesso, 1812.

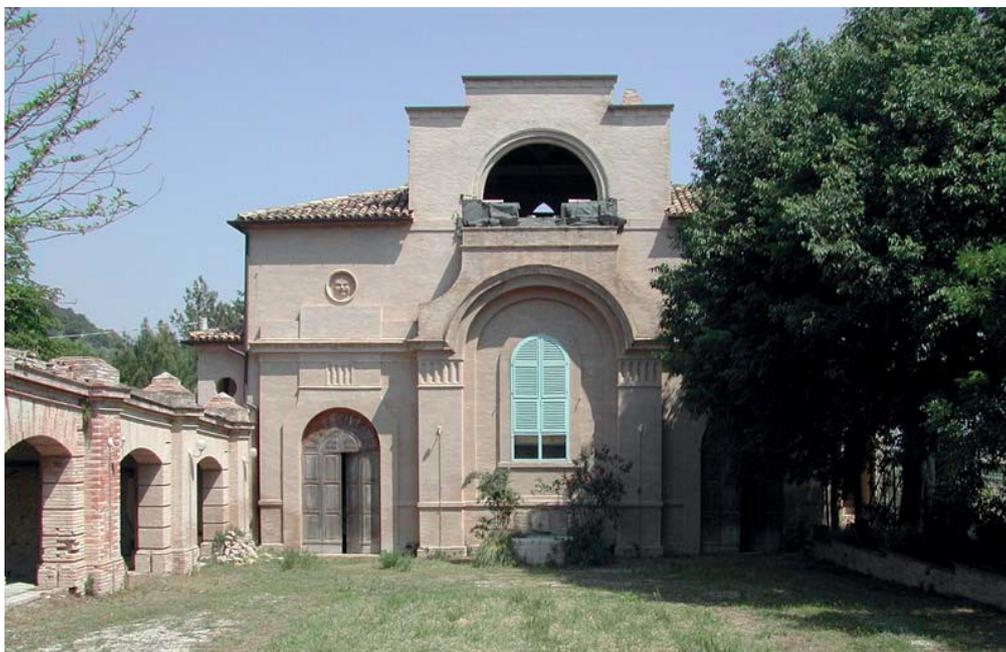
**Fig. 3** Casa del custode, fronte sud

Questo fabbricato mostra una conformazione plano-altimetrica ispirata alla tipologia degli archi trionfali, contraddistinta quindi da un grande vano centrale con arco a tutto sesto nei due fronti e due forcipi laterali.

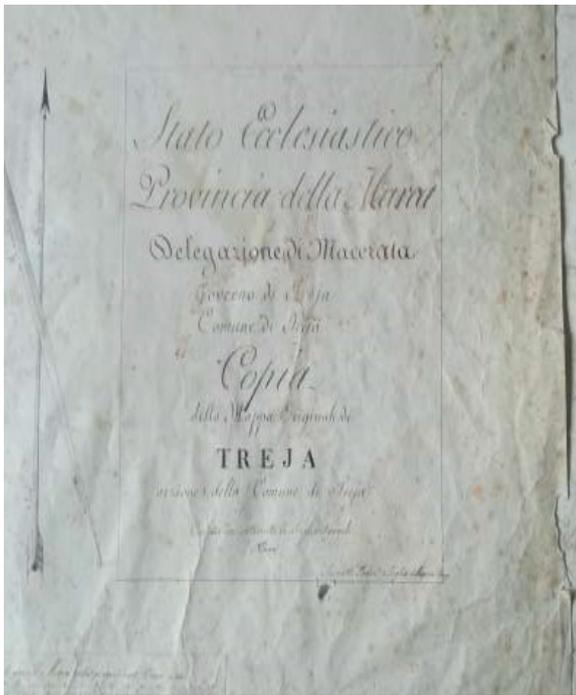
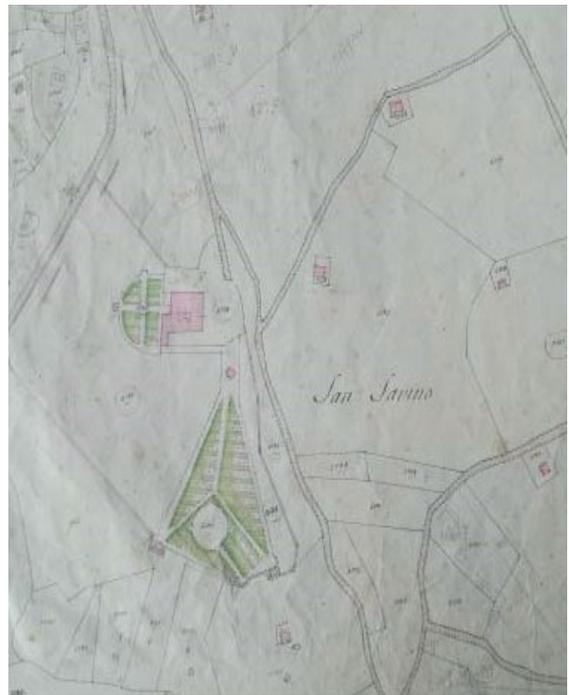
**Fig. 4** Catasto Gregoriano, 1818, tavola comune di Treja; in evidenza la planimetria della Villa e del parco. La casa del custode è rappresentata a matita

Nel merito è possibile affermare, sulla base della documentazione catastale consultata e risalente ai primi decenni del XIX° secolo, che la "casa del custode" viene edificata in un secondo momento rispetto alla villa. Il catasto del 1818, infatti, riporta già l'ingombro del fabbricato principale, mentre il sistema dei propilei, delle scuderie e della casa del giardiniere è appena abbozzato e riprodotto a matita, come di prassi per le modifiche introdotte nelle planimetrie catastali, dopo la loro redazione. Da ciò si deduce che alla data di elaborazione della planimetria catastale (1818 c.a.) la villa era già esistente mentre la porzione del complesso in parola, doveva ancora essere realizzata. La successiva redazione della pianta catastale, datata 1879, restituisce invece il complesso nella sua interezza, permettendone di apprezzare la sostanziale conservazione dell'impianto generale. La casa del custode, quindi, viene inserita nel catasto urbano solo nel 1885 al n. 2888, come trasporto dal catasto rustico derivante dallo stralcio della particella 2149 che risulta essere un semplice terreno a seminativo. Da tali documenti si deduce che la data più probabile di edificazione è compresa tra il 1820 ed il 1879, più probabilmente spostata dopo il 1835 anno in cui il complesso venne acquistato dal letterato Lavinio Spada; appaiono quindi non suffragate le ipotesi che riconducono il progetto allo stesso Valadier o, come suggerito da altri autori, al Poletti.

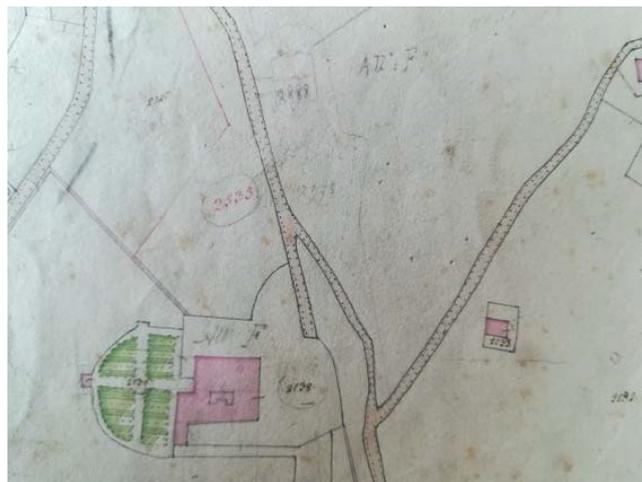
**Fig. 5** Particolare: si legge il n. 2888 che contraddistingue la particella che individua la casa del custode

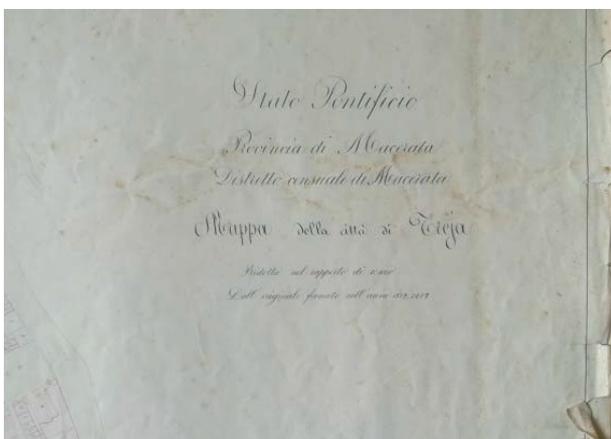
**Fig. 6** Catasto Gregoriano, 1879, tavola comune di Treja

Anche il sistema di scale esterne e loggiati è da ricondurre a queste nuove sistemazioni, sia per le evidenze costruttive (tutte le murature appaiono semplicemente accostate alla scatola muraria principale) sia in quanto questi due piccoli corpi di fabbrica non appaiono nella planimetria catastale del 1879.

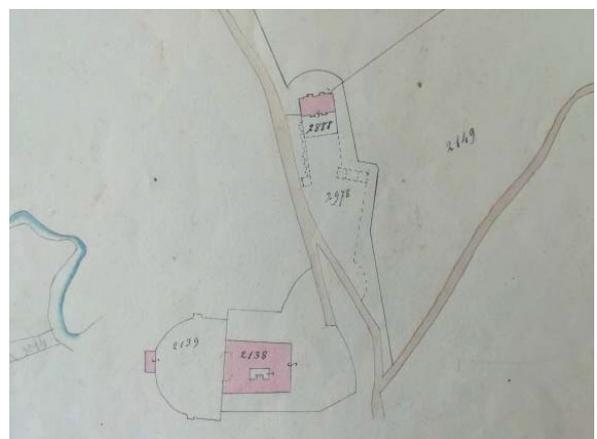
**Fig. 7** Particolare tavola comune di Treja; in evidenza la casa del custode rappresentata con il sistema dei propilei

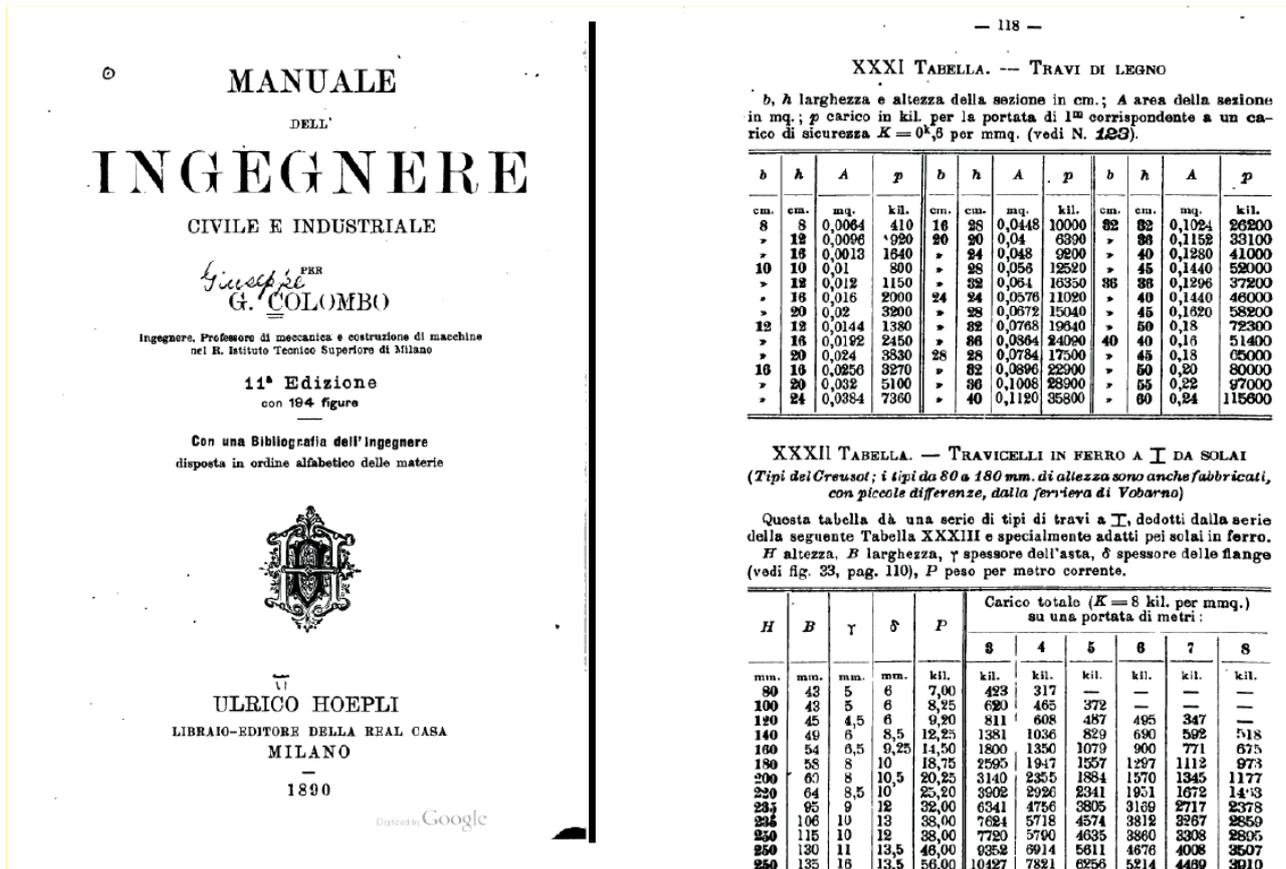
Figg. 8-9 Manuale dell'ingegnere, Hoepli editore, Milano 1890; frontespizio e pag.118.

In merito, l'analisi dei profili metallici impiegati, ha consentito di individuare le precise dimensioni degli elementi che risultano essere coincidenti con quelle pubblicate sul Manuale dell'Ingegnere di G. Colombo datato 1890, nel profilario presente a pag. 118. (figg. 8-9)

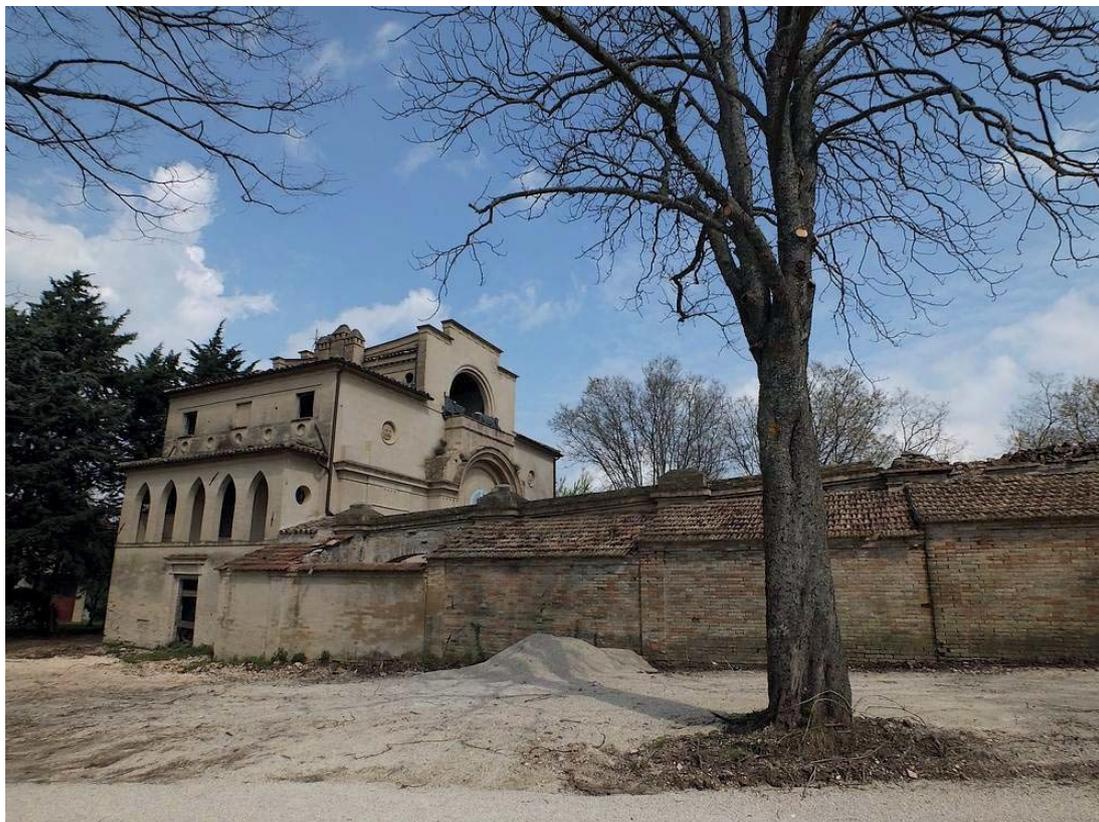
**Fig. 8** Casa del Custode: fronte ovest

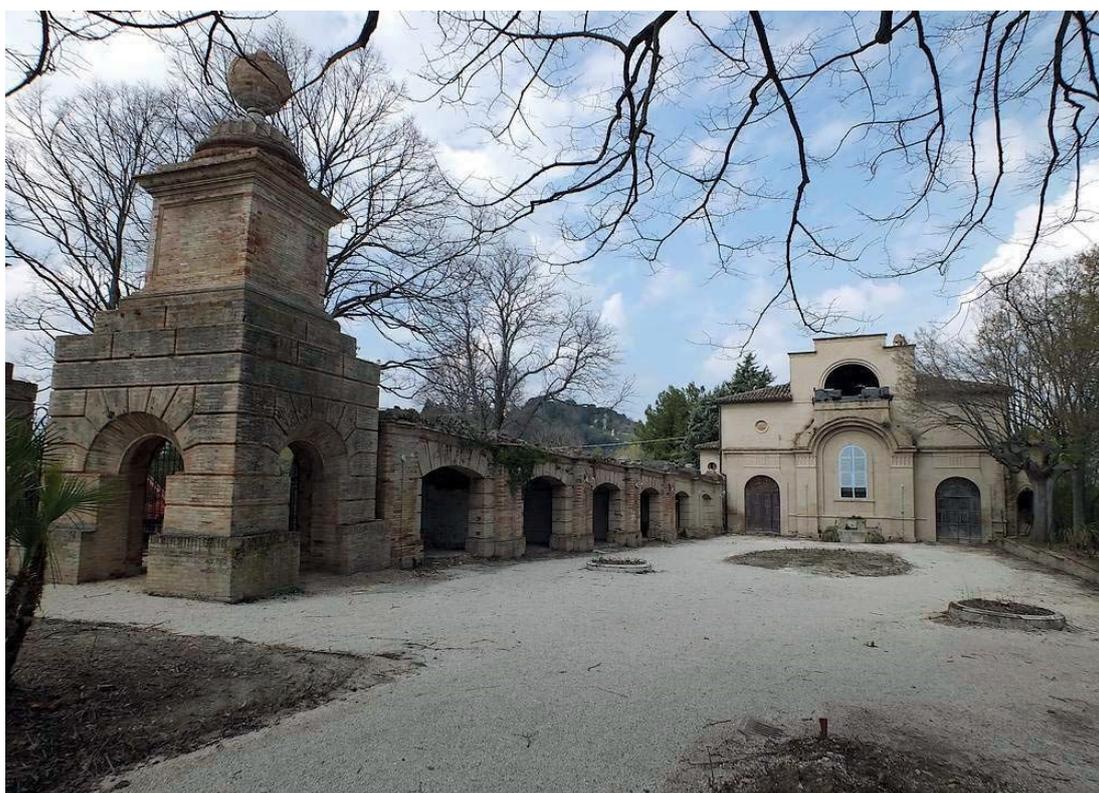
**Fig. 9** Casa del Custode: fronte sud con vista sui propilei

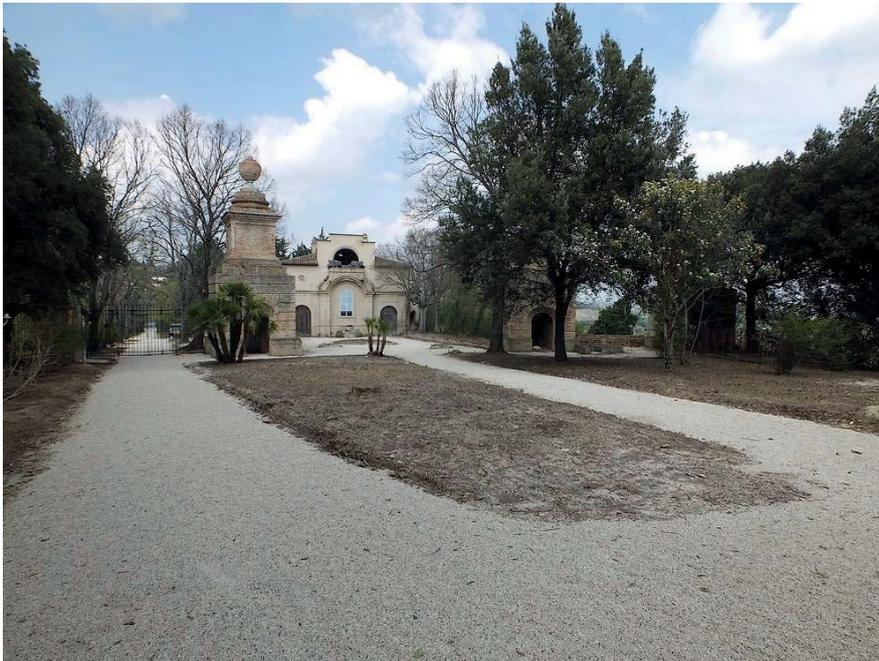
**Fig. 10** Casa del Custode, fronte sud; vista dei propilei, dell'ingresso e del viale

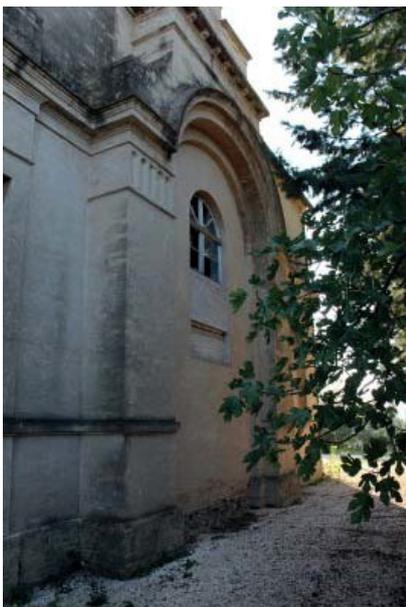
**Fig. 11** Casa del Custode, fronte nord

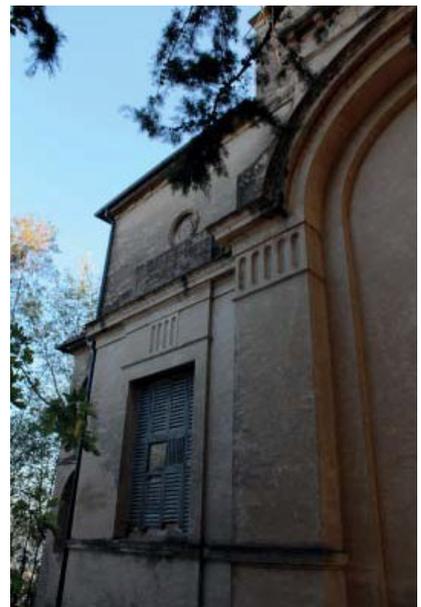
La distribuzione interna al 1940 ci viene restituita da planimetrie catastali risalenti a tale data che registrano la presenza di quattro unità abitative collegate da due scale interne e due scale esterne. L'organizzazione del piano terreno appare simile all'attuale, mentre per i due piani superiori si registrano suddivisioni completamente differenti nonché la presenza di una scala ora non più esistente. In questi elaborati non è rappresentato il quarto livello, probabilmente realizzato solo successivamente e sicuramente trasformato nell'attuale configurazione, negli anni 80 del secolo scorso.

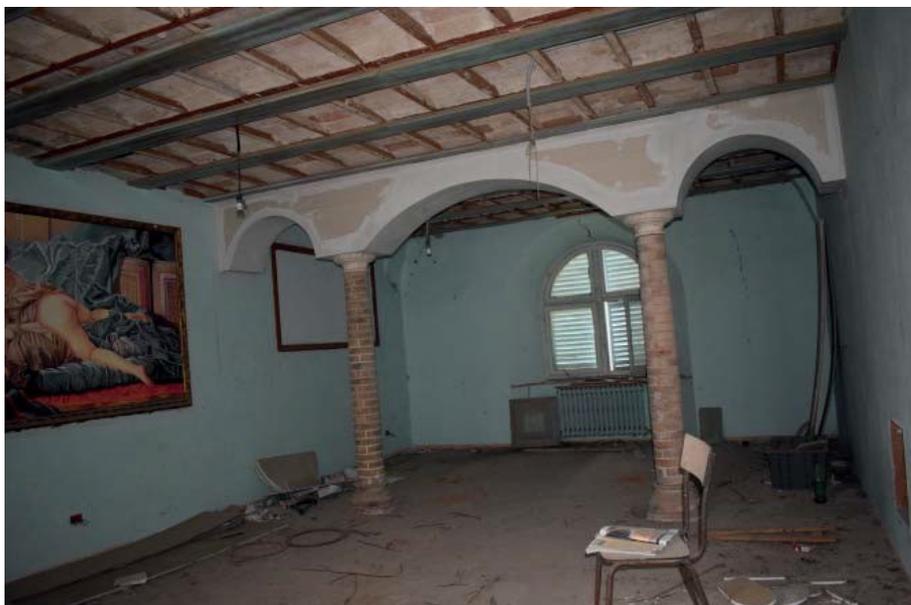
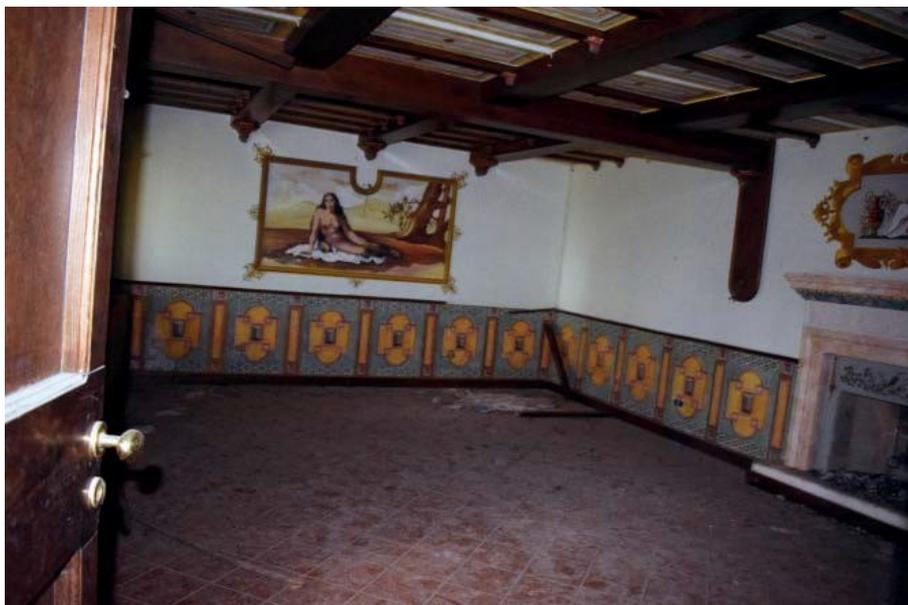
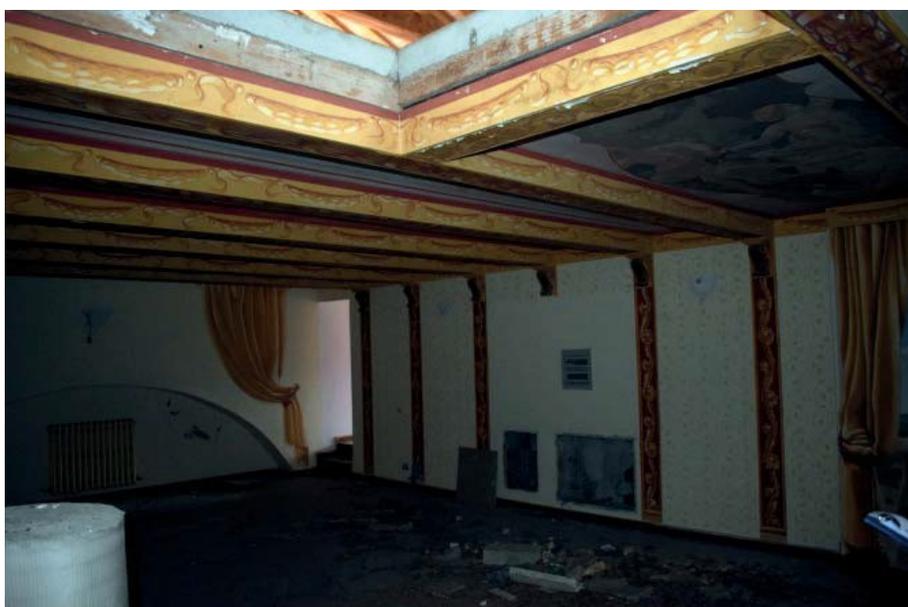
**Fig. 12-13-14** Casa del Custode, piano primo vano lato ovest; piano primo vano centrale; piano secondo vano centrale con in vista il solaio latero cementizio del piano terzo.

In sostanza appare parzialmente inalterata la sola scatola murarie esterna e le murature di spina interne; sono da segnalare inoltre le tre volte in canna e gesso che ancora permangono in opera nei vani est del piano primo, le quali mostrano, al di sotto delle tinteggiature, apparati decorativi policromi.
