CITTÀ DI TREIA

P.E.B.A.

(Piano Eliminazione Barriere Architettoniche)

Aree Pubbliche Urbane

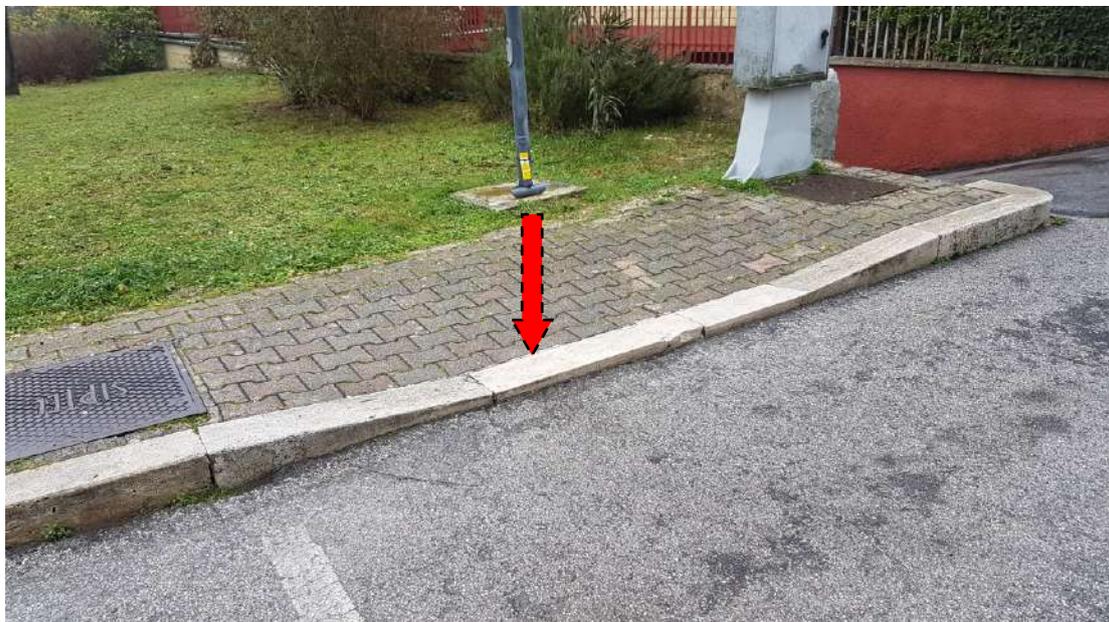
scheda 1

Ubicazione: Via E. Medi, in corrispondenza dell'immobile con civico n. 6

- Dislivello maggiore a cm 2,50 in prossimità della rampa;

- Manutenzione della rampa di collegamento così da consentire un agevole passaggio ai portatori di handicap e a persone con ridotte capacità motorie livellando il punto di incontro tra la sede stradale e l'inizio della rampa così da non avere un dislivello maggiore di cm 2,50;

- Nella rampa applicare, in prossimità dell'attraversamento, una fascia di diverso materiale e colore così da essere percepibile anche da soggetti con limitata capacità di percezione.

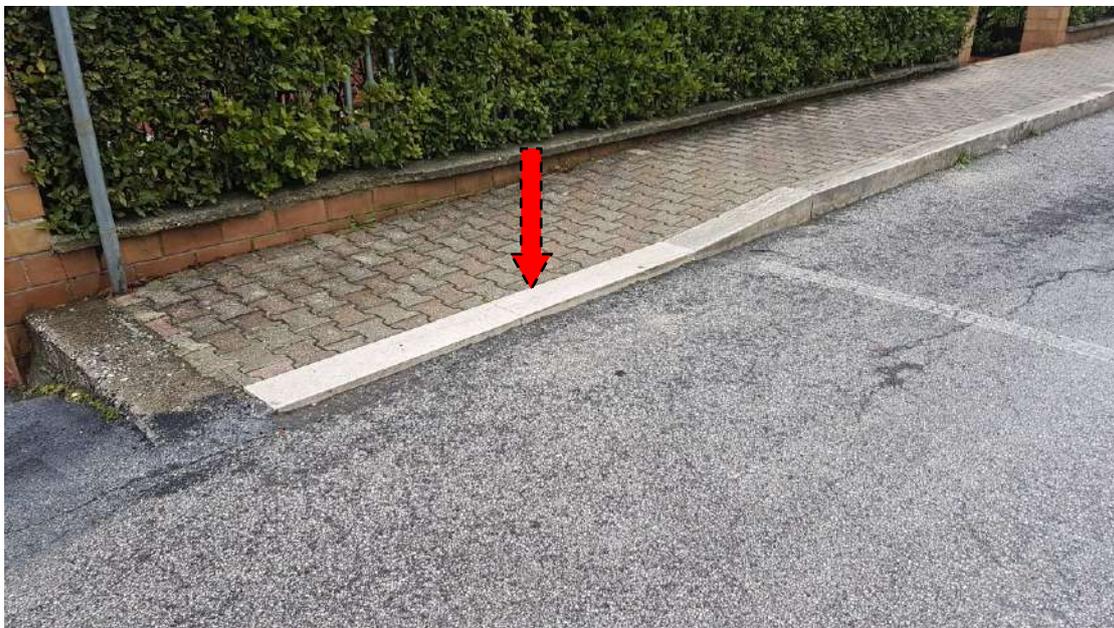
scheda 2

Ubicazione: Via E. Medi, in corrispondenza dell'immobile con civico n. 8

- Dislivello maggiore a cm 2,50 in prossimità della rampa;

- Manutenzione della rampa di collegamento così da consentire un agevole passaggio ai portatori di handicap e a persone con ridotte capacità motorie livellando il punto di incontro tra la sede stradale e l'inizio della rampa così da non avere un dislivello maggiore di cm 2,50;

- Nella rampa applicare, in prossimità dell'attraversamento, una fascia di diverso materiale e colore così da essere percepibile anche da soggetti con limitata capacità di percezione.

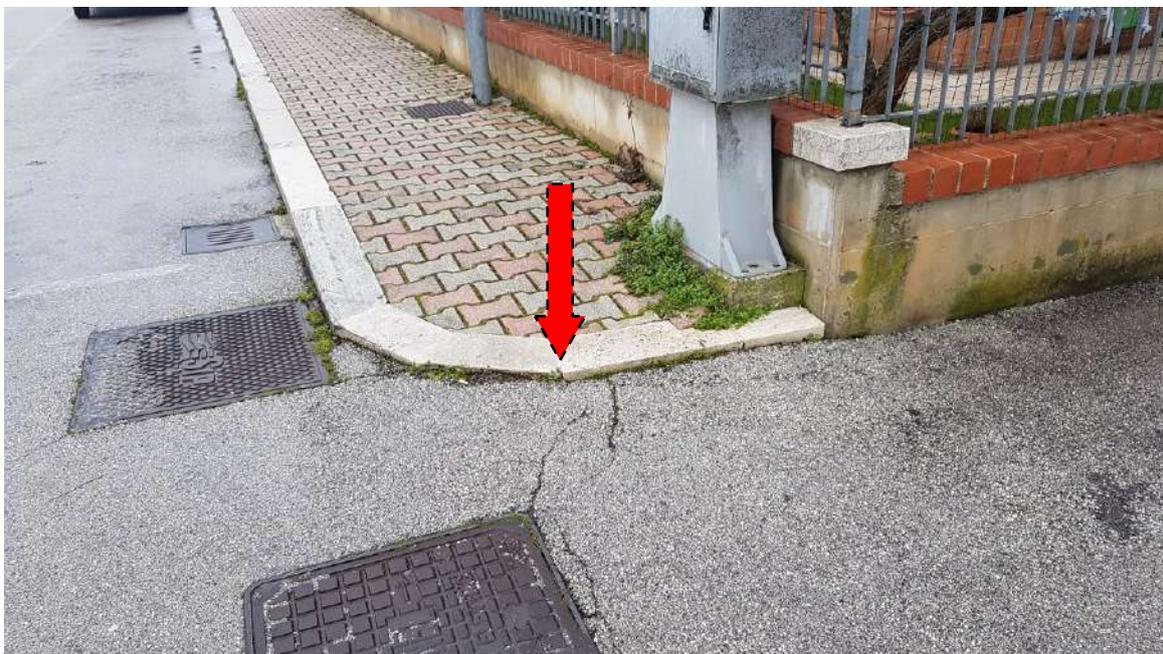
scheda 3

Ubicazione: Intersezione tra Via E. Medi e Via Pio IX

- Dislivello maggiore a cm 2,50 in prossimità della rampa;

- Manutenzione della rampa di collegamento così da consentire un agevole passaggio ai portatori di handicap e a persone con ridotte capacità motorie livellando il punto di incontro tra la sede stradale e l'inizio della rampa così da non avere un dislivello maggiore di cm 2,50;

- Nella rampa applicare, in prossimità dell'attraversamento, una fascia di diverso materiale e colore così da essere percepibile anche da soggetti con limitata capacità di percezione.

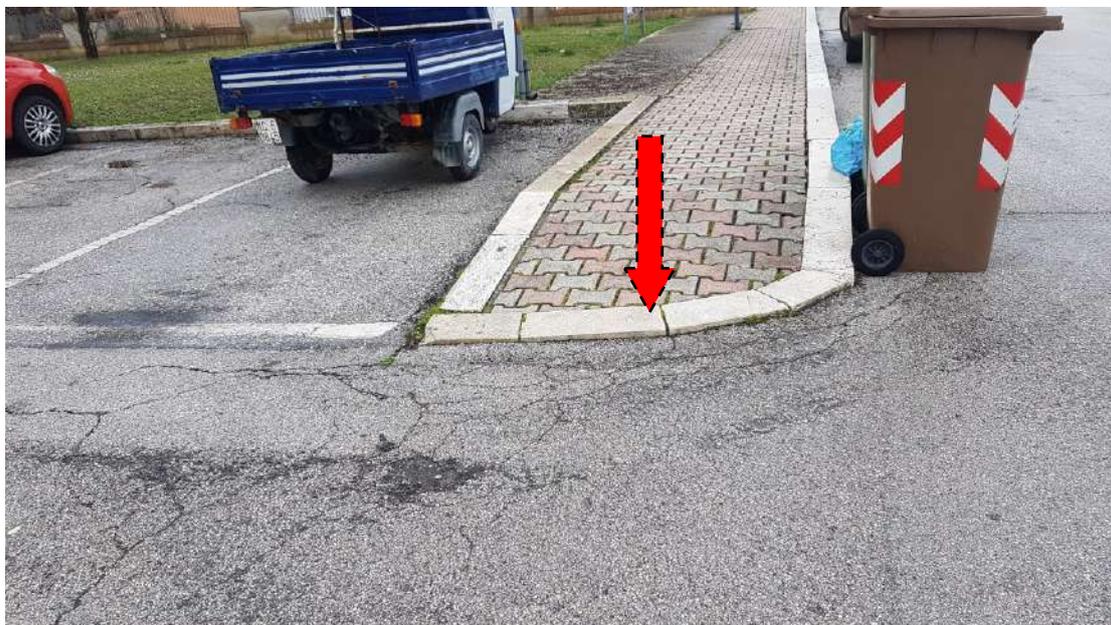
scheda 4

Ubicazione: Intersezione tra Via E. Medi e Via Pio IX

- Dislivello maggiore a cm 2,50 in prossimità della rampa;

- Manutenzione della rampa di collegamento così da consentire un agevole passaggio ai portatori di handicap e a persone con ridotte capacità motorie livellando il punto di incontro tra la sede stradale e l'inizio della rampa così da non avere un dislivello maggiore di cm 2,50;

- Nella rampa applicare, in prossimità dell'attraversamento, una fascia di diverso materiale e colore così da essere percepibile anche da soggetti con limitata capacità di percezione.

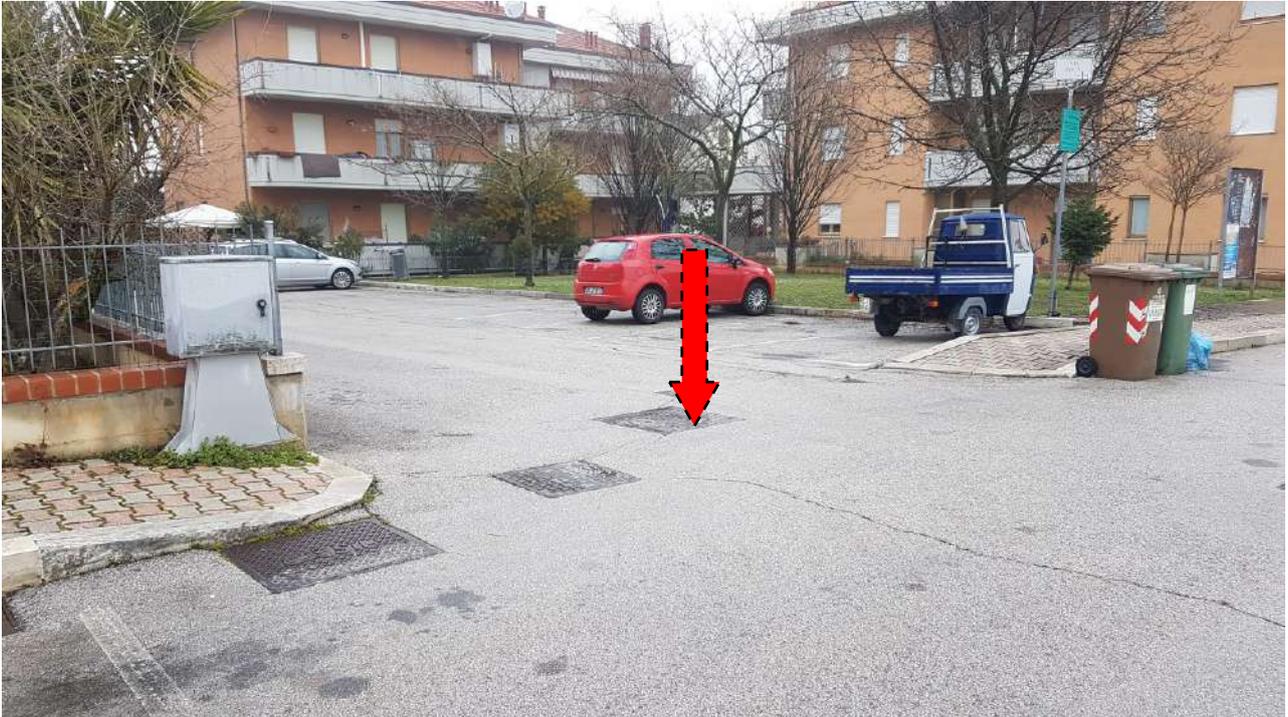
scheda 5

Ubicazione: Intersezione tra Via E. Medi e Via Pio IX

- Nessuna segnaletica orizzontale di attraversamento pedonale;

- Realizzazione strisce di attraversamento pedonale ai sensi dell'Art. 40 del D.L.vo 285/92 ed Art. 145 del D.P.R. 16 dicembre 1992 n. 495 *"In presenza del segnale di fermarsi e dare la precedenza l'attraversamento pedonale, se esiste, deve essere tracciato a monte della linea di arresto, lasciando un spazio libero di almeno 5 metri"*;

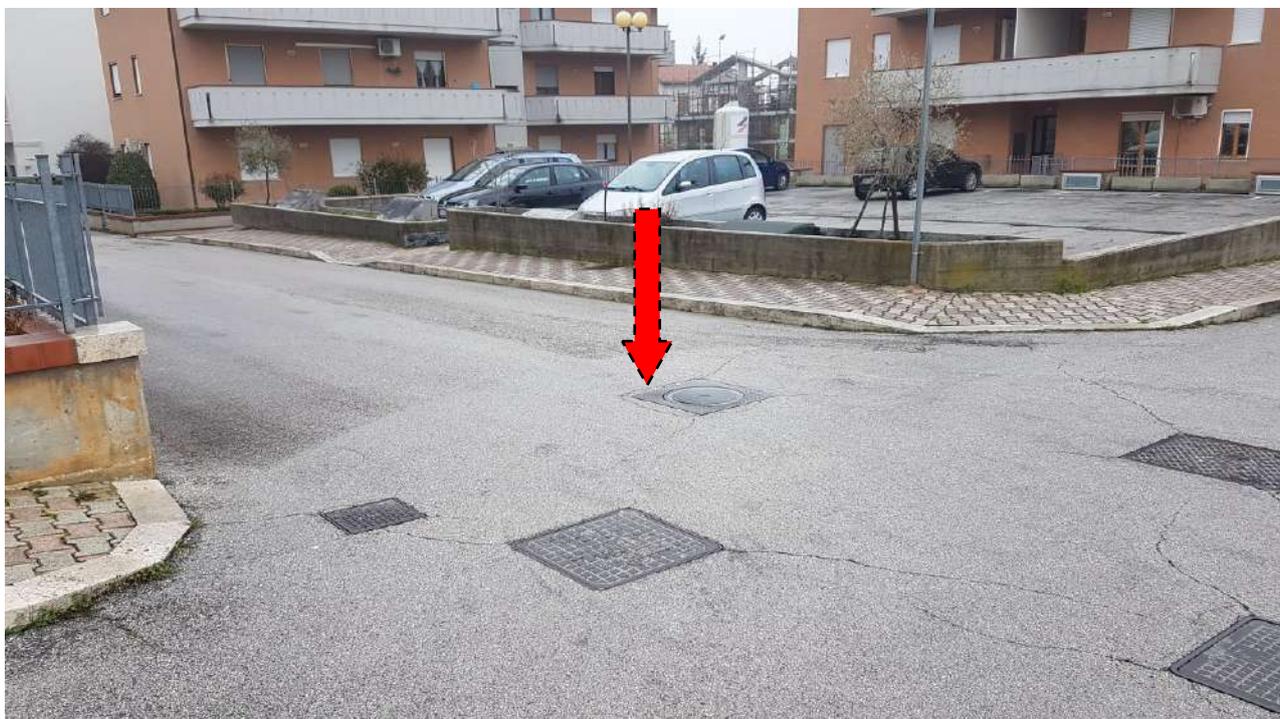
scheda 6

Ubicazione: Intersezione tra Via Paolo VI e Via G. Paolo I

- Nessuna segnaletica orizzontale di attraversamento pedonale;

- Realizzazione strisce di attraversamento pedonale ai sensi dell'Art. 40 del D.L.vo 285/92 ed Art. 145 del D.P.R. 16 dicembre 1992 n. 495 *"In presenza del segnale di fermarsi e dare la precedenza l'attraversamento pedonale, se esiste, deve essere tracciato a monte della linea di arresto, lasciando un spazio libero di almeno 5 metri"*;

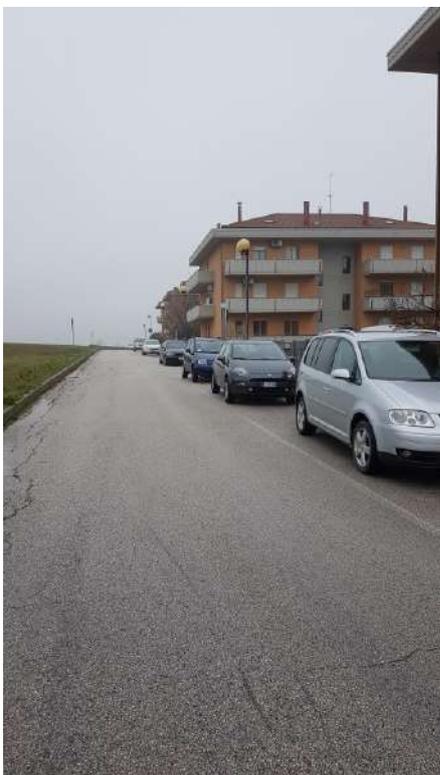
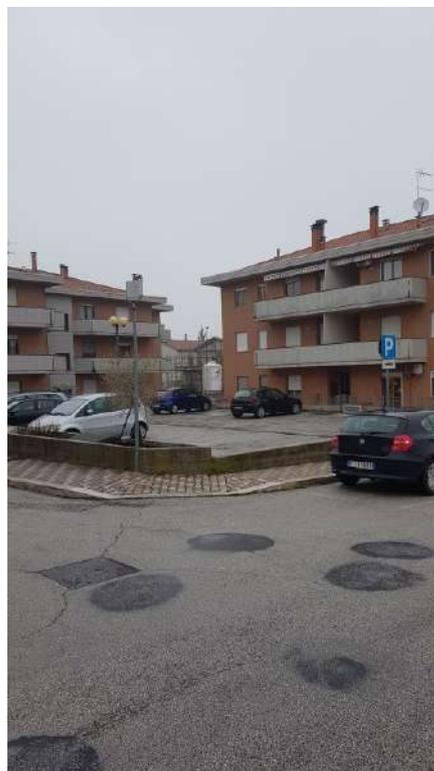
scheda 7

Ubicazione: Via E. Medi, Via Pio XI, Via G. Paolo I e Via Paolo VI

- Nessun posto auto riservato a veicoli al servizio di persone disabili;

- Realizzazione di almeno un posto auto riservato a veicoli al servizio di persone disabili così come stabilito al punto 8.2.3 del D.M. 14 giugno 1989 n. 236;

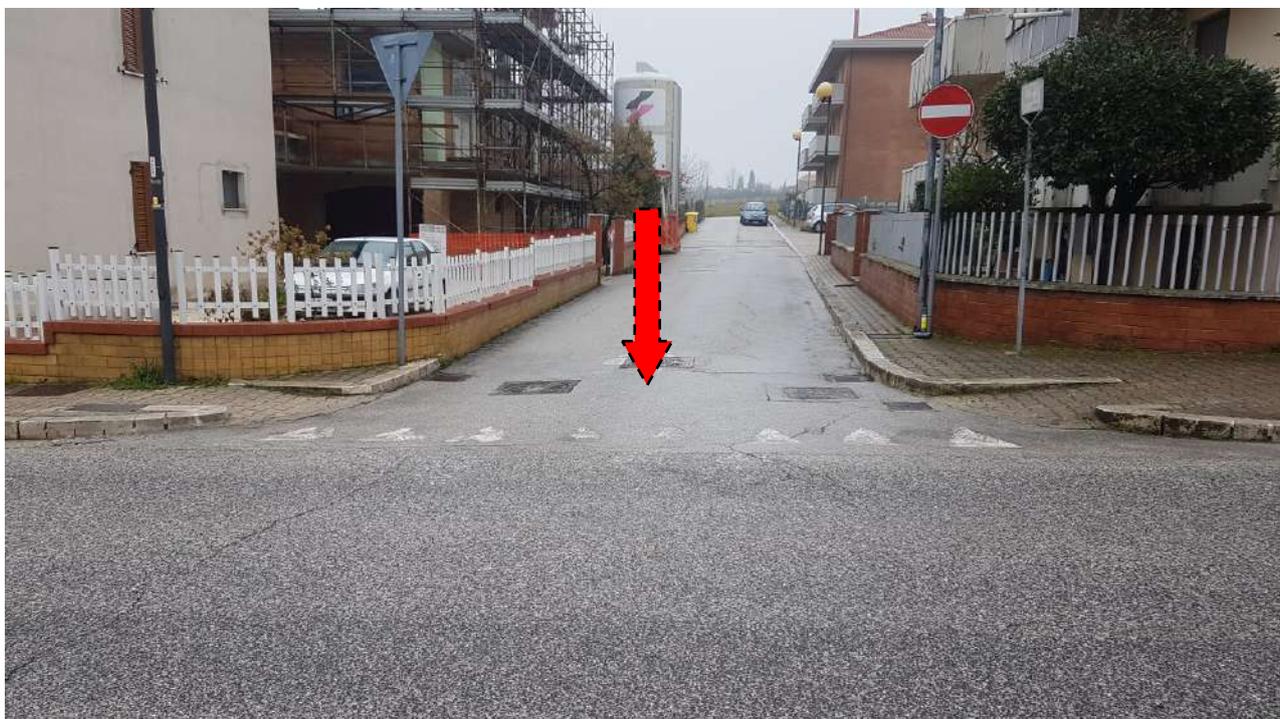
scheda 8

Ubicazione: Intersezione tra Via Paolo VI e Via Don Luigi Sturzo

- Nessuna segnaletica orizzontale di attraversamento pedonale;

- Realizzazione strisce di attraversamento pedonale ai sensi dell'Art. 40 del D.L.vo 285/92 ed Art. 145 del D.P.R. 16 dicembre 1992 n. 495 *"In presenza del segnale di fermarsi e dare la precedenza l'attraversamento pedonale, se esiste, deve essere tracciato a monte della linea di arresto, lasciando un spazio libero di almeno 5 metri"*;

- Nelle rampe esistenti applicare, in prossimità dell'attraversamento, una fascia di diverso materiale e colore così da essere percepibile anche da soggetti con limitata capacità di percezione.

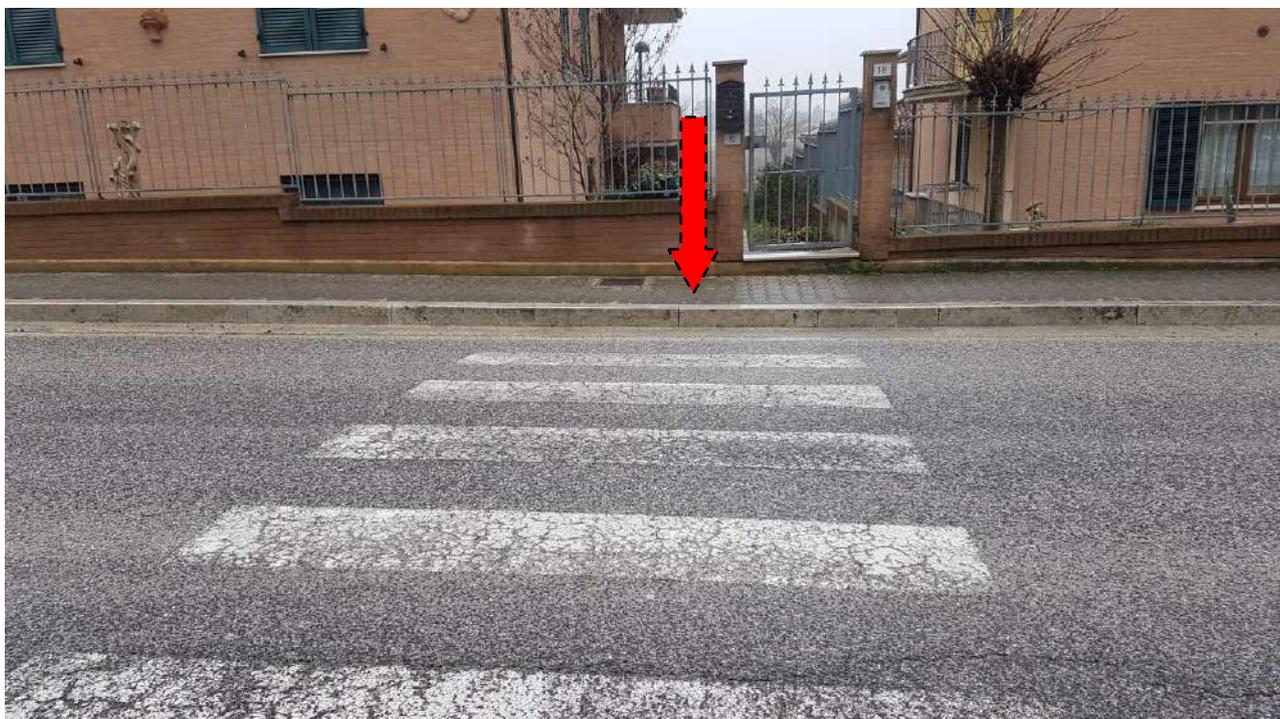
scheda 9

Ubicazione: Via Don Luigi Sturzo, in corrispondenza del civico n.16

- Nessuna rampa di collegamento tra la sede stradale ed il marciapiede in corrispondenza dell'attraversamento pedonale;

- Realizzazione di una rampa di collegamento, dalle dimensioni e pendenza conforme al D.M. 14 giugno 1989 n.236 al punto 8.2.1, tra il marciapiede e la sede stradale;

- Nella rampa da realizzare applicare, in prossimità dell'attraversamento, una fascia di diverso materiale e colore così da essere percepibile anche da soggetti con limitata capacità di percezione.

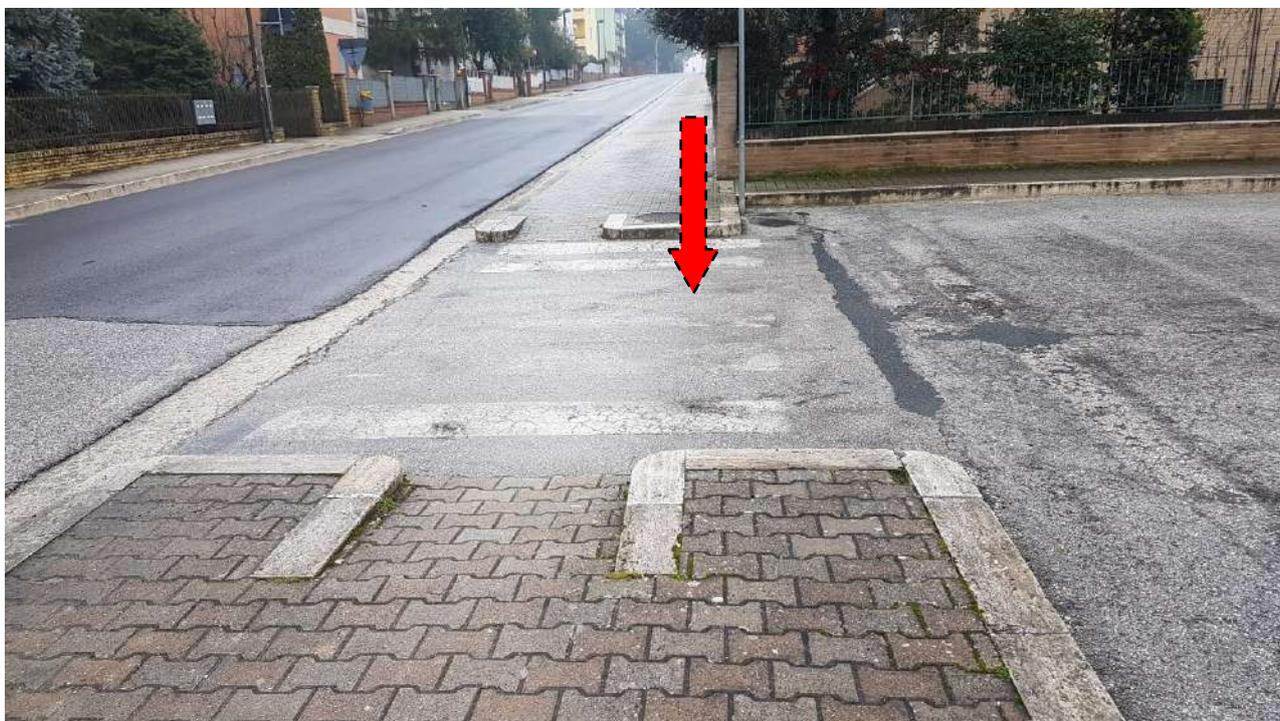
scheda 10

Ubicazione: Intersezione tra Via Don Luigi Sturzo e parcheggio antistante la palestra comunale

- Segnaletica orizzontale di attraversamento pedonale poco visibile;

- Realizzazione strisce di attraversamento pedonale ai sensi dell'Art. 40 del D.L.vo 285/92 ed Art. 145 del D.P.R. 16 dicembre 1992 n. 495 *"In presenza del segnale di fermarsi e dare la precedenza l'attraversamento pedonale, se esiste, deve essere tracciato a monte della linea di arresto, lasciando un spazio libero di almeno 5 metri"*;

- Nelle rampe esistenti applicare, in prossimità dell'attraversamento, una fascia di diverso materiale e colore così da essere percepibile anche da soggetti con limitata capacità di percezione.

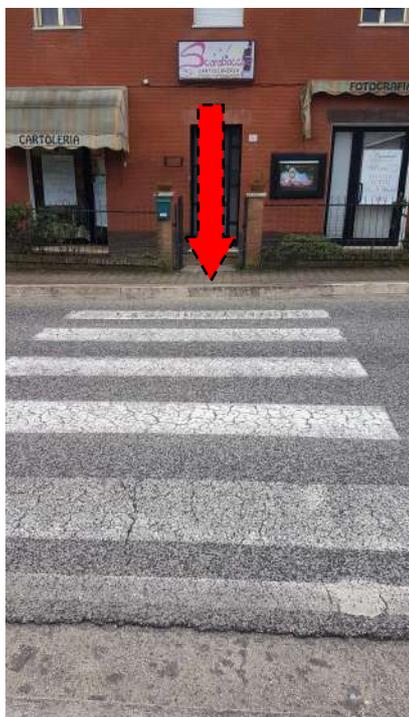
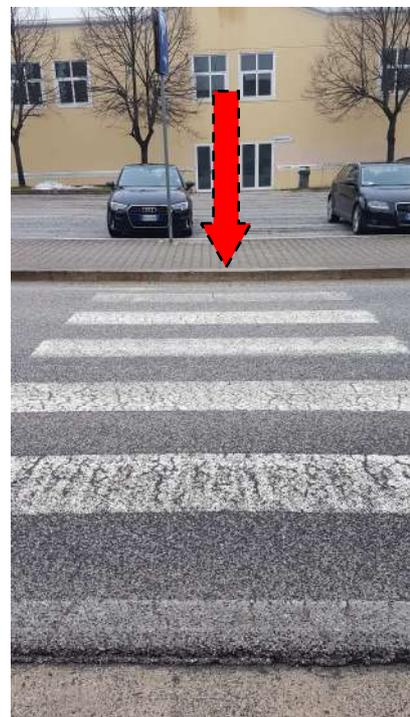
scheda 11

Ubicazione: Attraversamento pedonale su Via Don Luigi Sturzo in corrispondenza del parcheggio antistante la palestra comunale

- Nessuna rampa di collegamento, in prossimità dell'attraversamento pedonale, tra i marciapiedi e la sede stradale;

- Realizzazione di una rampa di collegamento, dalle dimensioni e pendenza conforme al D.M. 14 giugno 1989 n.236 al punto 8.2.1, tra il marciapiede e la sede stradale;

- Nelle rampe da realizzare applicare, in prossimità dell'attraversamento, una fascia di diverso materiale e colore così da essere percepibile anche da soggetti con limitata capacità di percezione;

- Applicare sul manto stradale, prima e dopo l'attraversamento, opportuna segnaletica complementare secondo le modalità stabilite dall'Art. 42 del Codice della Strada;

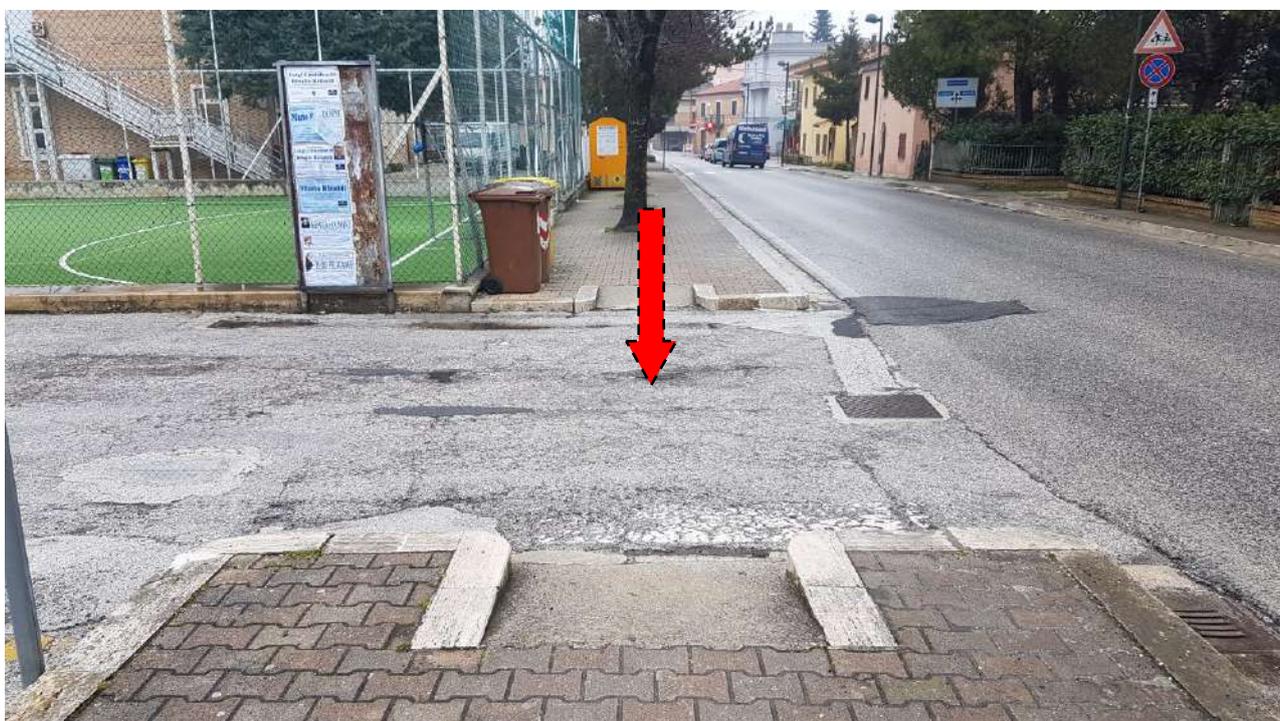
scheda 12

Ubicazione: Intersezione tra Via Don Luigi Sturzo e parcheggio antistante la palestra comunale

- Segnaletica orizzontale di attraversamento pedonale poco visibile;

- Realizzazione strisce di attraversamento pedonale ai sensi dell'Art. 40 del D.L.vo 285/92 ed Art. 145 del D.P.R. 16 dicembre 1992 n. 495 *"In presenza del segnale di fermarsi e dare la precedenza l'attraversamento pedonale, se esiste, deve essere tracciato a monte della linea di arresto, lasciando un spazio libero di almeno 5 metri"*;

- Nelle rampe esistenti applicare, in prossimità dell'attraversamento, una fascia di diverso materiale e colore così da essere percepibile anche da soggetti con limitata capacità di percezione.

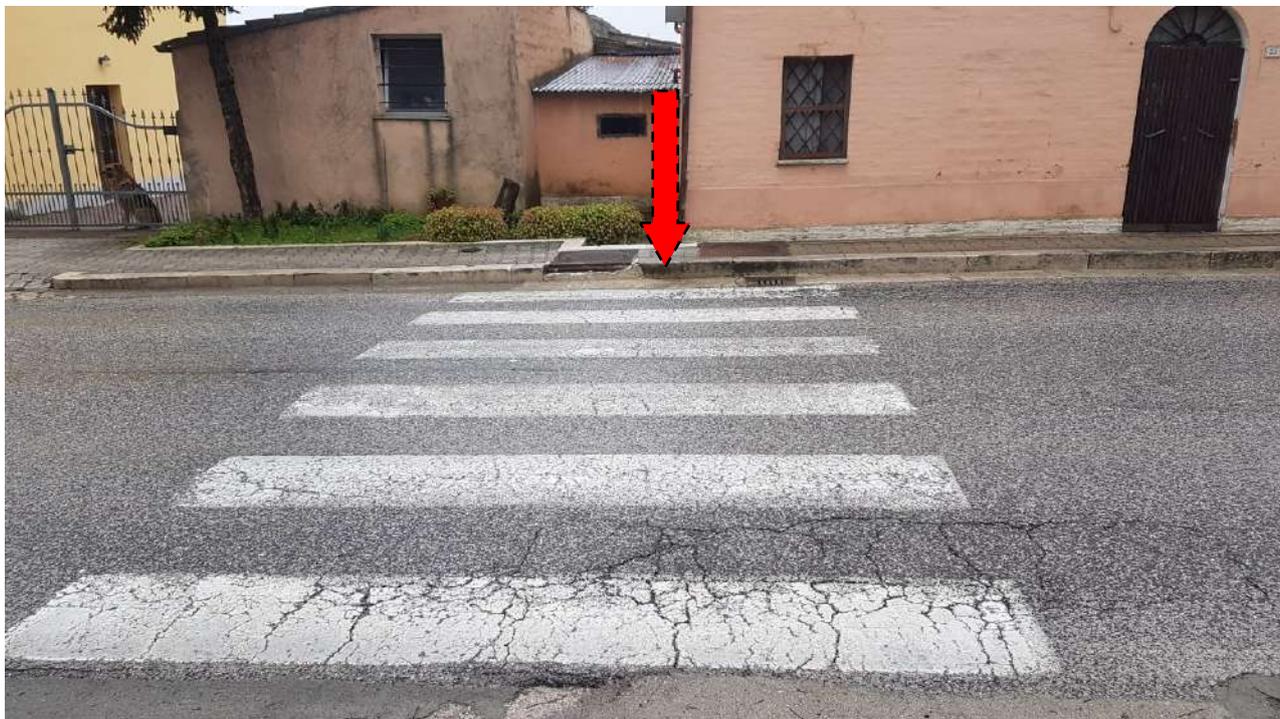
scheda 13

Ubicazione: Attraversamento pedonale su Via Don Luigi Sturzo in corrispondenza dell'immobile con civico n. 21 di fronte all'ingresso della scuola elementare comunale;

- Nessuna rampa di collegamento, in prossimità dell'attraversamento pedonale, tra il marciapiede e la sede stradale;

- Realizzazione di una rampa di collegamento, dalle dimensioni e pendenza conforme al D.M. 14 giugno 1989 n.236 al punto 8.2.1, tra il marciapiede e la sede stradale;

- Nella rampa da realizzare e in quella esistente applicare, in prossimità dell'attraversamento, una fascia di diverso materiale e colore così da essere percepibile anche da soggetti con limitata capacità di percezione;
- Applicare sul manto stradale, prima e dopo l'attraversamento, opportuna segnaletica complementare secondo le modalità stabilite dall'Art. 42 del Codice della Strada;

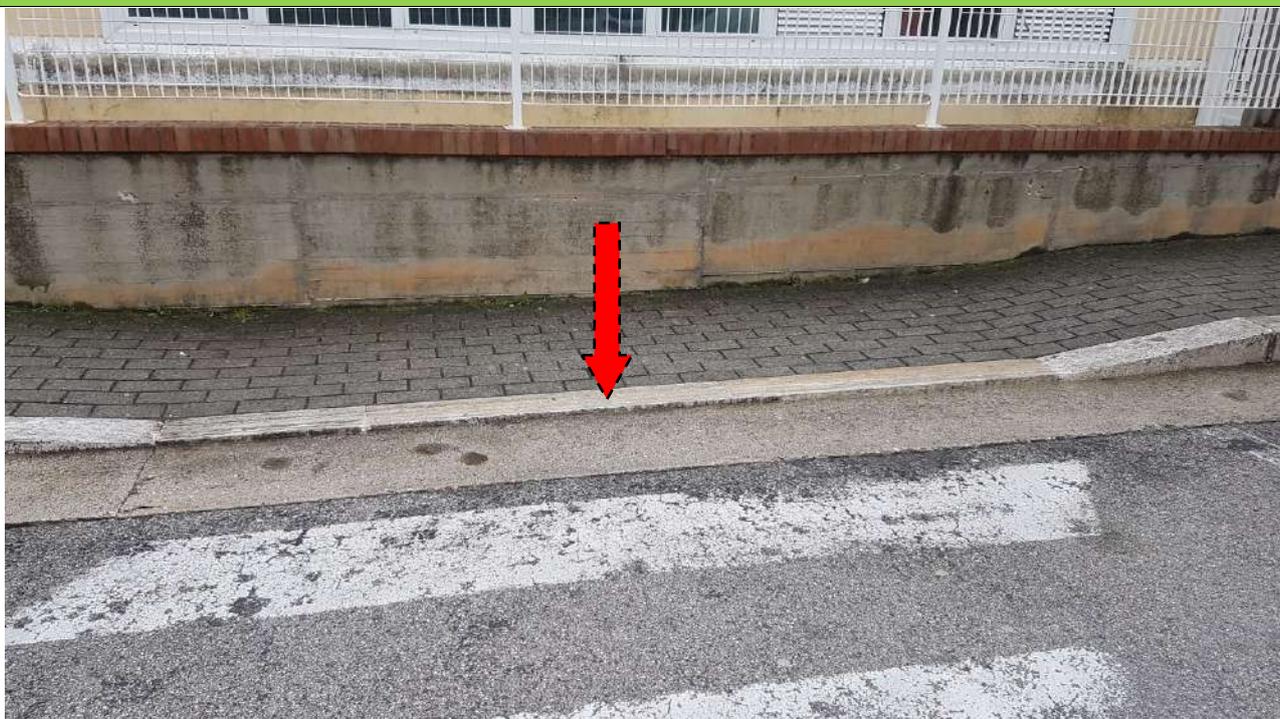
scheda 14

Ubicazione: Via Raffaello Sanzio, in corrispondenza dell'accesso alla palestra comunale

- Dislivello maggiore a cm 2,50 in prossimità della rampa;

- Manutenzione della rampa di collegamento così da consentire un agevole passaggio ai portatori di handicap e a persone con ridotte capacità motorie livellando il punto di incontro tra la sede stradale e l'inizio della rampa così da non avere un dislivello maggiore di cm 2,50;

- Nella rampa applicare, in prossimità dell'attraversamento, una fascia di diverso materiale e colore così da essere percepibile anche da soggetti con limitata capacità di percezione.

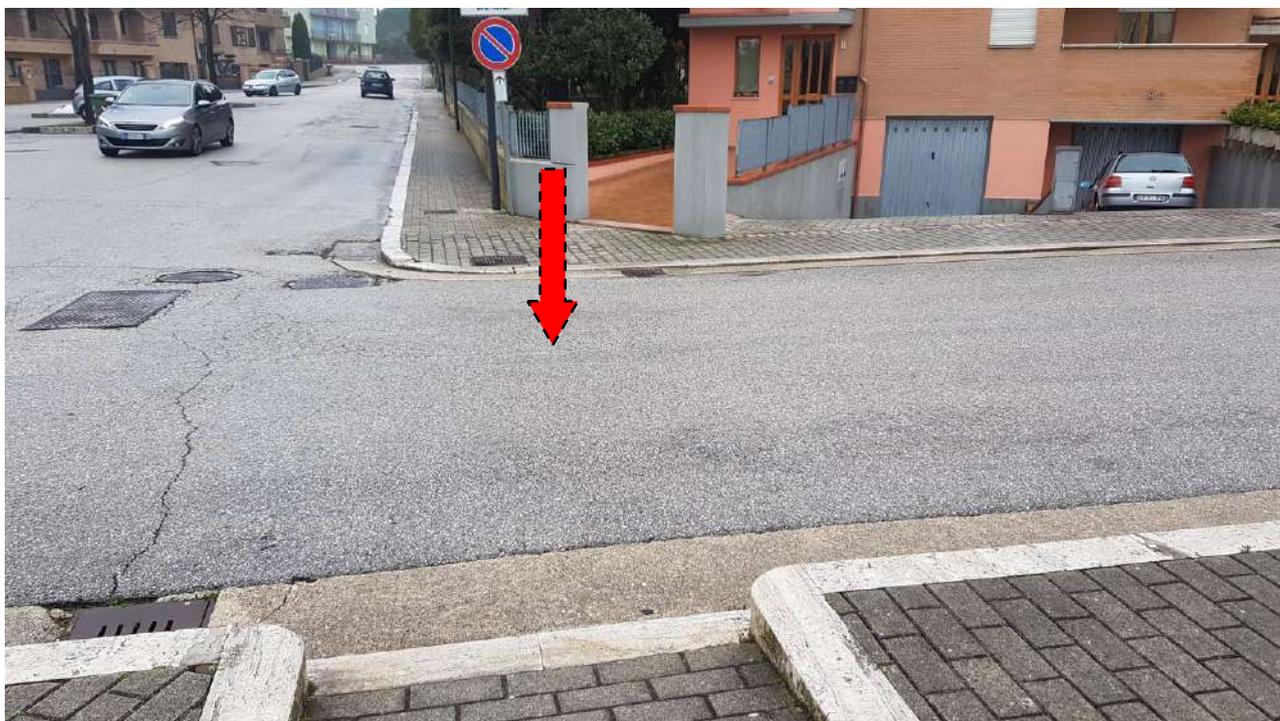
scheda 15

Ubicazione: Intersezione tra Via Raffaello Sanzio e Via B. Gigli

- Nessuna segnaletica orizzontale di attraversamento pedonale;

- Realizzazione strisce di attraversamento pedonale ai sensi dell'Art. 40 del D.L.vo 285/92 ed Art. 145 del D.P.R. 16 dicembre 1992 n. 495 *"In presenza del segnale di fermarsi e dare la precedenza l'attraversamento pedonale, se esiste, deve essere tracciato a monte della linea di arresto, lasciando un spazio libero di almeno 5 metri"*;

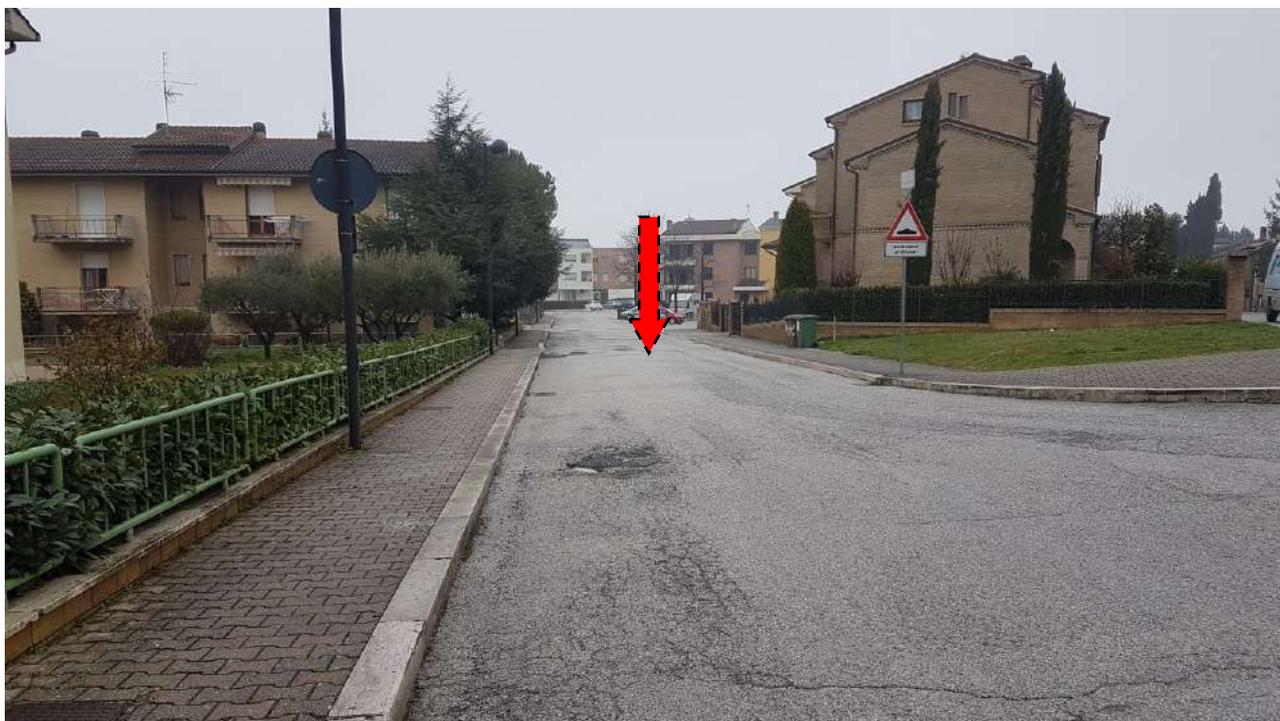
scheda 16

Ubicazione: Via Raffaello Sanzio

- Nessuna presenza, in tutta la via, di attraversamenti pedonali e delle rispettive rampe di collegamento tra sede stradale e marciapiede;

- Realizzazione di almeno un attraversamento pedonale lungo via Graziosi ai sensi dell'Art. 40 del D.L.vo 285/92 ed Art. 145 del D.P.R. 16 dicembre 1992 n. 495 *"In presenza del segnale di fermarsi e dare la precedenza l'attraversamento pedonale, se esiste, deve essere tracciato a monte della linea di arresto, lasciando un spazio libero di almeno 5 metri"*, e delle rispettive rampe di collegamento tra sede stradale e marciapiede;

- Nelle rampe da realizzare applicare, in prossimità dell'attraversamento, una fascia di diverso materiale e colore così da essere percepibile anche da soggetti con limitata capacità di percezione.

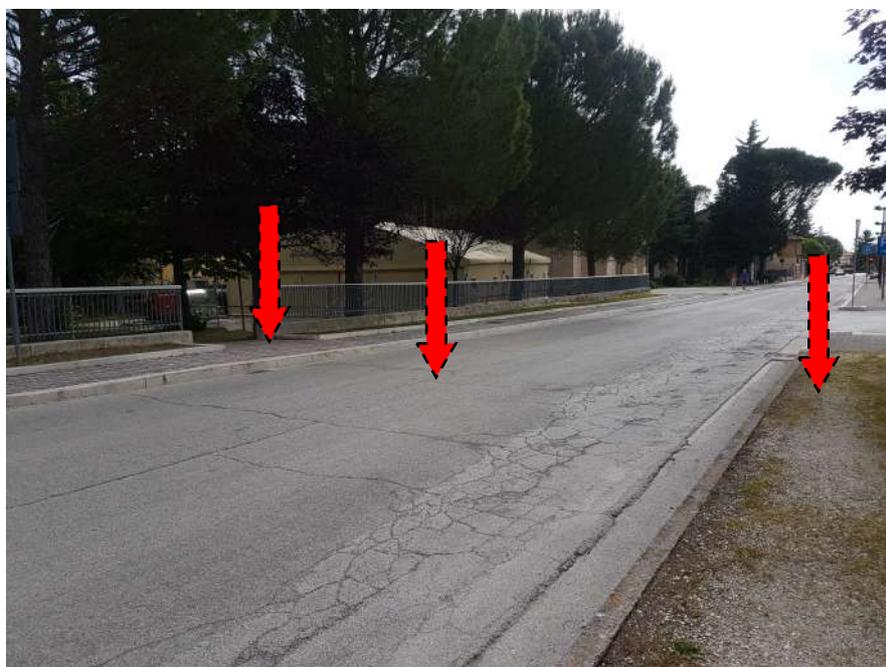
scheda 17

Ubicazione: Via dei Caduti - Ingresso Oratorio

- Nessuna presenza di attraversamento pedonale all'ingresso dell'oratorio;
- Nessuna presenza di corridoio pedonale idoneo nella parte opposta all'ingresso;

- Realizzazione un attraversamento pedonale all'ingresso dell'oratorio e delle rispettive rampe di collegamento tra sede stradale e marciapiede;
- Realizzazione di un percorso pedonale idoneo nella parte che ad oggi risulta imbrecciata;

- Nelle rampe da realizzare applicare, in prossimità dell'attraversamento, una fascia di diverso materiale e colore così da essere percepibile anche da soggetti con limitata capacità di percezione.
