CITTÀ DI TREIA

P.E.B.A.

(Piano Eliminazione Barriere Architettoniche)

Aree Pubbliche Urbane

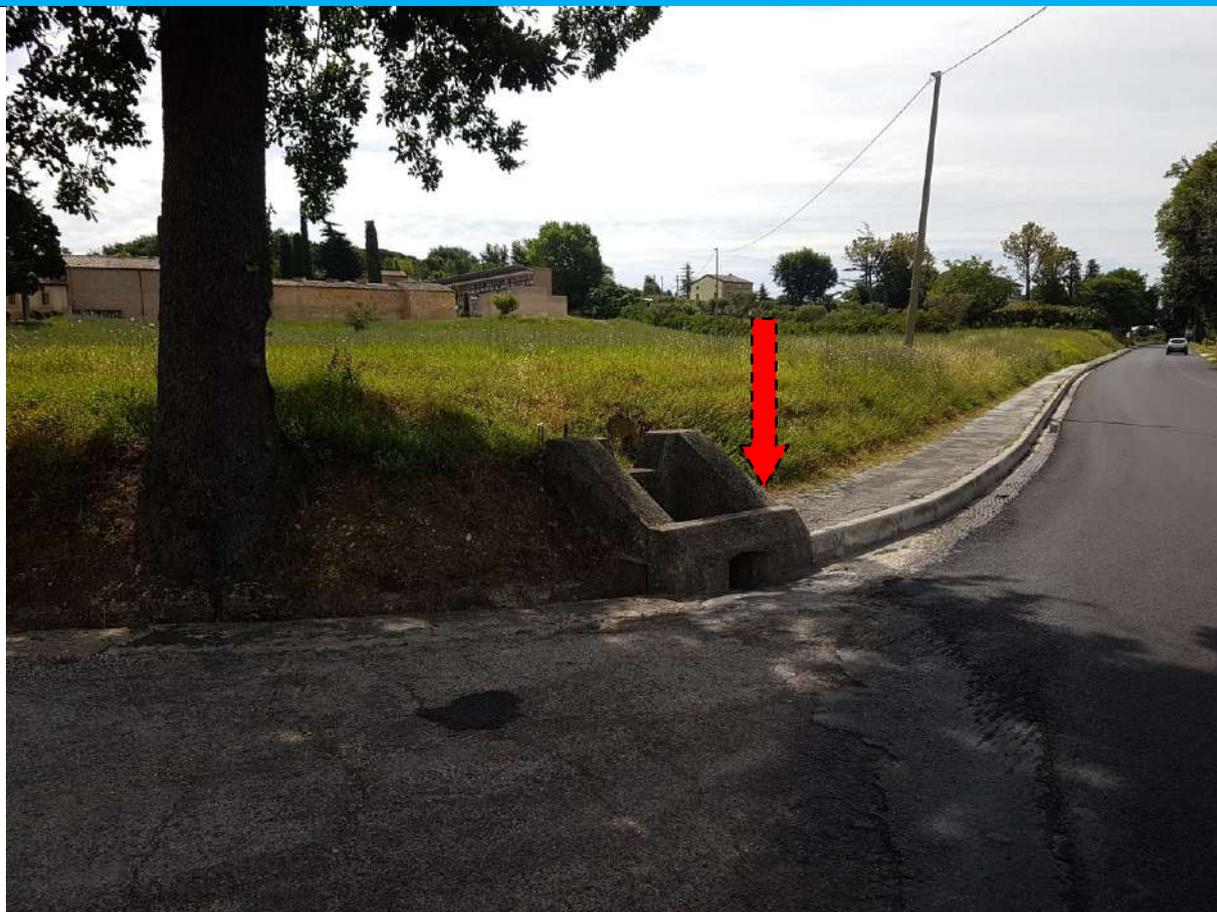
scheda 1

Ubicazione: C.da S.S. Crocifisso in corrispondenza all'accesso del Cimitero Comunale

- Nessuna rampa di collegamento tra il marciapiede e la sede stradale;

- Realizzazione di una rampa di collegamento, dalle dimensioni e pendenza conforme al D.M. 14 giugno 1989 n.236 al punto 8.2.1, tra il marciapiede e la sede stradale;

- Nella rampa applicare, in prossimità dell'attraversamento, una fascia di diverso materiale e colore così da essere percepibile anche da soggetti con limitata capacità di percezione.

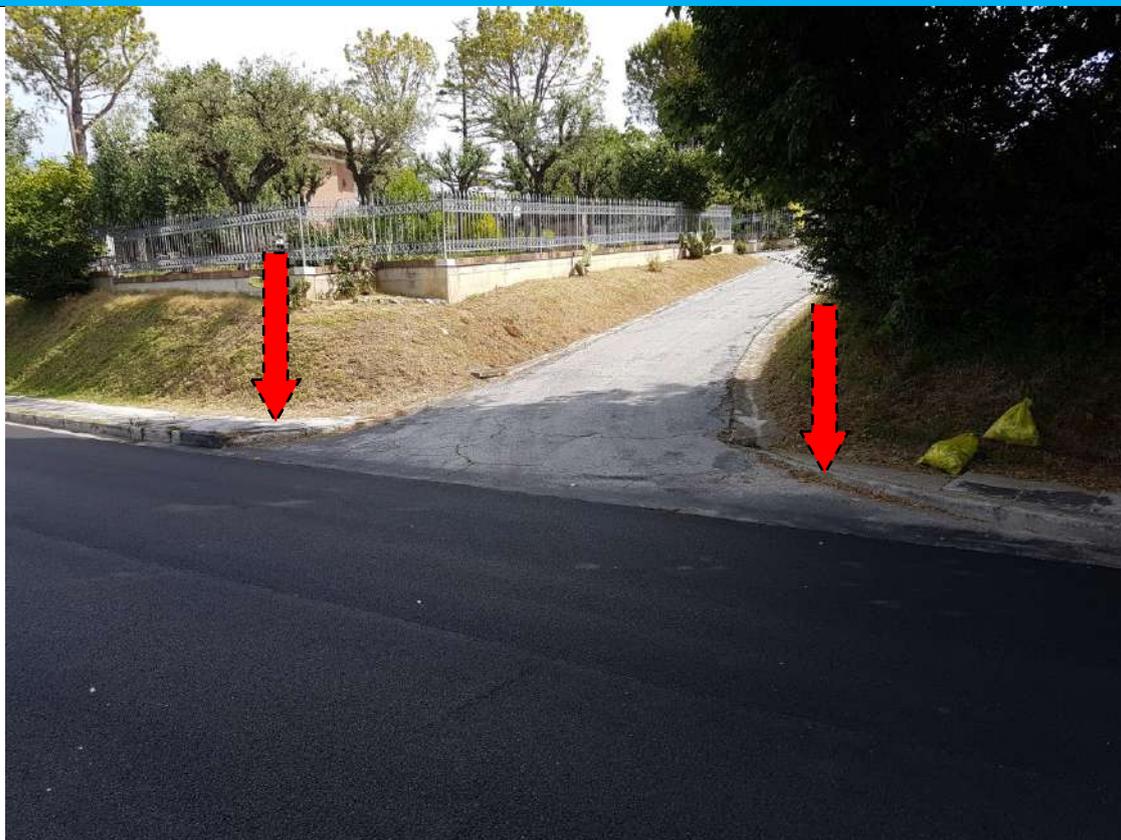
scheda 2

Ubicazione: C.da S.S. Crocifisso in corrispondenza di accesso carrabile;

- Percorso pedonale interrotto da accesso carrabile senza la presenza di rampe di collegamento;

- Realizzazione di due rampe di collegamento, dalle dimensioni e pendenza conforme al D.M. 14 giugno 1989 n.236 al punto 8.2.1, tra il marciapiede e la sede stradale;

- Nelle rampe applicare, in prossimità dell'attraversamento, una fascia di diverso materiale e colore così da essere percepibile anche da soggetti con limitata capacità di percezione.

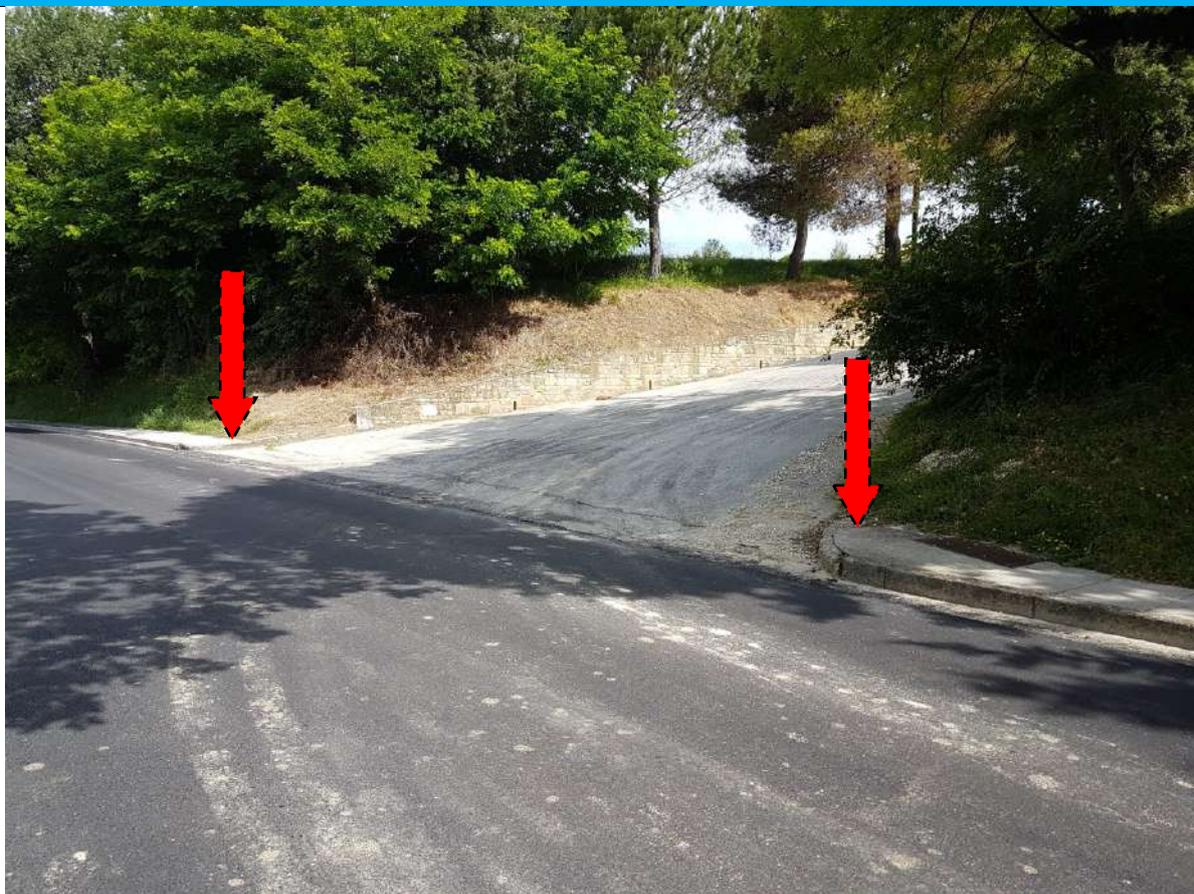
scheda 3

Ubicazione: C.da S.S. Crocifisso in corrispondenza di accesso carrabile;

- Percorso pedonale interrotto da accesso carrabile senza la presenza di rampe di collegamento;

- Realizzazione di due rampe di collegamento, dalle dimensioni e pendenza conforme al D.M. 14 giugno 1989 n.236 al punto 8.2.1, tra il marciapiede e la sede stradale;

- Nelle rampe applicare, in prossimità dell'attraversamento, una fascia di diverso materiale e colore così da essere percepibile anche da soggetti con limitata capacità di percezione.

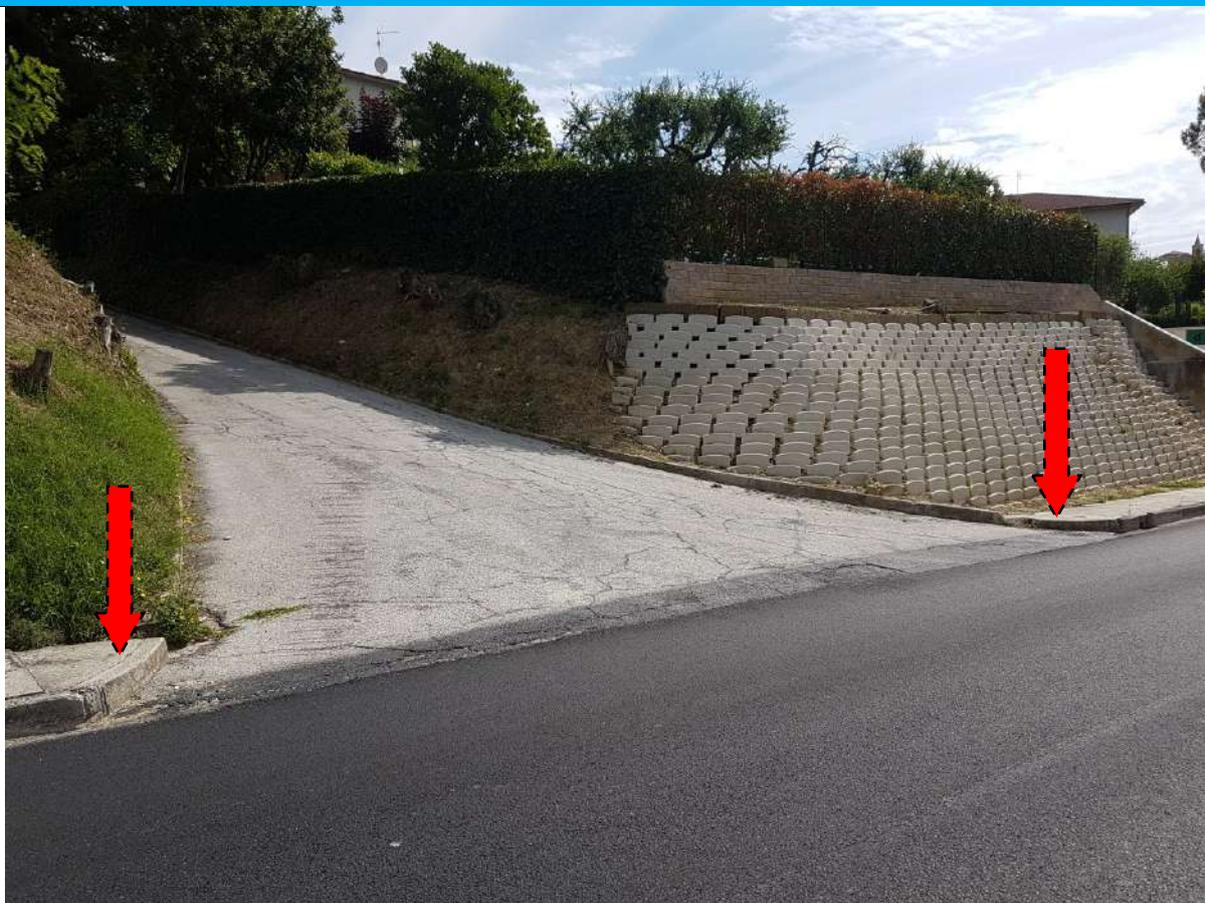
scheda 4

Ubicazione: C.da S.S. Crocifisso in corrispondenza di accesso carrabile;

- Percorso pedonale interrotto da accesso carrabile senza la presenza di rampe di collegamento;

- Realizzazione di due rampe di collegamento, dalle dimensioni e pendenza conforme al D.M. 14 giugno 1989 n.236 al punto 8.2.1, tra il marciapiede e la sede stradale;

- Nelle rampe applicare, in prossimità dell'attraversamento, una fascia di diverso materiale e colore così da essere percepibile anche da soggetti con limitata capacità di percezione.

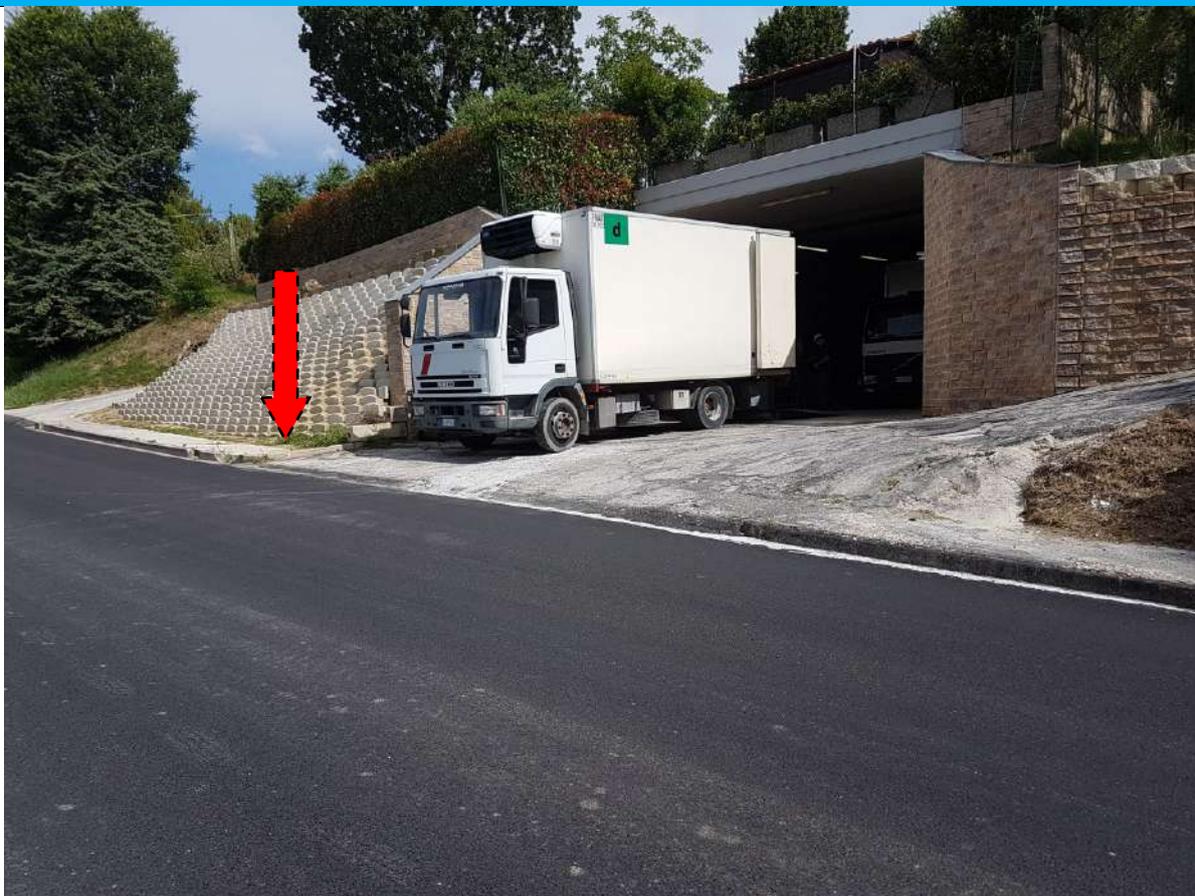
scheda 5

Ubicazione: C.da S.S. Crocifisso in corrispondenza di accesso carrabile;

- Percorso pedonale interrotto da accesso carrabile senza la presenza di rampe di collegamento;

- Realizzazione di una rampa di collegamento, dalle dimensioni e pendenza conforme al D.M. 14 giugno 1989 n.236 al punto 8.2.1, tra il marciapiede e la sede stradale;

- Nelle rampe applicare, in prossimità dell'attraversamento, una fascia di diverso materiale e colore così da essere percepibile anche da soggetti con limitata capacità di percezione.

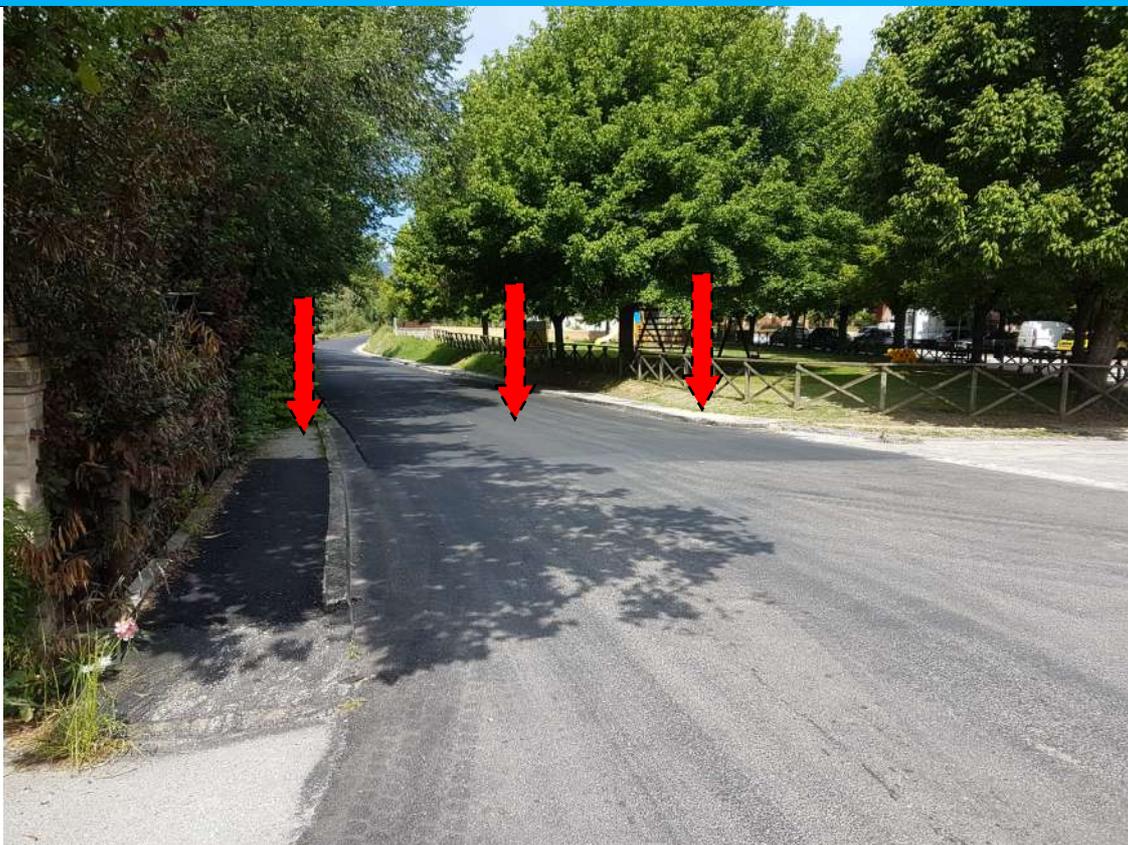
scheda 6

Ubicazione: C.da SS.Crocifisso in corrispondenza dell'intersezione con Via Fortunato Benigni;

- Nessuna presenza di attraversamento pedonale;
- Nessuna presenza di rampe di collegamento tra marciapiedi e sede stradale;

- Realizzazione un attraversamento pedonale e delle rispettive rampe di collegamento tra sede stradale e marciapiede;

- Nelle rampe da realizzare applicare, in prossimità dell'attraversamento, una fascia di diverso materiale e colore così da essere percepibile anche da soggetti con limitata capacità di percezione.

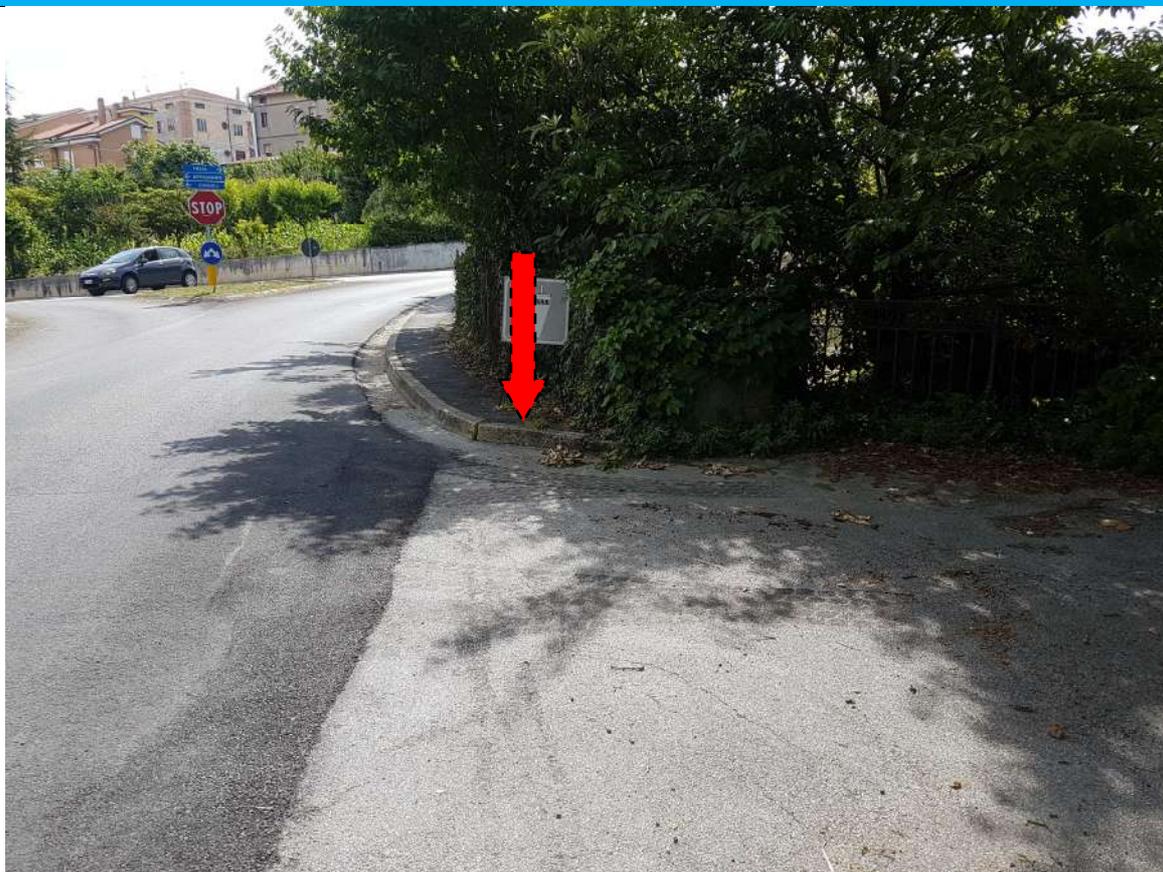
scheda 7

Ubicazione: C.da S.S. Crocifisso in corrispondenza dell'incrocio con S.P.128

- Percorso pedonale interrotto da accesso carrabile senza la presenza di rampa di collegamento;

- Realizzazione di una rampa di collegamento, dalle dimensioni e pendenza conforme al D.M. 14 giugno 1989 n.236 al punto 8.2.1, tra il marciapiede e la sede stradale;

- Nella rampa applicare, in prossimità dell'attraversamento, una fascia di diverso materiale e colore così da essere percepibile anche da soggetti con limitata capacità di percezione.

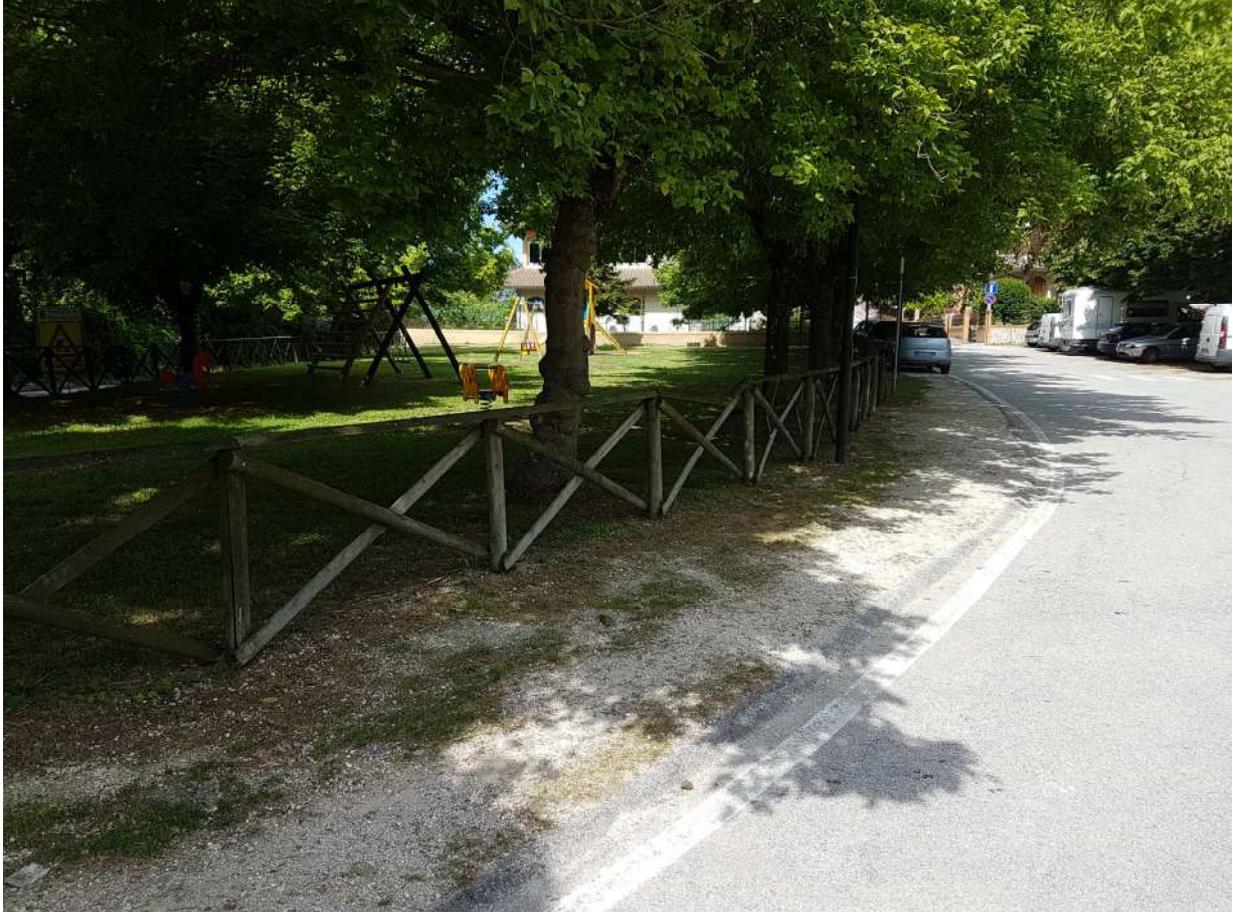
scheda 8

Ubicazione: Via F. Benigni in corrispondenza dei giardini pubblici;

- Percorso pedonale realizzato con materiale non idoneo al passaggio di carrozzine;

- Realizzazione di una pavimentazione in blocchetti autobloccanti o, in alternativa, in conglomerato bituminoso, al fine di rendere il percorso percorribile anche a persone con limitata capacità motoria;

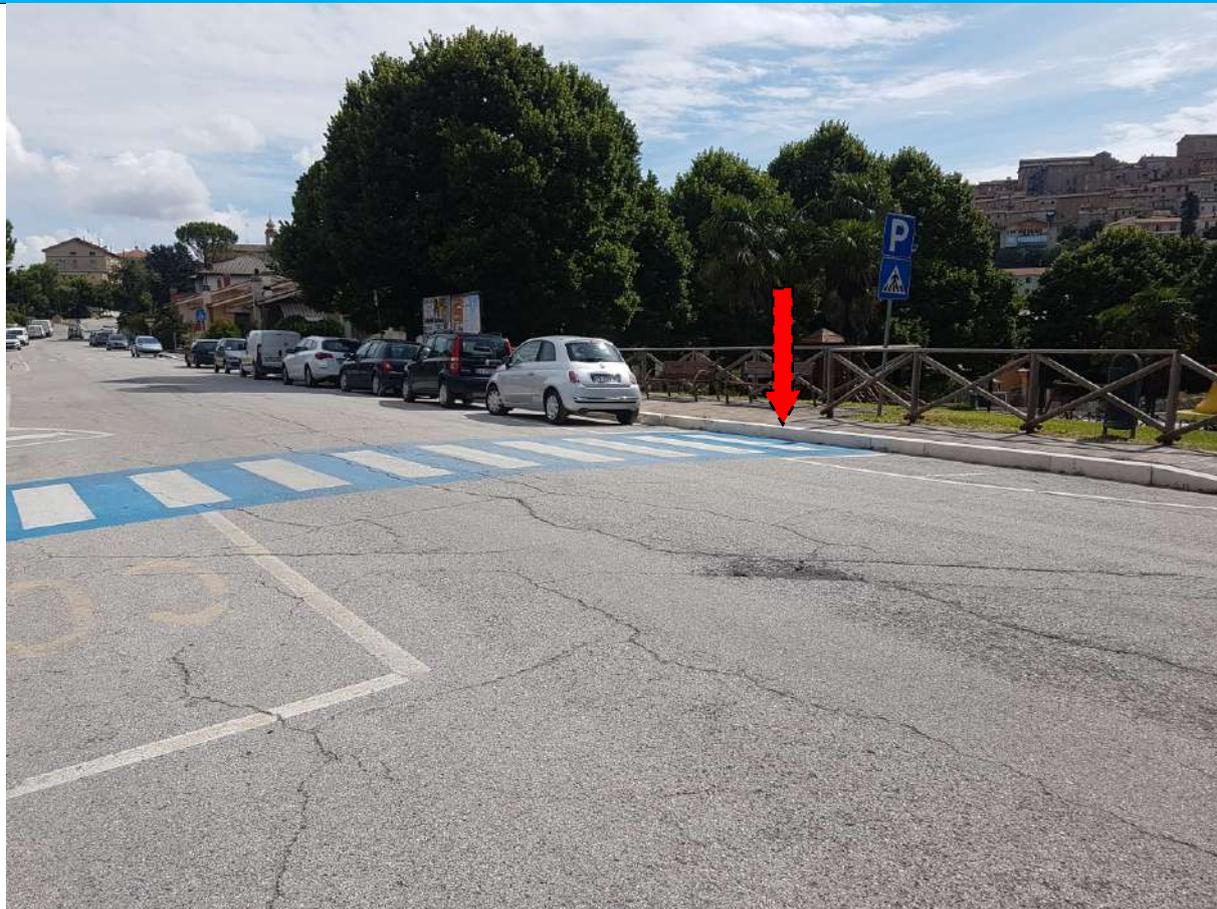
scheda 9

Ubicazione: Via E. Farabollini in corrispondenza della Stazione Carabinieri;

- Nessuna presenza di rampa di collegamento tra il marciapiede e sede stradale;

- Realizzazione di una rampa di collegamento, dalle dimensioni e pendenza conforme al D.M. 14 giugno 1989 n.236 al punto 8.2.1, tra il marciapiede e la sede stradale;

- Nella rampa da realizzare applicare, in prossimità dell'attraversamento, una fascia di diverso materiale e colore così da essere percepibile anche da soggetti con limitata capacità di percezione.

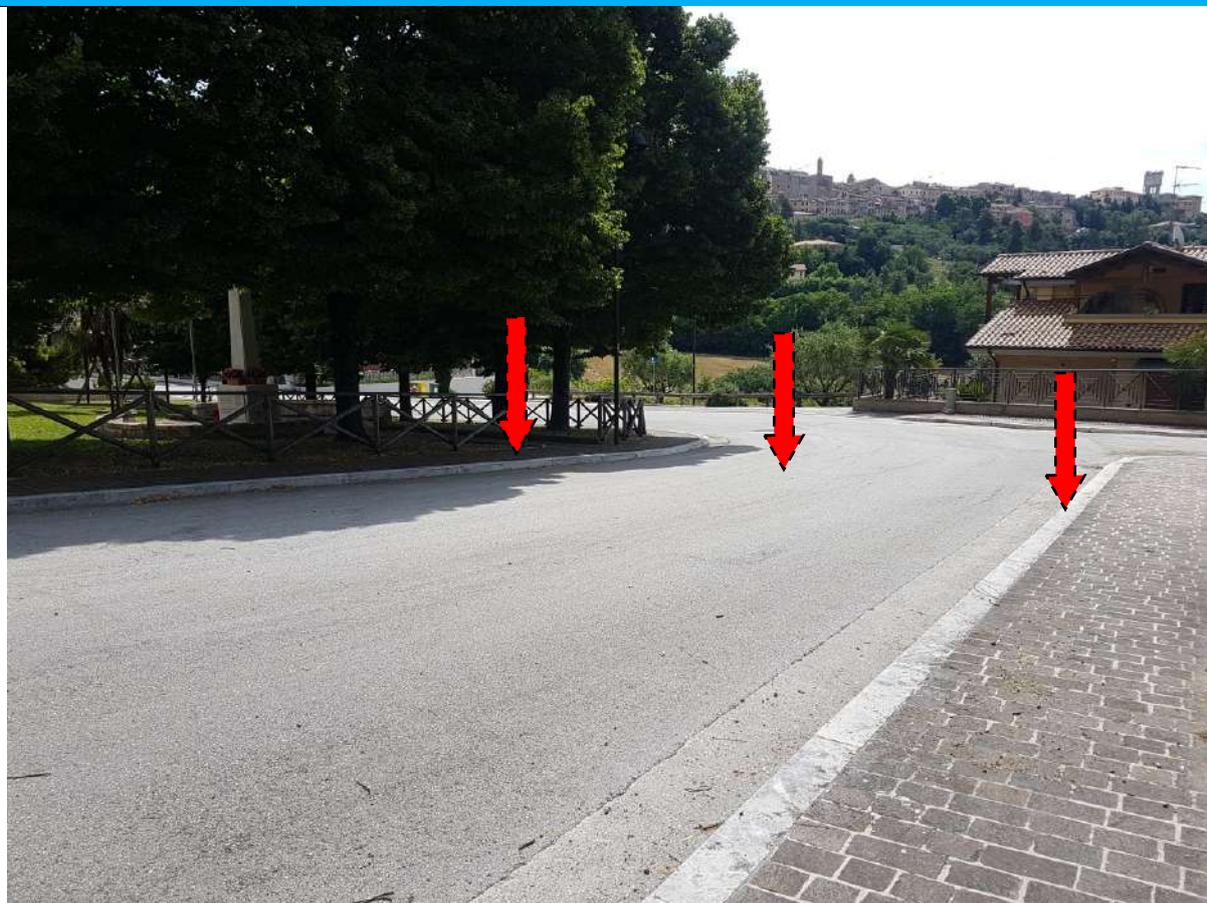
scheda 10

Ubicazione: Via Ciaramponi in corrispondenza dell'ingresso ai giardini pubblici;

- Nessuna presenza di attraversamento pedonale;
- Nessuna presenza di rampe di collegamento tra marciapiedi e sede stradale;

- Realizzazione, in corrispondenza dell'ingresso ai giardini pubblici, di un attraversamento pedonale e delle rispettive rampe di collegamento tra sede stradale e marciapiede;

- Nelle rampe da realizzare applicare, in prossimità dell'attraversamento, una fascia di diverso materiale e colore così da essere percepibile anche da soggetti con limitata capacità di percezione.

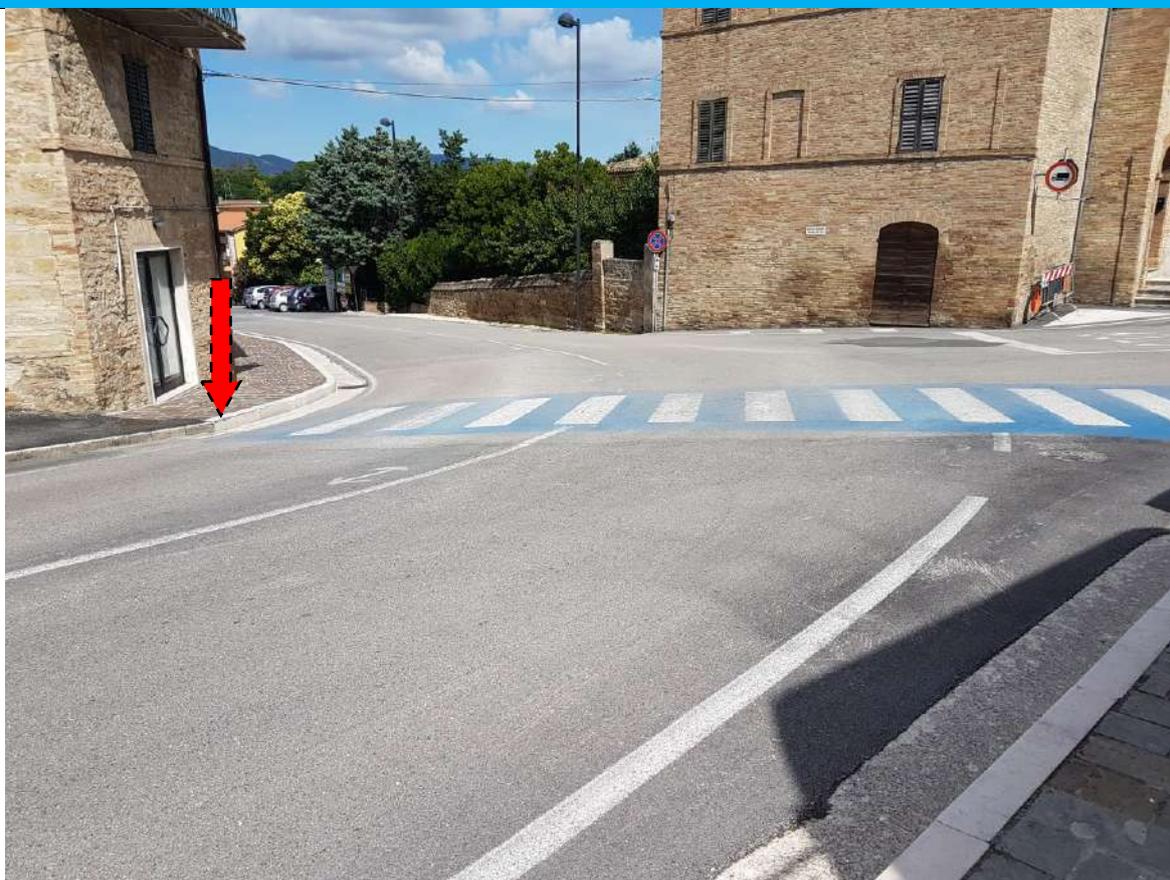
scheda 11

Ubicazione: Inizio Viale Diaz in corrispondenza dell'intersezione con Viale Unità d'Italia

- Nessuna presenza di rampa di collegamento tra il marciapiede e sede stradale;

- Realizzazione di una rampa di collegamento, dalle dimensioni e pendenza conforme al D.M. 14 giugno 1989 n.236 al punto 8.2.1, tra il marciapiede e la sede stradale;

- Nella rampa da realizzare applicare, in prossimità dell'attraversamento, una fascia di diverso materiale e colore così da essere percepibile anche da soggetti con limitata capacità di percezione.
