Ordinanza n° 32 del 2019

### ORDINANZA DI SGOMBERO EDIFICIO Fg. 10 p.lle 257 sub 1-3-13-14

- VISTO l'esito della verifica di danno ed agibilità realizzata attraverso la compilazione della "Scheda AeDES per il rilevamento dei danni, pronto intervento e agibilità per edifici ordinari nell'emergenza post-sismica, ai sensi del DPCM del 5 maggio 2011 (GU n. 113, Supplemento Ordinario n.123 del 17 maggio 2011), aggiornato con il DPCM dell'8 luglio 2014 (GU n.243 del 18 ottobre 2014), attinente l'edificio distinto al Fg. 10 p.lle 257 sub 1-3-13-14.

- Visto l'esito del sopralluogo del 06.02.2019 che riporta nel modello GE1 Prima colonna, per l'edificio denominato 3, l'esito << B -Edificio temporaneamente inagibile >> e per l'edificio denominato 4, l'esito << E -Edificio inagibile >>;

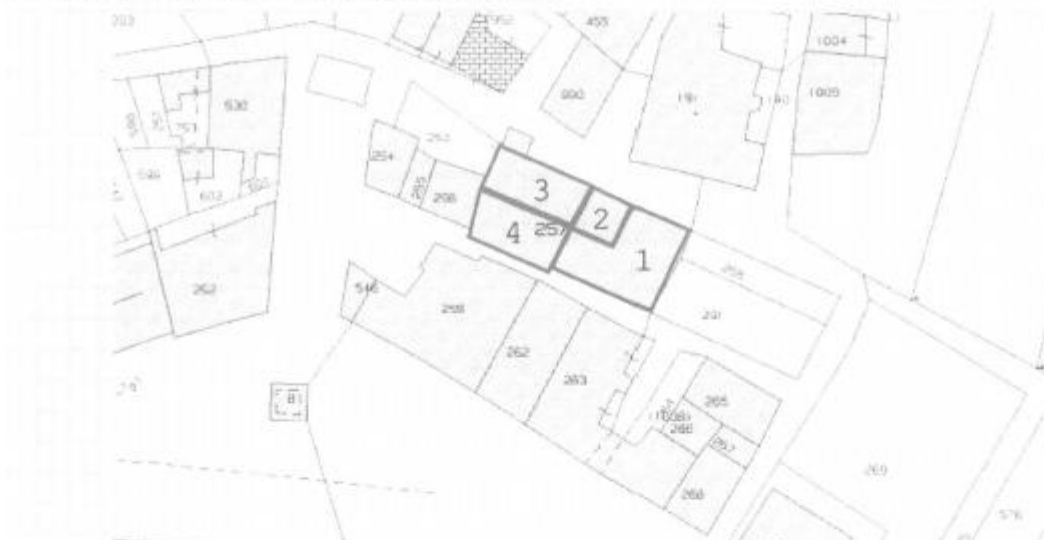
MAPPA DELL'AGGREGATO STRUTTURALE CON IDENTIFICAZIONE DELL'EDIFICIO

- Dato atto che la situazione catastale non rispecchia la suddivisione grafica della scheda Aedes, si allegano alla presente in modo da chiarire la diversificazione dell'esito;
