ORDINANZA DI INAGIBILITA' TEMPORANEA E SGOMBERO EDIFICIO Fg. 10 p.lla A

SCHEDA PER IL RILIEVO DEL DANNO AI BENI CULTURALI - CHIESE

Denominazione bene:	CHIESA S. MARTIA A S. VINCIA					
Denominazione storica:	S. MARTIA NUOVA					
Datazione: anno	_____ secolo	XVII	epoca	_____	Ultima trasformazione	1990
Proprietà:	DIOCESI RIETI					
Utilizzatore:	_____

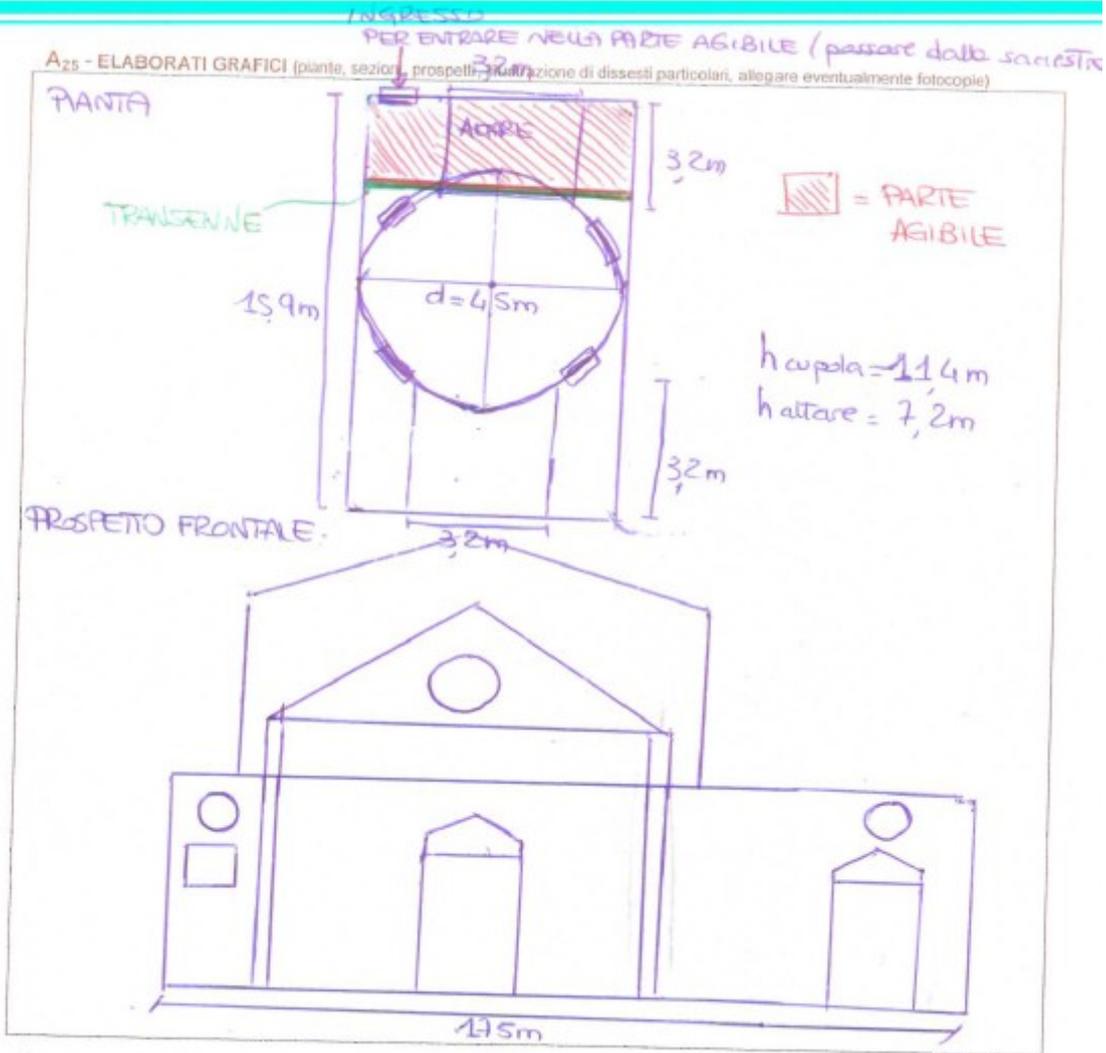
L'UNICA PARTE AGIBILE DELLA CHIESA E' LA ZONA IMMEDIATA MENTE ADIACENTE ALLA SACRESTIA (SI ENTRA DALLA PORTA DELLA SACRESTIA) (cfr planimetria in A25)
