Emergenza Terremoto: "Attraversamenti pedonali su
Strada Provinciale SP 471 Leonessa".

RELAZIONE TECNICA

ATTRAVERSAMENTI PEDONALI SU STRADA PROVINCIALE

SP 471 LEONESSA

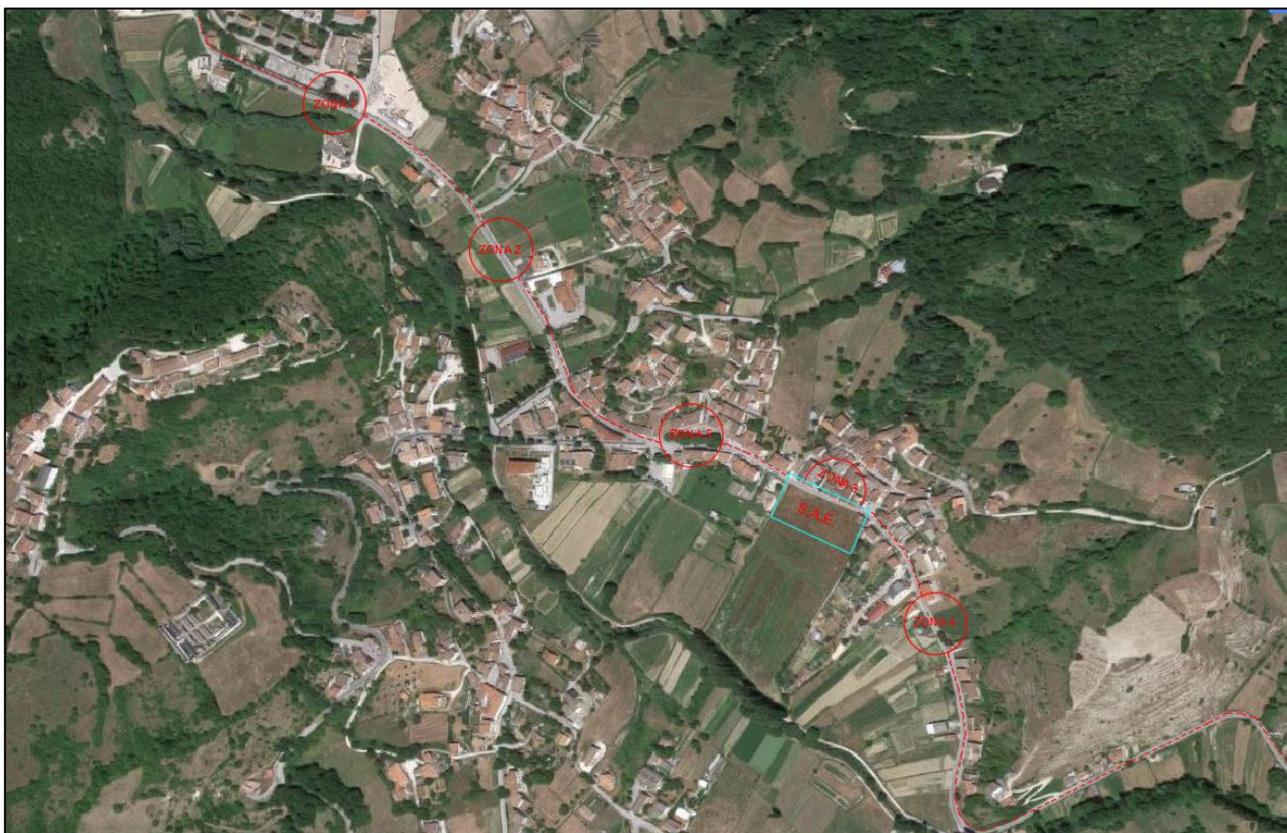
Figura 1- Tratto stradale oggetto di intervento

Il centro abitato di Borbona, paese che si trova in provincia di Rieti, è attraversato per circa due chilometri dalla strada regione 471 di Leonessa (SR471 Leonessa) che funge da collegamento tra le regioni Umbria, Lazio e Abruzzo. In seguito agli eventi sismici del 24 agosto 2016 e successivi eventi, la SR 471 è diventata una infrastruttura di collegamento importante anche per il raggiungimento di Amatrice e paesi limitrofi facenti parte del cratere sismico; creando di conseguenza un aumento del flusso del traffico all'interno del capoluogo di Borbona. Per giunta la via è percorsa da mezzi pesanti, che stanno procedendo alle operazioni post sisma nei comuni dell'Abruzzo e creano all'interno dell'abitato situazioni pericolose per i pedoni.

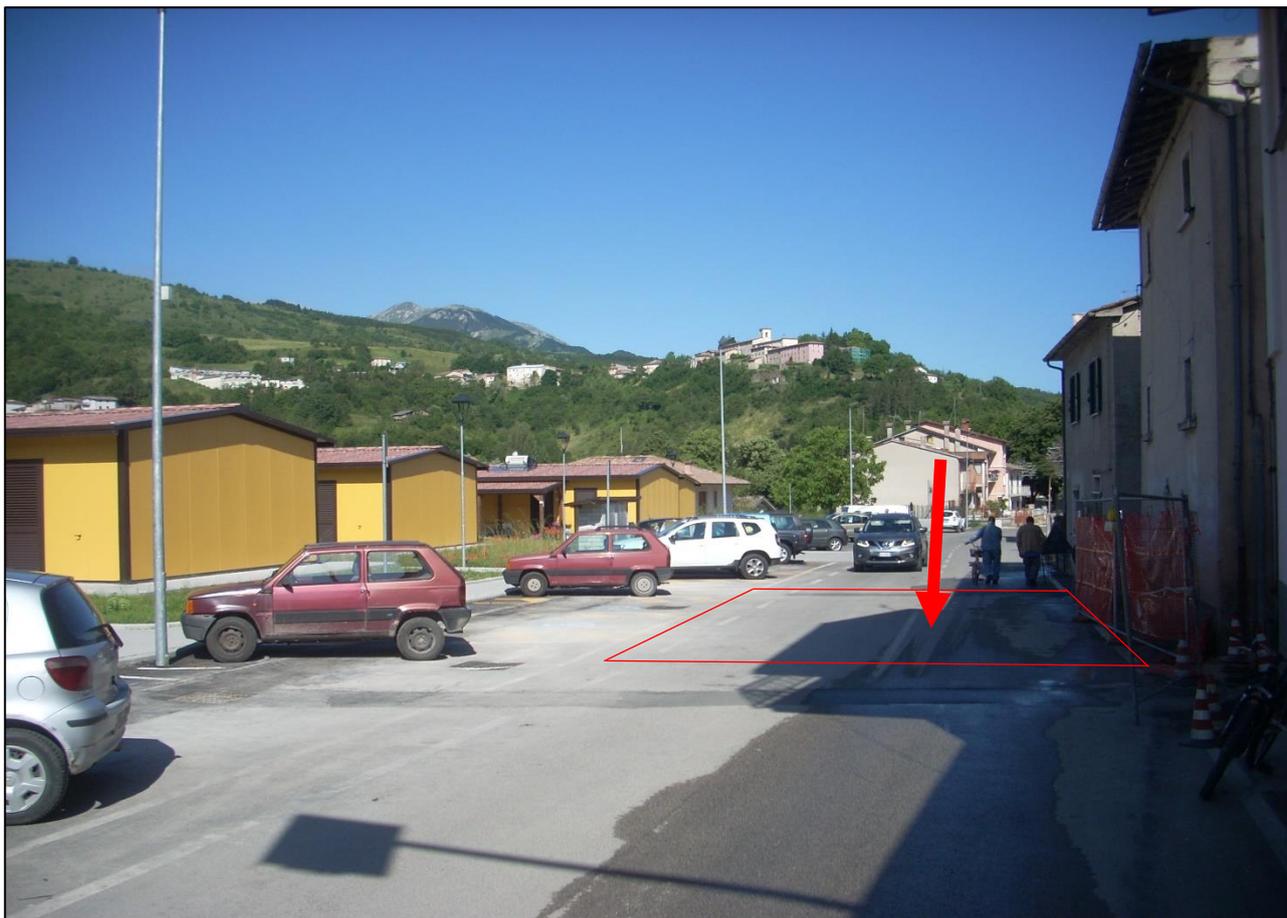
Figura 2- Tratto stradale adiacente al villaggio S.A.E (Zona 1 negli elaborati) - Punto di realizzazione attraversamento.

Il tratto stradale oggetto di intervento per la gestione ed il rallentamento veicolare, è considerato quello centrale al capoluogo dove sono dislocate le attività commerciali, i parchi pubblici e le aree verdi, i luoghi di culto, la piazza centrale ed in fine l'area destinata all'allestimento delle S.A.E. (Soluzioni Abitative di Emergenza). A tal fine l'Amministrazione Comunale avvalendosi dei tecnici dell'Area Sisma ha progettato, come soluzione a limitare la velocità veicolare e la circolazione pedonale, l'installazione sul manto stradale di attraversamenti pedonali rialzati; in maniera tale da garantire la sicurezza stradale con limiti alla velocità in particolare nella parte adiacente ai nuovi parcheggi dell'Area S.A.E. sito in località Venditto. In prossimità di questa Area di emergenza, sono stati realizzati dei parcheggi a spina di pesce, che hanno contribuito all'aumento delle velocità di transito fuori dai limiti ammessi. Tale situazione comporta conseguentemente un alto rischio per i pedoni, in particolare per i bambini, nonché per le operazioni di manovra nei parcheggi. Gli altri punti individuati lungo il tracciato stradale, per l'installazione di tali dispositivi, sono stati scelti in fase progettuale e congrui al fine dell'intervento.

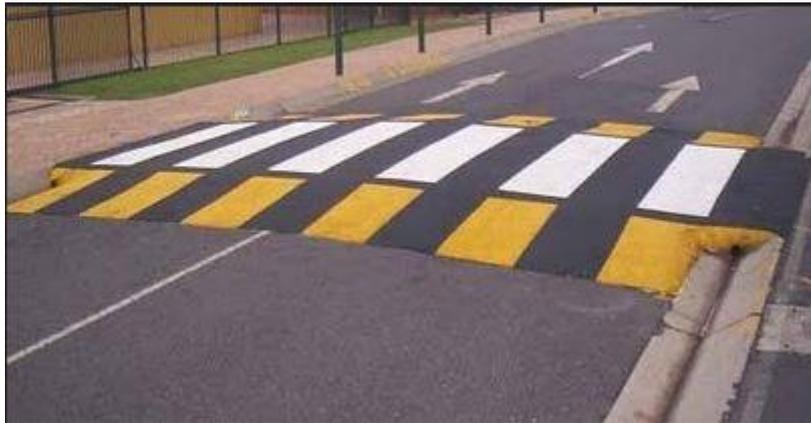
Figura 3- Immagine attraversamenti pedonali rialzati

I dispositivi scelti con la presente progettazione, denominati attraversamenti pedonali rialzati, consistono in una sopraelevazione della carreggiata, con rampe di raccordo disposte perpendicolarmente al senso di marcia dei mezzi, dando continuità (di quota) ai marciapiedi ove esistenti; composto da zebraature colorate con resine antiskid e/o termoplastico catarifrangente, non necessita di rampe di accesso (eliminando le barriere architettoniche per i disabili) e aumenta notevolmente la visibilità dell'attraversamento pedonale. Il veicolo che transita sull'attraversamento è costretto a rallentare, ma non viene comunque scosso violentemente. Rappresenta un accorgimento che fornisce continuità della rete dei marciapiedi miglioramento anche la visibilità. La tecnica dell'Asfalto Stampato consente una posa in opera più rapida rispetto alle tradizionali lavorazioni e comporta costi di manutenzione più bassi e durevolezza nel tempo considerando la rimozione della neve nei periodi invernali. Punto delicato di tali interventi è la rumorosità che certi mezzi inducono al momento del passaggio sulle rampe, per cui particolare attenzione va posta nella localizzazione di tali rialzi, nonché nella esecuzione della rampa che deve essere adeguatamente raccordata e segnalata. L'altezza del manto sopraelevato sulle carreggiate è di circa 5 cm, ed in entrambi i sensi di marcia vengono previste le segnaletiche opportune per i pedoni. Sono state individuate sull'intero tracciato stradale cinque zone di applicazione per i suddetti dispositivi, come riportato negli elaborati grafici, andando a garantire il rispetto dei limiti di velocità veicolare.

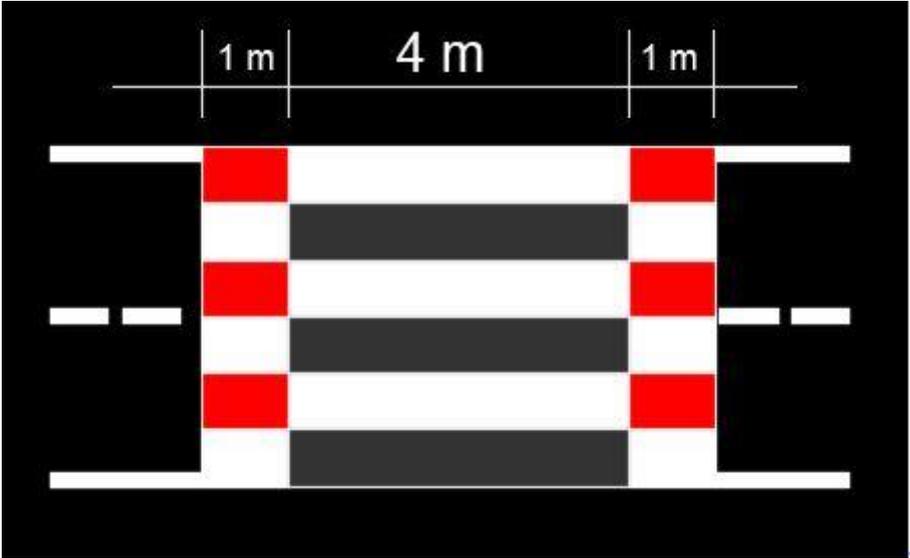
Dispositivo in pianta

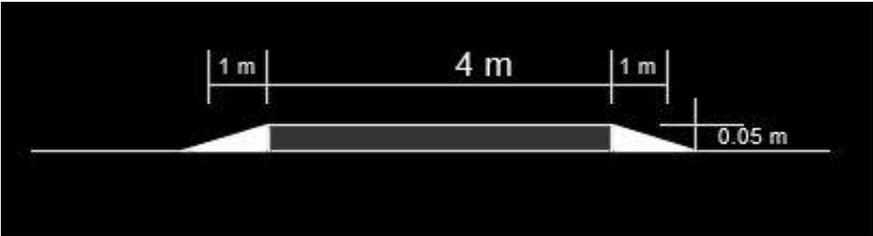
Dispositivo in sezione
