COMUNE DI COLLEDARA
PROVINCIA DI TERAMO

PERIZIA ASSEVERATA
*a seguito del sisma del 24/08/16
e conseguente sciame sismico*

UNITÀ ABITATIVA **MACCIONE STEFANIA**
ORNANO PICCOLO DI COLLEDARA

Ubicazione: Frazione Ornano Piccolo - COLLEDARA (TE)
P.lle 21 subb. 4 e 5 del Fg. 14 - Catasto Fabbricati

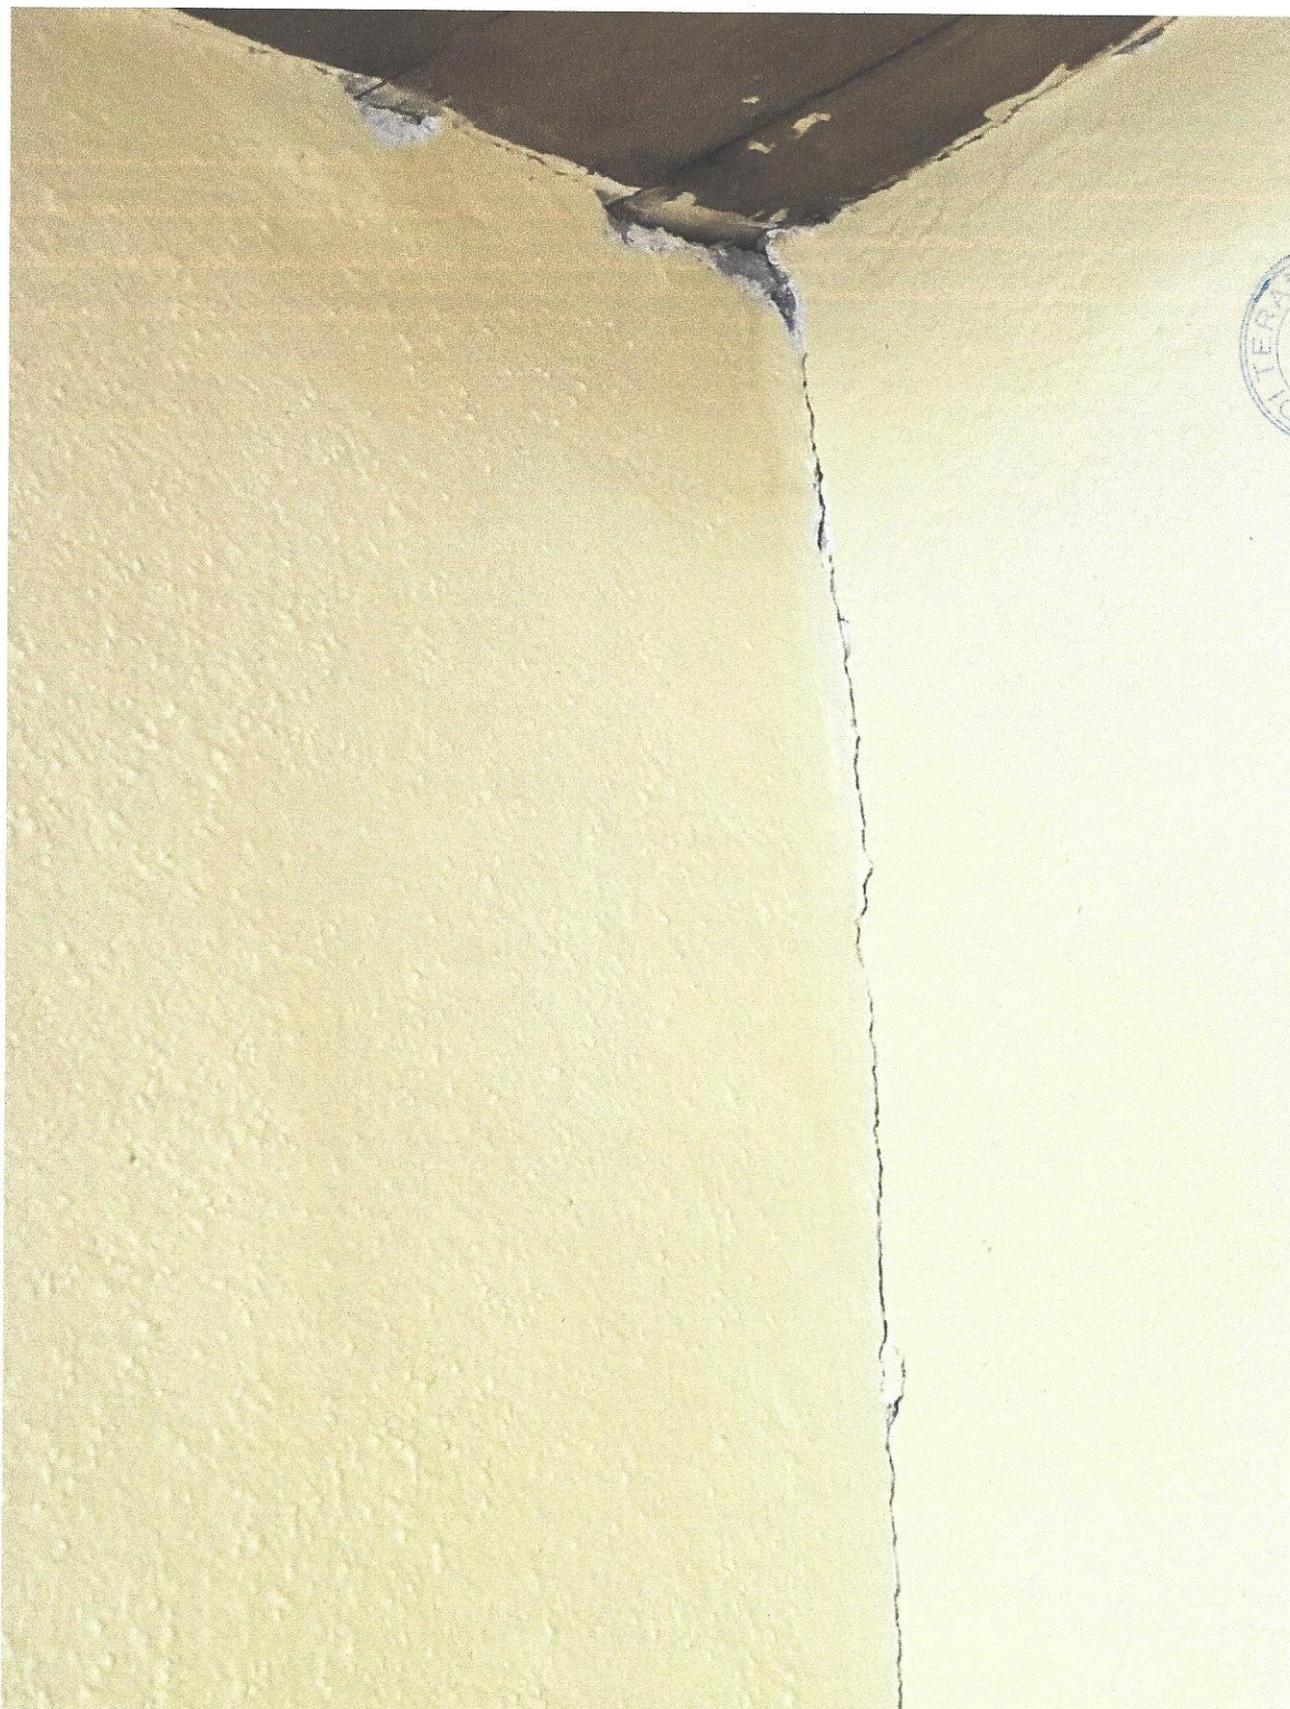
Fig.1 - Lesione interna verticale d'angolo nel vano camera da letto al piano superiore - spigolo Sud-Ovest, inquadrata in alto, in corrispondenza dell'intradosso del tavolato di copertura

La presenza di alcune irregolarità nelle murature, dovute a nicchie e canne fumarie, ma ancor più l'assenza di cordoli di piano, sino in copertura, ha comportato nell'unità residenziale della Sig.ra Maccione la comparsa di alcune lesioni.

A richiedere particolare attenzione è il vano camera da letto al piano superiore, ove si è riscontrato un continuo peggioramento della lesione d'angolo, verticale e passante dall'interno al lato esterno (di facile individuazione esternamente, allo spigolo Sud-Ovest, sul lato prospiciente l'unità abitativa del Sig. Ciarma Attilio) come si può ben vedere nella allegata documentazione fotografica (Figg. 1-2-3).

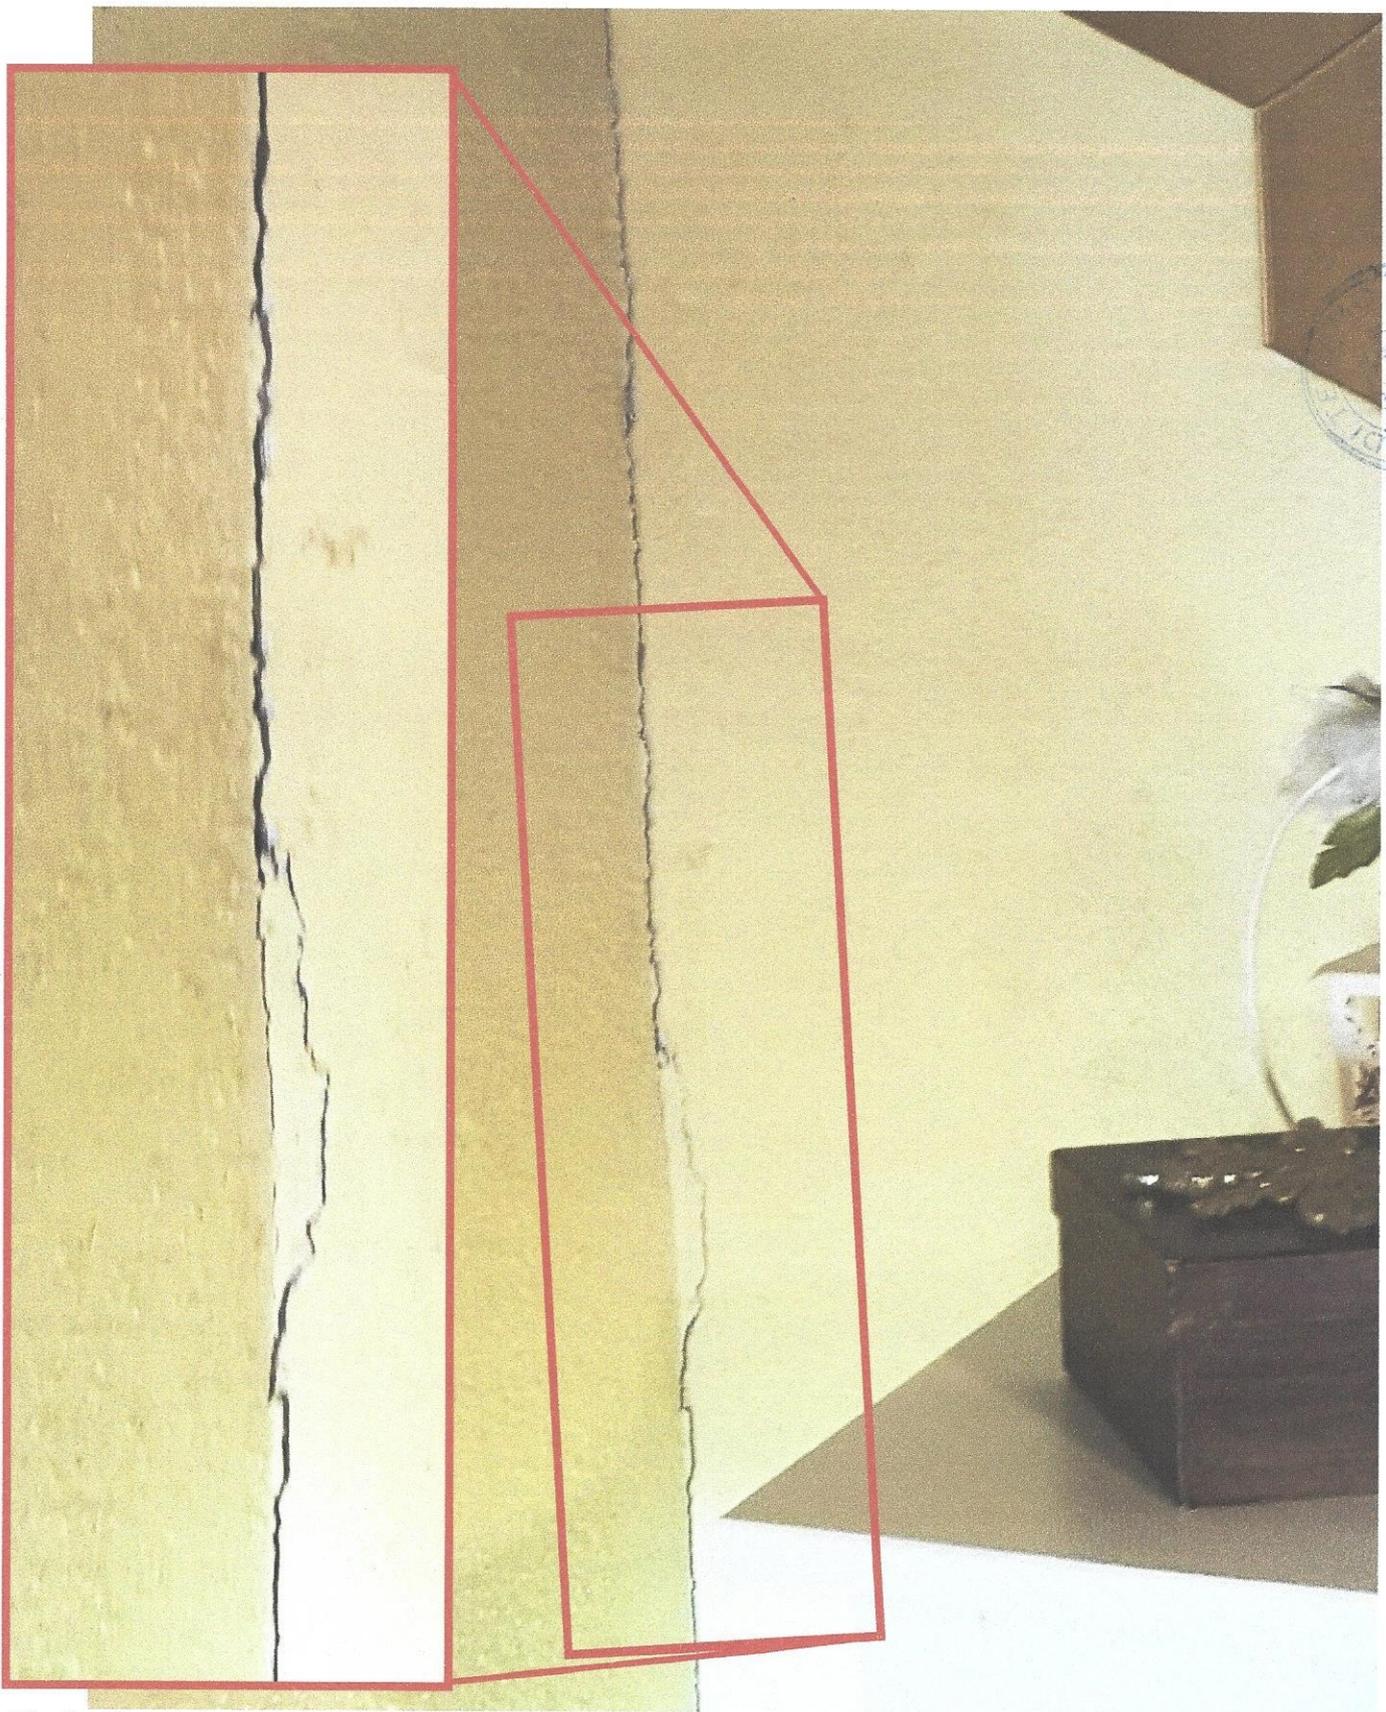
Fig.2 - Stessa lesione interna di cui alla Fig.1, inquadrata a metà altezza, in corrispondenza dell'intradosso del tavolato di copertura

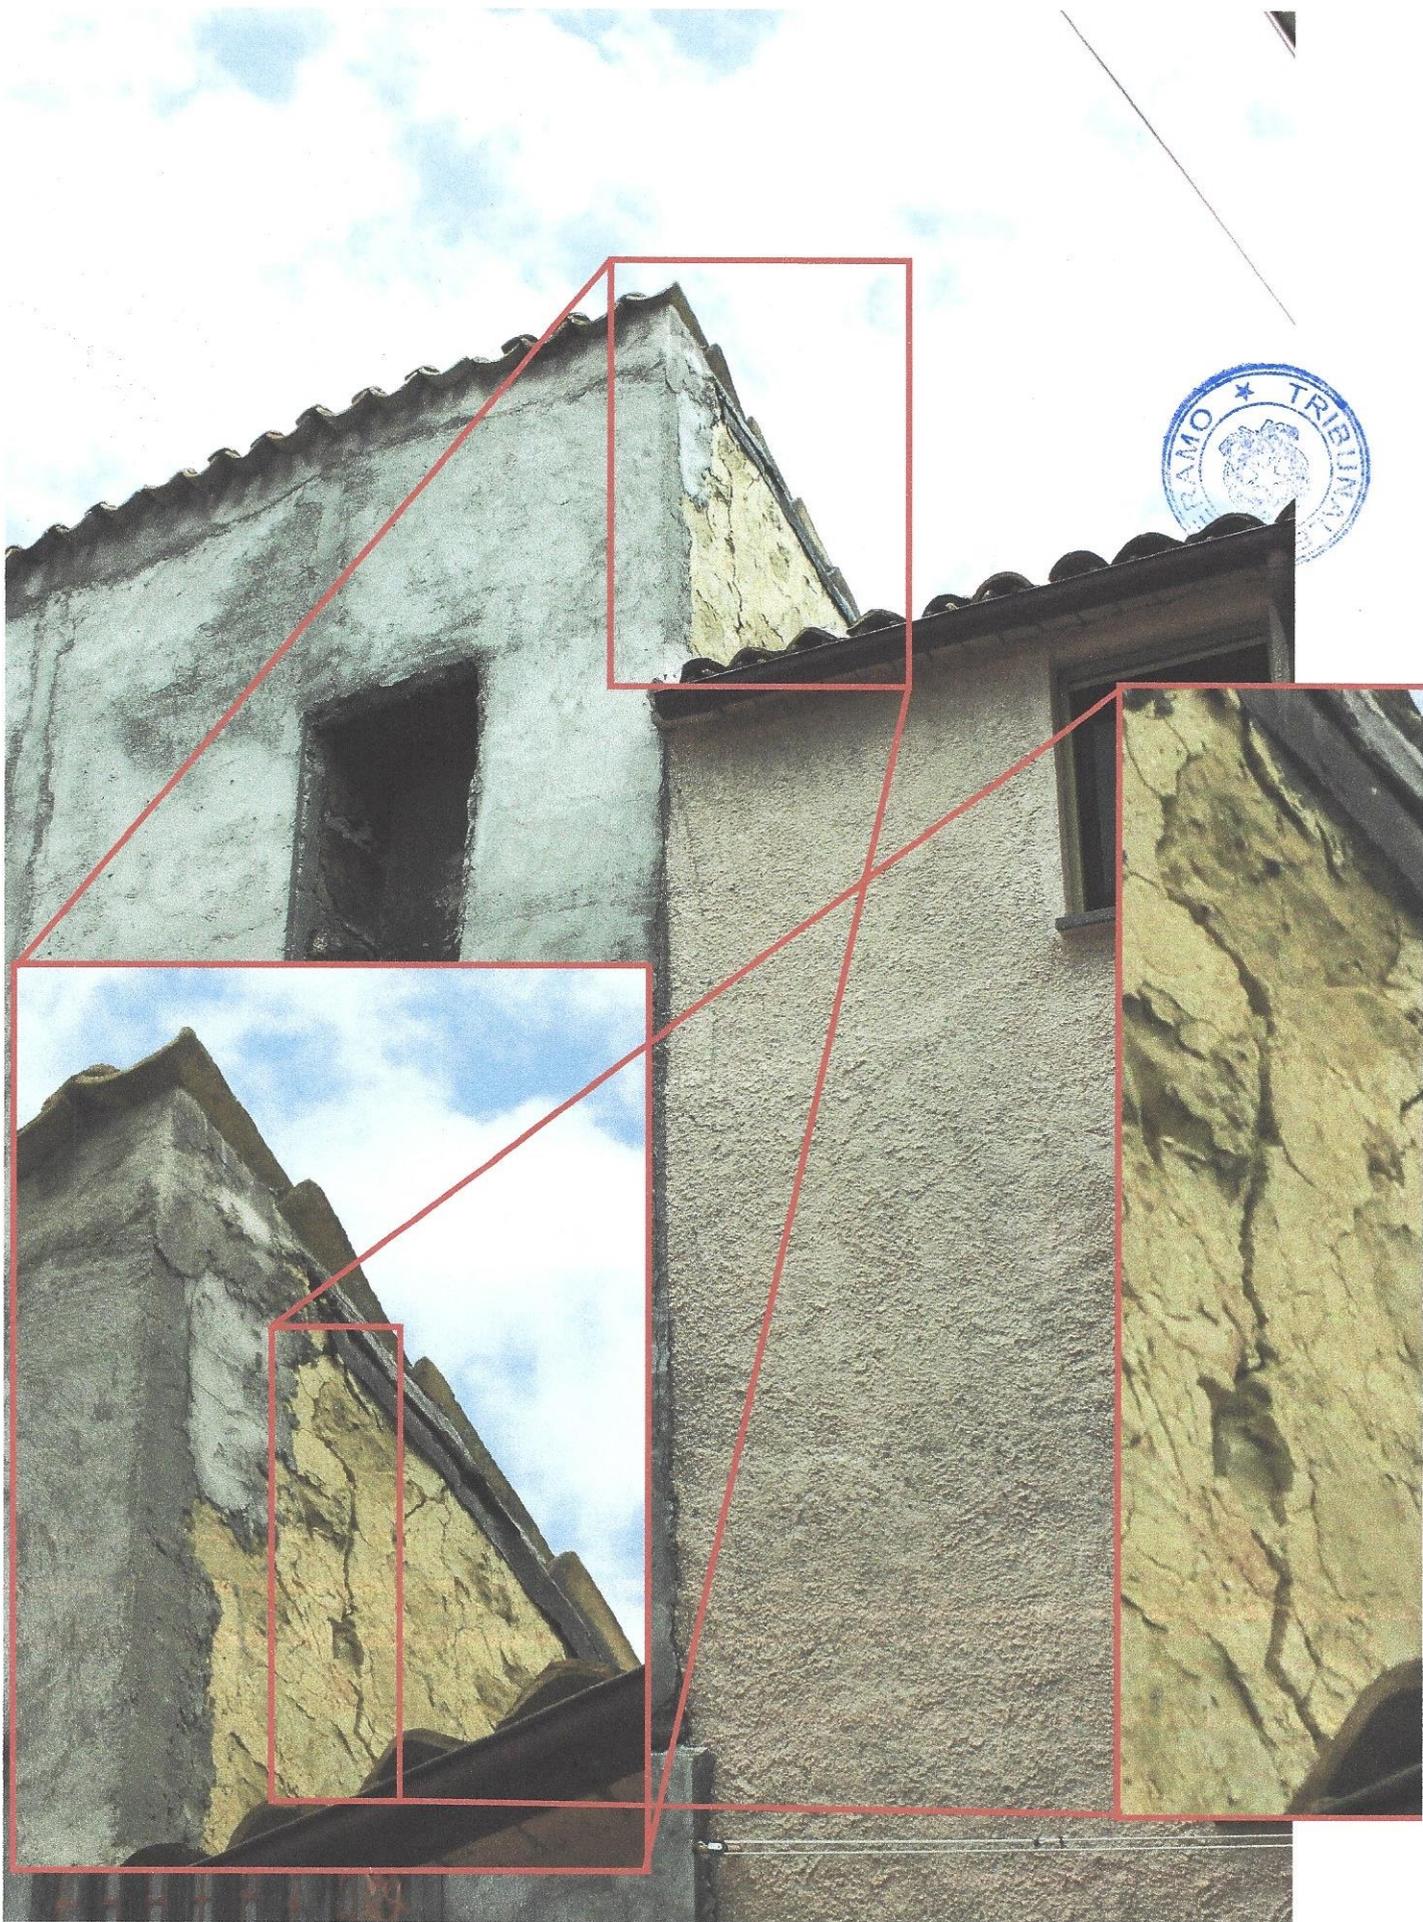
Fig.3 - Vista esterna della lesione passante di cui alle Figg. 1 e 2

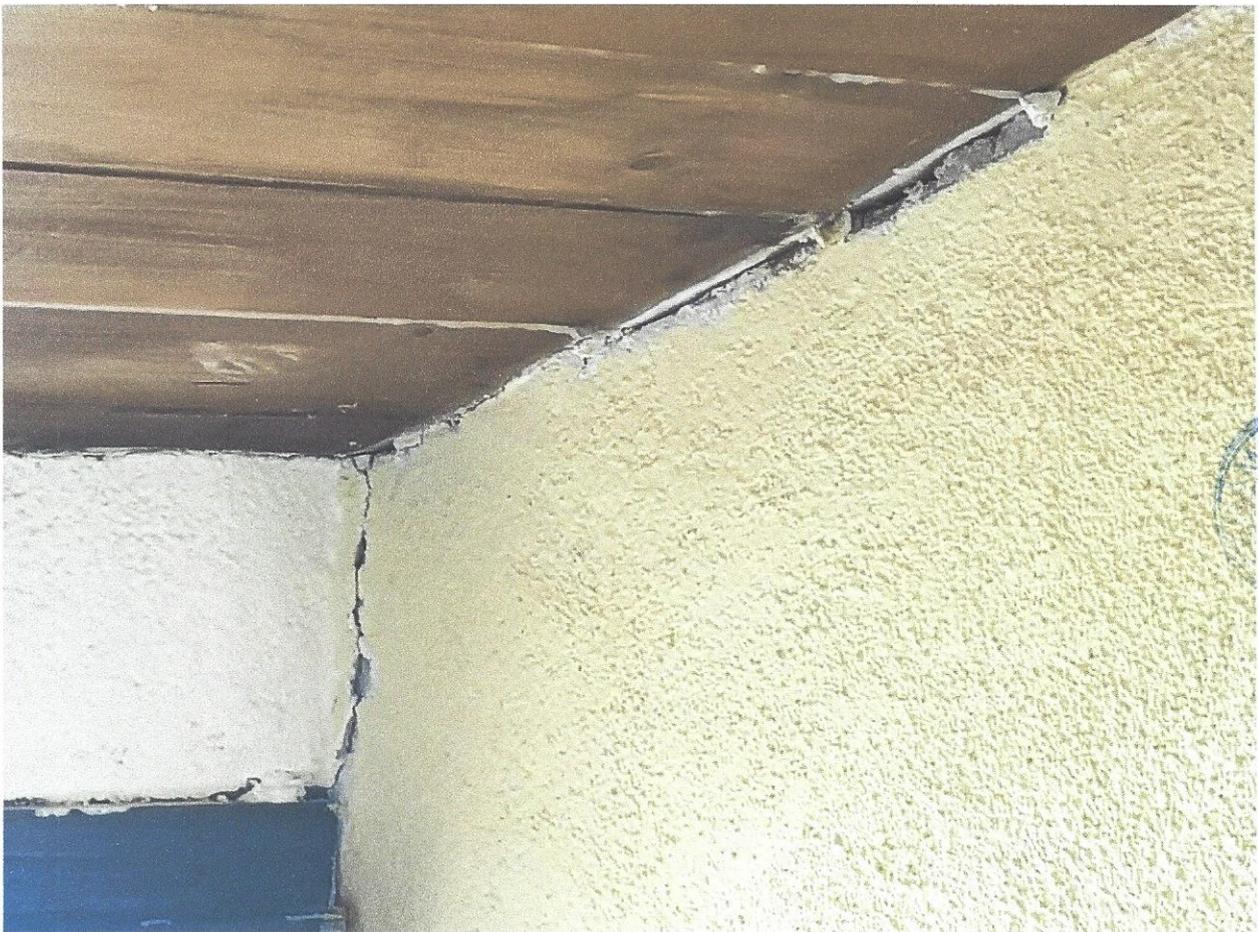
Fig.4 – Lesione interna d'angolo allo spigolo Sud-Est e distacchi di intonaco causato dallo scorrimento del tavolato di copertura

Oltre a ciò, ripetute oscillazioni dovute al susseguirsi delle scosse hanno comportato un martellamento delle travi di copertura in legno in corrispondenza degli appoggi sulla sommità delle pareti murarie, con relativo scollamento delle zone di intonaco adiacenti, e generale allentamento del sistema di grossa orditura del tetto (Figg. 4-5-7).

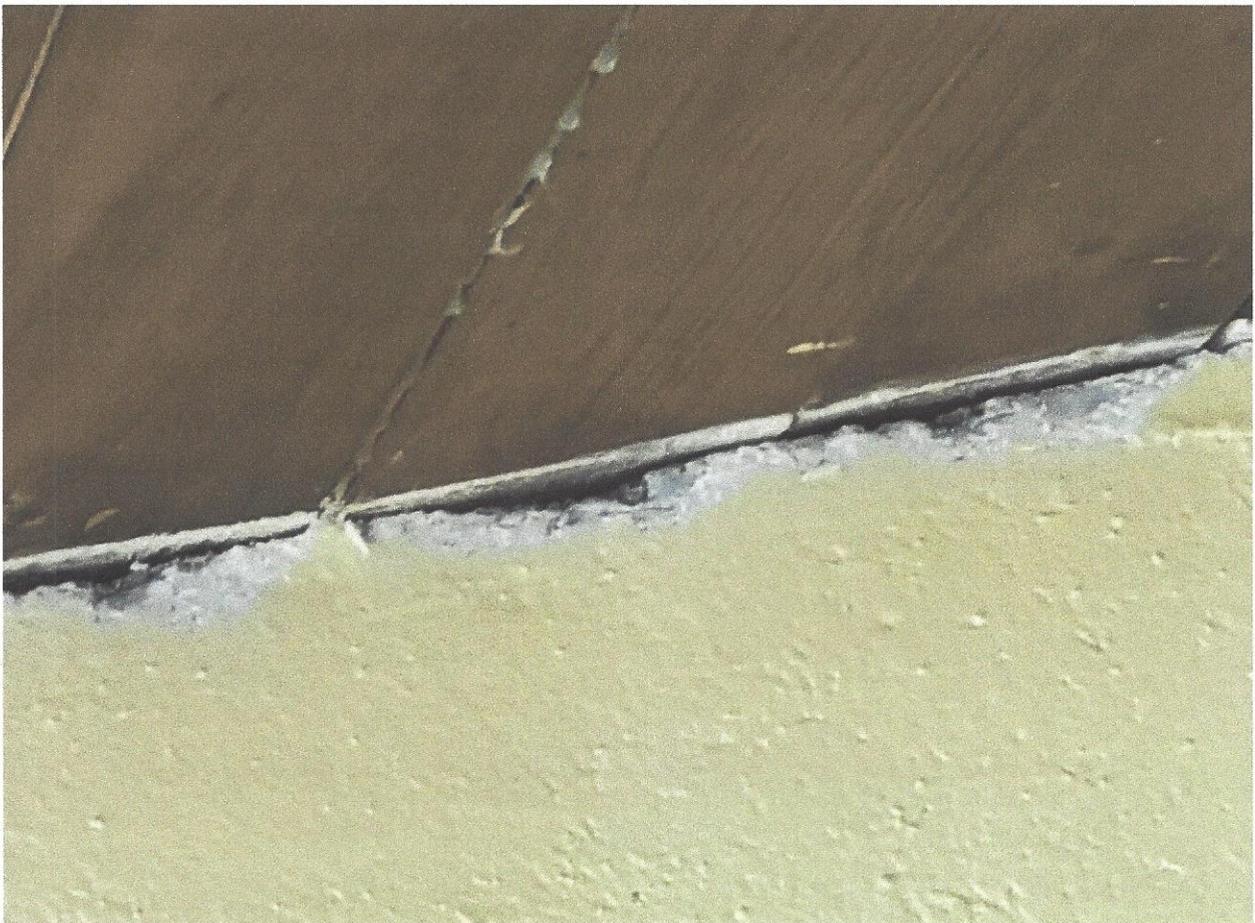
Fig.5 – Ulteriori distacchi di intonaco in corrispondenza del tavolato di copertura

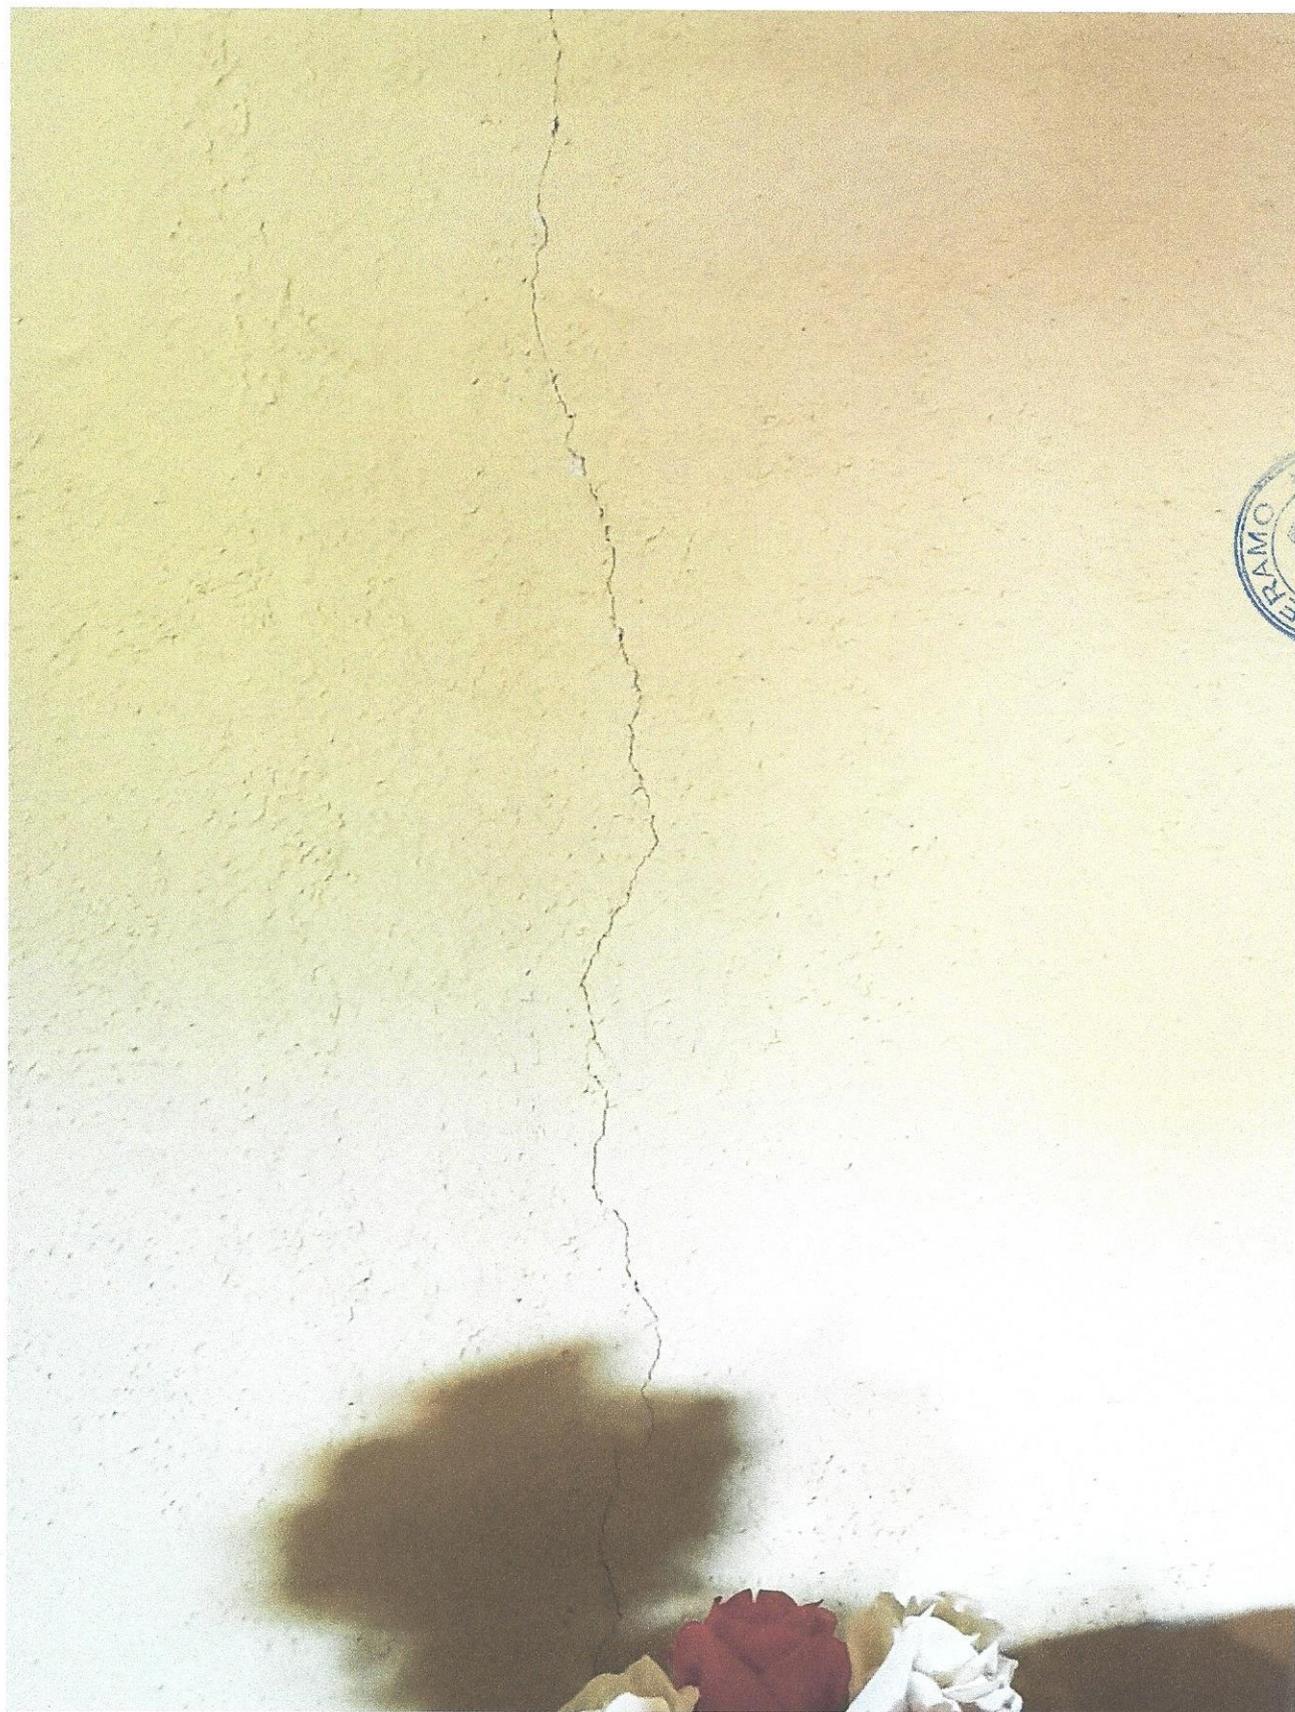
Fig.6 - Lesione interna verticale sulla parete Ovest nel vano camera da letto al piano superiore

Sono altresì presenti lesioni verticali e pseudo verticali su pareti interne (Figg. 6-8-9-10-11).

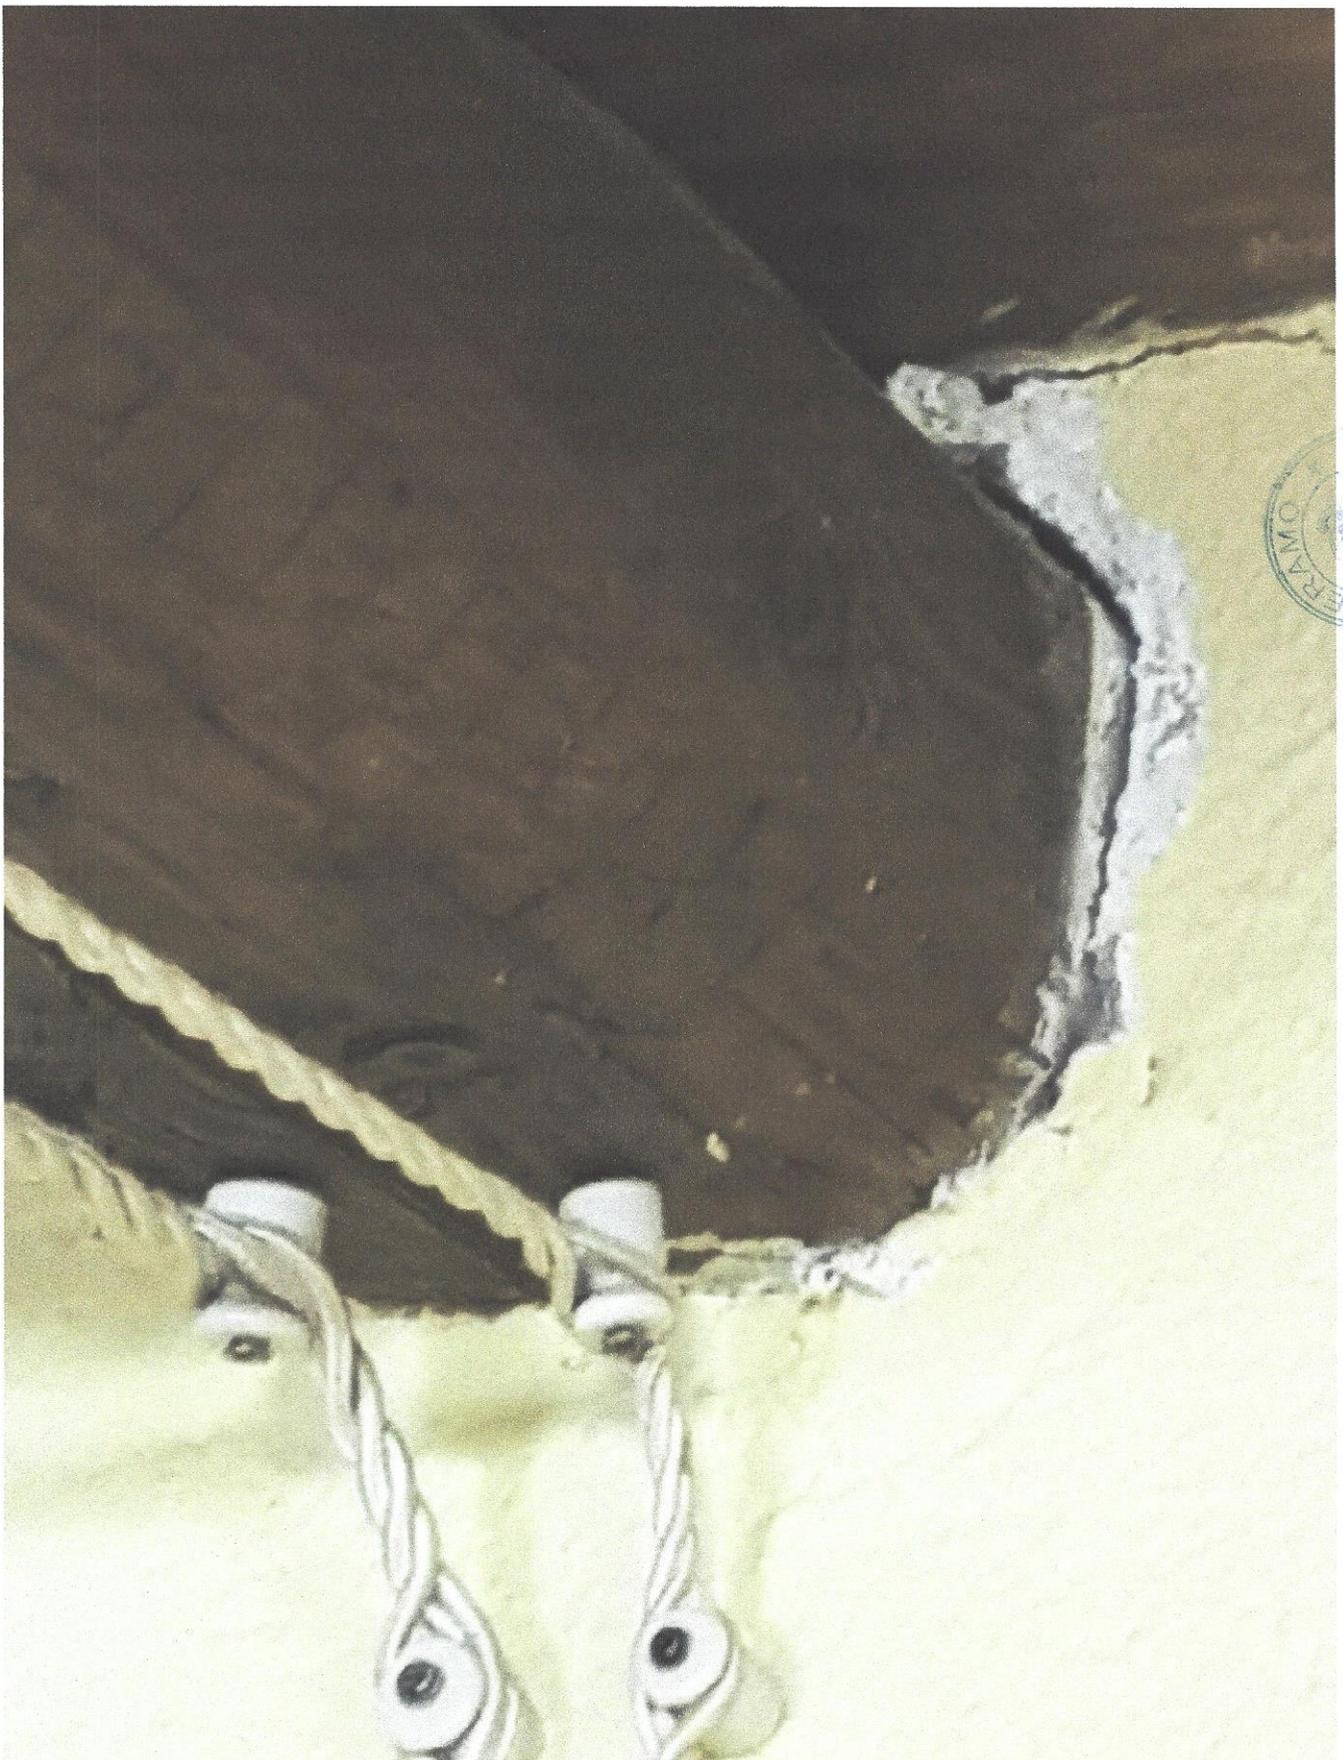
Fig.7 – Sconnessione di una trave della struttura lignea di copertura, a seguito del martellamento

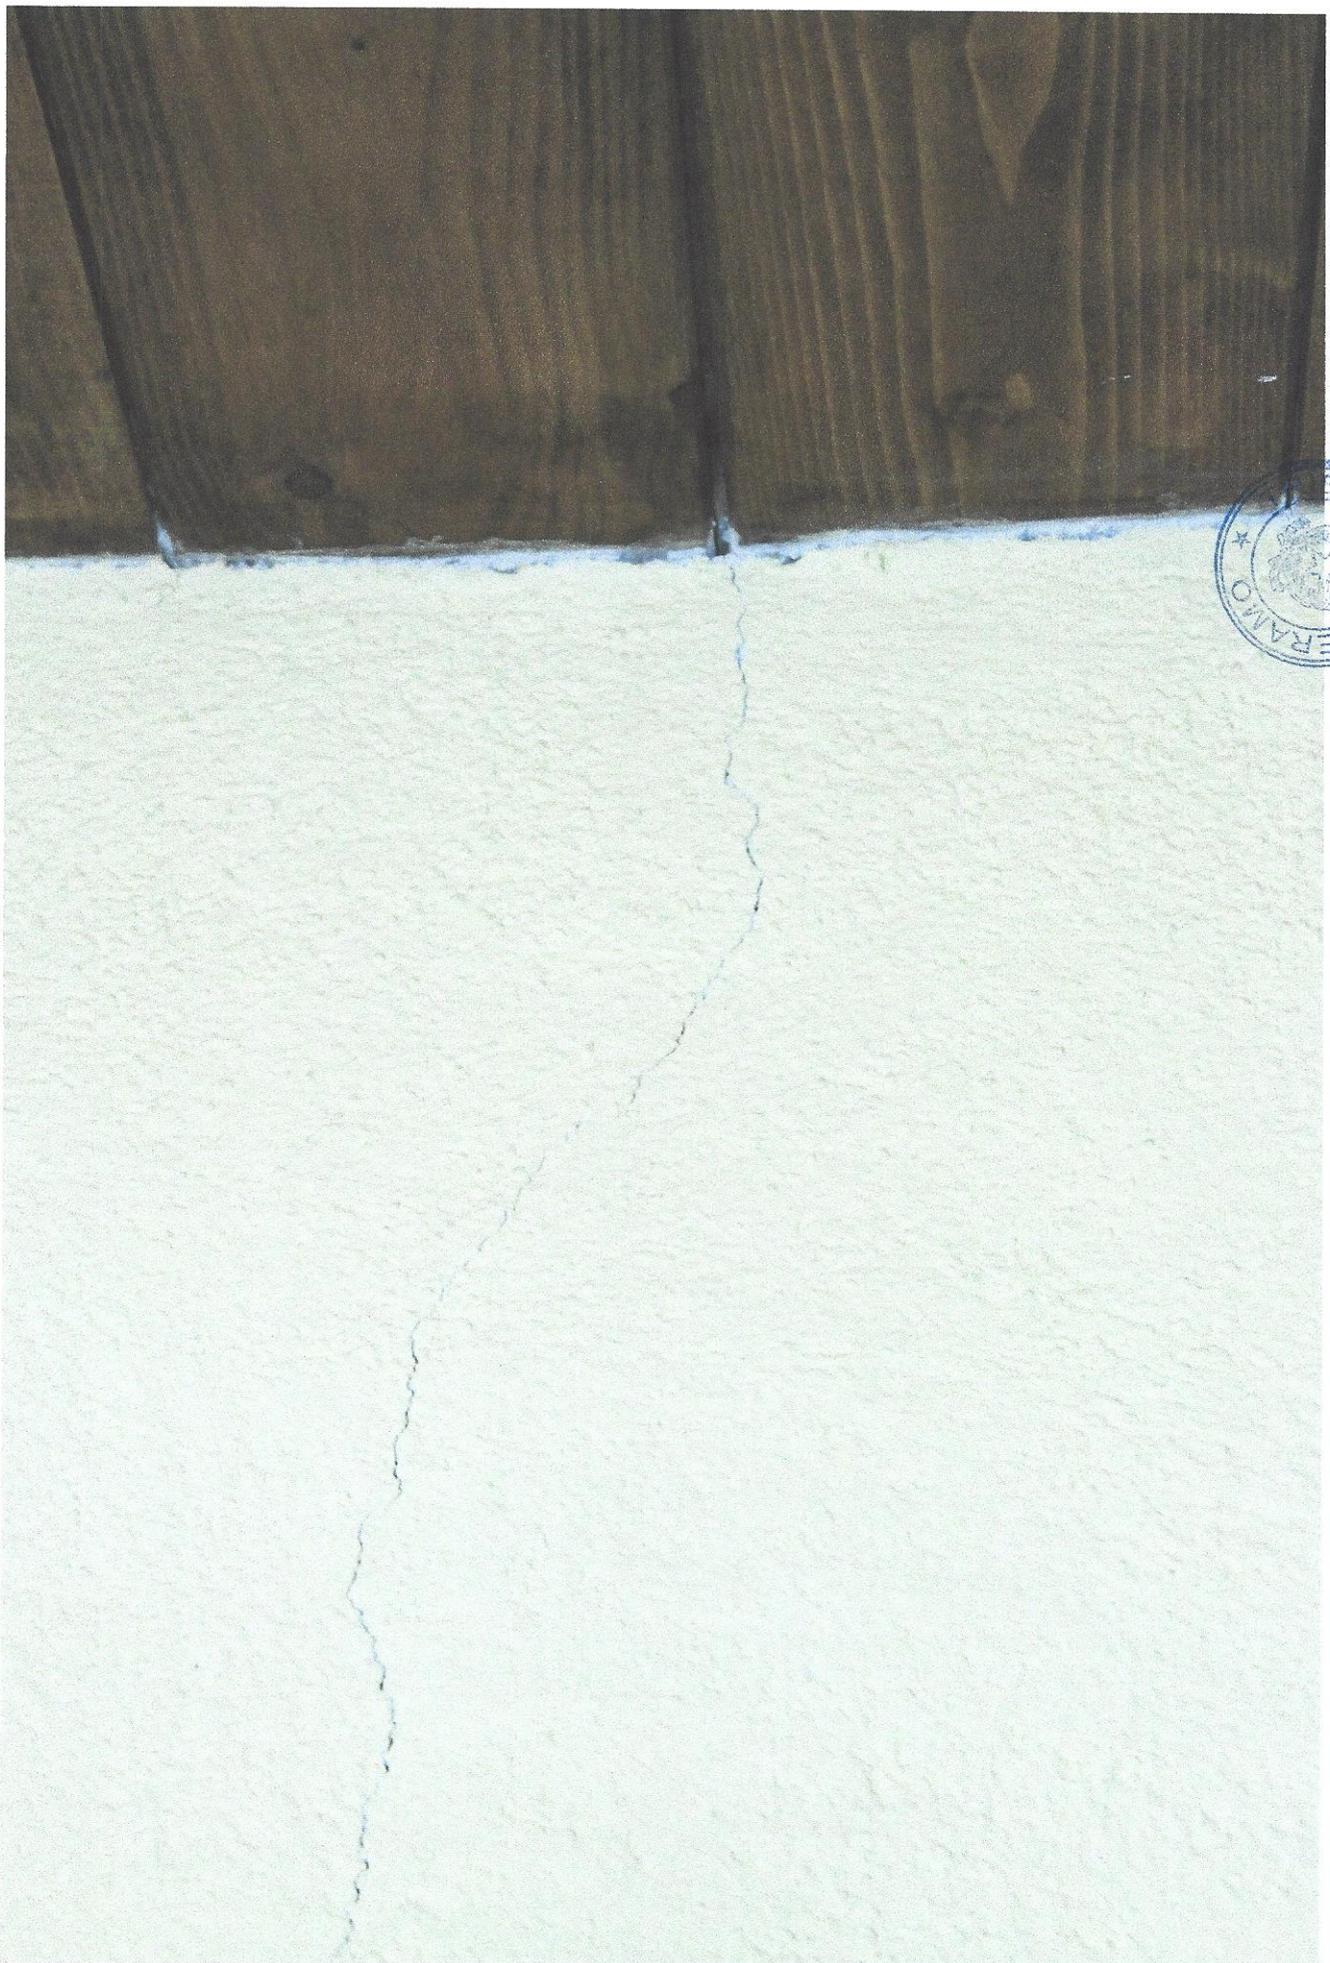
Fig.8 – Sottile lesione interna verticale sulla parete Sud (in comune con la proprietà Ciarma Attilio) nel vano pranzo al piano primo

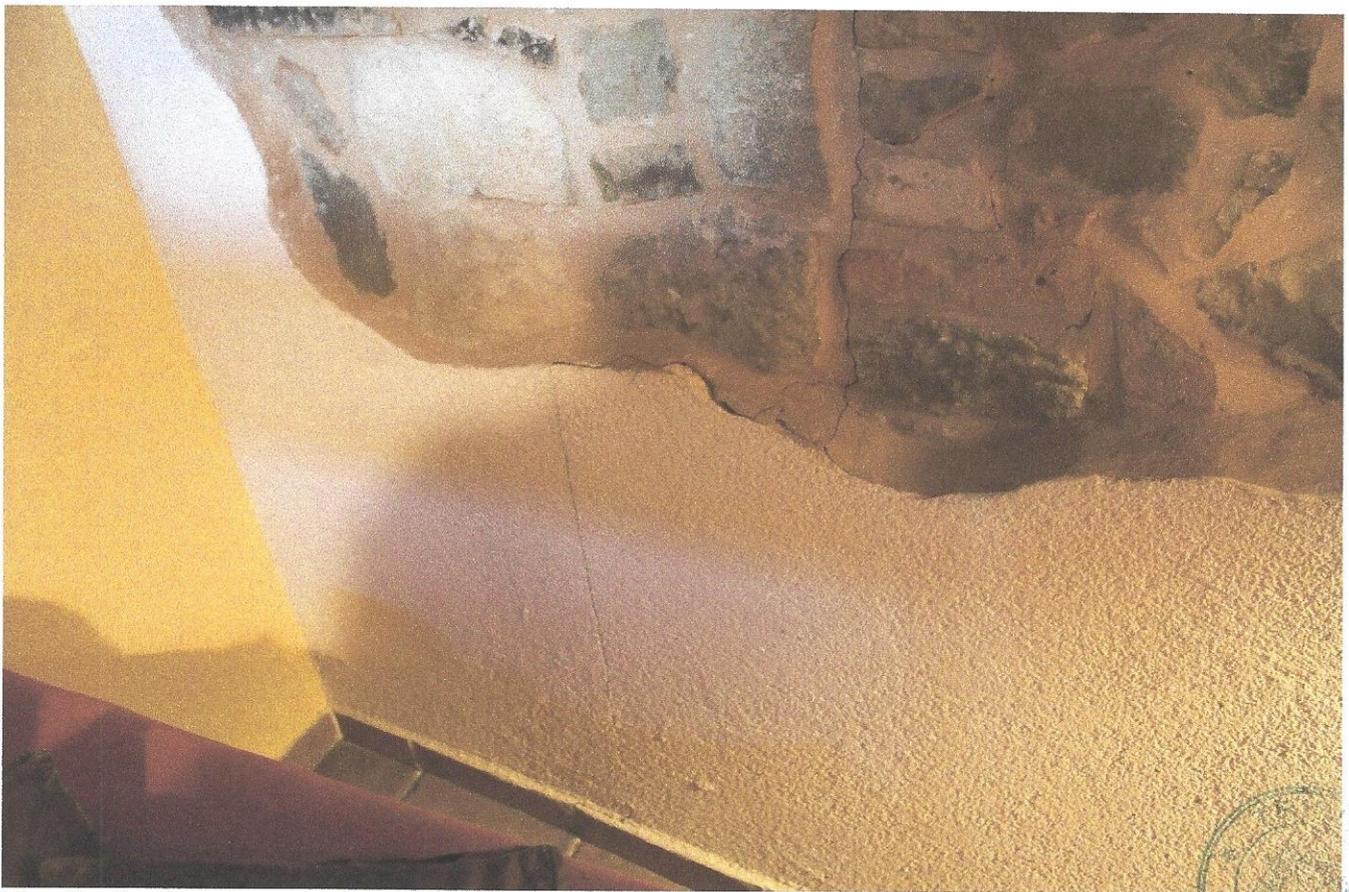
Fig. 9 - Lesione interna diffusa sulla parete muraria lato Ovest, con direzione pseudo-verticale, la lesione attraversa una zona di muratura a faccia vista e si fa strada tra i giunti di malta

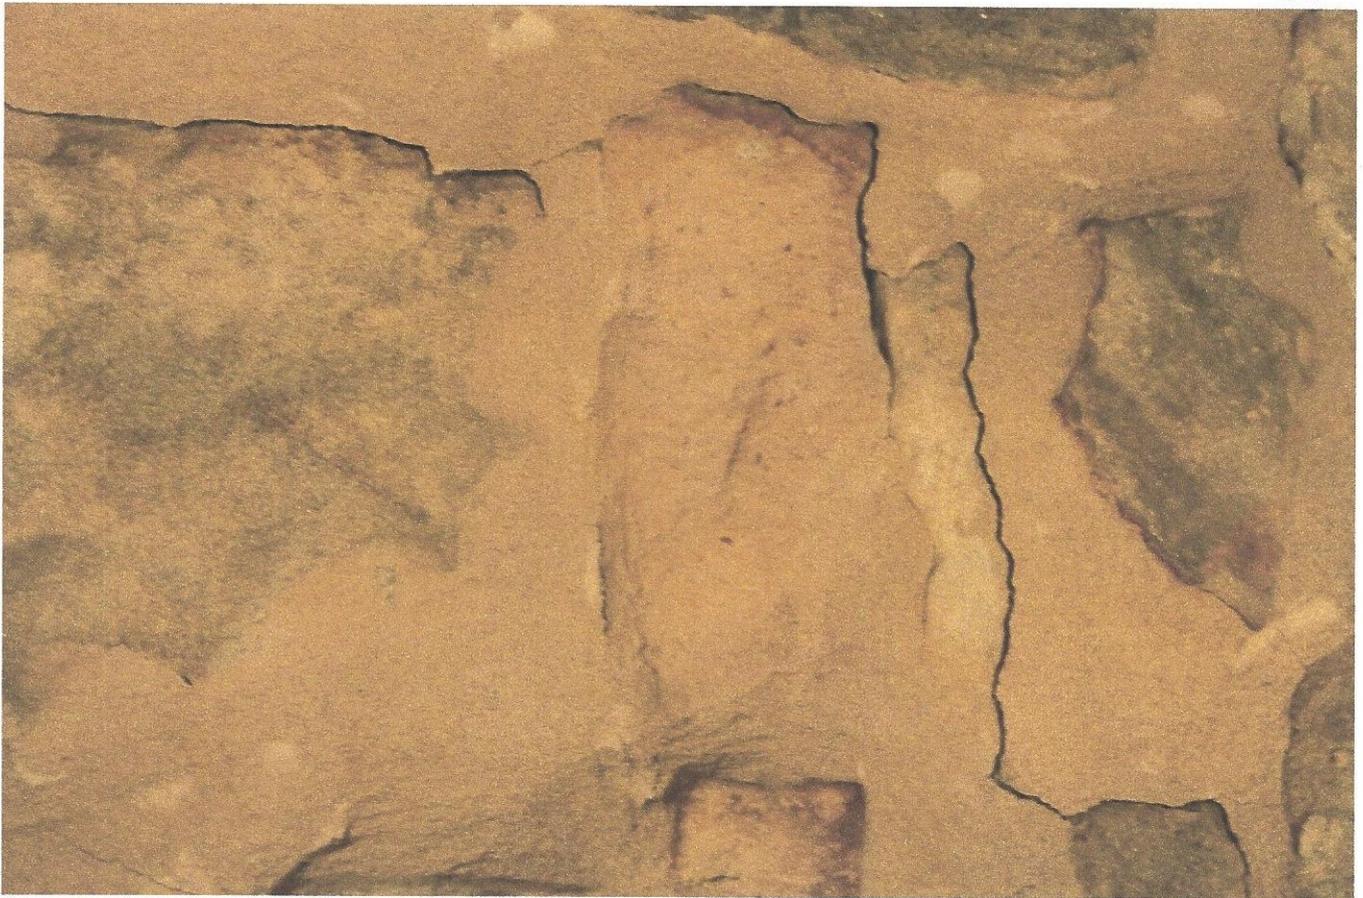
Fig. 10 - Stessa lesione di cui alla Fig. precedente, in risalita verso l'alto

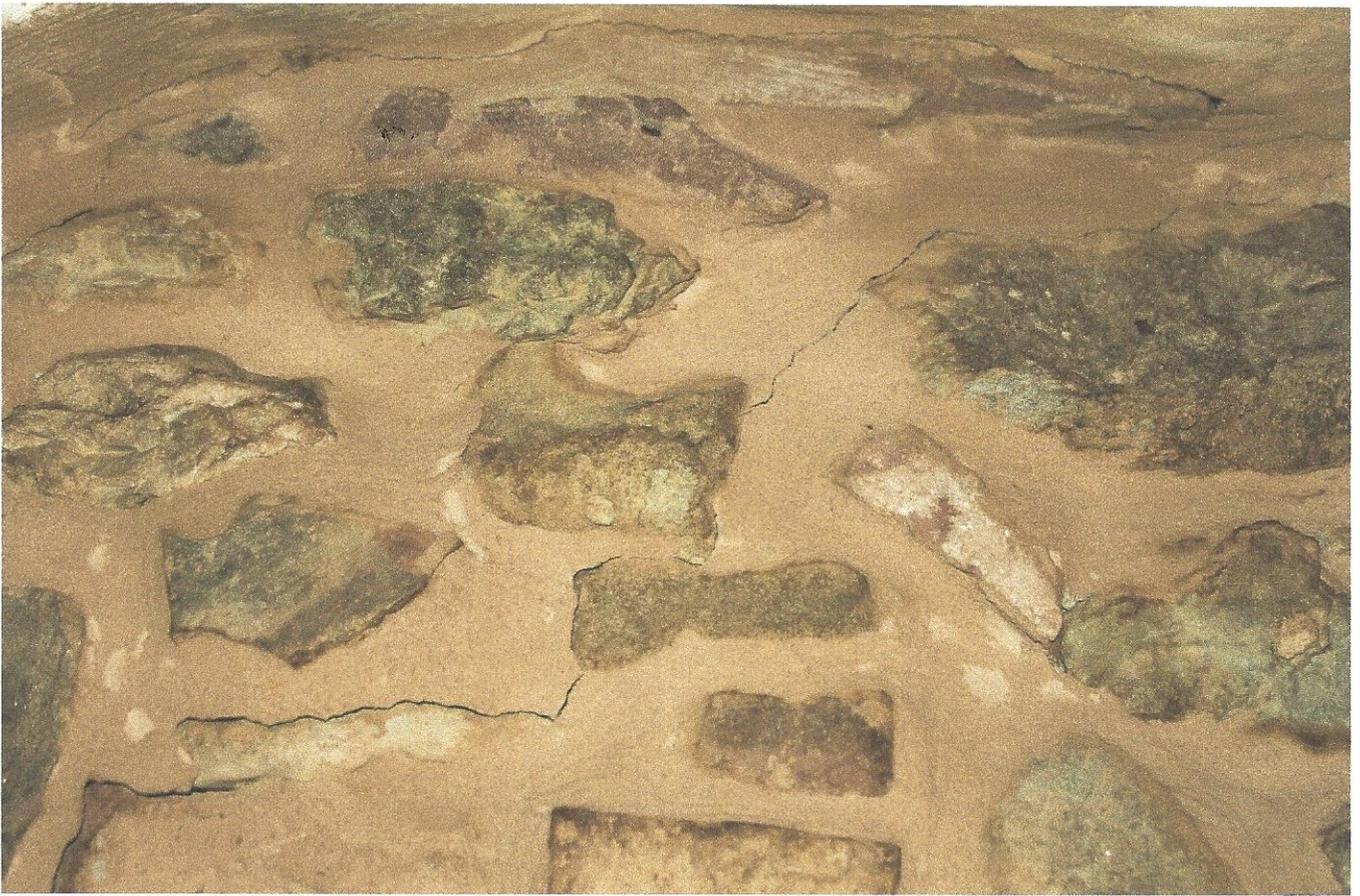
Fig. 11 – Altra vista della lesione di cui alle Figg.9 e 10
