# COMUNE di TOSSICIA

**OGGETTO:** PIANO STRALCIO DI BACINO "FENOMENI GRAVITATIVI E PROCESSI EROSIVI" art.20 comma 1 e Allegato F delle Norme Attuazione PAI e art.18 Aree a pericolosità moderata

**UBICAZIONE:** C.da Camerale - Bivio Colledonico snc

## RELAZIONE GEOMORFOLOGICA E MORFOMETRICA

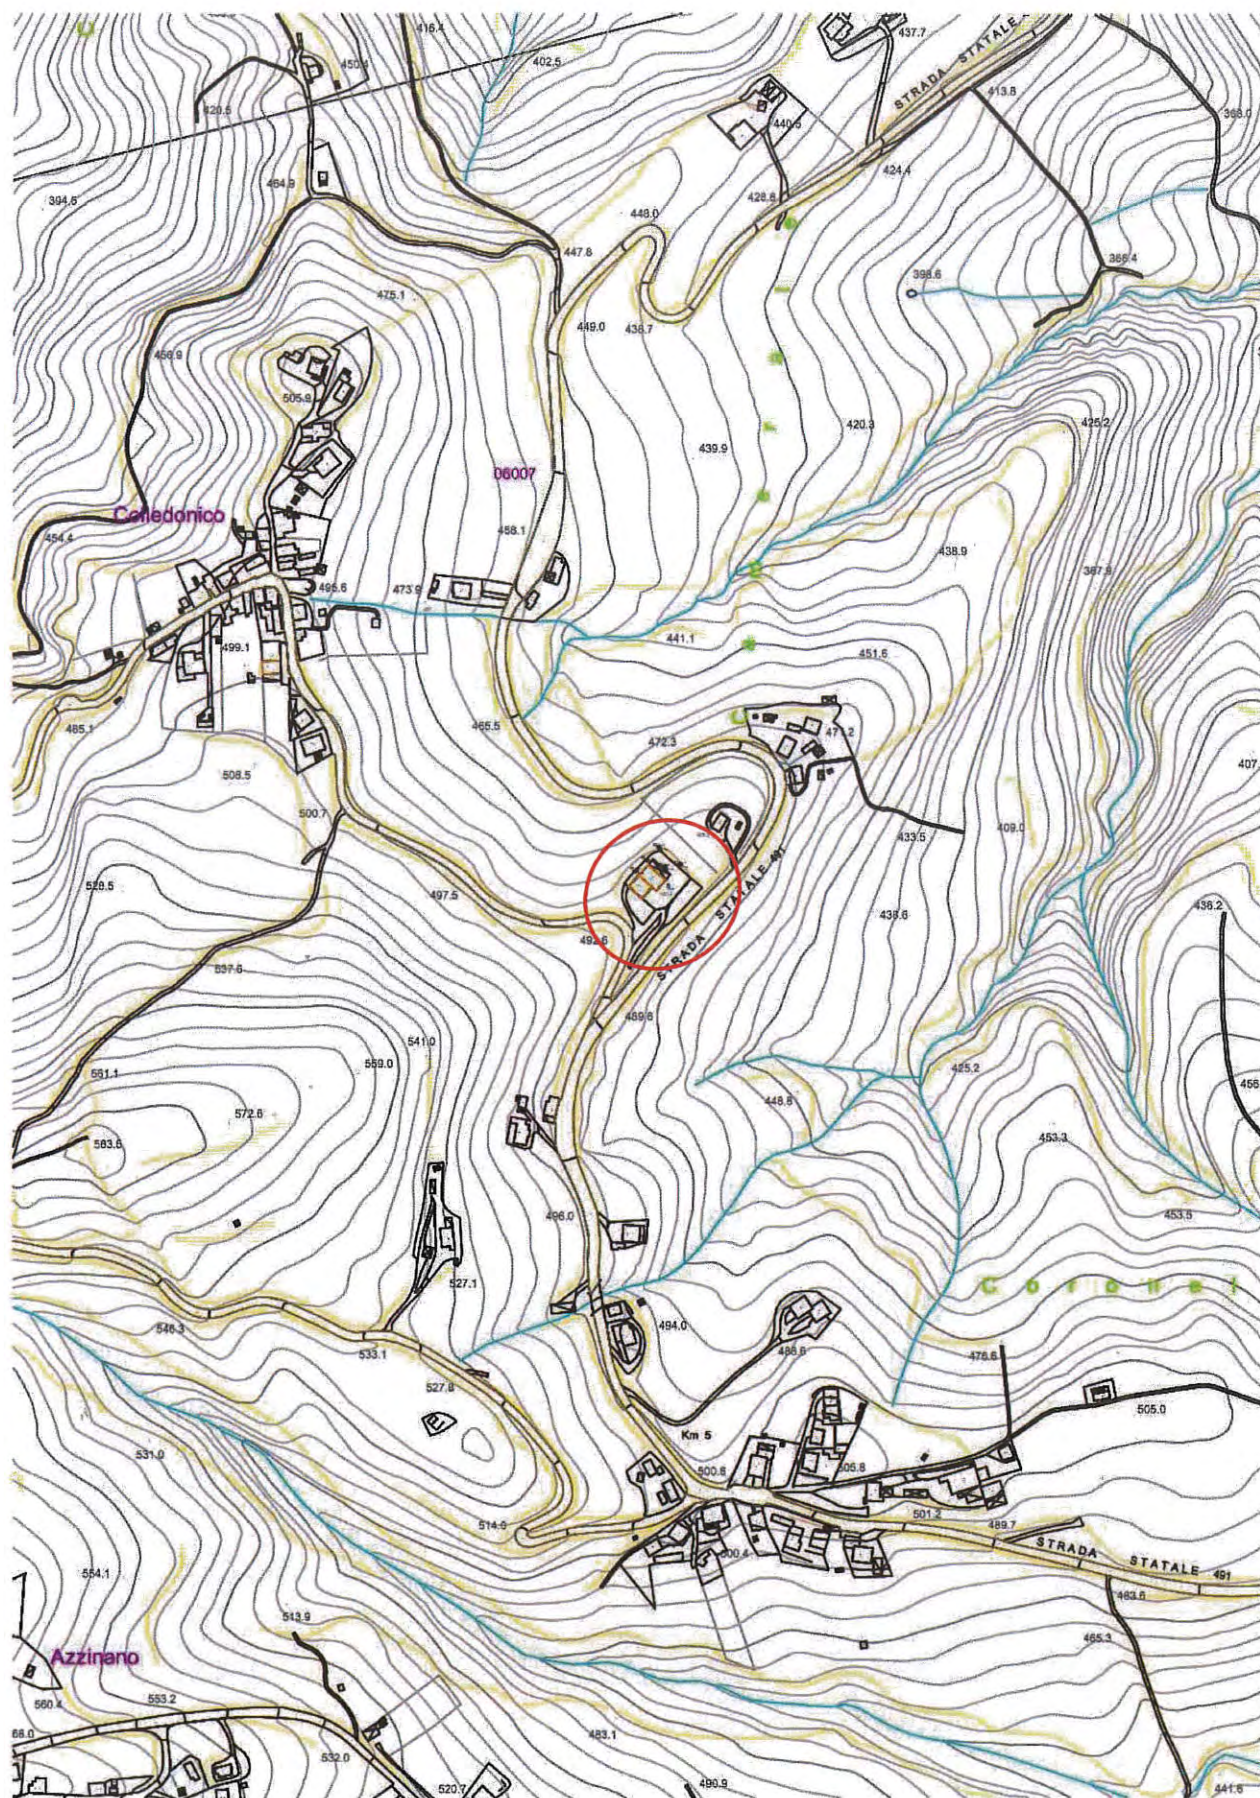
TAV.2 CARTA TECNICA REGIONALE - scala 1:5.000

Area in studio (officina / rivendita auto - Pallotta Benito)

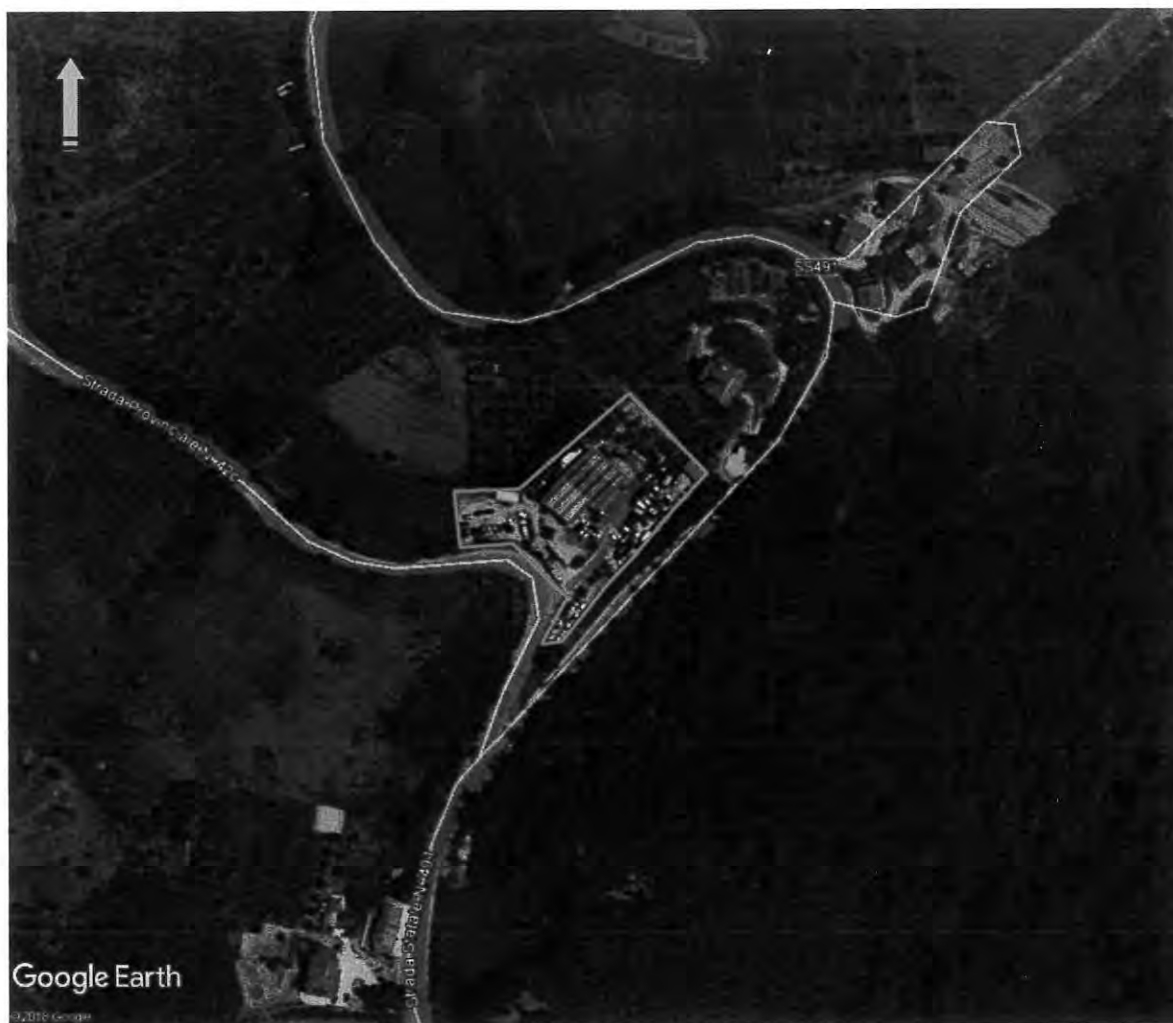
Fig.1\_ Immagine Satellitare (da Google Earth®) con evidenziata la zona in studio (Autofficina Pallotta Benito) che comprende i fabbricati adibiti ad uffici ed officina (in

rosso) e l'area di pertinenza adibita a lavaggio, parcheggio auto e deposito giudiziale (limite verde) ed interessata dal Progetto di ristrutturazione e riqualificazione (Studio Taraschi, Roseto degli Abruzzi) .

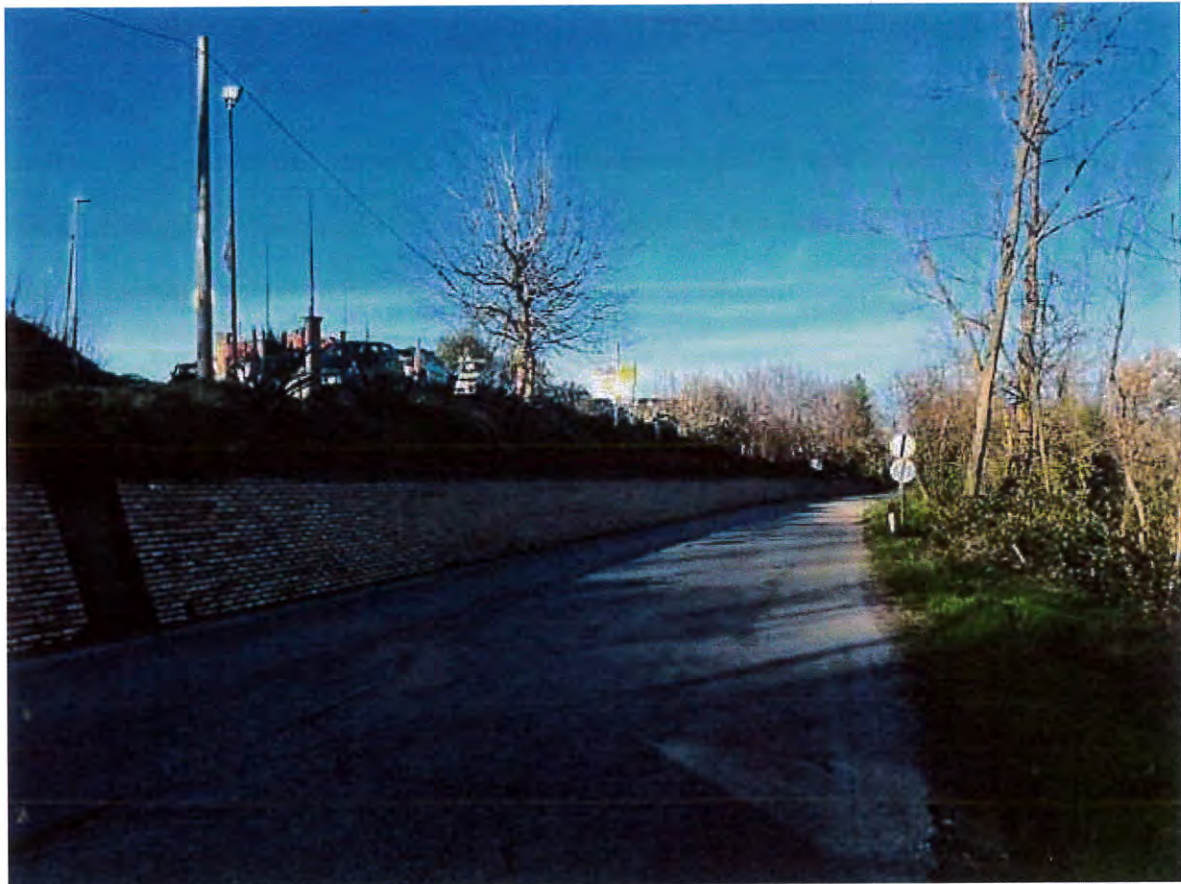
*Foto.1\_Scarpata stradale sulla SS n.491 che delimita a SE la zona in studio, subito dopo il bivio con la SP Colledonico. In alto ad una quota di 492 m slm, si intravede l'ingresso all'Officina Pallotta e le automobili allineate su ciglio della zona attualmente adibita a deposito giudiziale e che successivamente verrà meglio organizzata ed in parte adibita ad esposizione usato.*

Sul lato ESE (Foto 1), il sito in studio è delimitato da una scarpata morfologica, protetta al piede da un muro in cemento armato rivestito in mattoni a "faccia vista" (altezza circa 2.0 m) ed avente un'altezza complessiva (H) variabile da 4.5 a 7.0 metri circa e inclinazione oltre l'intradosso del muro variabile da 27° a 32° e mai maggiore e/o uguale a 45° (rif.: SEZIONI C-C' ed D-D' in scala 1:100 del RILIEVO TOPOGRAFICO - ALLEGATO 3).

Il muro in cemento armato rivestito in mattoni, che funge da piede della scarpata stradale di monte, non presenta lesioni e/o indizi che fanno ipotizzare la presenza di cedimenti e/o fenomeni di dissesto in atto e/o quiescenti, così come il manto stradale della SS 491 non presenta avvallamenti e/o fratture di trazione.

Inoltre la porzione superiore della scarpata stradale, coperta da vegetazione non è interessata da fenomeni di dilavamento concentrato e/o diffuso.

Elementi che confermano quanto riportato in premessa ed ossia che la scarpata è stata erroneamente riportata sulla cartografia del PAI sia come posizione sia come tipologia in quanto questa si configura più come una scarpata stradale di origine antropica che di erosione fluviale e torrentizia e comunque la stessa presenta sempre inclinazione < 45°.

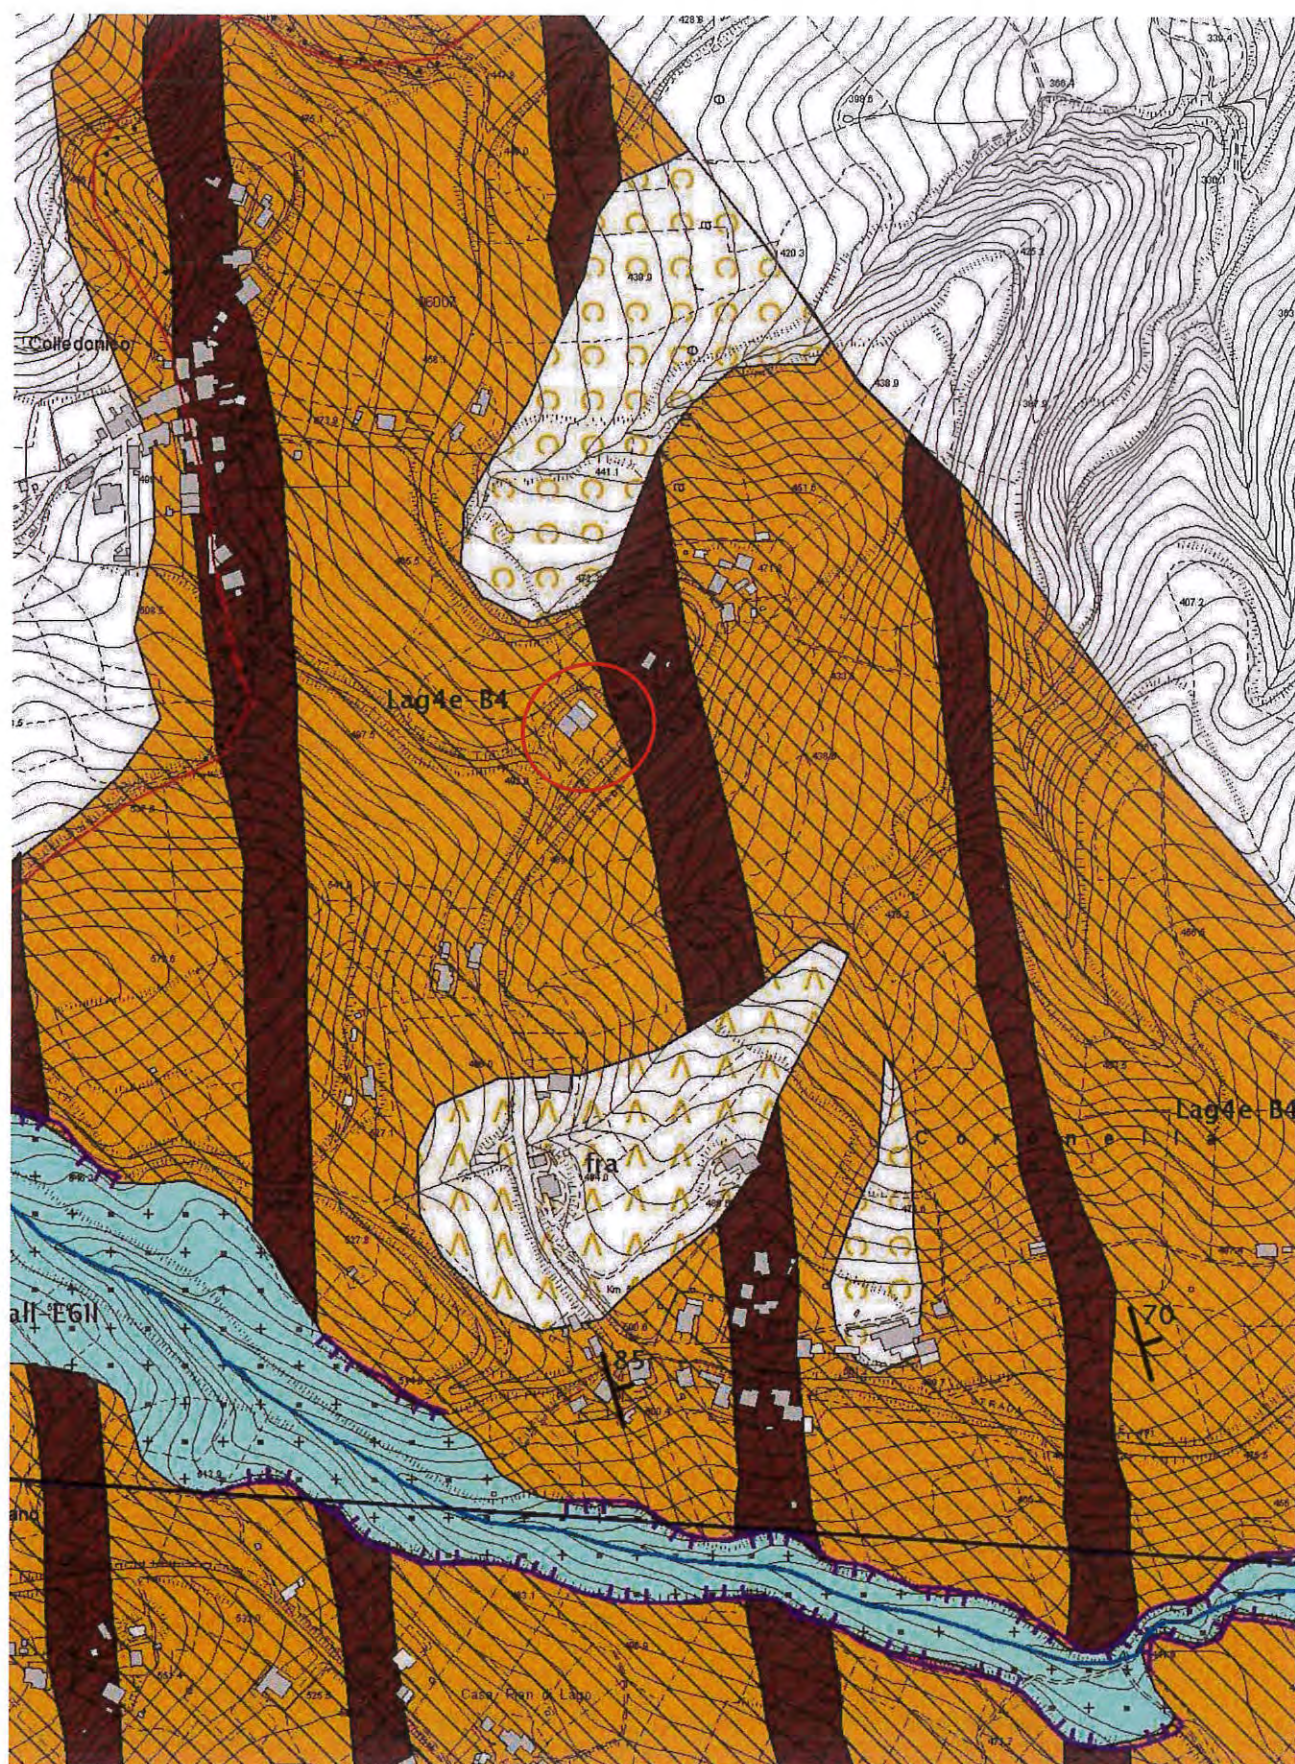
TAV.3 CARTA GEOLOGICA TECNICA – scala 1:5.000

Nella TAV.3 si riporta uno stralcio della CARTA GEOLOGICO-TECNICA su base CTR in scala 1:5.000 in cui è possibile osservare la distribuzione dei diversi terreni descritti in precedenza.

(da: Taddei G., Di Achille G., Catalogna M. - MS3 Comune di Tossicia, 2018)
