# COMUNE DI MOGLIANO

PSR MARCHE 2014 - 2020  
Misura 19 - SOSTEGNO ALLO SVILUPPO LOCALE  
LEADER - GAL SIBILLA  
Misura 19.2.7.6 Operazione A) - Investimenti relativi  
al patrimonio culturale e naturale delle aree rurali

RESTAURO CONSERVATIVO  
ANTICHE MURA DELLA ROCCA

RELAZIONE TECNICA DI INTERVENTO

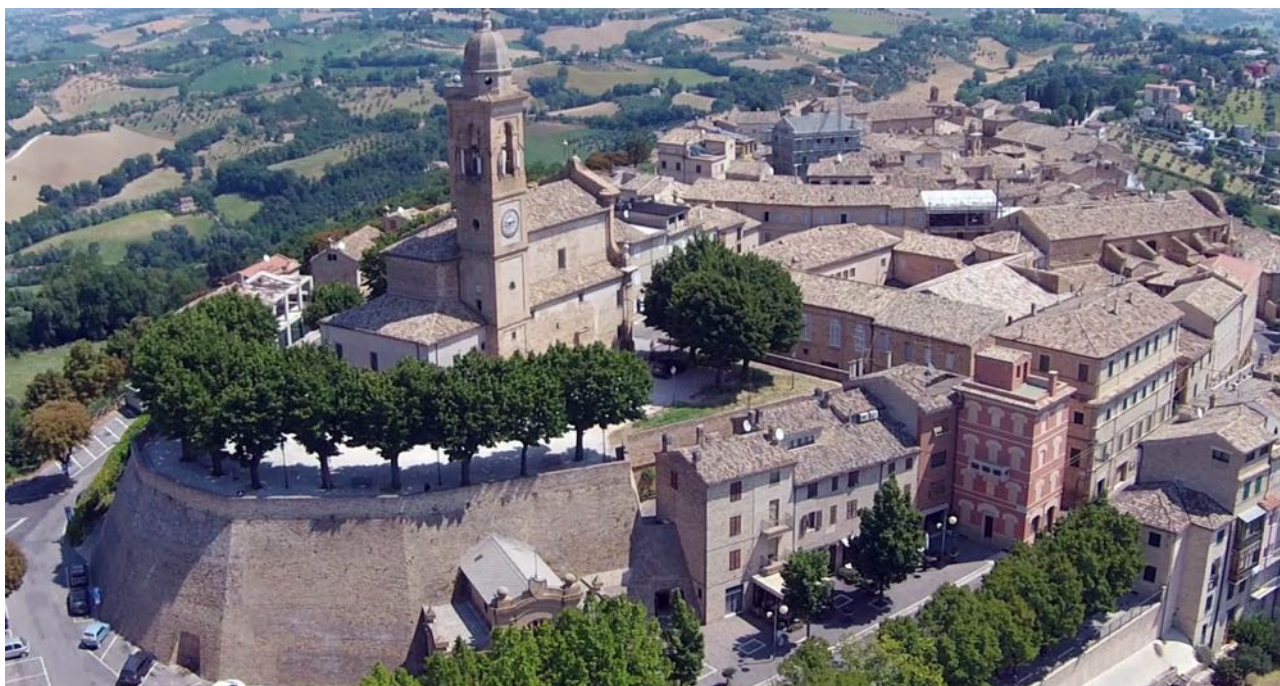
*Vista delle mura della Rocca e del Belvedere con all'interno la Chiesa di S. Maria del Suffragio*
