UFFICIO SPECIALE RICOSTRUZIONE SISMA 2016
Sede di Teramo

STUDIO DI FATTIBILITA' TECNICO-ECONOMICA

- SOGGETTO ATTUATORE: «**COMUNE DI CAPITIGNANO**»
- COMUNE: «**CAPITIGNANO**»
- BENE OGGETTO DELL'INTERVENTO: «**EX SCUOLA ELEMENTARE COLLENOVERI**»
- CONTRIBUTO RICHIESTO: € «**241.900,00**»
- ORDINANZA DI FINANZIAMENTO: **ORDINANZA «56»**

Via San Paolo, fraz. Collenoveri - 67014 Capitignano (AQ)

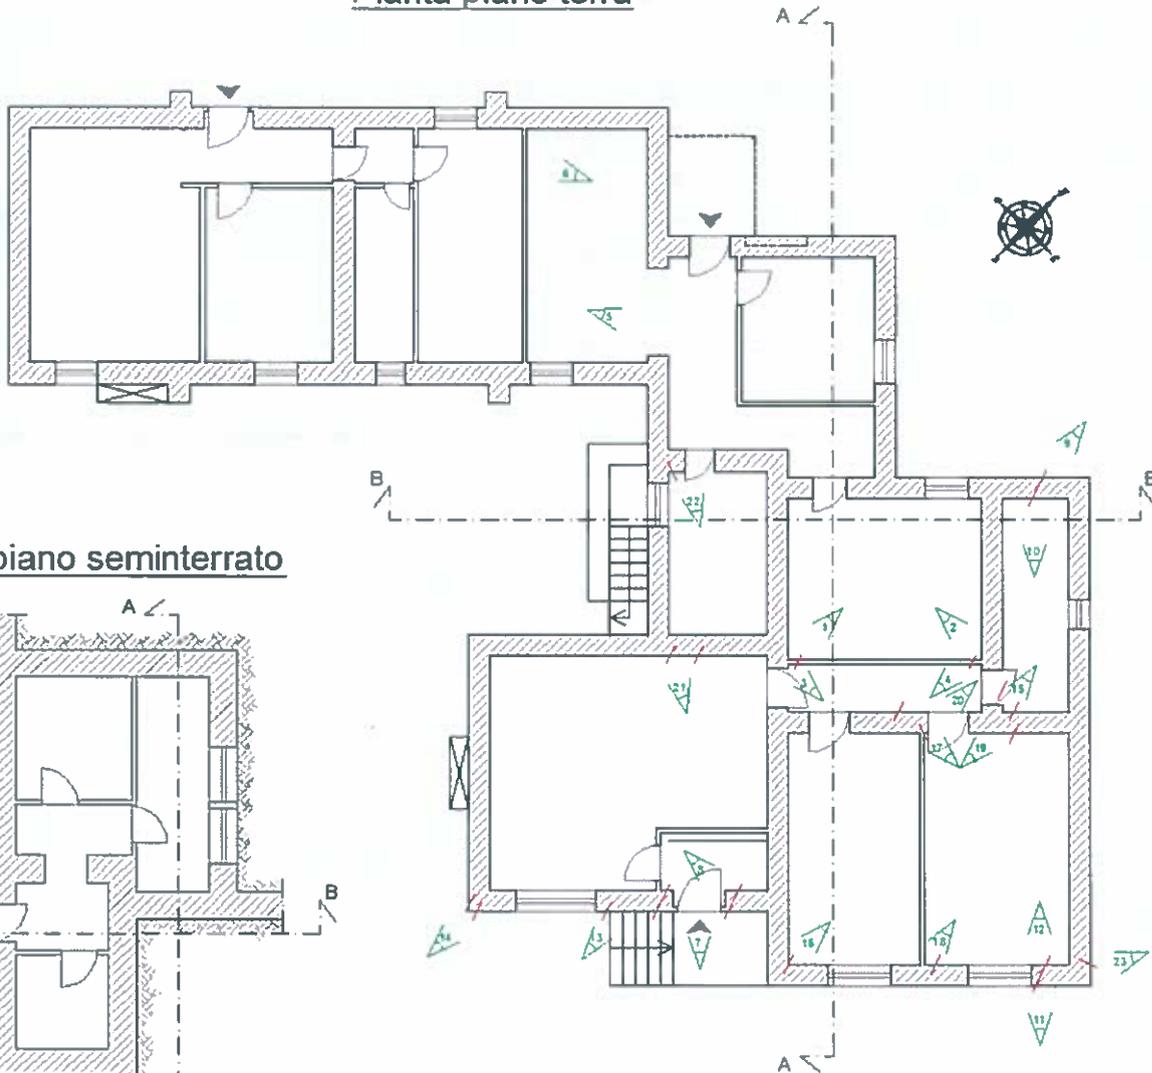
Pianta piano terra

5. QUADRO FESSURATIVO con documentazione fotografica e coni di presa
