## Perizia Giurata

(Ordinanza Commissario Straordinario Ricostruzione n. 10/2016)

a seguito di incarico conferito dal **Comune di Capitignano** per la redazione della perizia giurata ai sensi dell'Ordinanza del Commissario Straordinario Ricostruzione n. 10 del 19/12/2016, relativa all'edificio ubicato nel comune di Capitignano (AQ), in via Capo Croce n.26 frazione di Sivignano, sulla base del sopralluogo effettuato in data 10/07/2017 ed effettuate le necessarie verifiche, ha constatato che:

L'edificio è sito nel comune di Capitignano (AQ), frazione di Sivignano in via Capo Croce n. 26  
*Dati catastali: Foglio 5 part. 1912 sub. 2 e 3.*

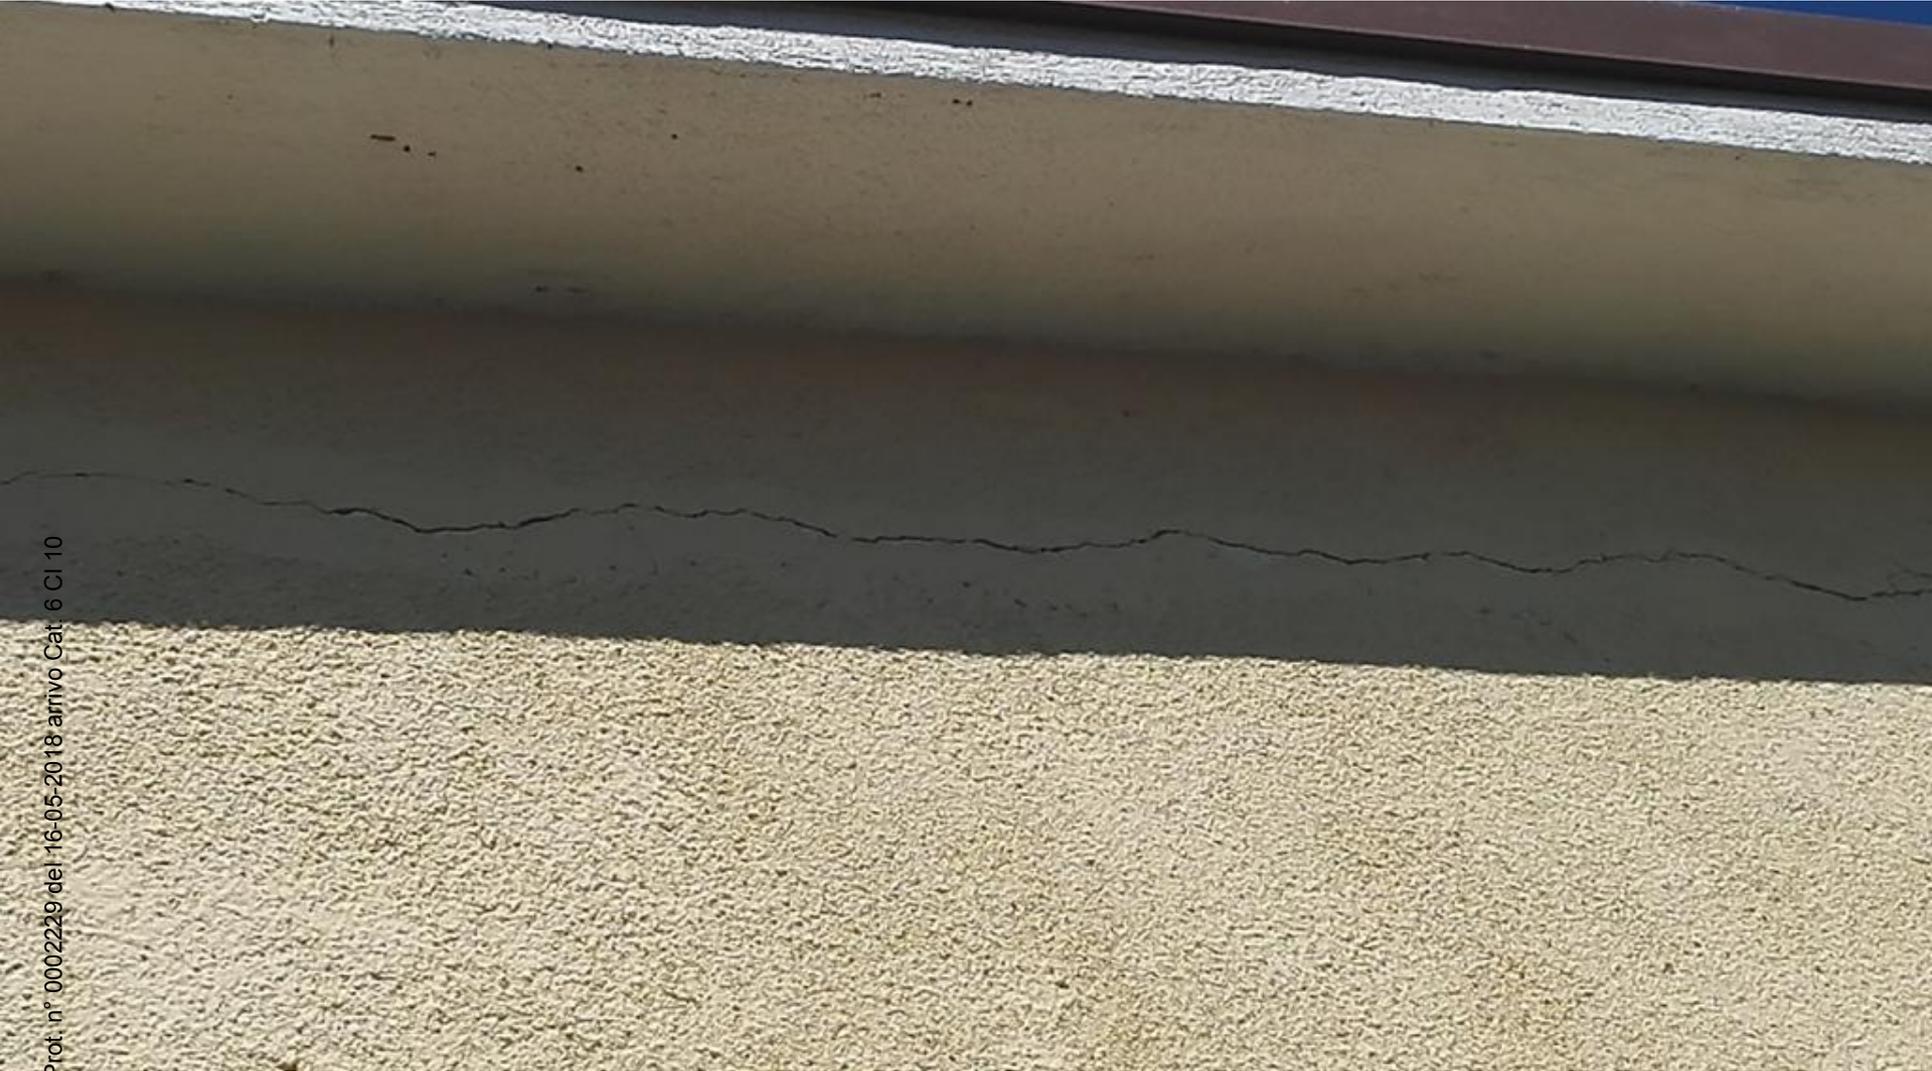
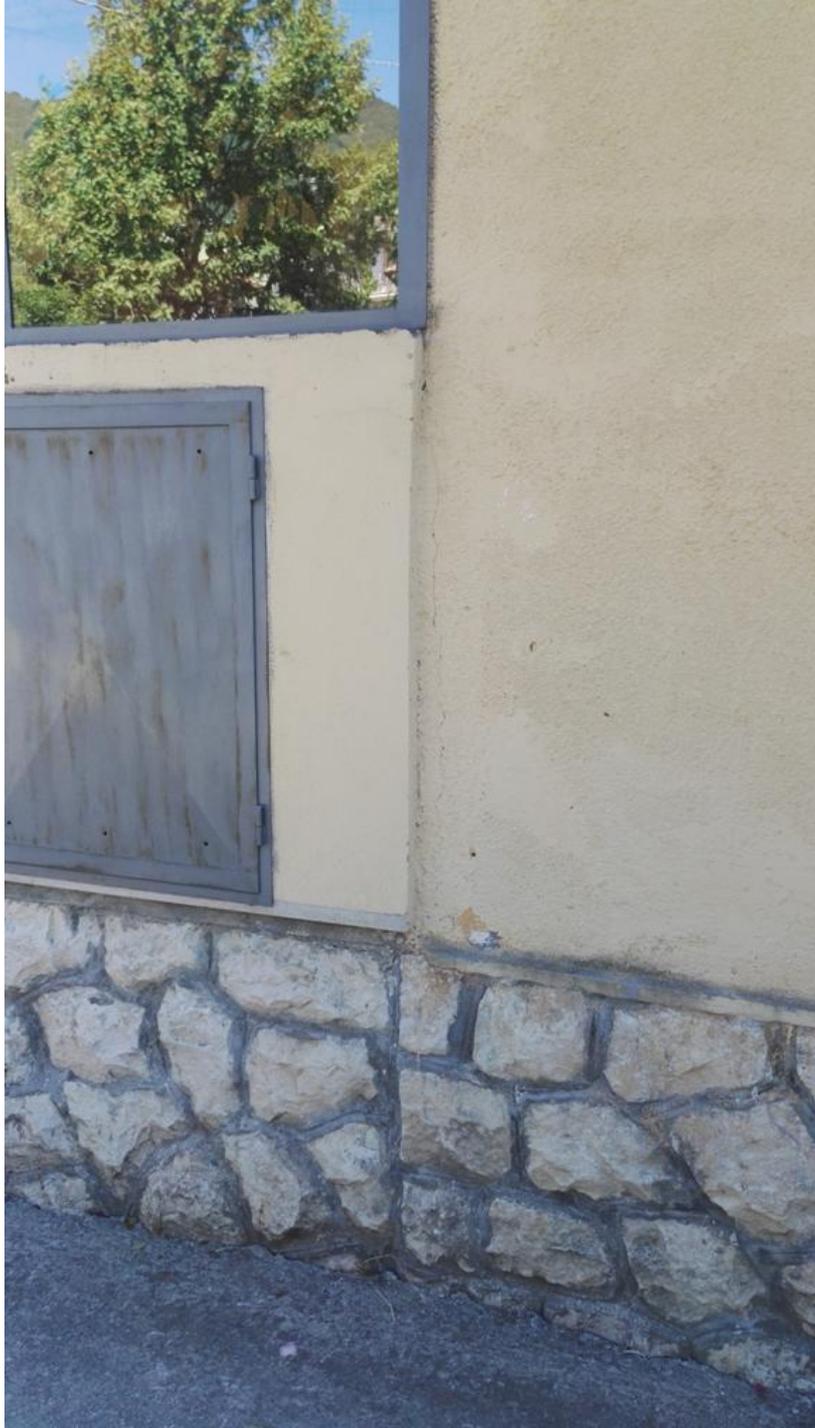
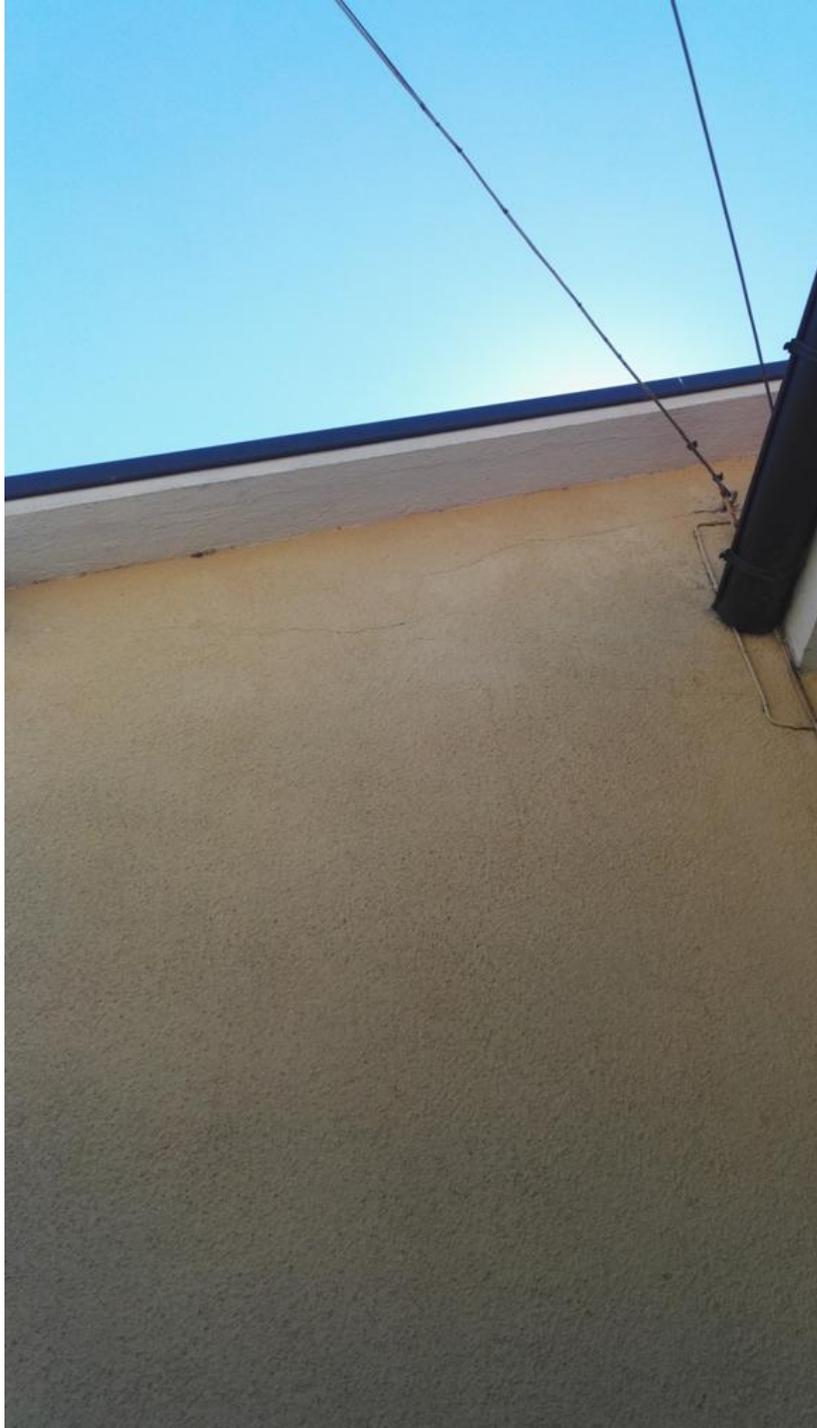
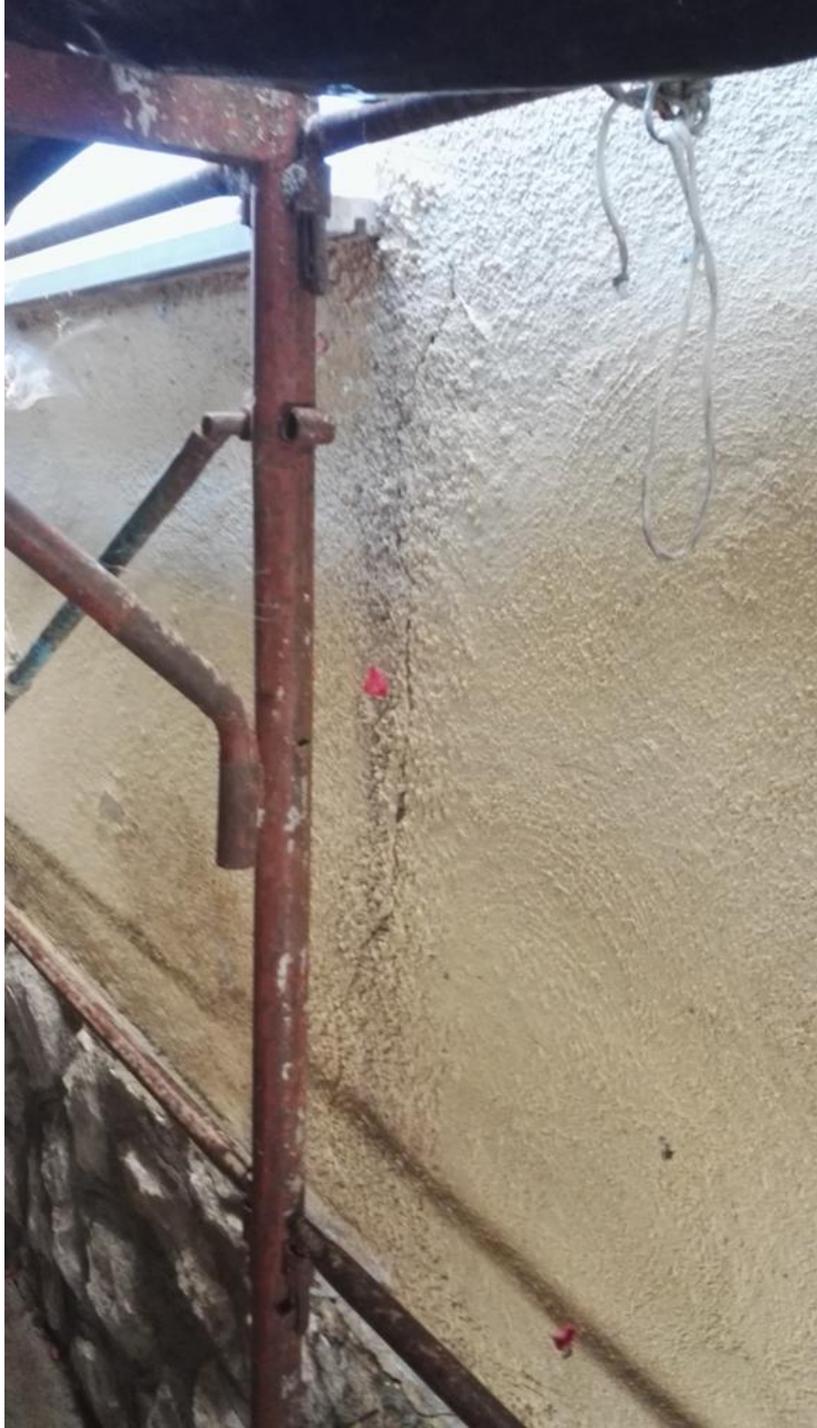
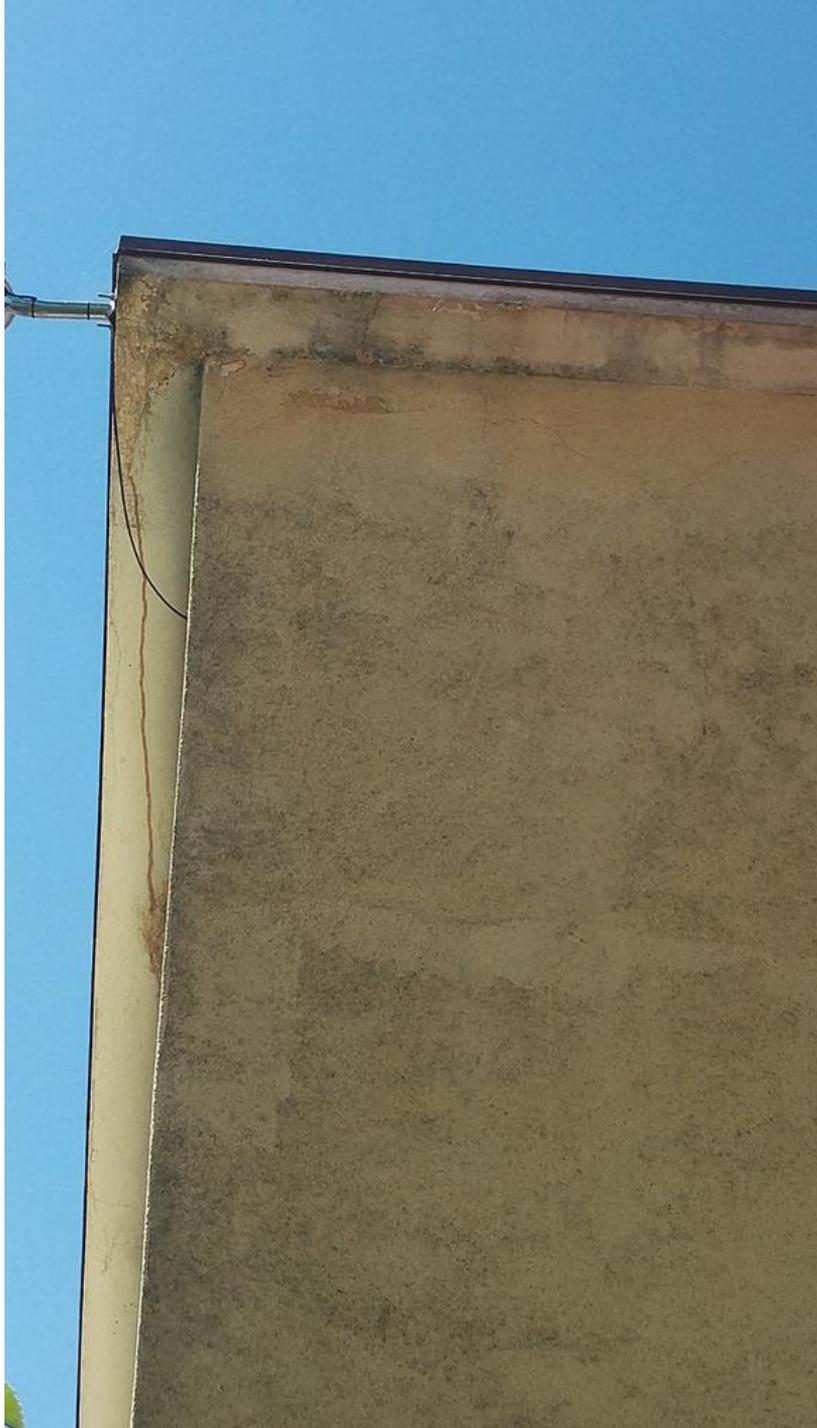
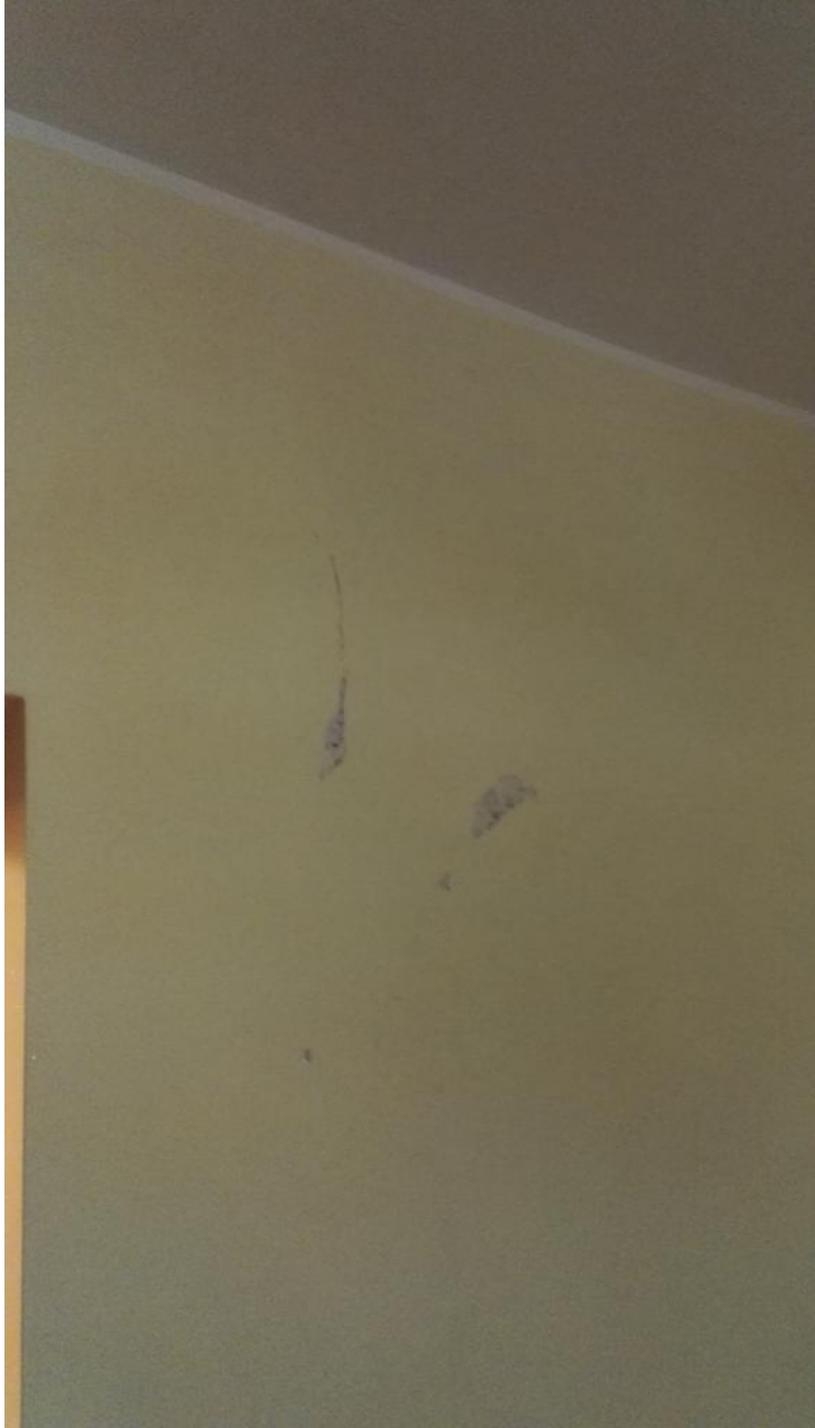
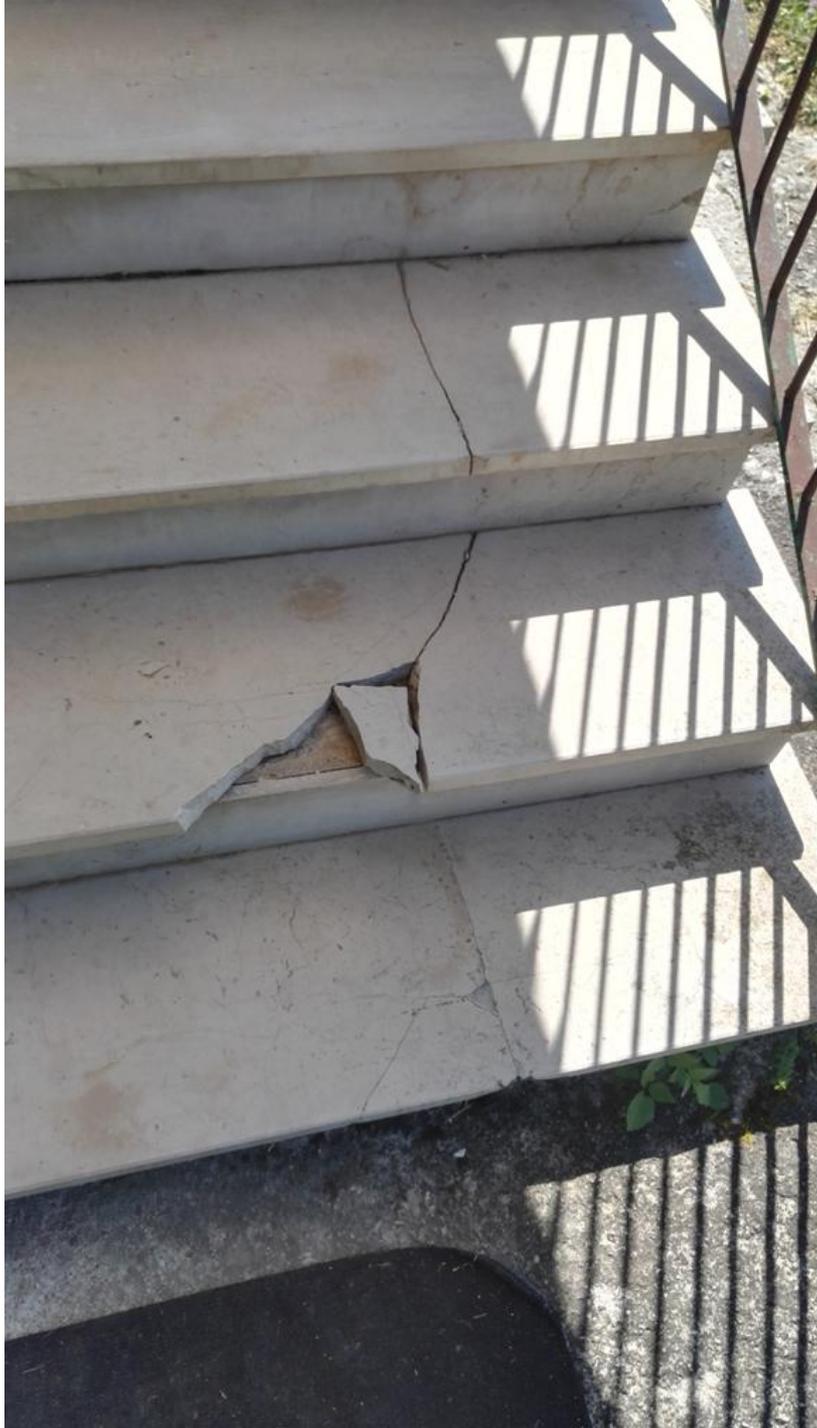
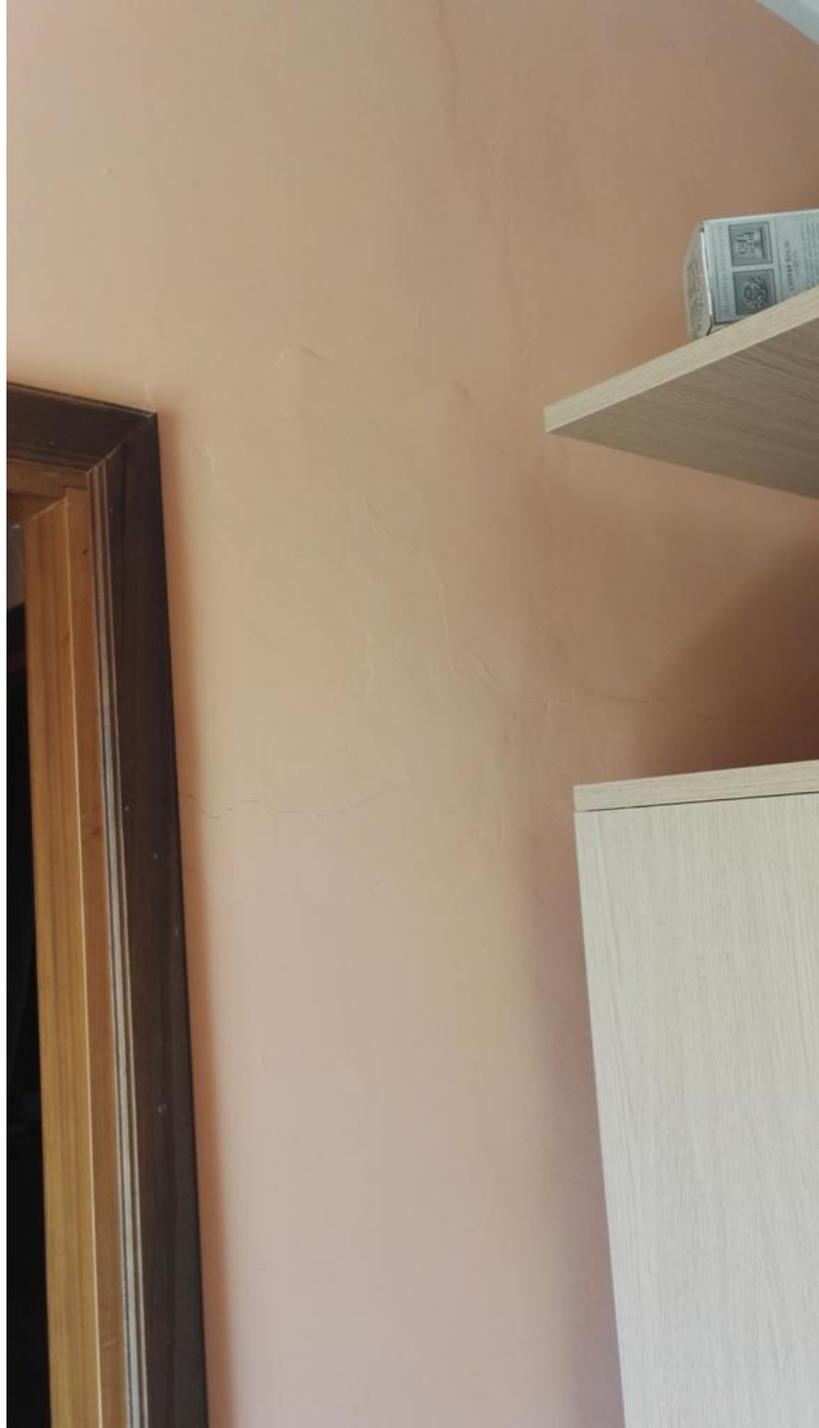
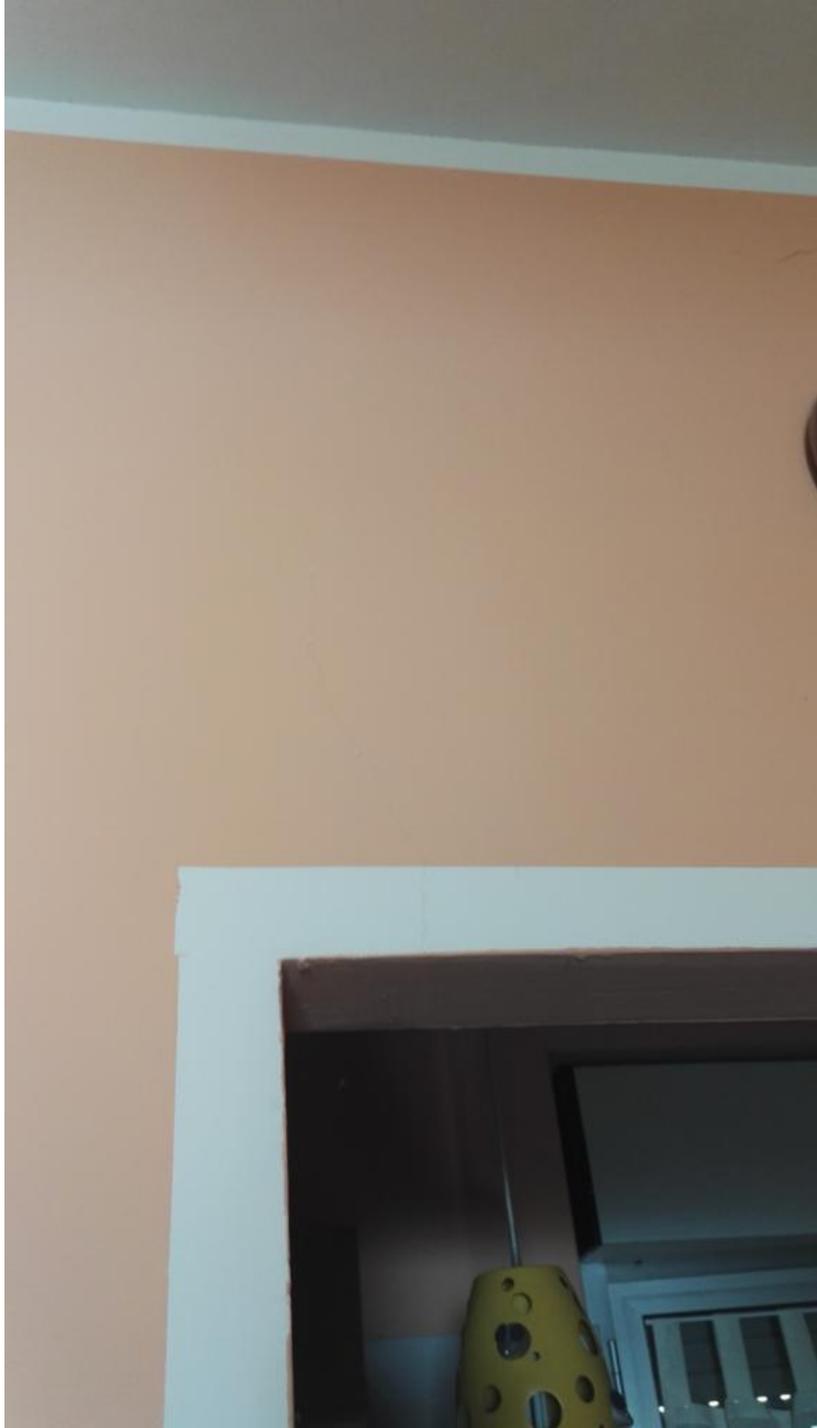
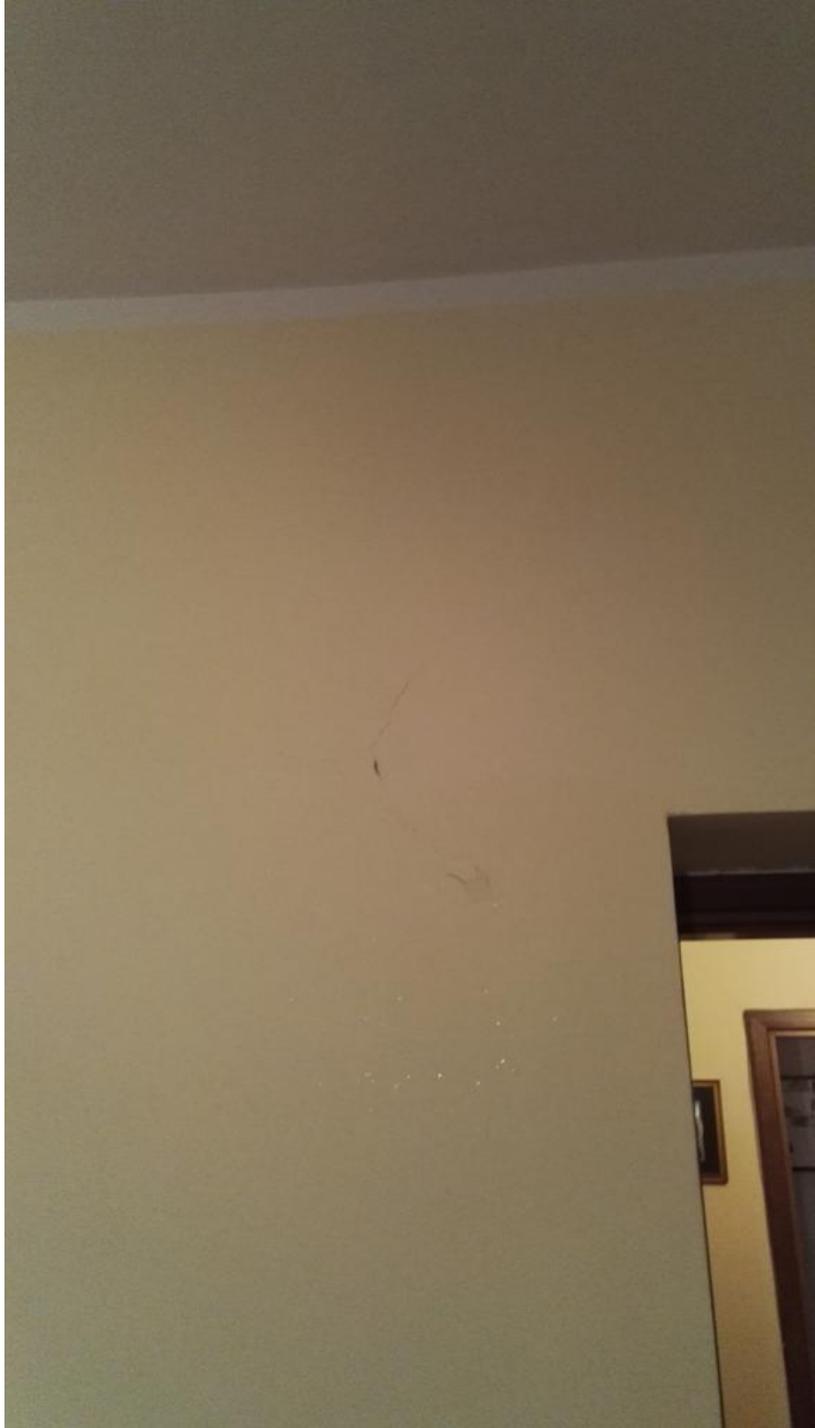
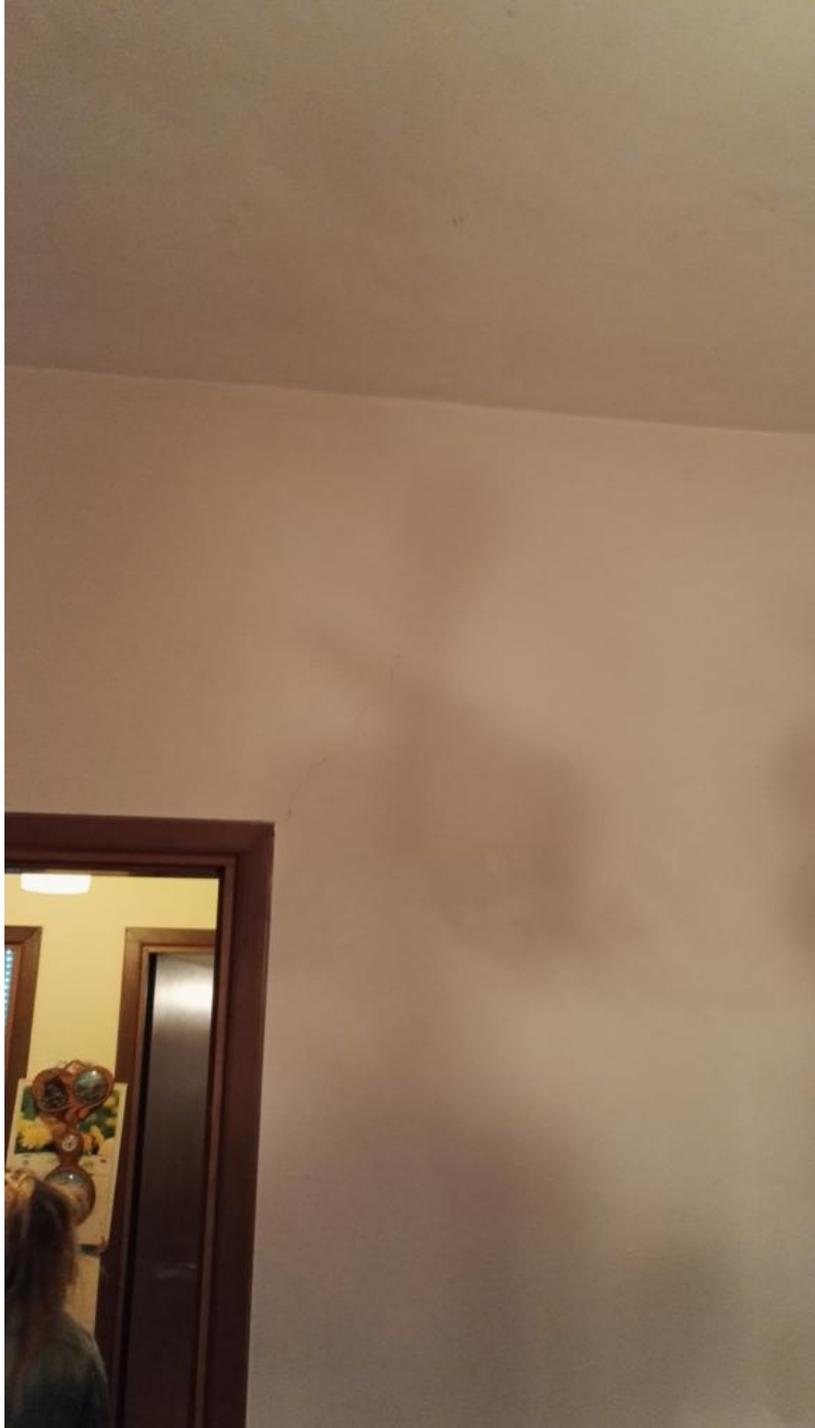
# Rapporto fotografico

A seguito degli eventi sismici, iniziati con la sequenza del 24/08/2016, l'edificio in oggetto presenta distacco dei cordoli di interpiano e diffuse sulle strutture verticali.

A seguito del sisma, l'edificio ha subito un danneggiamento che coinvolge sia le strutture verticali che i cordoli del fabbricato.
