**INTERVENTI DI CONSOLIDAMENTO DEL
VERSANTE DELL'ABITATO DI COSTAFIORE
INTERESSATO DA UN MOVIMENTO FRANOSO
(L.61/98 - art.2, comma 3, let. e)**

PROGETTO ESECUTIVO

Opera di sostegno: stato di
progetto

ID elaborato:
13_040_T_A_E7

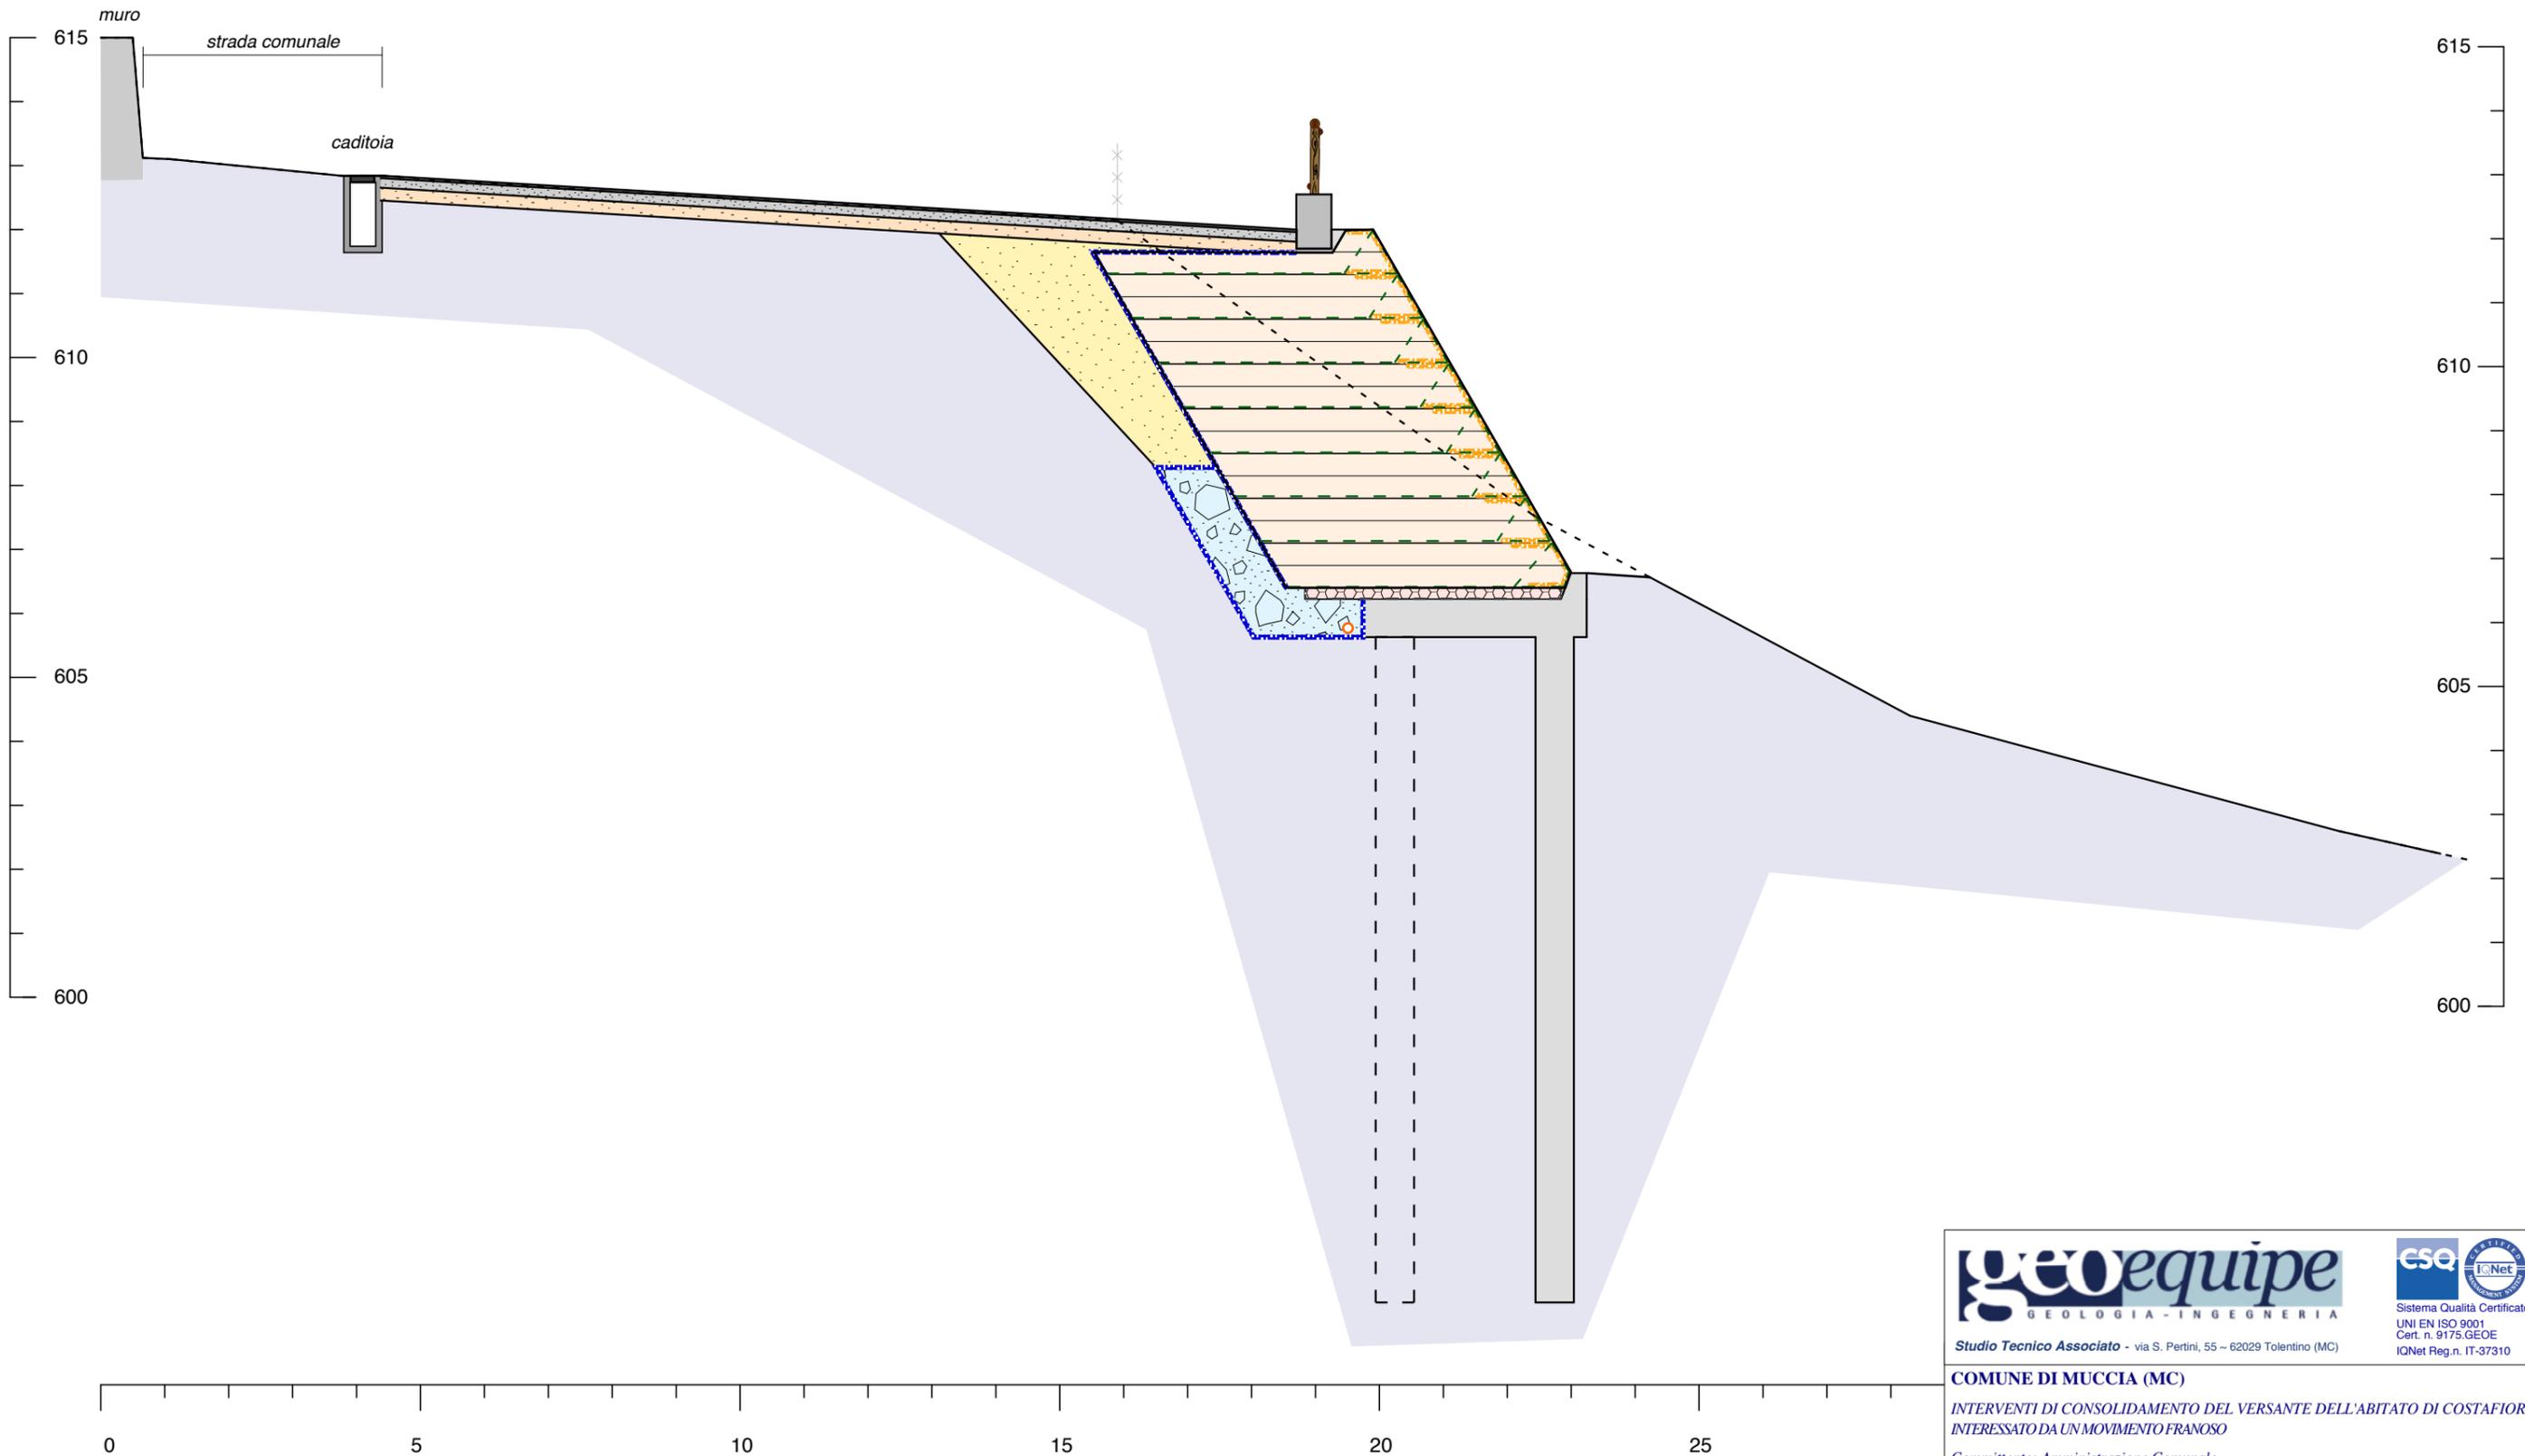
SEZIONE 3

Tav. n°:	2	Opera di sostegno: sezione 3 di progetto
Scala:	1:100	ID elaborato: 13_040_T_A_E7_2

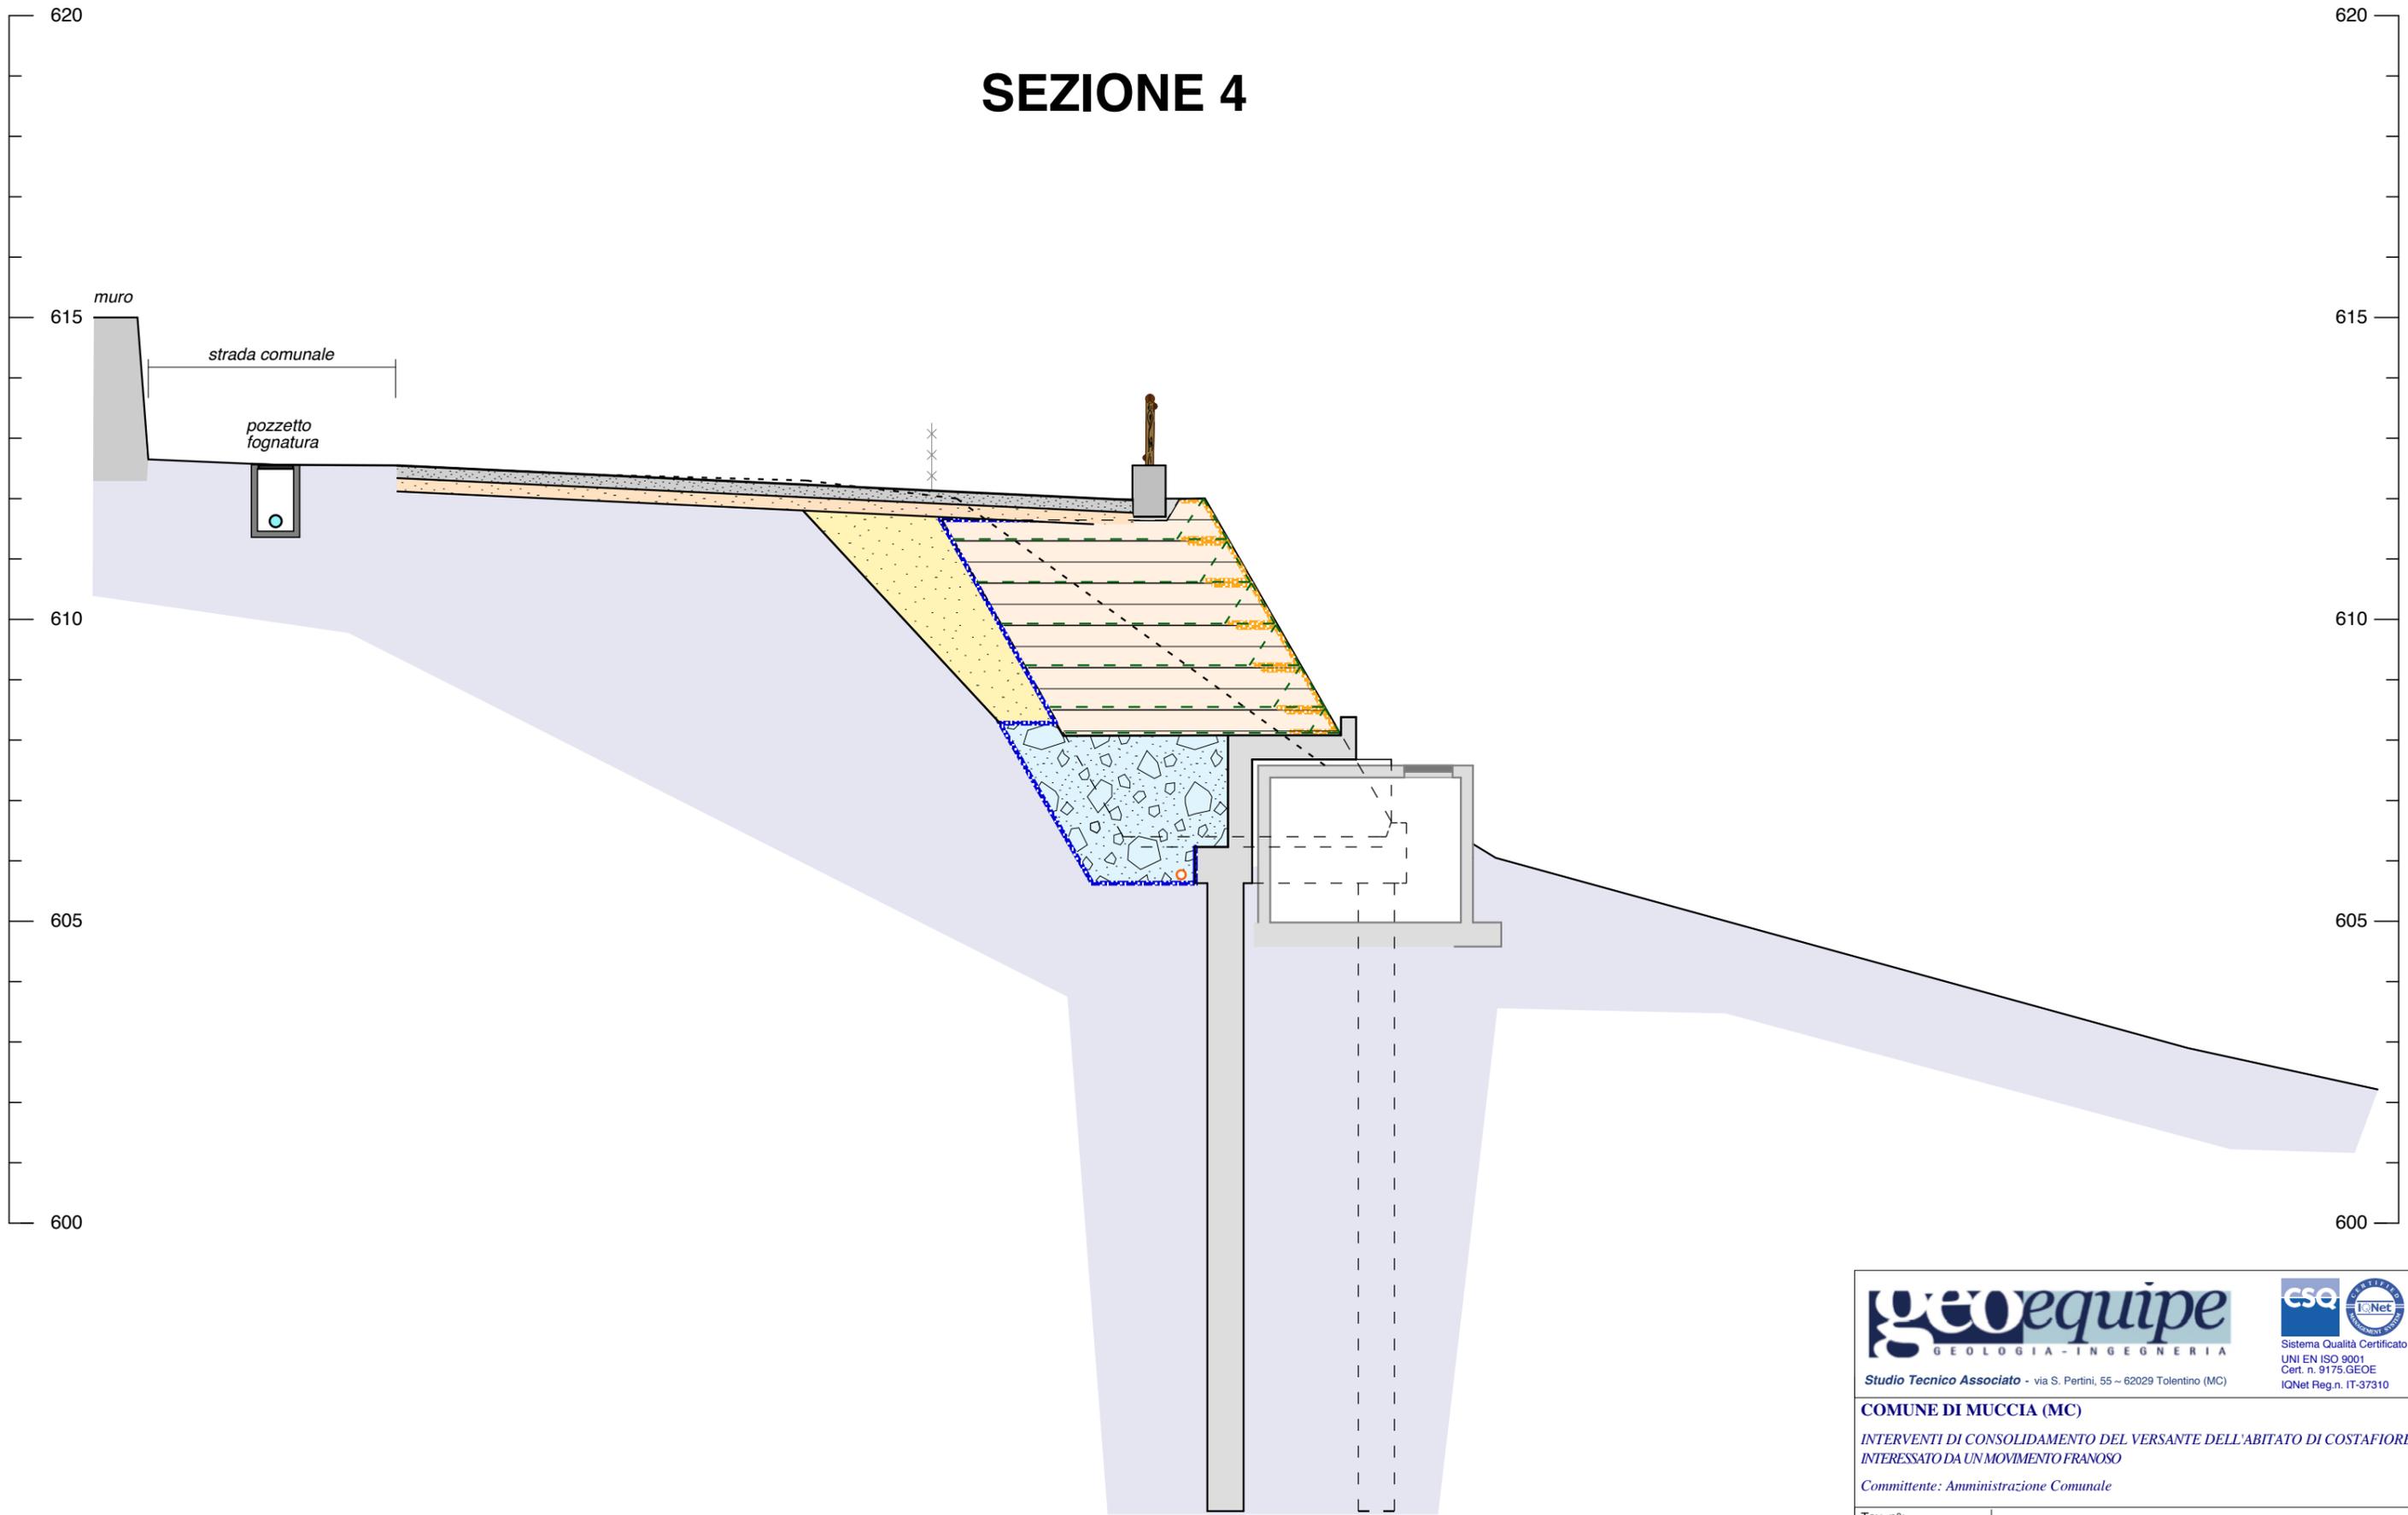
SEZIONE 4

Sistema Qualità Certificato UNI EN ISO 9001 Cert. n. 9175.GEOE IQNet Reg.n. IT-37310
Studio Tecnico Associato - via S. Pertini, 55 - 62029 Tolentino (MC)		
COMUNE DI MUCCIA (MC)		
INTERVENTI DI CONSOLIDAMENTO DEL VERSANTE DELL'ABITATO DI COSTAFIORE INTERESSATO DA UN MOVIMENTO FRANOSO		
Committente: Amministrazione Comunale		
Tav. n°:	3	Opera di sostegno: sezione 4 di progetto
Scala:	1:100	ID elaborato: 13_040_T_A_E7_3

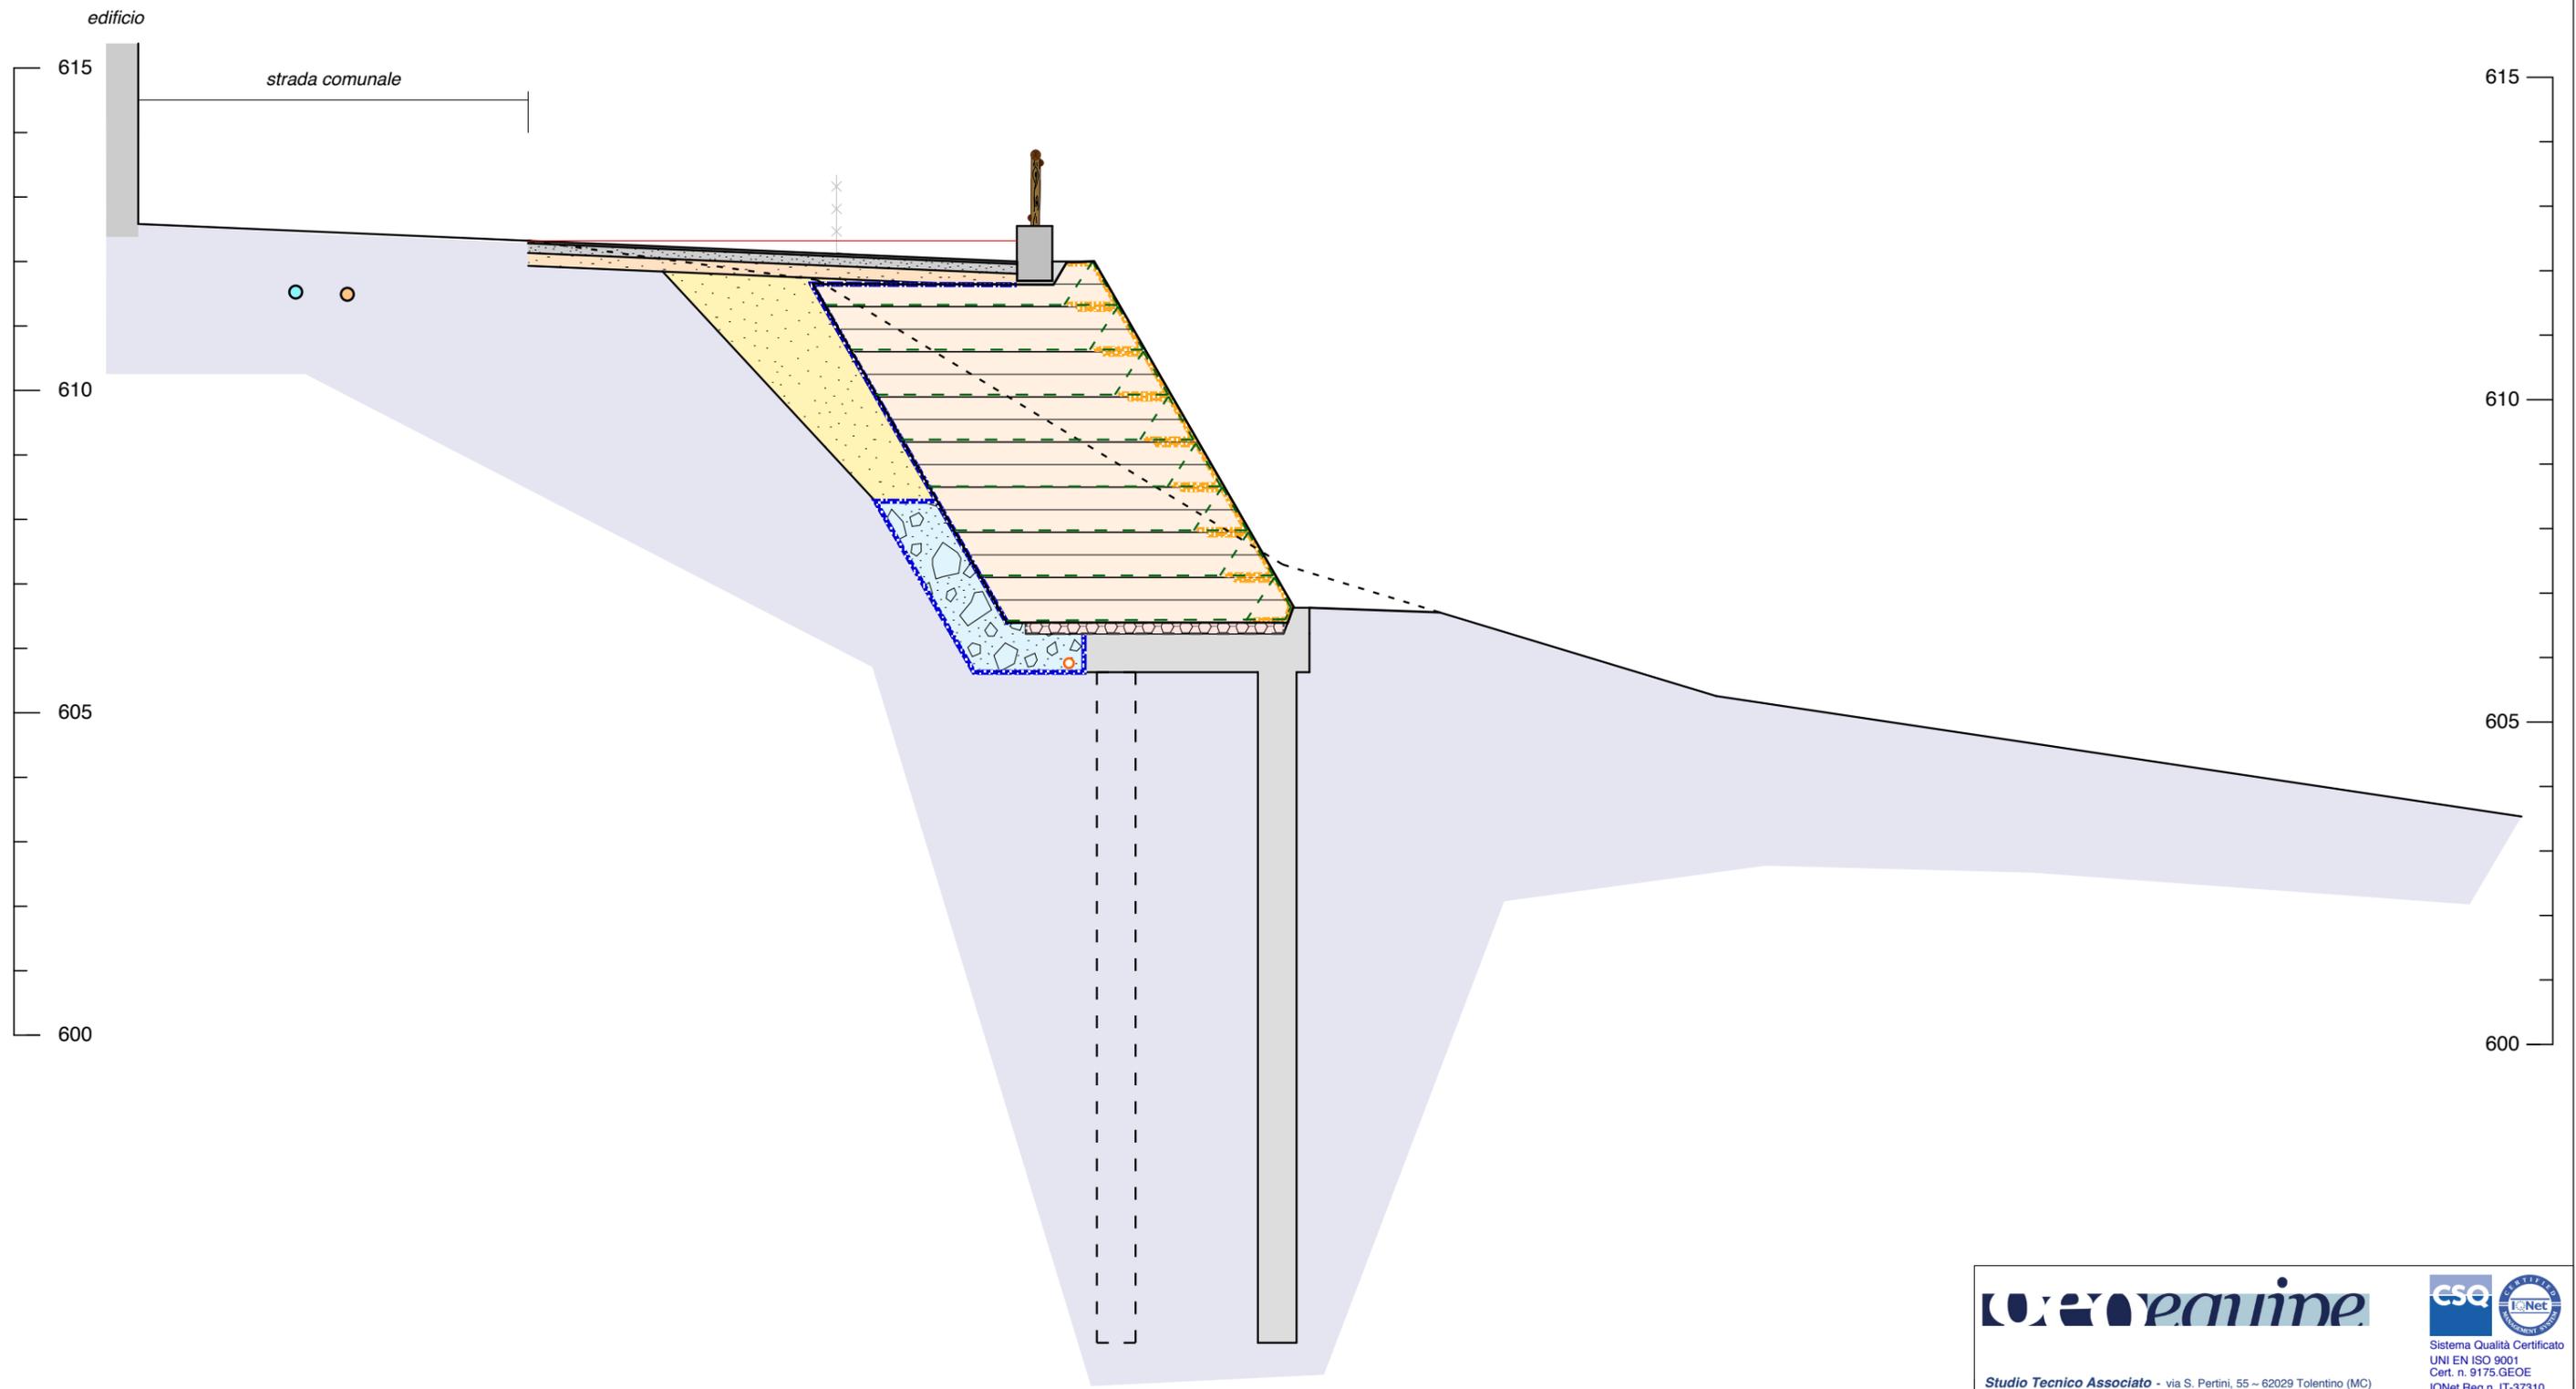
SEZIONE 5

Studio Tecnico Associato - via S. Pertini, 55 - 62029 Tolentino (MC)		Sistema Qualità Certificato UNI EN ISO 9001 Cert. n. 9175.GEOE IQNet Reg.n. IT-37310
COMUNE DI MUCCIA (MC)		
INTERVENTI DI CONSOLIDAMENTO DEL VERSANTE DELL'ABITATO DI COSTAFIORE INTERESSATO DA UN MOVIMENTO FRANOSO		
Committente: Amministrazione Comunale		
Tav. n°:	4	Opera di sostegno: sezione 5 di progetto
Scala:	1:100	ID elaborato: 13_040_T_A_E7_4

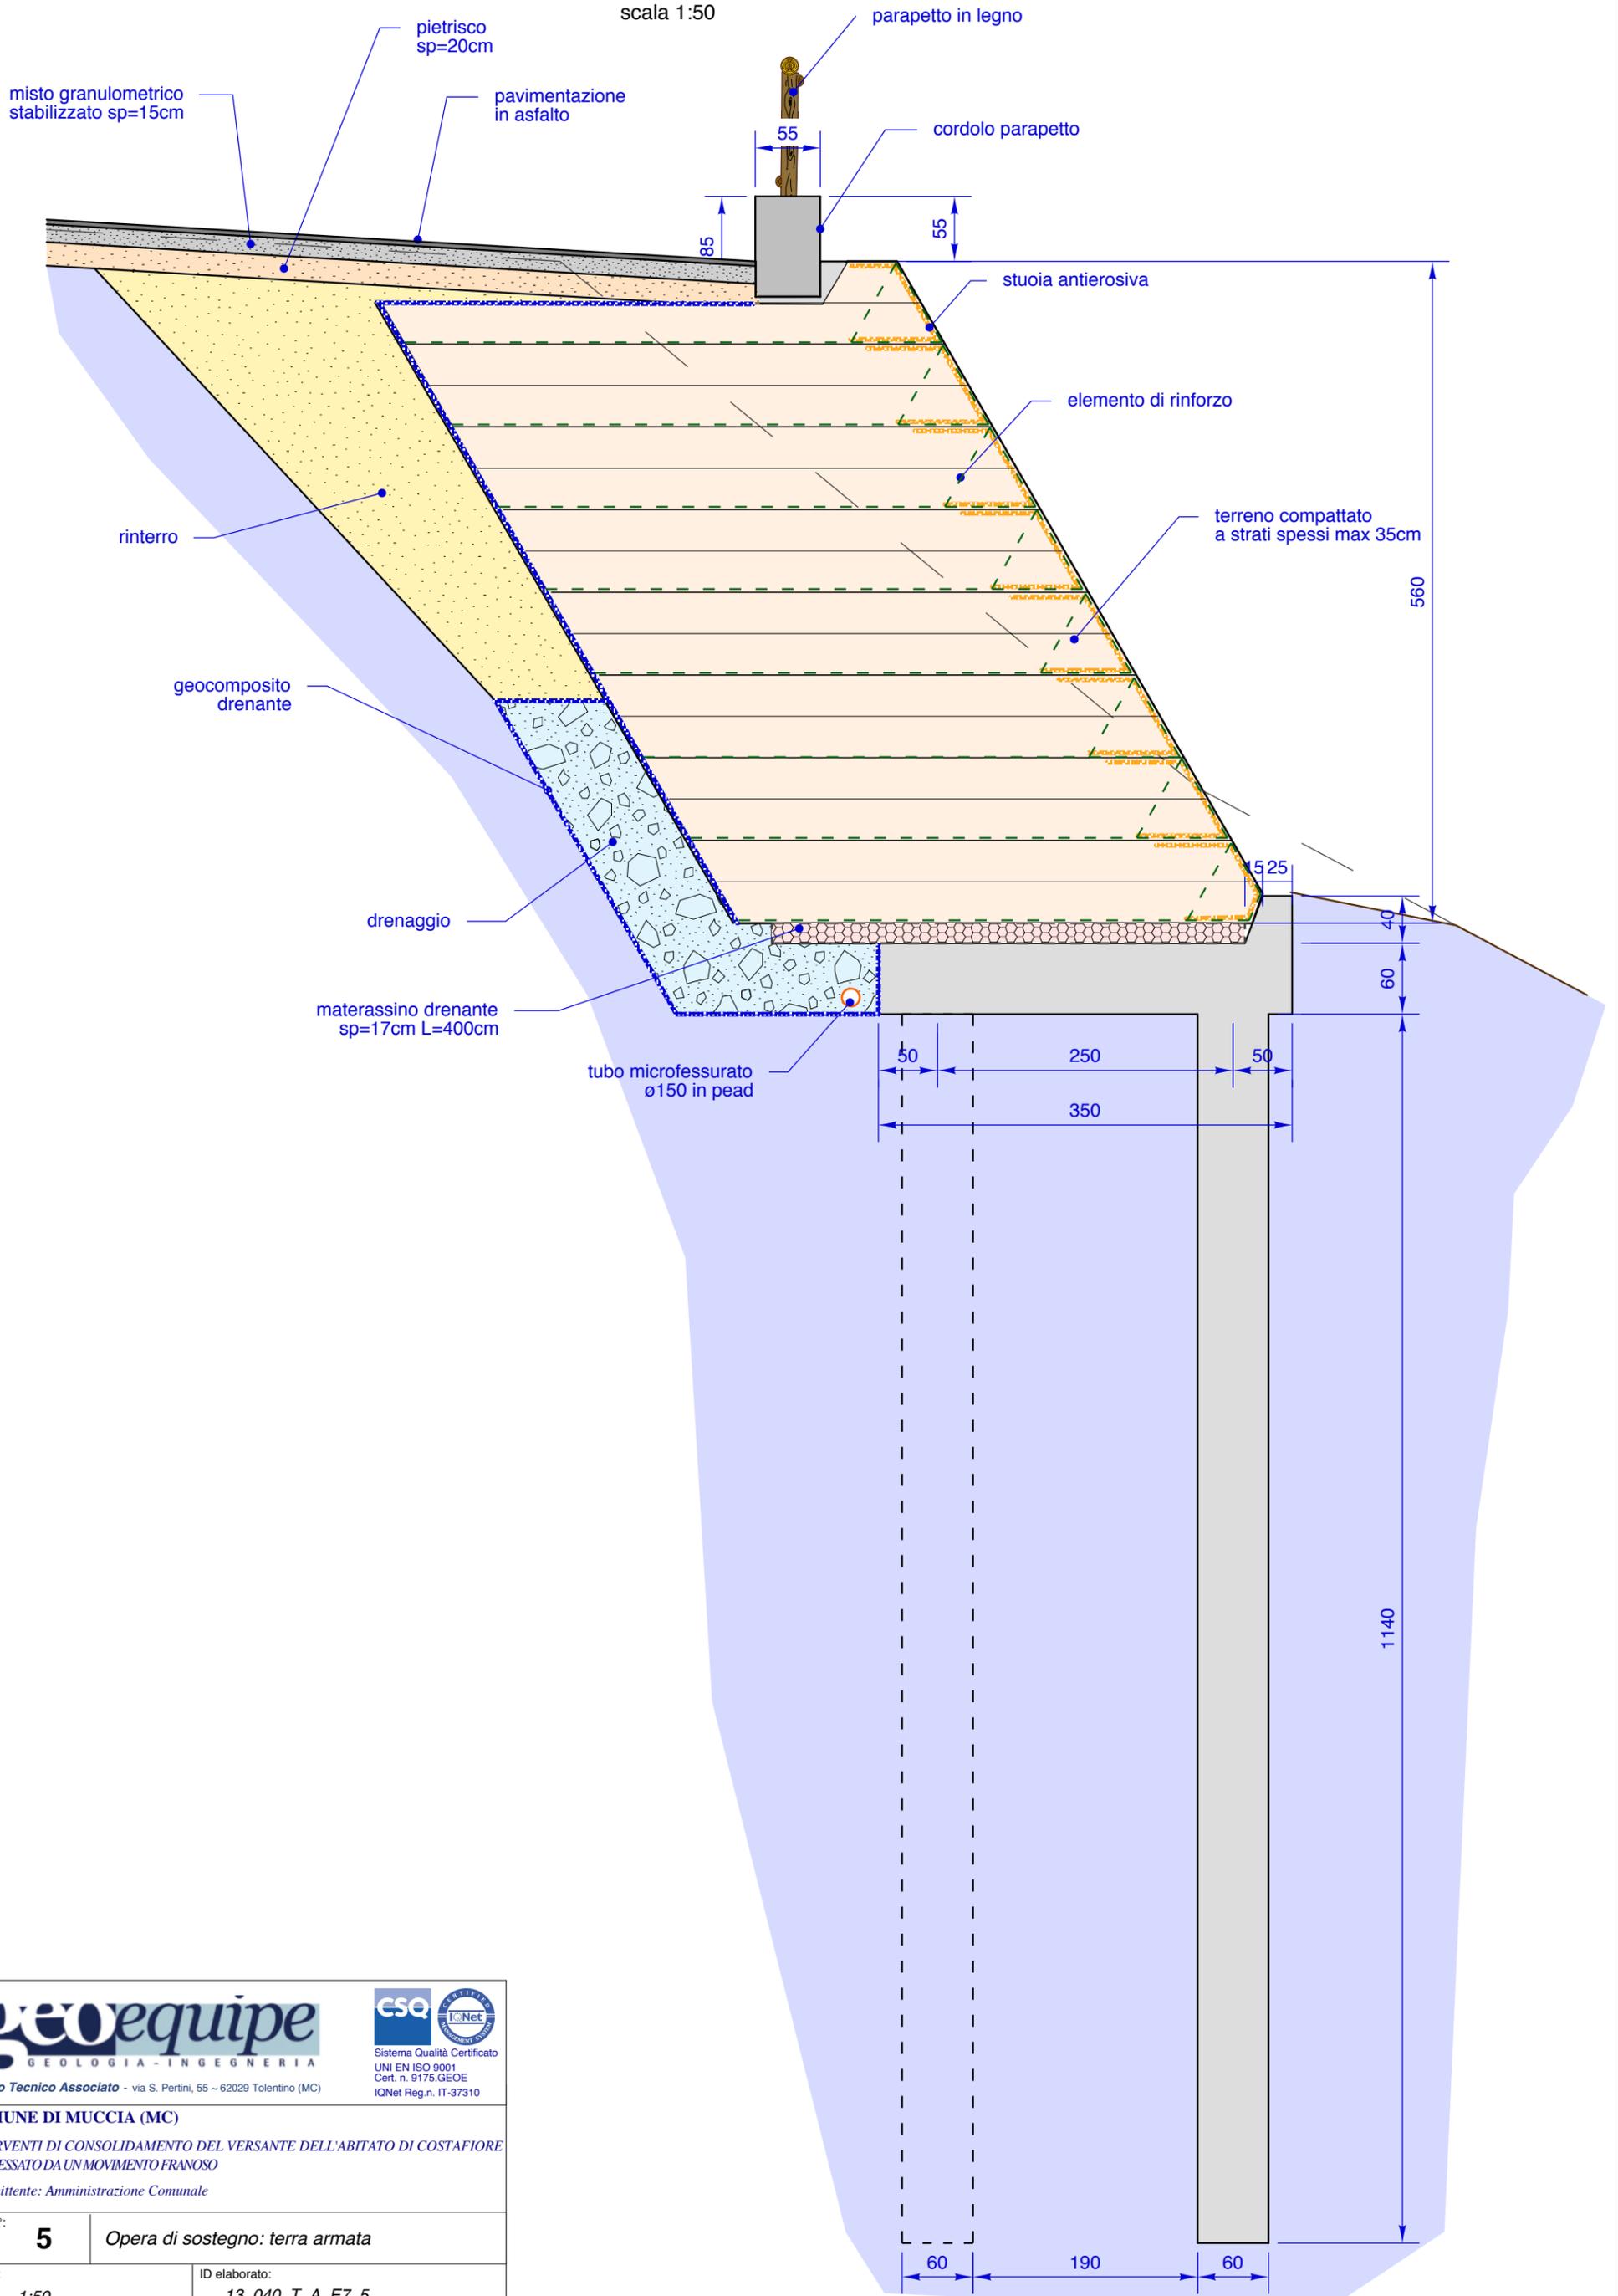
TERRA ARMATA

Tav. n°:	5	Opera di sostegno: terra armata
Scala:	1:50	ID elaborato: 13_040_T_A_E7_5

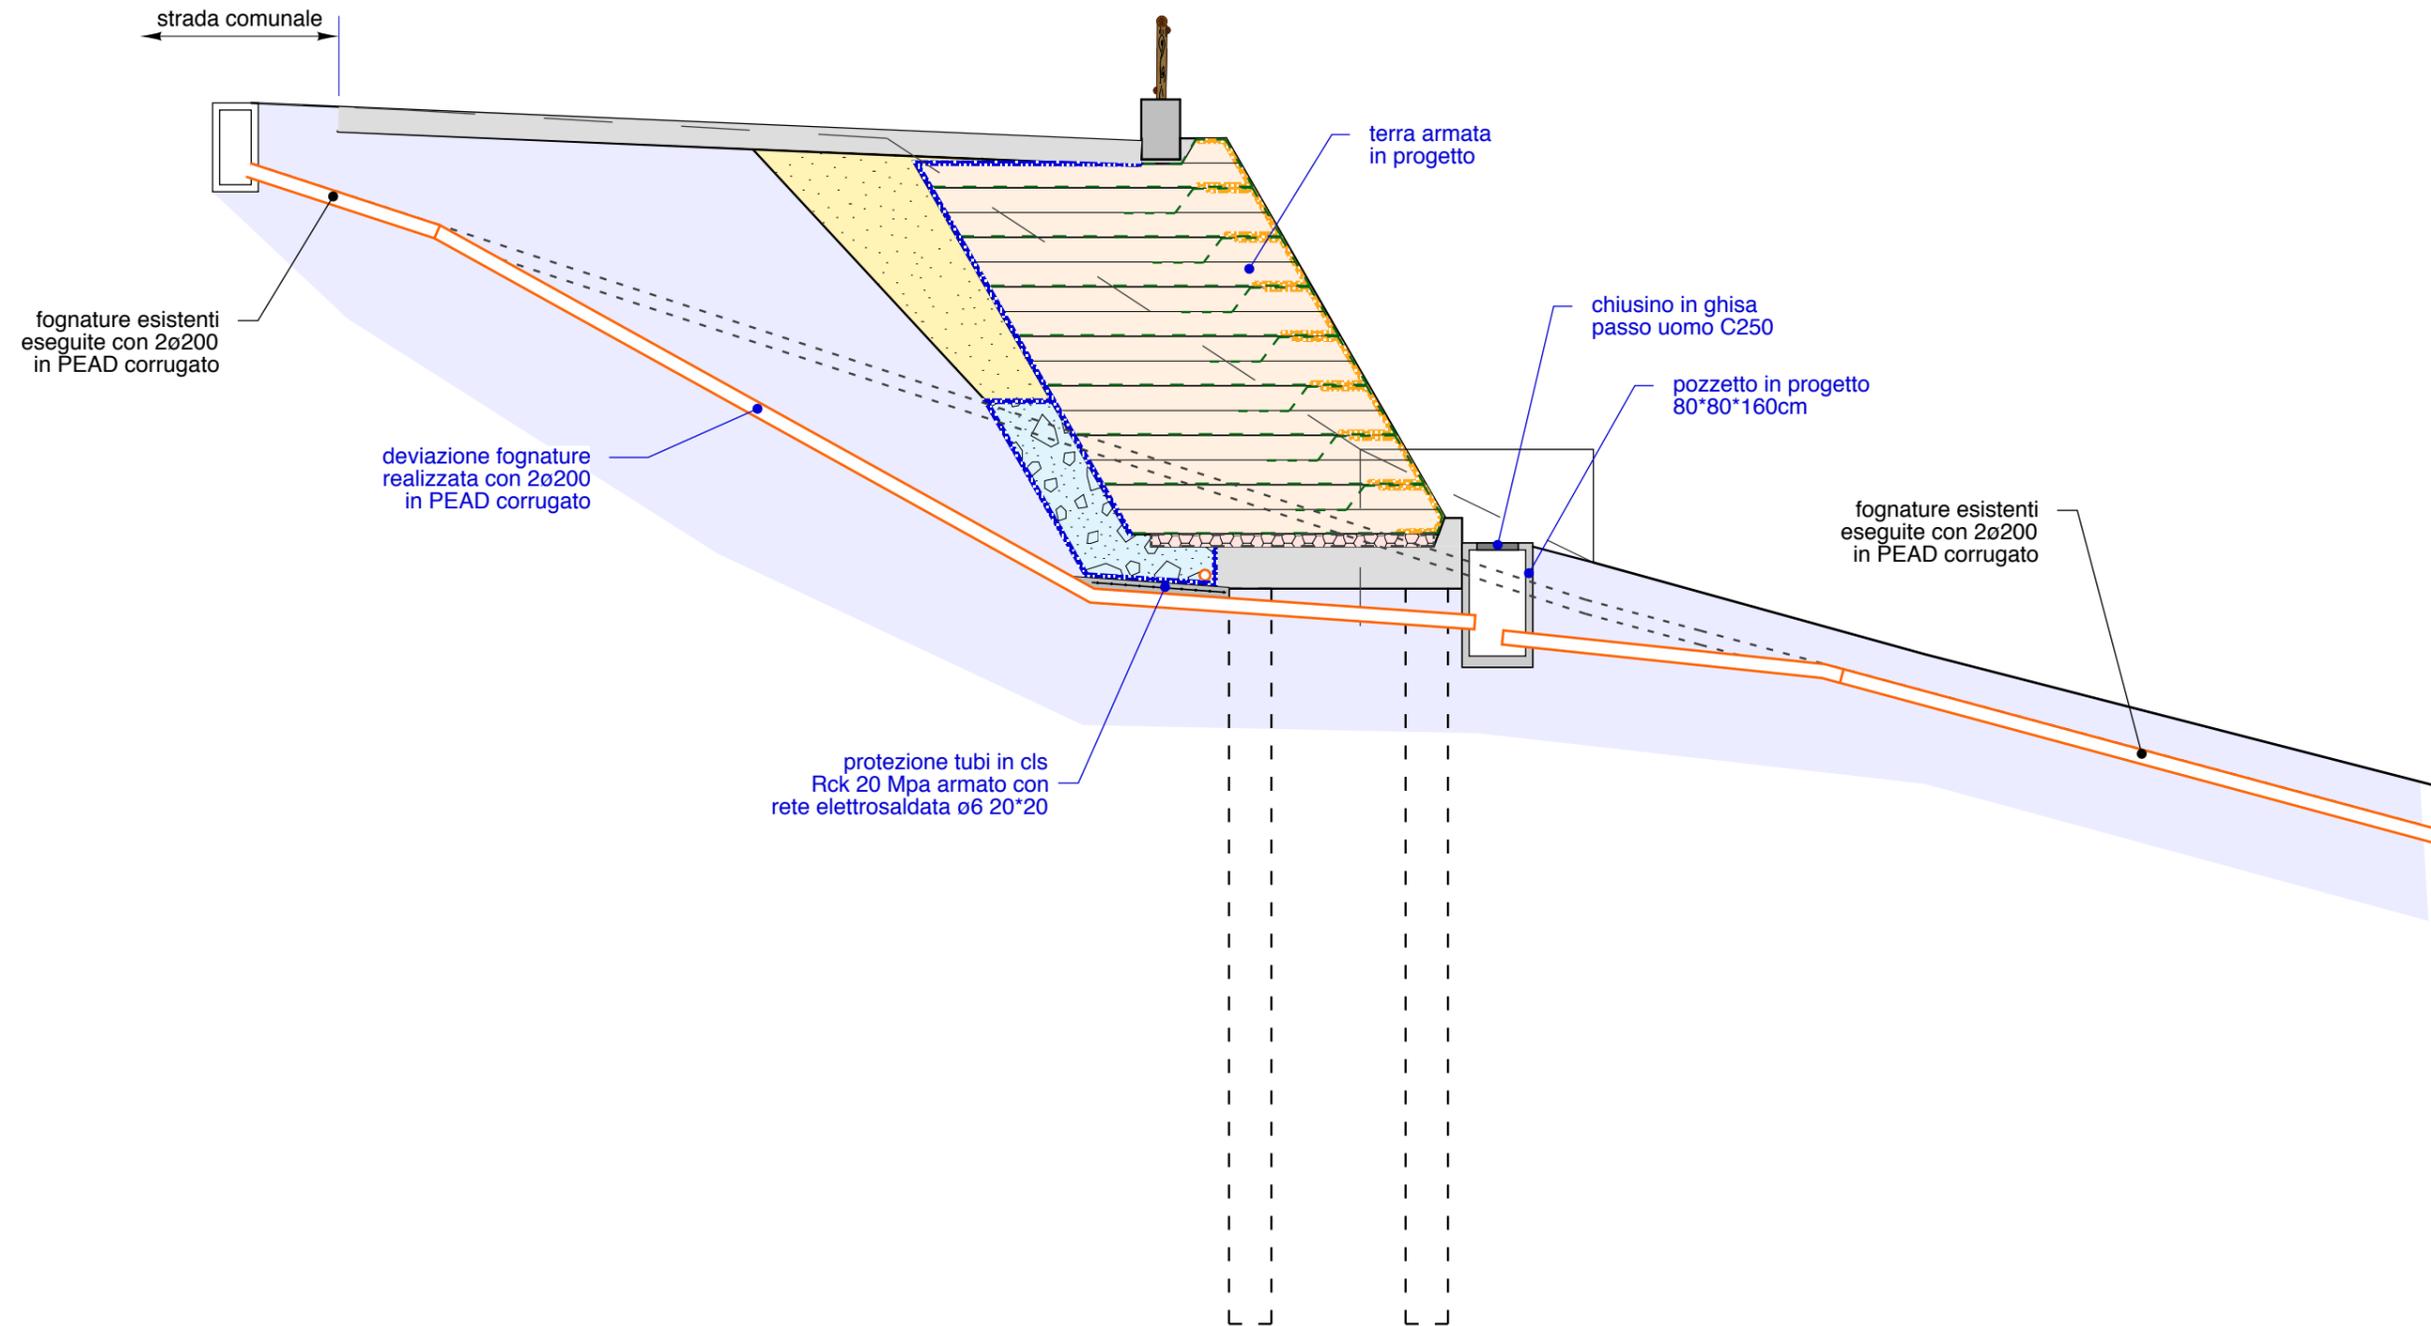
RIPRISTINO FOGNATURE ESISTENTI

Studio Tecnico Associato - via S. Pertini, 55 - 62029 Tolentino (MC)	
COMUNE DI MUCCIA (MC) INTERVENTI DI CONSOLIDAMENTO DEL VERSANTE DELL'ABITATO DI COSTAFIORE INTERESSATO DA UN MOVIMENTO FRANOSO Committente: Amministrazione Comunale	
Tav. n°: 6	Opera di sostegno: ripristino fognature
Scala: 1:100	ID elaborato: 13_040_T_A_E7_6

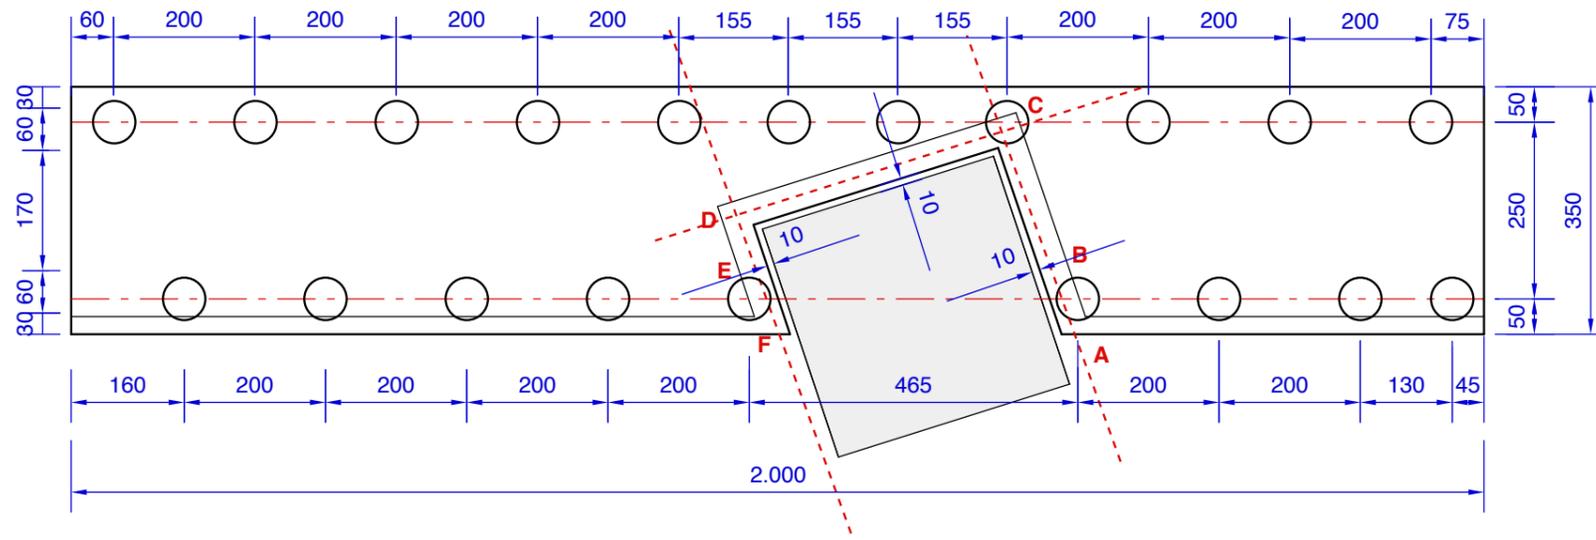
CARPENTERIA FONDAZIONI

n. 20 pali trivellati
 ø 60cm
 L=10,4ml

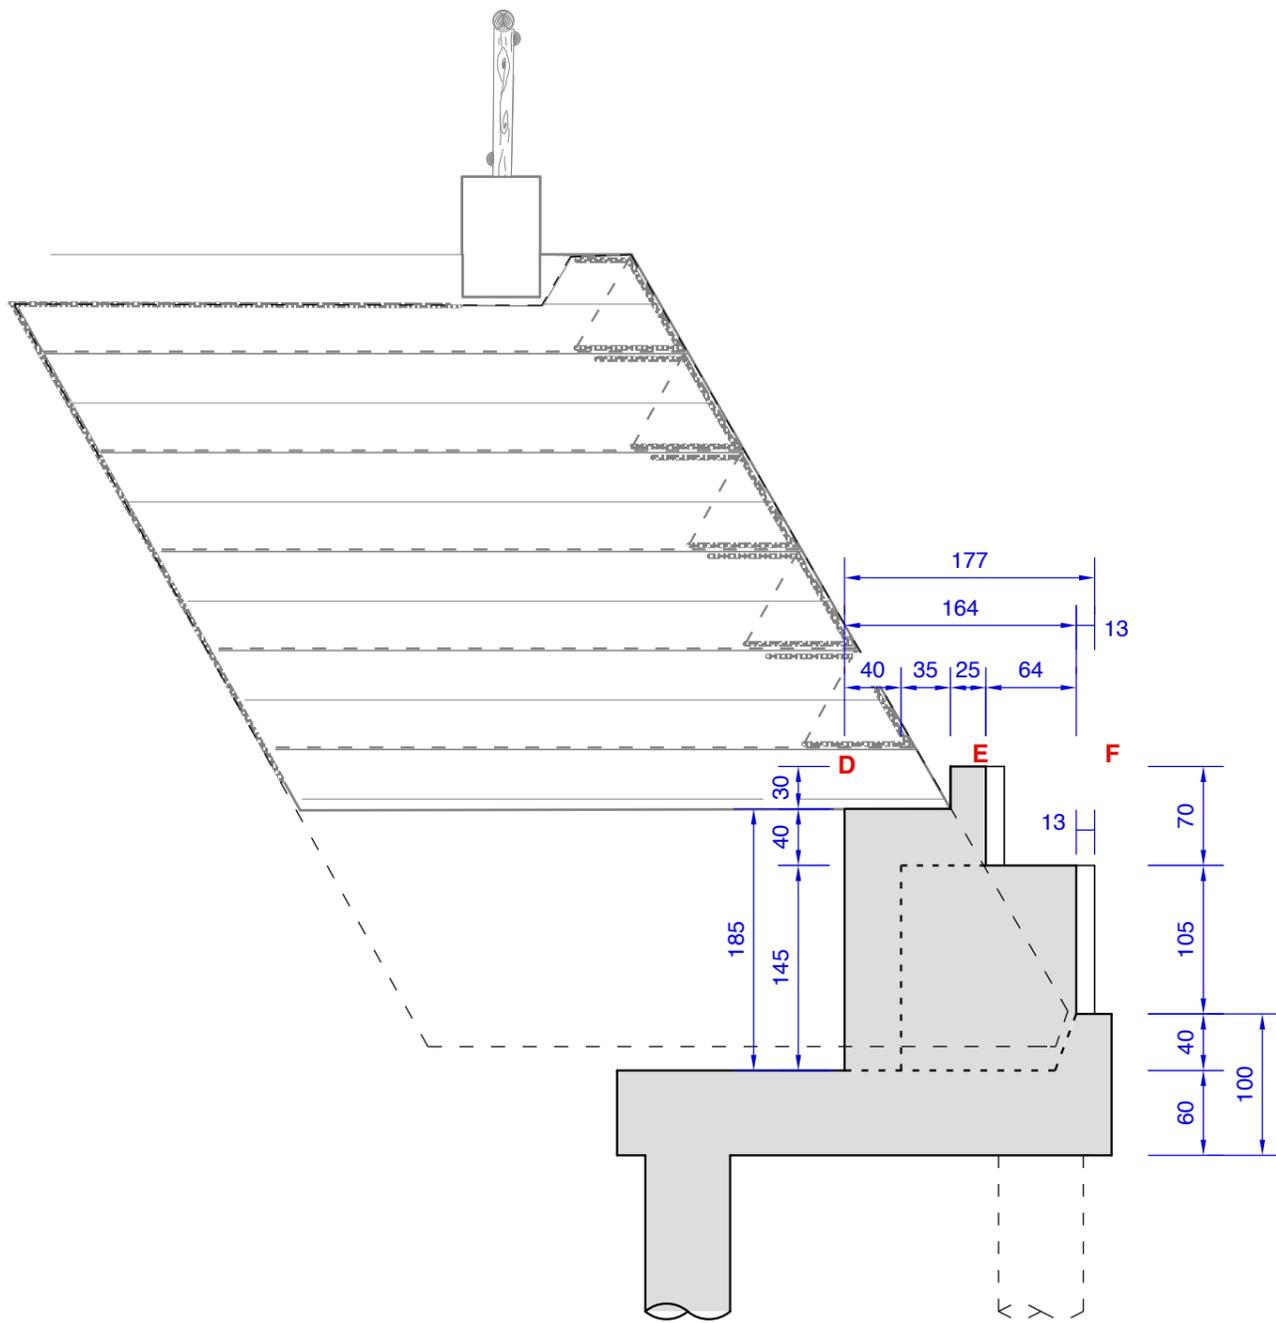
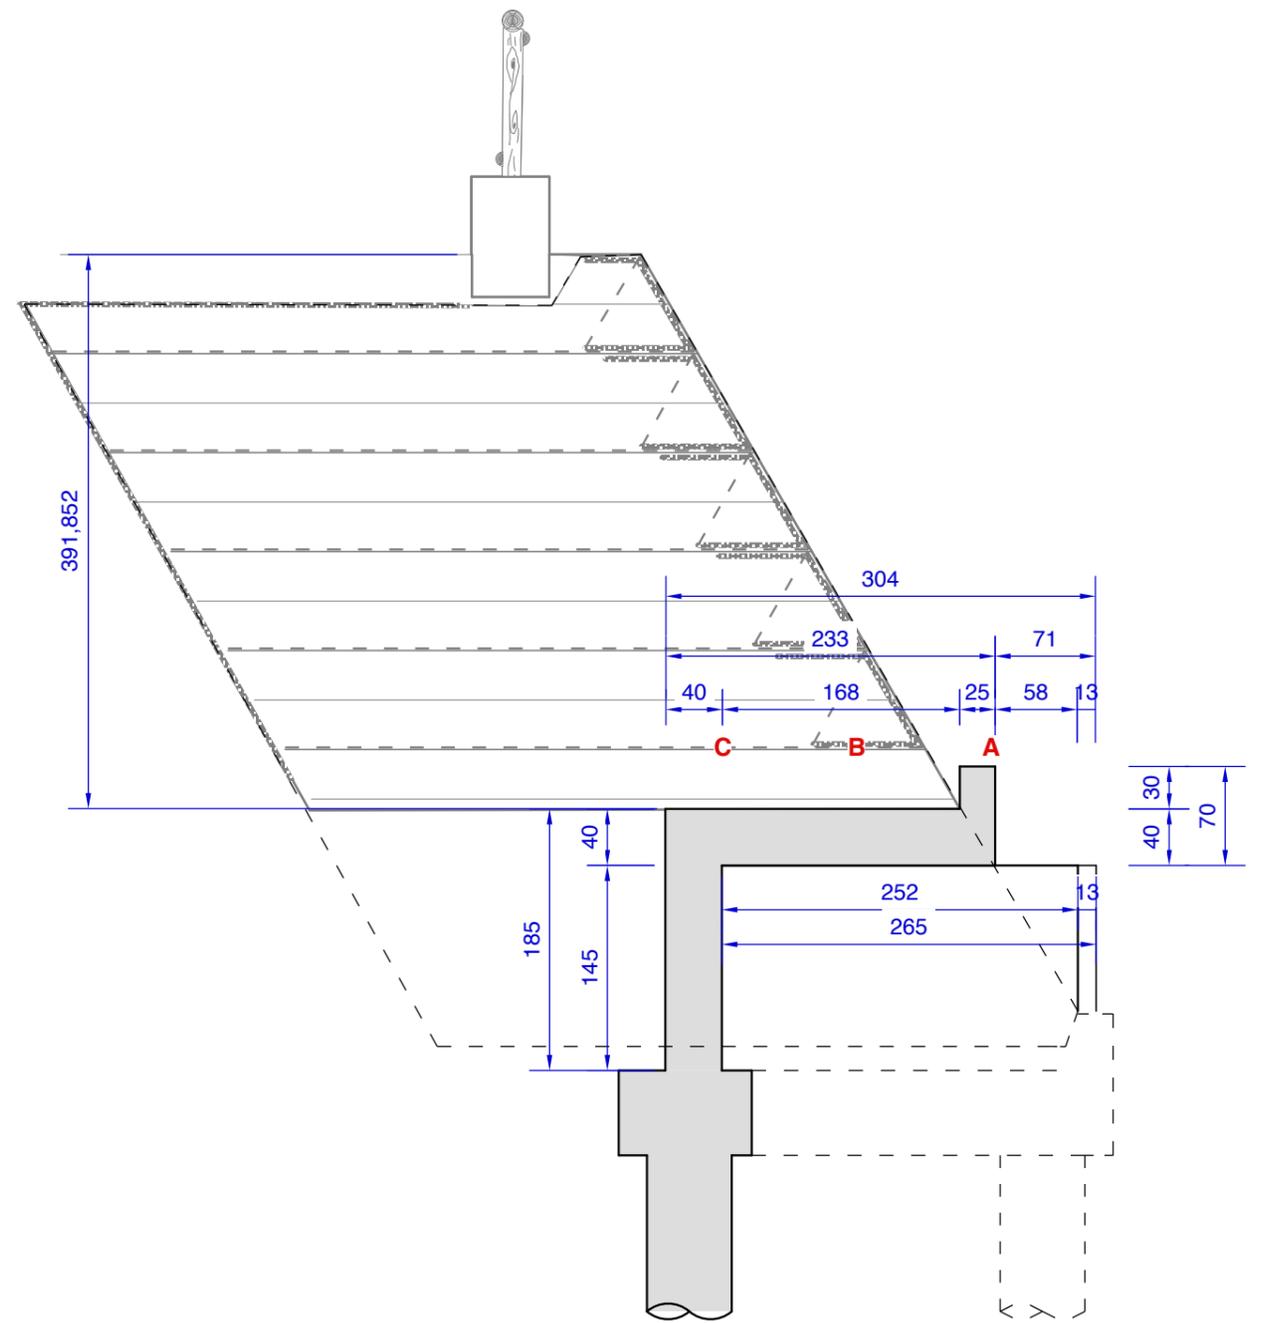
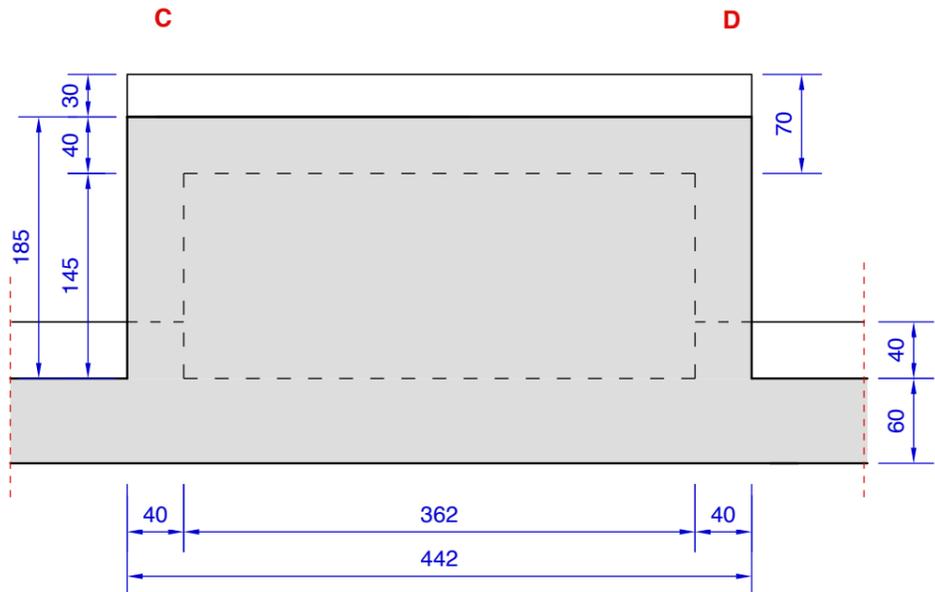
Tav. n°:	9	Opera di sostegno: elementi in c.a. a protezione del serbatoio esistente
Scala:	1:50	ID elaborato: 13_040_T_A_E7_9
