**INTERVENTI DI CONSOLIDAMENTO DEL
VERSANTE DELL'ABITATO DI COSTAFIORE
INTERESSATO DA UN MOVIMENTO FRANOSO
(L.61/98 - art.2, comma 3, let. e)**

PROGETTO ESECUTIVO

Opera di sostegno: stato di
progetto

ID elaborato:
13_040_T_A_E7

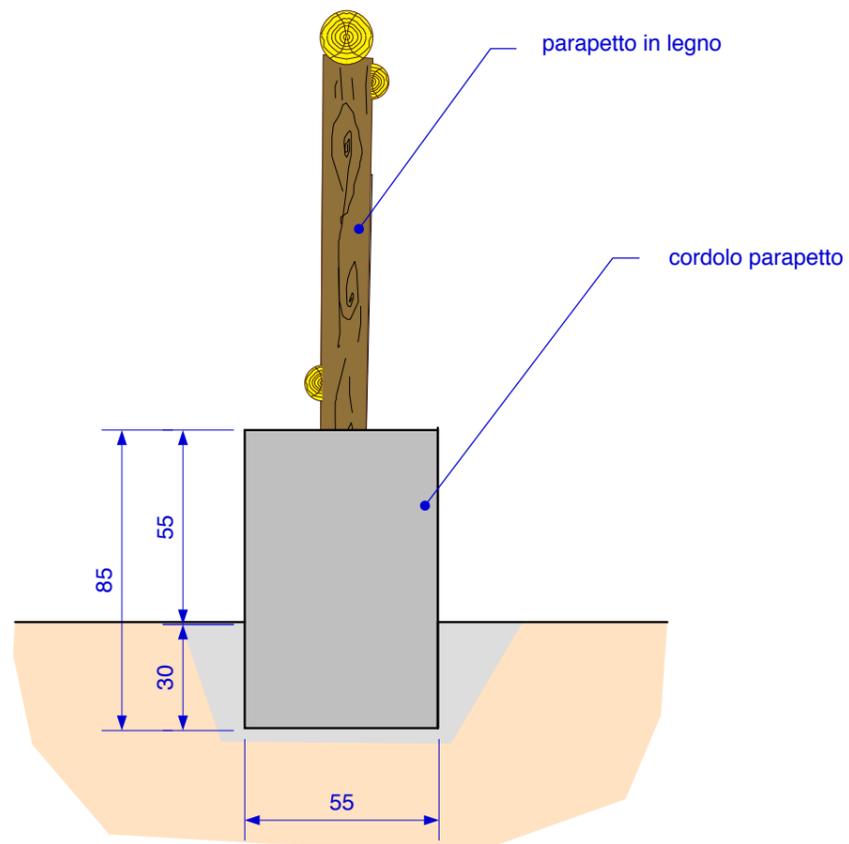
Sezione

CORDOLO PARAPETTO
