**COMUNE DI AMATRICE**  
**(Provincia di Rieti)**

Ordinanza n. 177 del 27 / 04 / 2018

**OGGETTO: Demolizione totale e rimozione macerie dei fabbricati pericolanti siti in Amatrice, Frazione Sommati, al Foglio 63, particelle 117 - 118.**

## SCHEDA VALUTAZIONE GTS MESSA IN SICUREZZA TEMPORANEA POST-SISMA DI MANUFATTI EDILIZI

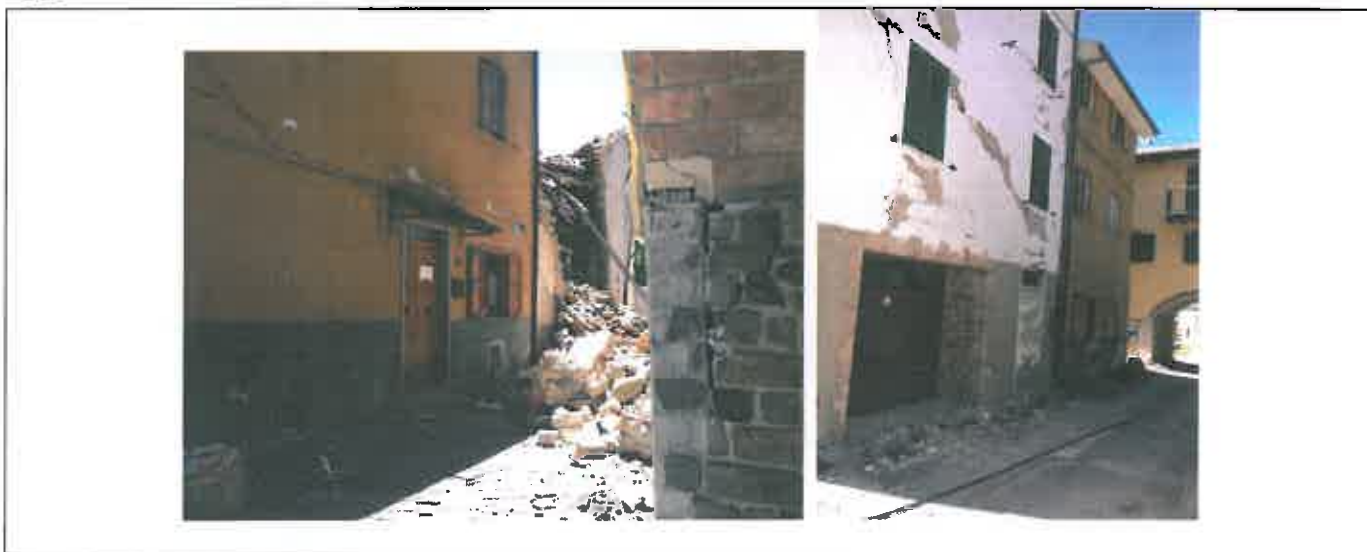
31

**31** - Trattasi di edifici di un unico aggregato identificati nel NCEU del Comune di Amatrice al Foglio 63, con le p.lle 225, 226, 227 e 228. L'aggregato, ad uso residenziale e di numero tre piani, presenta copertura in legno (tranne la porzione ricadente sulla p.lla 225 che risulta in conglomerato cementizio); lo stesso denota un quadro fessurativo segnato da gravi lesioni diffuse e passanti sulle murature d'ambito con fuori piombo e cantonali ridotti a moncone in equilibrio instabile sulla strada comunale. La facciata fronte a Sud risulta in parte già crollata, con macerie che invadono la sede stradale, e pertanto si consiglia la Demolizione totale del comparto in questione con rimozione delle macerie dell'intero aggregato e di quelle che invadono la sede stradale.

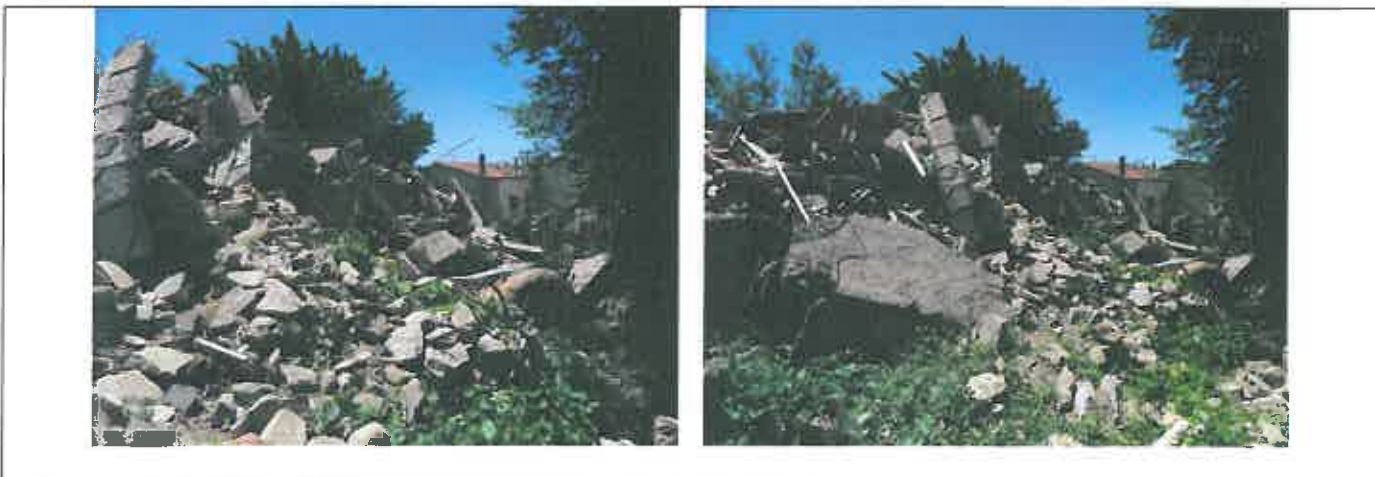
33

- 33** - Trattasi di edifici di un unico aggregato identificati nel NCEU del Comune di Amatrice al Foglio 63, con le p.lle 163, 164, 165, 166. L'aggregato si presenta già completamente crollato con macerie che invadono la sede stradale e pertanto se ne consiglia la rimozione, anche di quelle che invadono la sede stradale.

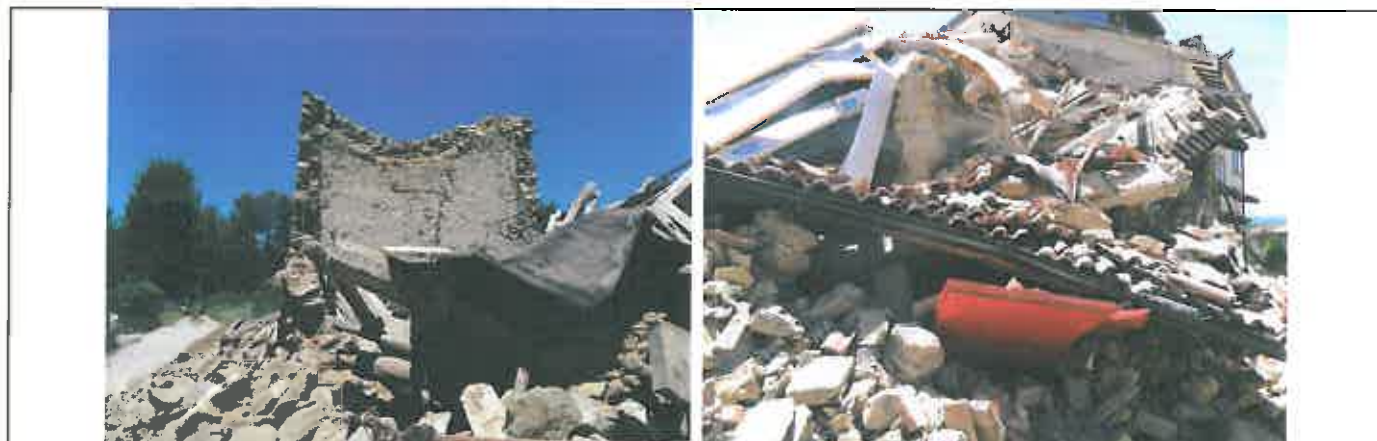
37

- 37** - Trattasi di edificio in muratura isolato identificato nel NCEU del Comune di Amatrice al Foglio 36, con la p.lla 567, già totalmente crollato e pertanto si consiglia la rimozione totale delle macerie, comprese quelle che invadono la sede stradale.

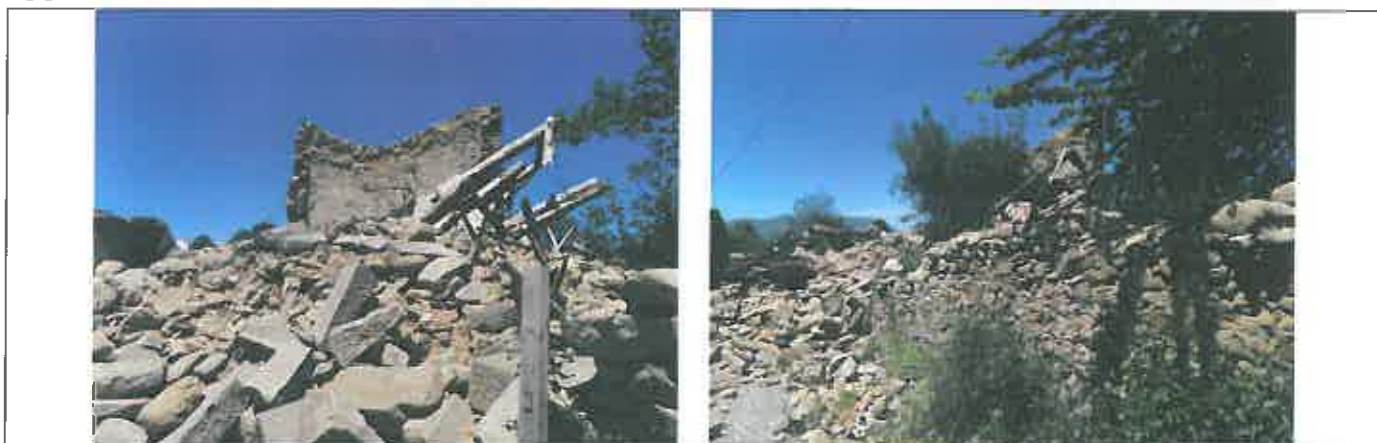
38

- 38** - Trattasi di edificio in muratura e copertura in legno isolato identificato nel NCEU del Comune di Amatrice al Foglio 36, con la p.lla 203 e già parzialmente crollato. Pertanto si consiglia la rimozione totale delle macerie, comprese quelle che invadono la sede stradale.

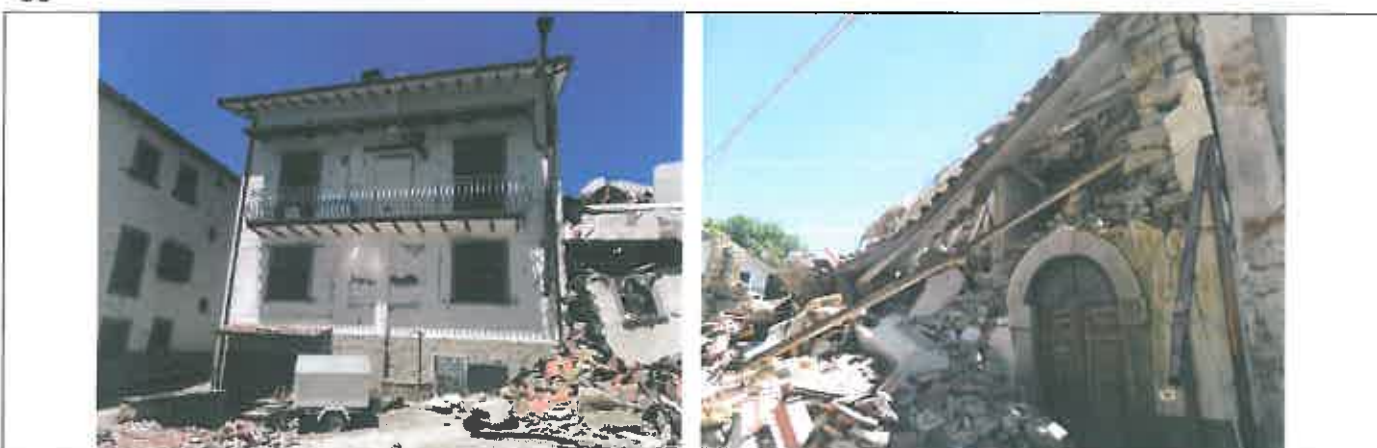
39

- 39** - Trattasi di edifici di un unico aggregato identificati nel NCEU del Comune di Amatrice al Foglio 63, con la p.lla 116, 117 e 118. La parte ricadente sulle p.lle 117 e 118, con copertura latero-cementizia, risulta completamente crollata con macerie che invadono la sede stradale. La parte d'angolo di aggregato ricadente sulla p.lla 116 ad uso residenziale e di numero tre piani presenta struttura e copertura a telai in conglomerato cementizio, la sua facciata sul fronte Sud presenta lesioni diagonali passanti nelle tamponature che appaiono prive di vincolo ed in incipiente pericolo di ribaltamento verso l'esterno sull'area comunale prospiciente. Per il quadro fessurativo rilevato si propone la Demolizione totale con rimozione delle macerie dell'intero aggregato fatta eccezione per l'edificio ricadente sulla p.lla 116 per il quale si consiglia cerchiatura delle tamponature con un intervento di presidio di TIPO P2 (di cui alle schede STOP).

**la demolizione totale e rimozione macerie** dei fabbricati, siti nella frazione Sommati, identificati al N.C.E.U. al Foglio 63 part.lle 117 - 118, meglio individuati nell'estratto di mappa allegato, catastalmente intestati a: Gianni Franco (part. 117 – sub 1); Ciccolini Gianni Elisabetta, Ciccolini Gianni Giorgio e Ciccolini Gianni Patrizia (part. 117 – sub 2); Quaglietti Paola (part. 118); al fine di assicurare la tutela della pubblica incolumità. Il provvedimento è in accordo con quanto convenuto con

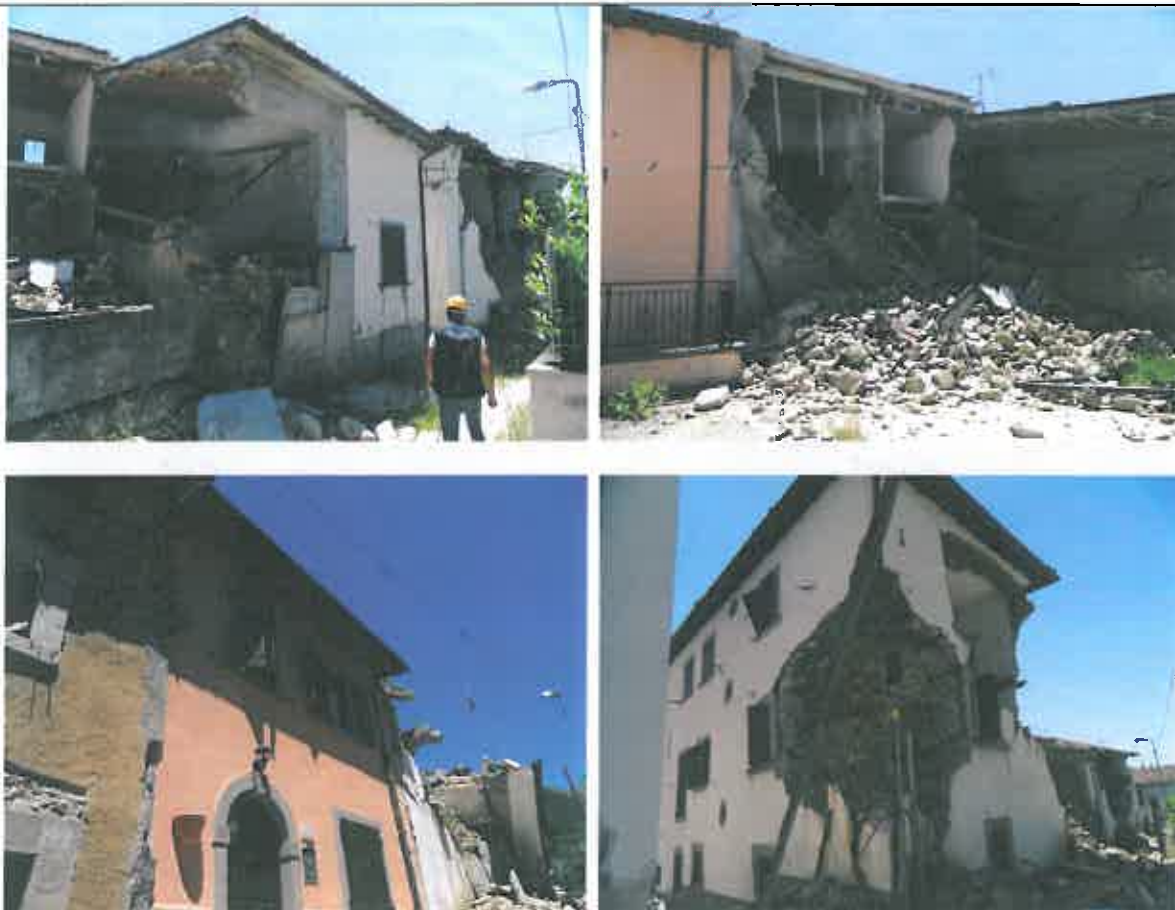
40

- 40** - Trattasi di edifici di un unico aggregato identificati nel NCEU del Comune di Amatrice al Foglio 63, con le p.lle 100, 101, 98, 97, 94, 93, 91 e 92. L'aggregato ad uso residenziale e di numero tre piani presenta copertura parte in legno e parte in latero-cemento parzialmente crollate. Le murature d'ambito presentano macroscopiche lesioni e cantonali lesionati ed in bilico sulla prospiciente strada comunale, nonché restanti monconi di muratura in pericolo di ribaltamento. Per il quadro fessurativo rilevato si propone la Demolizione totale degli edifici citati e la rimozione delle macerie dell'intero aggregato, comprese quelle che invadono la sede stradale.
