**COMUNE DI AMATRICE**  
**(Provincia di Rieti)**

Ordinanza n. 176 del 27 / 04 / 2018

**OGGETTO: Demolizione totale e rimozione macerie del fabbricato pericolante sito in Amatrice, Frazione Sommati, al Foglio 36, particella 203.**

## SCHEDA VALUTAZIONE GTS MESSA IN SICUREZZA TEMPORANEA POST-SISMA DI MANUFATTI EDILIZI

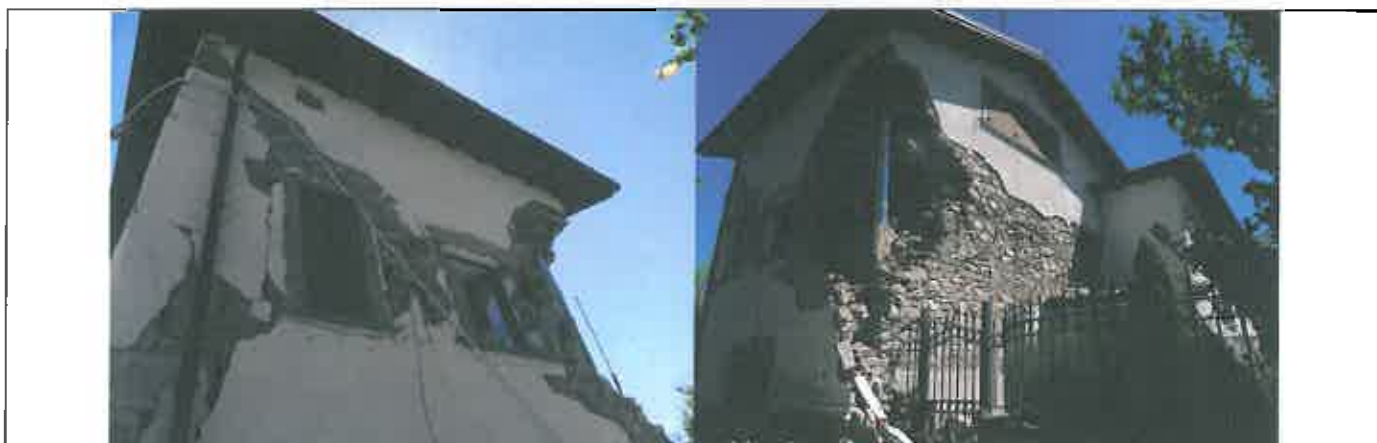
25

- 25** - Trattasi di edificio isolato identificato nel NCEU del Comune di Amatrice al Foglio 63, con la p.lla 703, ad uso residenziale e di numero di tre piani con strutture portanti verticali in muratura e copertura in legno. I cantonali lato strada risultano fuori piombo, gravemente compromessi ed in incipiente pericolo di crollo. Si evidenziano altresì lesioni diagonali diffuse e passanti che attraversano i maschi murari sulla facciata lato strada, nonché una fessura da schiacciamento sul fronte Sud. Stante il quadro fessurativo rilevato si propone la Demolizione totale dell'edificio con rimozione delle macerie dell'intero aggregato e di quelle che invadono la sede stradale.

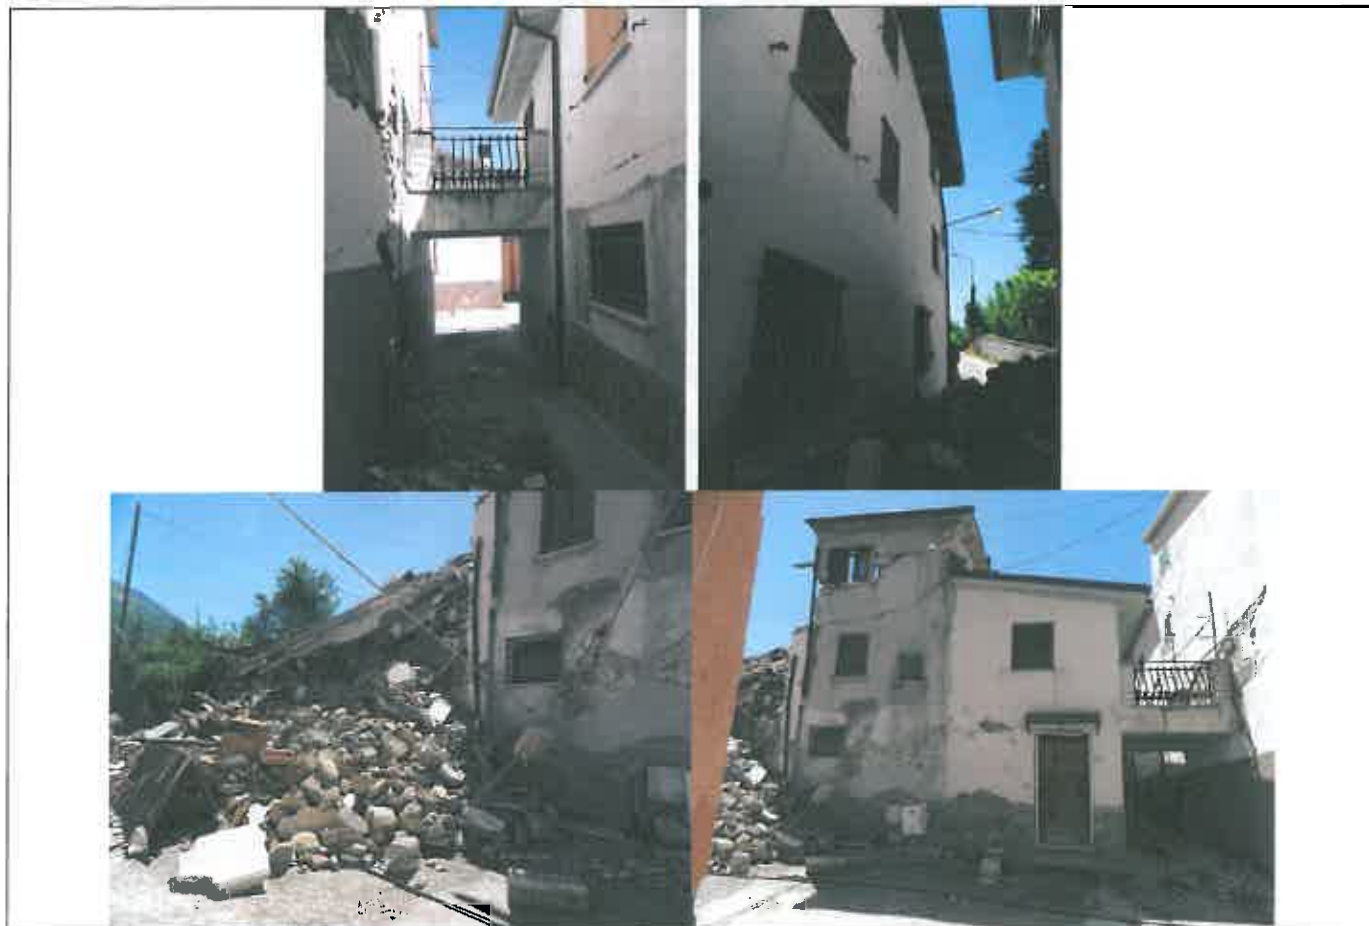
26

- 26** - Trattasi di edifici di un unico aggregato identificati nel NCEU del Comune di Amatrice al Foglio 63, con le p.lle dal 224, 204, 205, 206 207 e 731. L'aggregato presenta una destinazione residenziale, costituito da numero tre piani, con strutture portanti verticali in muratura e copertura apparentemente in legno. L'edificio ricadente sulla p.lla 224 evidenzia il cantonale lato strada gravemente compromesso ed in incipiente pericolo di ribaltamento sulla stessa, lesioni verticali diffuse e passanti sui maschi murari, nonché evidenti fuori piombo sul fronte Ovest. L'edificio ricadente sulle p.lle 208 e 731, ad uso residenziale e di numero tre piani, risulta completamente crollato con macerie che invadono la piazzola antistante. Stante tale quadro fessurativo determina la Demolizione totale dell'intero comparto con rimozione delle macerie dell'intero aggregato oltre quelle che già invadono la sede stradale.

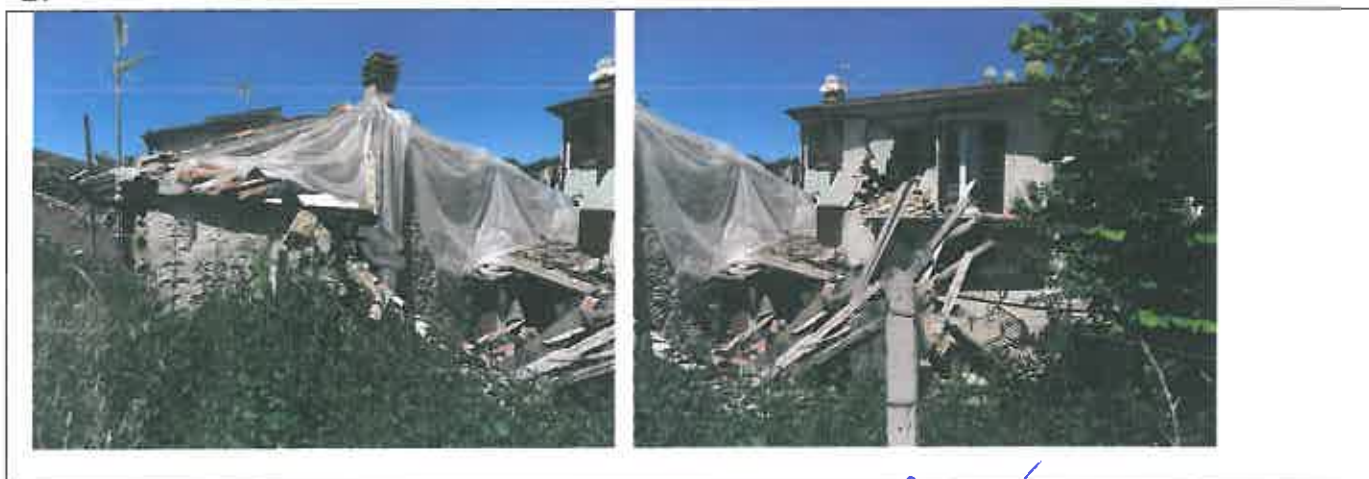
27

- 27** - Trattasi di edificio di un unico aggregato identificato nel NCEU del Comune di Amatrice al Foglio 63, con la p.lla dal 217. L'edificio si presenta già totalmente crollato, e pertanto se ne consiglia la rimozione delle macerie dell'intero edificio. Si precisa che nella detta demolizione deve essere valutata la salvaguardia del muro maestro d'ambito in comune con l'edificio insistente sulla limitrofa p.lla 216.

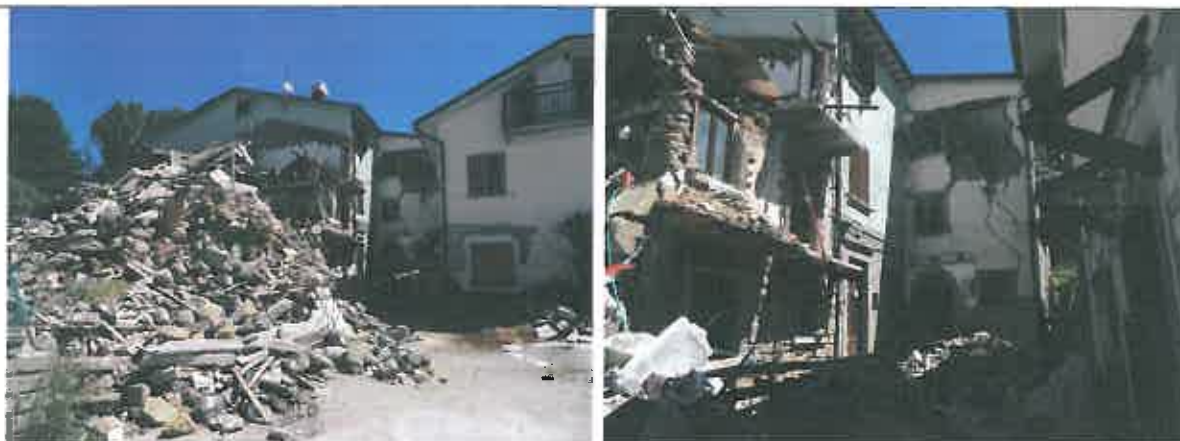
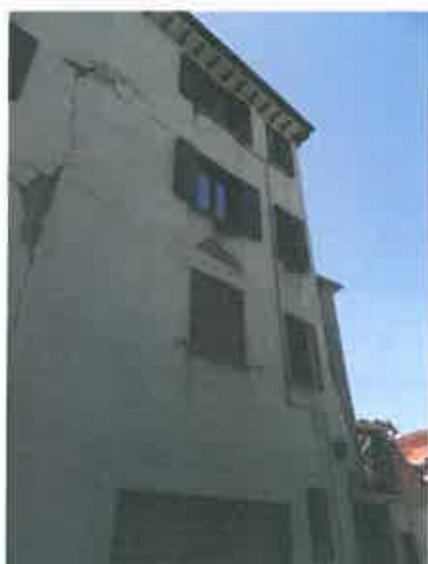
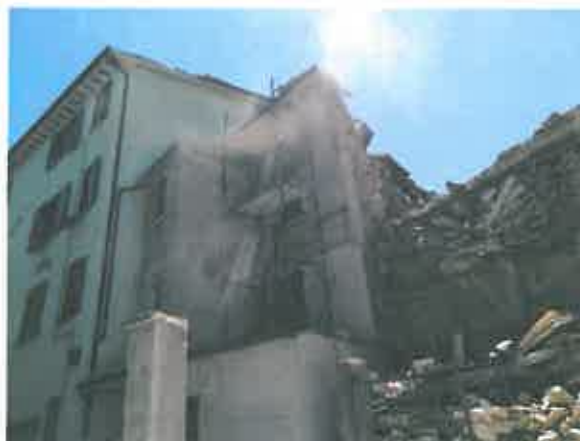
28

- 28** - Trattasi di edifici di un unico aggregato identificati nel NCEU del Comune di Amatrice al Foglio 63, con le p.lle 196, 195, 191 e 192. L'edificio, ricadente sulla p.lla 191

destinato ad uso residenziale e di 4 piani massimo, presenta tetto in conglomerato cementizio che risulta integro; la facciata sul fronte Nord, che si affaccia su un'area provata, mostra lesioni orizzontali ai solai intermedi ed una estesa fessura verticale che interessa il maschio murario centrale. La facciata prospiciente la strada comunale si presenta parzialmente crollata ed in incipiente pericolo di ribaltamento con un moncone di cantonale in equilibrio precario sulla stessa, sono altresì presenti gravi lesioni verticali diffuse e passanti nonché una breccia nella parte alta, tutte interessanti l'intero maschio murario. Atteso tale quadro fessurativo si consiglia la Demolizione totale del comparto in questione con rimozione delle macerie dell'intero aggregato e di quelle che invadono la sede stradale.

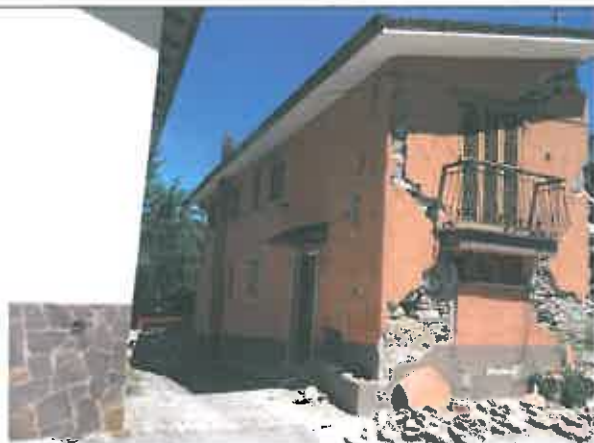
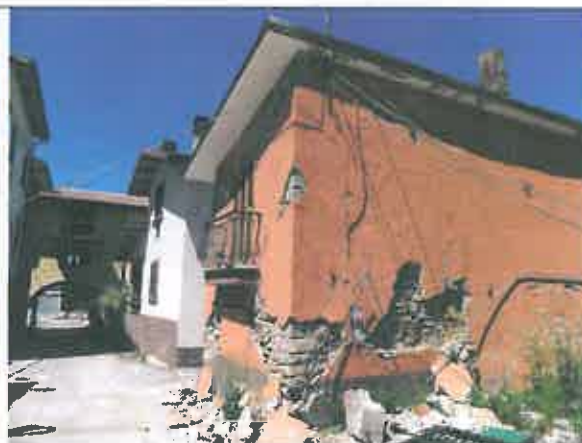
29

**29** - Trattasi di edificio isolato identificato nel NCEU del Comune di Amatrice al Foglio 63, con la p.lla 200. L'aggregato presenta una destinazione residenziale, costituito da numero due piani con strutture verticali portanti in muratura e tetto in conglomerato cementizio ad una falda. Le murature d'ambito sui fronti Est ed Ovest si presentano interessate da macrolesioni passanti e diffuse, con espulsioni di materiale ed evidenti fuori piombo. La facciata prospiciente il lato Nord, di numero tre piani, risulta completamente crollata tranne un cantonale dove si evidenzia la presenza di una catena che però risulta compromessa. Atteso tale quadro fessurativo si consiglia la Demolizione totale del comparto in questione con rimozione delle macerie dell'intero aggregato e di quelle che invadono la sede stradale.

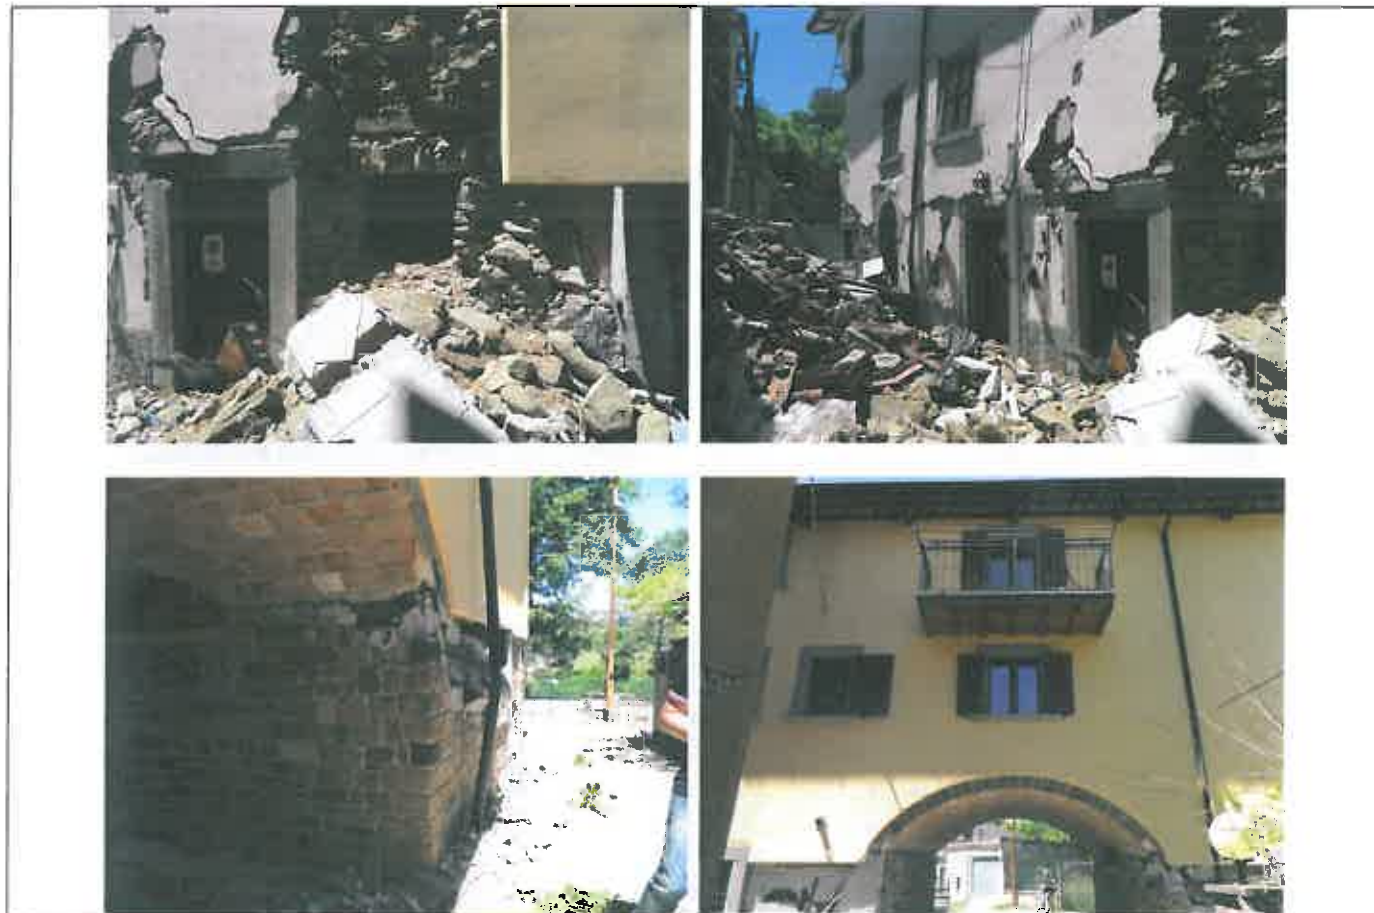
30

**30** - Trattasi di edifici uniti in un unico aggregato identificati nel NCEU del Comune di Amatrice al Foglio 63, con le p.lle 477, 231 e 232. L'aggregato presenta una destinazione residenziale, costituito da numero tre piani, con struttura portante parte in conglomerato cementizio e parte in muratura e copertura in legno. Il comparto risulta intatto nei due piani superiori mentre nella zona dell'arco di passaggio al piano terra i nodi trave/pilastro risultano gravemente danneggiati; si evidenziano altresì monconi di cappotto esterno in pericolo di crollo. La parte in muratura prospiciente la strada comunale risulta completamente crollata, con evidenti fuori piombo sulle murature d'ambito e gravi lesioni diffuse e passanti sulle stesse nonché monconi di muratura in incipiente pericolo di crollo. Atteso tale quadro fessurativo si consiglia la Demolizione totale del comparto in questione con rimozione delle macerie dell'intero aggregato e di quelle che invadono la sede stradale.

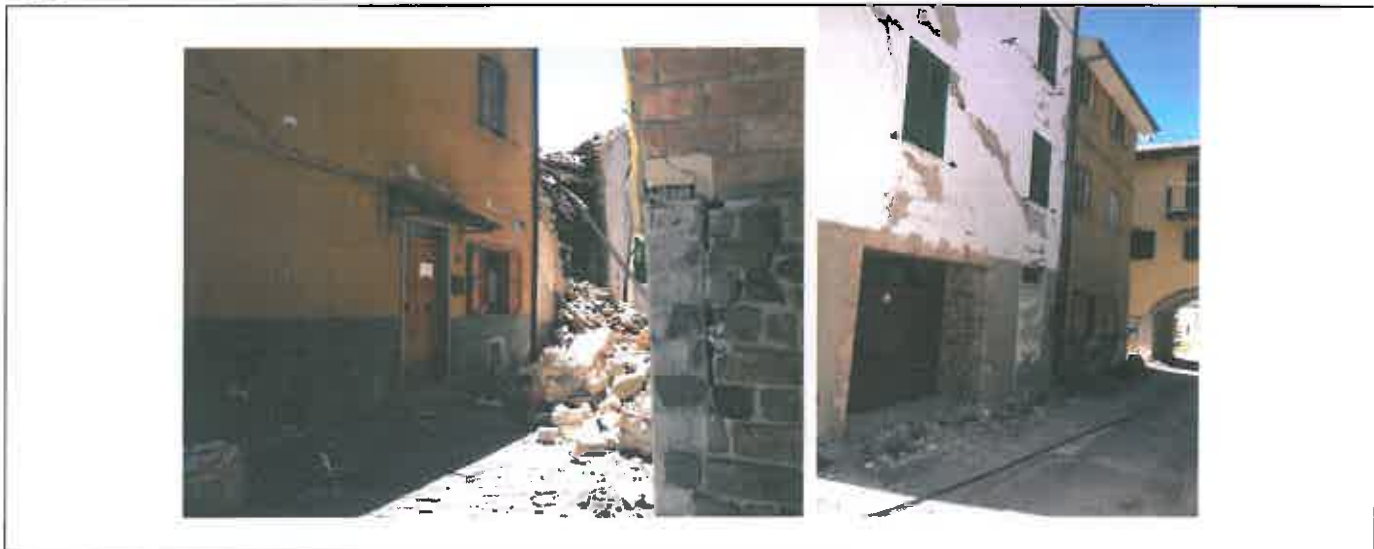
31

**31** - Trattasi di edifici di un unico aggregato identificati nel NCEU del Comune di Amatrice al Foglio 63, con le p.lle 225, 226, 227 e 228. L'aggregato, ad uso residenziale e di numero tre piani, presenta copertura in legno (tranne la porzione ricadente sulla p.lla 225 che risulta in conglomerato cementizio); lo stesso denota un quadro fessurativo segnato da gravi lesioni diffuse e passanti sulle murature d'ambito con fuori piombo e cantonali ridotti a moncone in equilibrio instabile sulla strada comunale. La facciata fronte a Sud risulta in parte già crollata, con macerie che invadono la sede stradale, e pertanto si consiglia la Demolizione totale del comparto in questione con rimozione delle macerie dell'intero aggregato e di quelle che invadono la sede stradale.

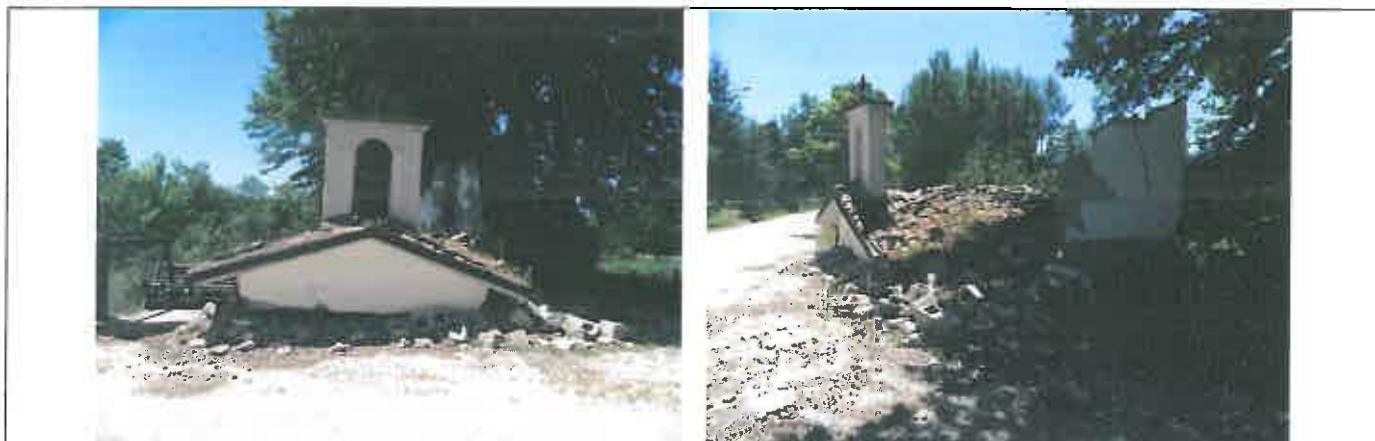
32

- 32** - Trattasi di edifici uniti in un unico aggregato identificati nel NCEU del Comune di Amatrice al Foglio 63, con la p.lla 215. L'edificio risulta già crollato, risulta solo un moncone di muratura prospiciente la strada comunale e pertanto se ne consiglia la sua demolizione e la rimozione di tutte le macerie, anche di quelle che invadono la sede stradale.

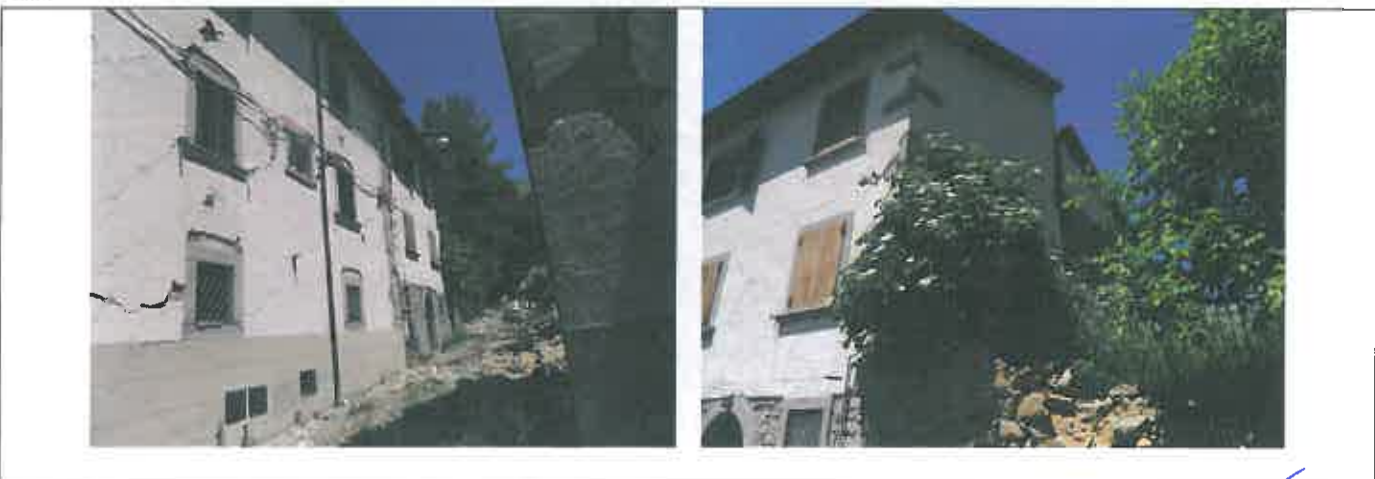
34

- 34** - Trattasi di edifici di un unico aggregato identificati nel NCEU del Comune di Amatrice al Foglio 36, con le p.lle 253 e 285; lo stesso di uso residenziale e di numero tre piani presenta copertura parte in legno e parte in conglomerato cementizio. Le strutture portanti verticali mostrano gravi lesioni diagonali passanti sui maschi murari, un cantonale lato strada in incipiente pericolo di crollo. Per il quadro fessurativo rilevato si propone la Demolizione totale degli edifici citati con rimozione delle macerie dell'intero aggregato.

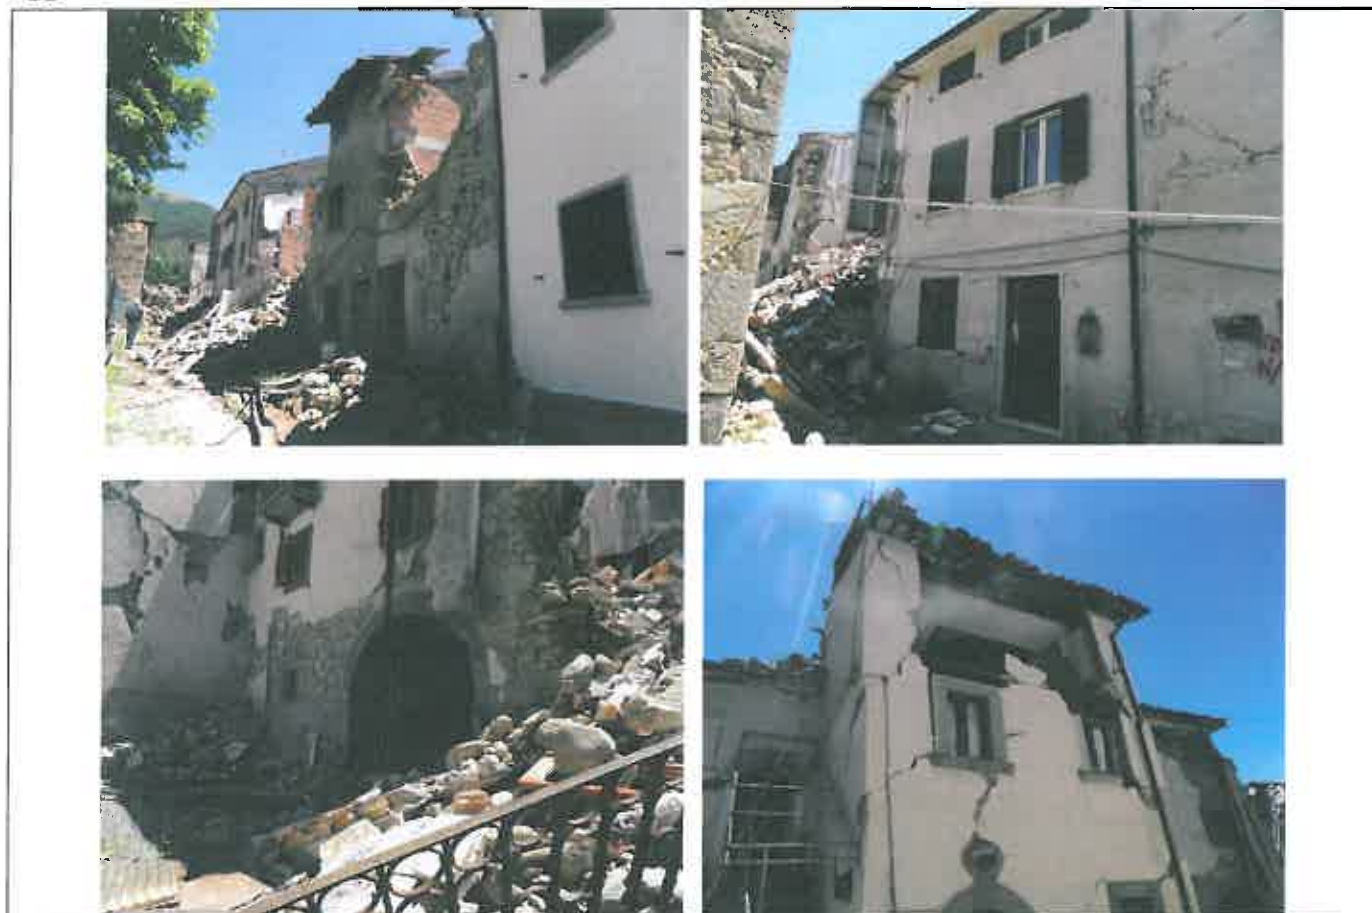
35

- 35** - Trattasi di edifici residenziali di un unico aggregato identificati nel NCEU del Comune di Amatrice al Foglio 63, con le p.lle 153, 152, 150, 149, 148, 146, 742, 145, 132, 131 e 128. L'aggregato ad uso residenziale di numero variabile tra due e tre piani presenta copertura parte in legno e parte latero-cementizio. Allo stato, lo stesso evidenzia crolli di copertura in vari punti, e murature d'ambito anch'esse parzialmente crollate sulla strada comunale, nonché monconi di muratura prospiciente la stessa in incipiente pericolo di ribaltamento. Per il quadro fessurativo rilevato si propone la Demolizione totale degli edifici in narrativa e la rimozione delle macerie dell'intero aggregato. Si precisa che nella detta demolizione deve essere valutata la salvaguardia del muro maestro d'ambito in comune con l'edificio insistente sulla limitrofa p.lla 128 che va salvaguardato.

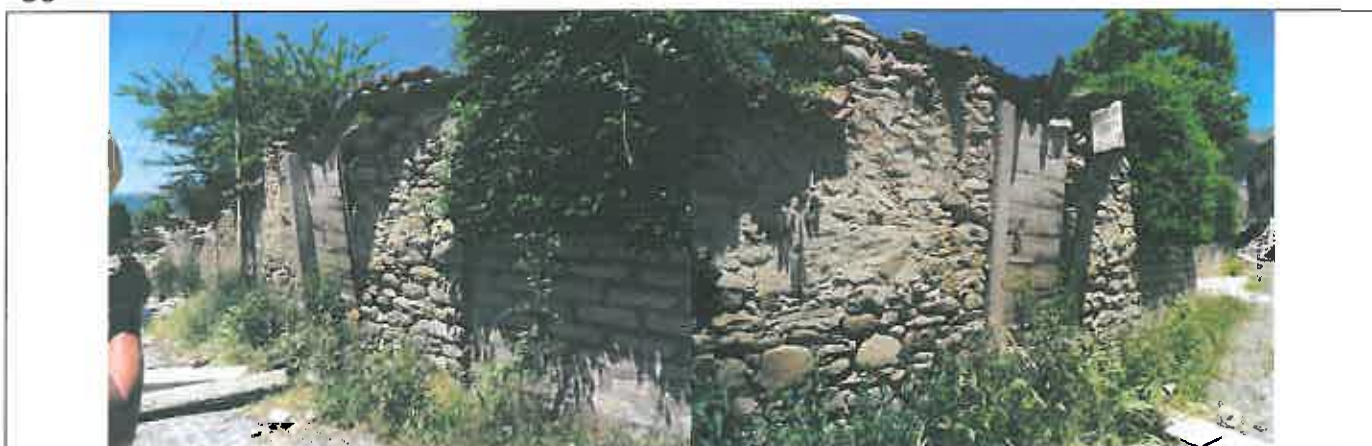
36

- 36** - Trattasi di edificio isolato identificato nel NCEU del Comune di Amatrice al Foglio 63, con la p.lla 252, già parzialmente crollato. Risultano monconi di muratura in precario equilibrio prospicienti la sede stradale e pertanto si consiglia la Demolizione totale della muratura residua e la rimozione delle macerie, comprese quelle che già invadono la sede stradale.

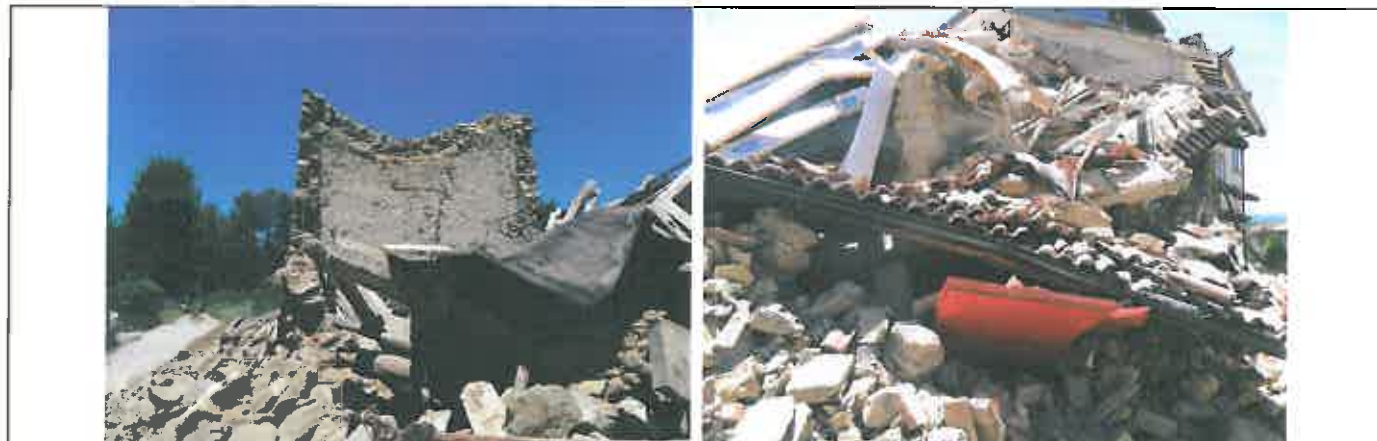
37

- 37** - Trattasi di edificio in muratura isolato identificato nel NCEU del Comune di Amatrice al Foglio 36, con la p.lla 567, già totalmente crollato e pertanto si consiglia la rimozione totale delle macerie, comprese quelle che invadono la sede stradale.

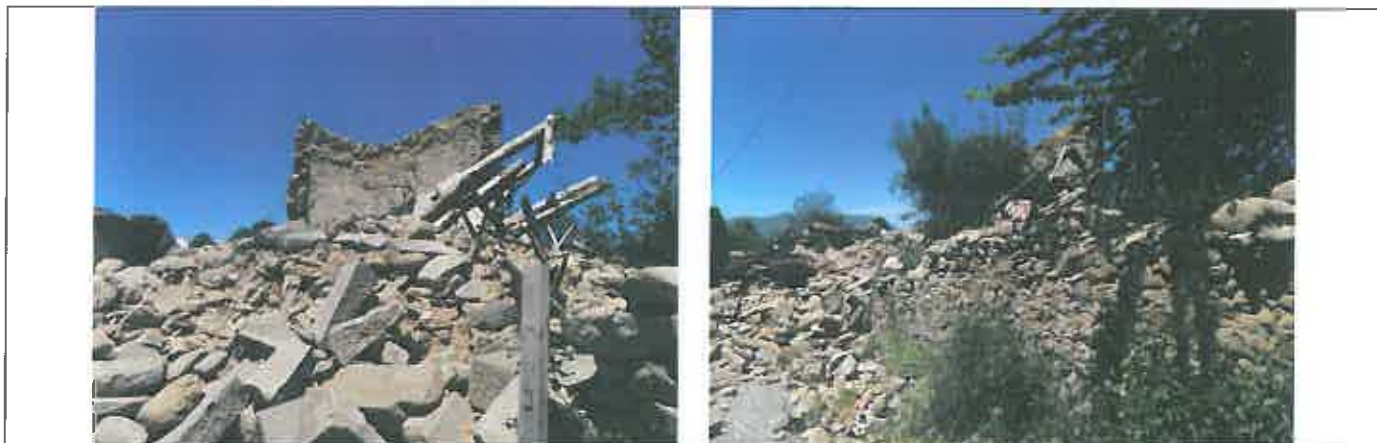
38

- 38** - Trattasi di edificio in muratura e copertura in legno isolato identificato nel NCEU del Comune di Amatrice al Foglio 36, con la p.lla 203 e già parzialmente crollato. Pertanto si consiglia la rimozione totale delle macerie, comprese quelle che invadono la sede stradale.

**la demolizione totale e rimozione macerie** del fabbricato, sito nella frazione Sommati, identificato al N.C.E.U. al Foglio 36 part.IIIa 203, meglio individuato nell'estratto di mappa allegato, catastalmente intestato a: Valentini Maria; al fine di assicurare la tutela della pubblica incolumità. Il provvedimento è in accordo con quanto convenuto con la scheda di valutazione del GTS n° 01 del 09.06.2017, che allegata al presente provvedimento, ne costituisce sua parte integrante e sostanziale, dalla quale si rileva, per il fabbricato in parola: *“Trattasi di edificio in muratura e copertura in legno isolato identificato nel NCEU del Comune di Amatrice al Foglio 36, con la p.IIIa 203 e già parzialmente crollato. Pertanto si consiglia la rimozione totale delle macerie, comprese quelle che invadono la sede stradale.*

*Si prescrive, in via generale, la salvaguardia ed il recupero degli elementi lapidei di pregio, quali cantonali, portali e riquadrature delle aperture (conci).*

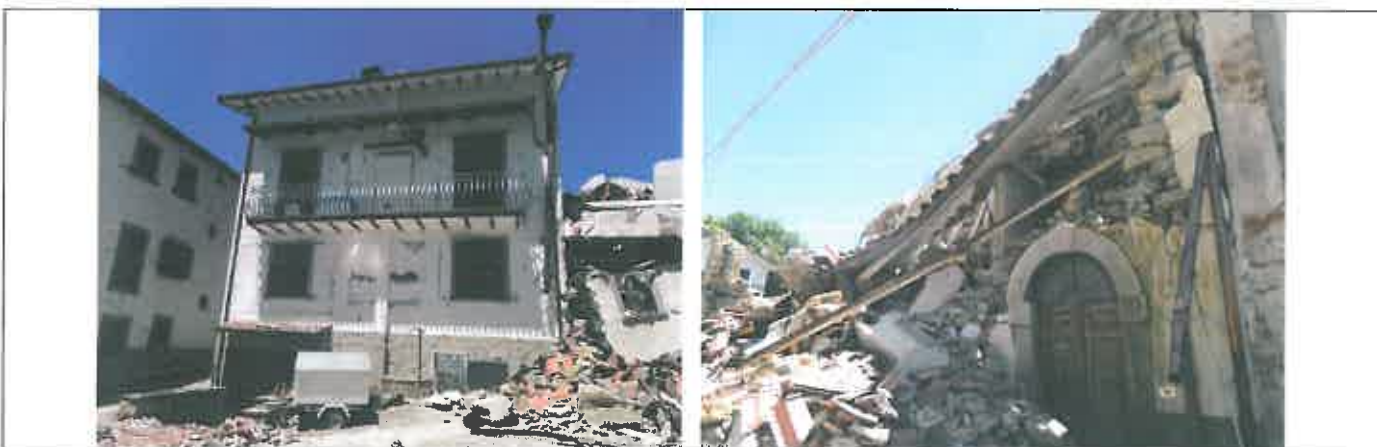
39

- 39** - Trattasi di edifici di un unico aggregato identificati nel NCEU del Comune di Amatrice al Foglio 63, con la p.lla 116, 117 e 118. La parte ricadente sulle p.lle 117 e 118, con copertura latero-cementizia, risulta completamente crollata con macerie che invadono la sede stradale. La parte d'angolo di aggregato ricadente sulla p.lla 116 ad uso residenziale e di numero tre piani presenta struttura e copertura a telai in conglomerato cementizio, la sua facciata sul fronte Sud presenta lesioni diagonali passanti nelle tamponature che appaiono prive di vincolo ed in incipiente pericolo di ribaltamento verso l'esterno sull'area comunale prospiciente. Per il quadro fessurativo rilevato si propone la Demolizione totale con rimozione delle macerie dell'intero aggregato fatta eccezione per l'edificio ricadente sulla p.lla 116 per il quale si consiglia cerchiatura delle tamponature con un intervento di presidio di TIPO P2 (di cui alle schede STOP).

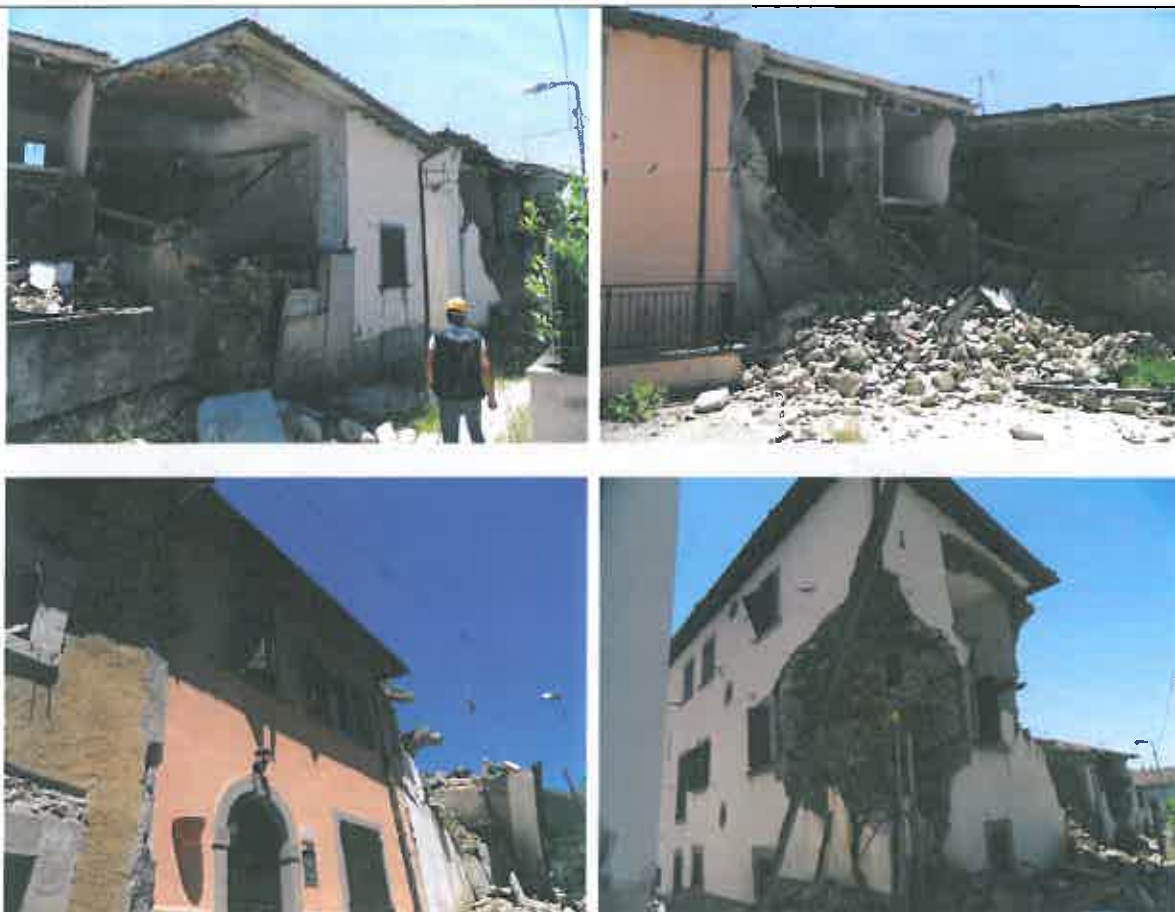
40

- 40** - Trattasi di edifici di un unico aggregato identificati nel NCEU del Comune di Amatrice al Foglio 63, con le p.lle 100, 101, 98, 97, 94, 93, 91 e 92. L'aggregato ad uso residenziale e di numero tre piani presenta copertura parte in legno e parte in latero-cemento parzialmente crollate. Le murature d'ambito presentano macroscopiche lesioni e cantonali lesionati ed in bilico sulla prospiciente strada comunale, nonché restanti monconi di muratura in pericolo di ribaltamento. Per il quadro fessurativo rilevato si propone la Demolizione totale degli edifici citati e la rimozione delle macerie dell'intero aggregato, comprese quelle che invadono la sede stradale.

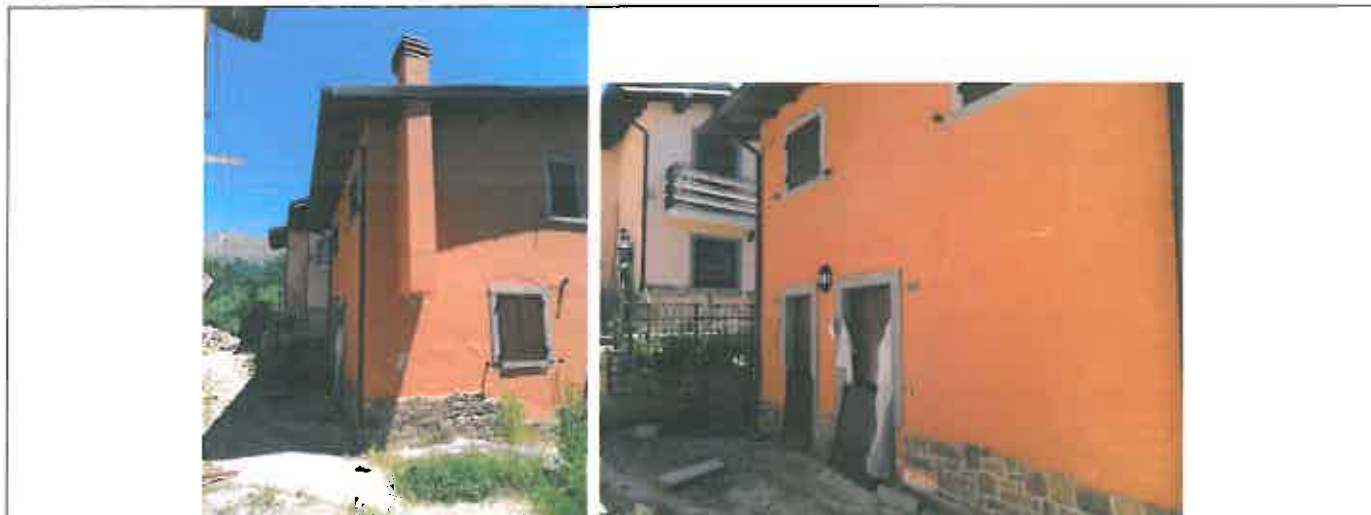
41

- 41** - Trattasi di edifici di un unico aggregato identificati nel NCEU del Comune di Amatrice al Foglio 63, con le p.lle 107 e 108; lo stesso presenta una parte in muratura con copertura in legno parzialmente crollata, un cantonale prospiciente lo spazio pubblico lesionato e fuori piombo nonché lesioni diagonali che interessano il rimanente maschio murario. Atteso il quadro fessurativo rilevato si propone la Demolizione totale degli edifici citati e la rimozione delle macerie dell'intero aggregato.

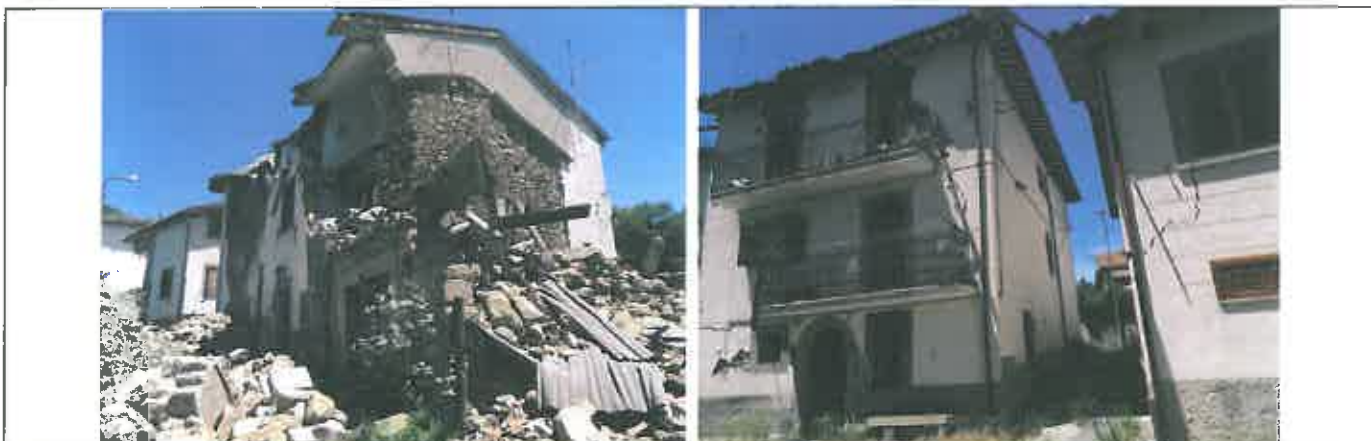
42

- 42** - Trattasi di edifici di un unico aggregato identificati nel NCEU del Comune di Amatrice al Foglio 63, con le p.lle 88, 89 e 90. L'aggregato destinato ad uso residenziale e di numero due piani presenta copertura parte in legno e parte in latero-cemento parzialmente crollate. La parte prospiciente la strada comunale risulta gravemente danneggiata, con monconi di muratura e cantonale in pericolo di ribaltamento sulla stessa. Pertanto si consiglia la Demolizione della muratura residua e la rimozione totale delle macerie, comprese quelle che invadono la sede stradale.

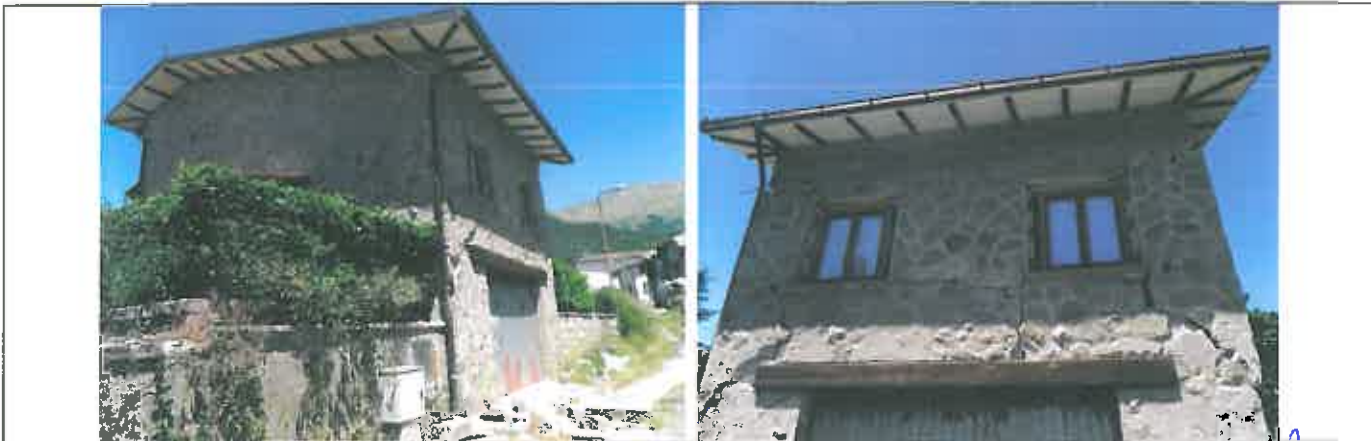
43

**43** - Trattasi di edificio isolato identificato nel NCEU del Comune di Amatrice al Foglio 63, con le p.lle 36. L'aggregato destinato ad uso residenziale e di numero due piani presenta copertura in latero-cemento. Al piano terra lato strada lo stesso presenta un'ampia apertura (ingresso garage) delimitata superiormente da una piattabanda in conglomerato cementizio armato. Presumibilmente tale piattabanda ha indotto azioni di martellamento nei due contigui cantonali, provocandone sconnessioni e fuori piombo macroscopici. Pertanto si consiglia la Demolizione totale dell'edificio e la rimozione totale delle macerie.
