**COMUNE DI AMATRICE**  
**(Provincia di Rieti)**

Ordinanza n. **589** del **16/08/2017**

**OGGETTO: Demolizione totale e rimozione macerie dei fabbricati pericolanti siti in Amatrice, Frazione Capricchia, al Foglio 99 – particelle 123, 124, 126, 127, 128, 131, 132, 133, 134, 136, 137, 138, 140, 214, 863**

## RELAZIONE TECNICA ALLEGATA AL VERBALE GTS DEL 17.05.2017

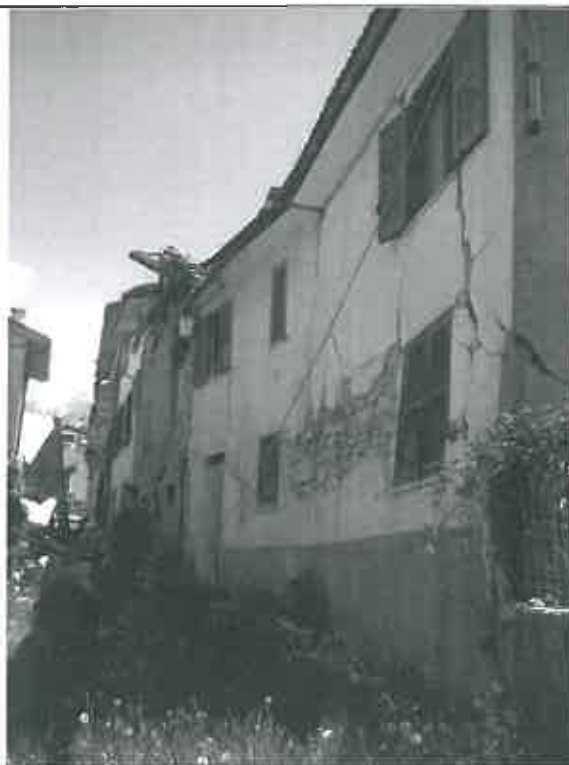
AGGREGATO 10

AGGREGATO 10: Foglio 99 particelle nn. 123, 124, 126, 127, 128, 131, 132, 133, 134, 136, 137, 138, 140, 214, 863

particella n. 133 - parte I, trattasi di edificio avente destinazione residenziale costituito da tre piani, con strutture verticali portanti in muratura e tetto in legno; presenta gravi lesioni, accompagnate che principio di ribaltamento della facciata e pertanto incipiente pericolo di crolli;

particella n. 133 - parte II (civico 41), trattasi di edificio avente destinazione residenziale costituito da tre piani, con strutture verticali portanti in muratura e tetto in c.a.; presenta gravi lesioni, crolli parziali, spanciamiento murature, cinematisimo di ribaltamento delle facciate e pertanto incipiente pericolo di crollo; (sigg. Tortorici-Ciccarelli)

particella n. 134 - parte I, trattasi di edificio avente destinazione residenziale costituito da tre piani, con strutture verticali portanti in muratura e tetto in legno; presenta gravi lesioni, accompagnate che principio di ribaltamento della facciata e pertanto incipiente pericolo di crolli;

particella n. 134 - parte II (civico 42), trattasi di edificio avente destinazione residenziale costituito da tre piani oltre piano interrato, con strutture verticali portanti in muratura e tetto in c.a.; presenta gravi lesioni, crolli parziali, spanciamiento murature, cinematismo di ribaltamento delle facciate e pertanto incipiente pericolo di crollo;

particella n. 863 (civico 50), trattasi di edificio avente destinazione residenziale costituito da tre piani, con strutture verticali portanti in muratura e tetto in c.a.; presenta gravi lesioni accompagnate da principio di ribaltamento della facciata, e pertanto incipiente pericolo di crollo;

attesa la minaccia per la pubblica incolumità costituita dallo stato di fatiscenza, con incipiente pericolo di crollo, degli edifici costituenti l'aggregato, si propone la demolizione totale degli stessi con relativa rimozione delle macerie.

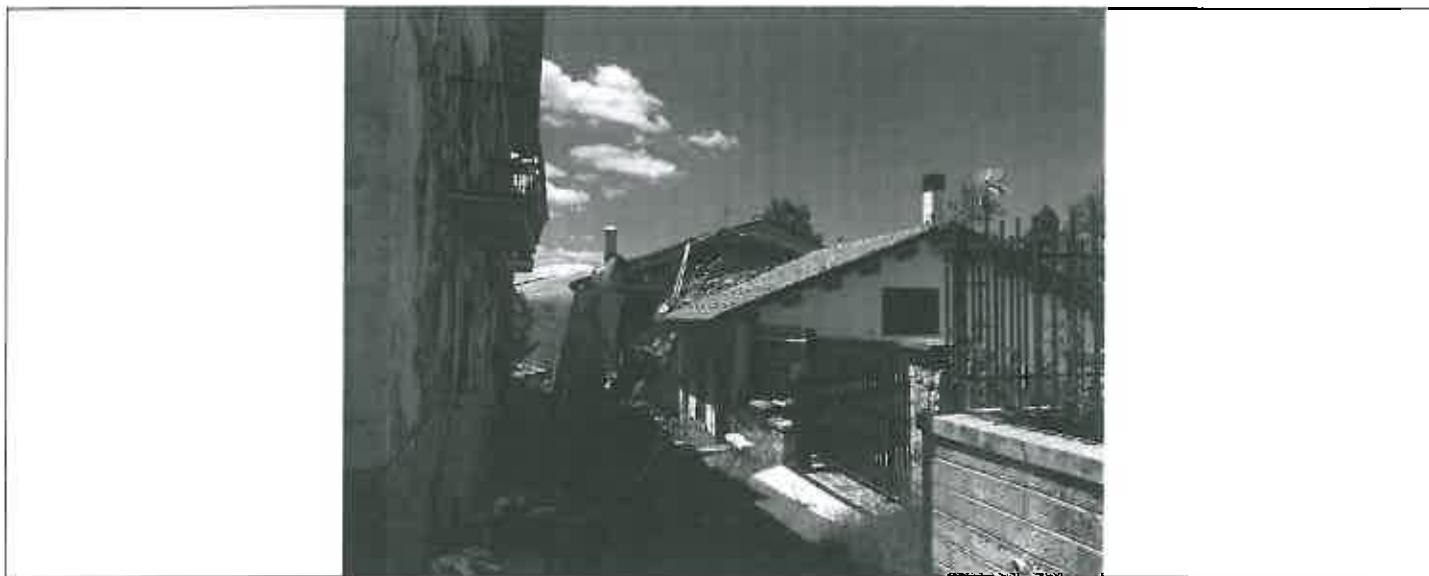
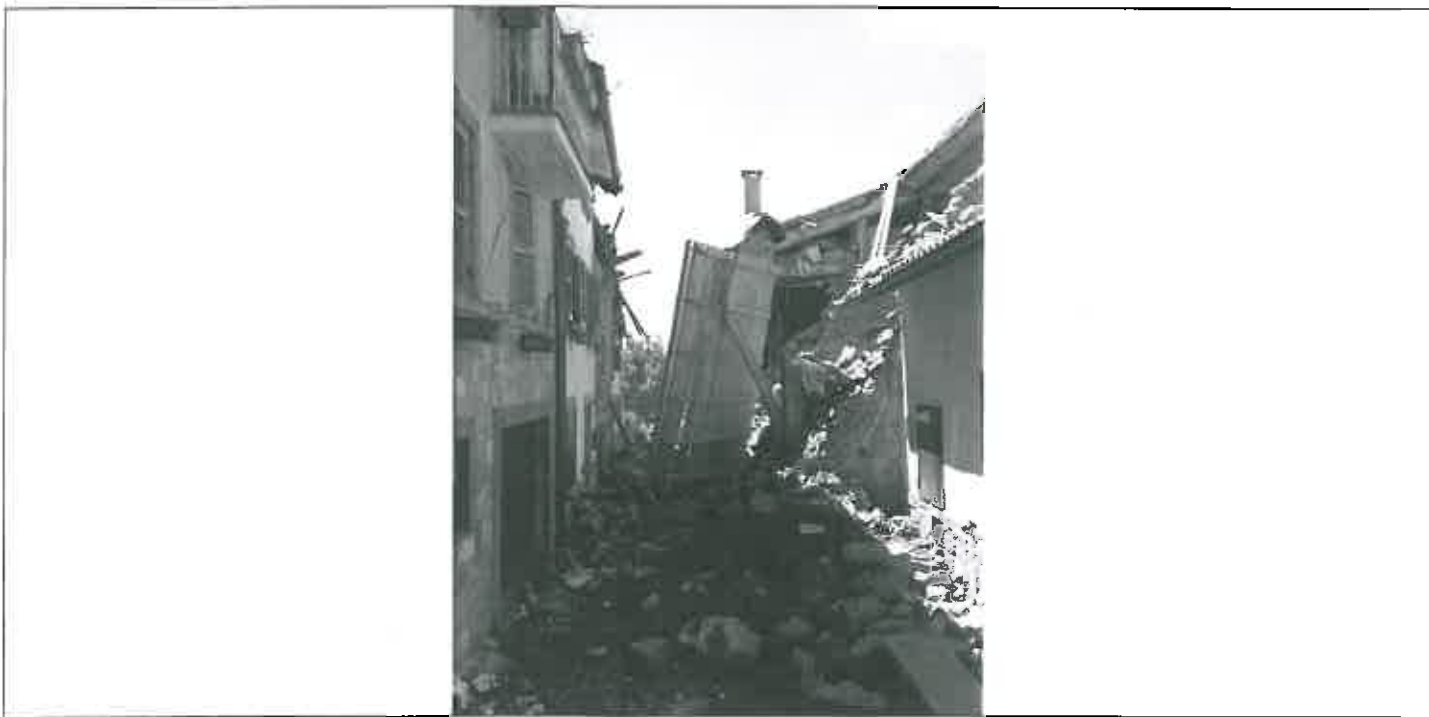
AGGREGATO 11

AGGREGATO 11: Foglio 99 particelle nn. 5 e 47
