**COMUNE DI AMATRICE**  
**(Provincia di Rieti)**

Ordinanza n. **588** del 16/08/2017

**OGGETTO: Demolizione totale e rimozione macerie del fabbricato pericolante sito in Amatrice, Frazione Capricchia, al Foglio 99 – particella 522**

## RELAZIONE TECNICA ALLEGATA AL VERBALE GTS DEL 17.05.2017

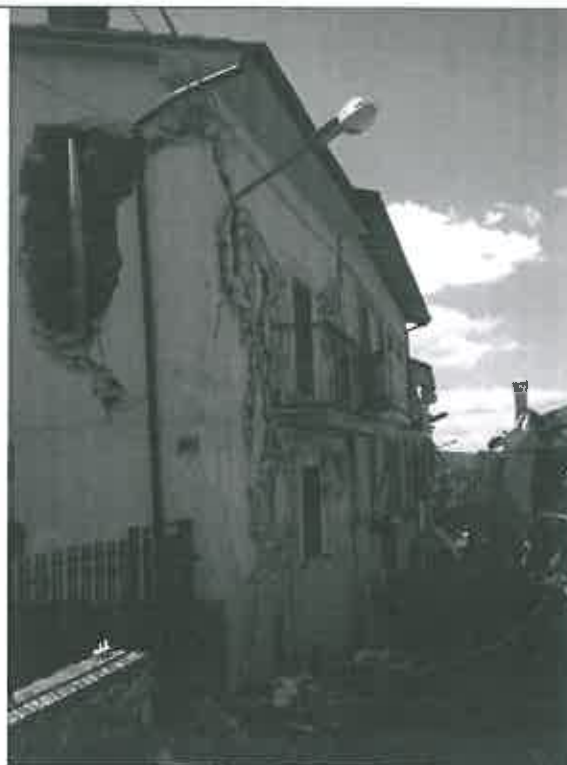
AGGREGATO 10

AGGREGATO 10: Foglio 99 particelle nn. 123, 124, 126, 127, 128, 131, 132, 133, 134, 136, 137, 138, 140, 214, 863

particella n. 123, trattasi di edificio avente destinazione residenziale costituito da due piani, con strutture verticali portanti in muratura e tetto in c.a.; presenta gravi lesioni, principio di ribaltamento della facciata e pertanto incipiente pericolo di crollo;

particella n. 124, trattasi di edificio avente destinazione residenziale costituito da due piani, con strutture verticali portanti in muratura e tetto in c.a.; presenta gravi lesioni, crolli parziali e pertanto incipiente pericolo di ulteriori crolli;

particella n. 126, trattasi di edificio avente destinazione residenziale costituito da tre piani, con strutture verticali portanti in muratura e tetto in legno; presenta gravi lesioni, crolli parziali e pertanto incipiente pericolo di ulteriori crolli;

particella n. 127 (civico 51), trattasi di edificio avente destinazione residenziale costituito da tre piani, con strutture verticali portanti in muratura e tetto in c.a.; presenta gravi lesioni accompagnate da principio di ribaltamento della facciata, e pertanto incipiente pericolo di crollo;

particella n. 128, trattasi di edificio avente destinazione residenziale costituito da tre piani, con strutture verticali portanti in muratura e tetto in c.a.; presenta gravi lesioni, muri laterali crollati parzialmente e pertanto incipiente pericolo di ulteriori crolli;

particella n. 131, trattasi di edificio avente destinazione residenziale costituito da due piani, con strutture verticali portanti in muratura e tetto in legno; presenta gravi lesioni accompagnate da spanciamenti oltre che principio di ribaltamento della facciata, e pertanto incipiente pericolo di crollo;

particella n. 132, trattasi di edificio avente destinazione residenziale costituito da due piani, con strutture verticali portanti in muratura e tetto in c.a.; presenta gravi lesioni accompagnate da spanciamenti oltre che principio di ribaltamento della facciata, e pertanto incipiente pericolo di crollo;

particella n. 133 - parte I, trattasi di edificio avente destinazione residenziale costituito da tre piani, con strutture verticali portanti in muratura e tetto in legno; presenta gravi lesioni, accompagnate che principio di ribaltamento della facciata e pertanto incipiente pericolo di crolli;

particella n. 133 - parte II (civico 41), trattasi di edificio avente destinazione residenziale costituito da tre piani, con strutture verticali portanti in muratura e tetto in c.a.; presenta gravi lesioni, crolli parziali, spanciamiento murature, cinematisimo di ribaltamento delle facciate e pertanto incipiente pericolo di crollo; (sigg. Tortorici-Ciccarelli)

particella n. 134 - parte I, trattasi di edificio avente destinazione residenziale costituito da tre piani, con strutture verticali portanti in muratura e tetto in legno; presenta gravi lesioni, accompagnate che principio di ribaltamento della facciata e pertanto incipiente pericolo di crolli;

particella n. 134 - parte II (civico 42), trattasi di edificio avente destinazione residenziale costituito da tre piani oltre piano interrato, con strutture verticali portanti in muratura e tetto in c.a.; presenta gravi lesioni, crolli parziali, spanciamiento murature, cinematismo di ribaltamento delle facciate e pertanto incipiente pericolo di crollo;

particella n. 136 (civico 47), trattasi di edificio avente destinazione residenziale costituito da tre piani, con strutture verticali portanti in muratura e tetto c.a.; presenta gravi lesioni, accompagnate che principio di ribaltamento della facciata e pertanto incipiente pericolo di crolli;

particella n. 137 (civico 43), trattasi di edificio avente destinazione residenziale costituito da due piani oltre piano interrato, con strutture verticali portanti in muratura e tetto in c.a.; presenta gravi lesioni ad X, cinematismo di ribaltamento della facciata e pertanto incipiente pericolo di crollo;

particella n. 138 (civico 45), trattasi di edificio avente destinazione residenziale costituito da tre piani, con strutture verticali portanti in muratura e tetto in legno; presenta gravi lesioni, estese a tutto il fabbricato, accompagnate da espulsione di materiale e pertanto incipiente pericolo di crollo;

particella n. 140 (civico 44), trattasi di edificio avente destinazione residenziale costituito da tre piani, con strutture verticali portanti in muratura e tetto in legno; presenta gravi lesioni, un severo quadro fessurativo, muri in comune con fabbricati limitrofi già compromessi;

particella n. 214 (civico 45), trattasi di edificio avente destinazione residenziale costituito da tre piani, con strutture verticali portanti in muratura e tetto in legno; presenta gravi lesioni, accompagnate che principio di ribaltamento della facciata e pertanto incipiente pericolo di crolli;

particella n. 863 (civico 50), trattasi di edificio avente destinazione residenziale costituito da tre piani, con strutture verticali portanti in muratura e tetto in c.a.; presenta gravi lesioni accompagnate da principio di ribaltamento della facciata, e pertanto incipiente pericolo di crollo;

attesa la minaccia per la pubblica incolumità costituita dallo stato di fatiscenza, con incipiente pericolo di crollo, degli edifici costituenti l'aggregato, si propone la demolizione totale degli stessi con relativa rimozione delle macerie.

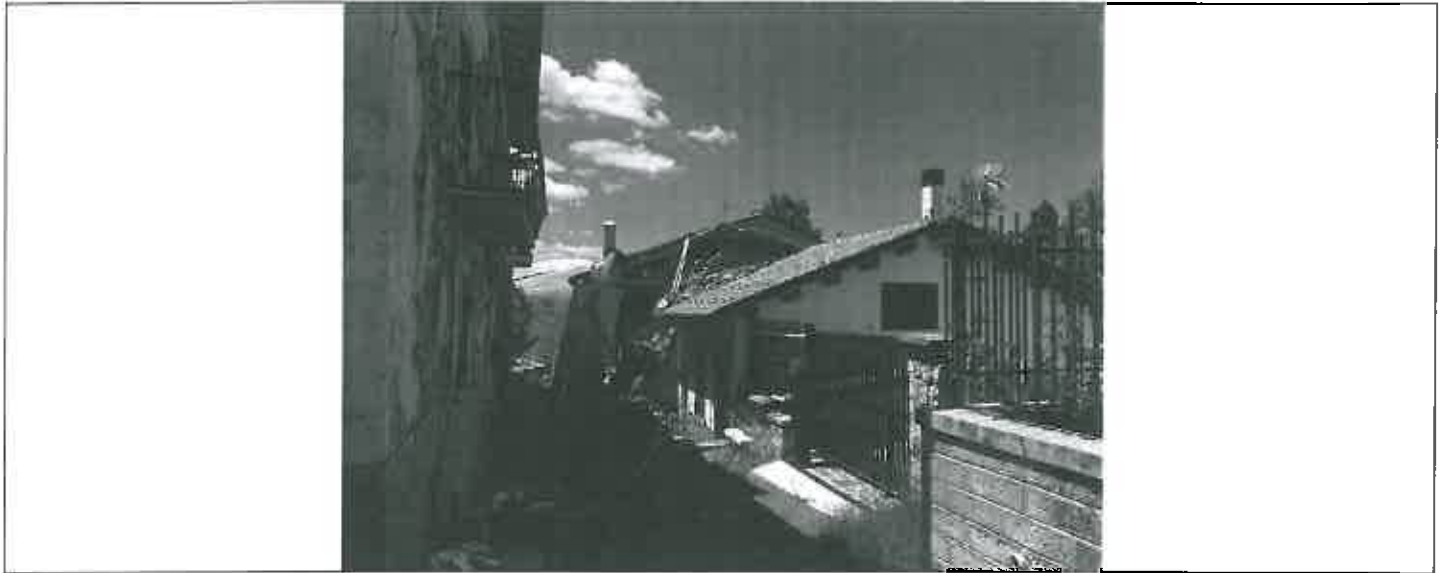
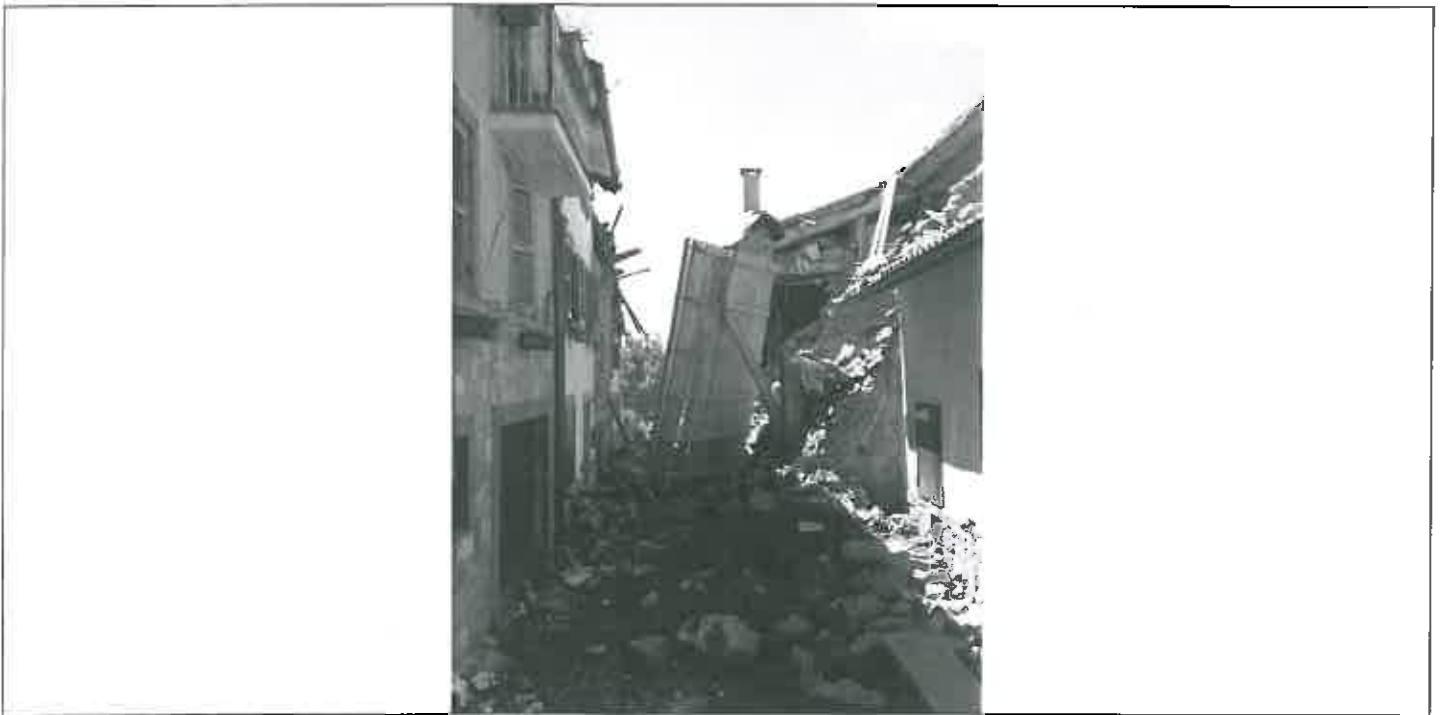
AGGREGATO 11

AGGREGATO 11: Foglio 99 particelle nn. 5 e 47
