**COMUNE DI AMATRICE**  
**(Provincia di Rieti)**

**OGGETTO: Rimozione macerie del fabbricato crollato in Amatrice frazione Voceto, al Foglio 68 particella 190.**

## RELAZIONE TECNICA ALLEGATA AL VERBALE GTS DEL 16.05.2017

### FRAZIONE: VOCETO (zona rossa)

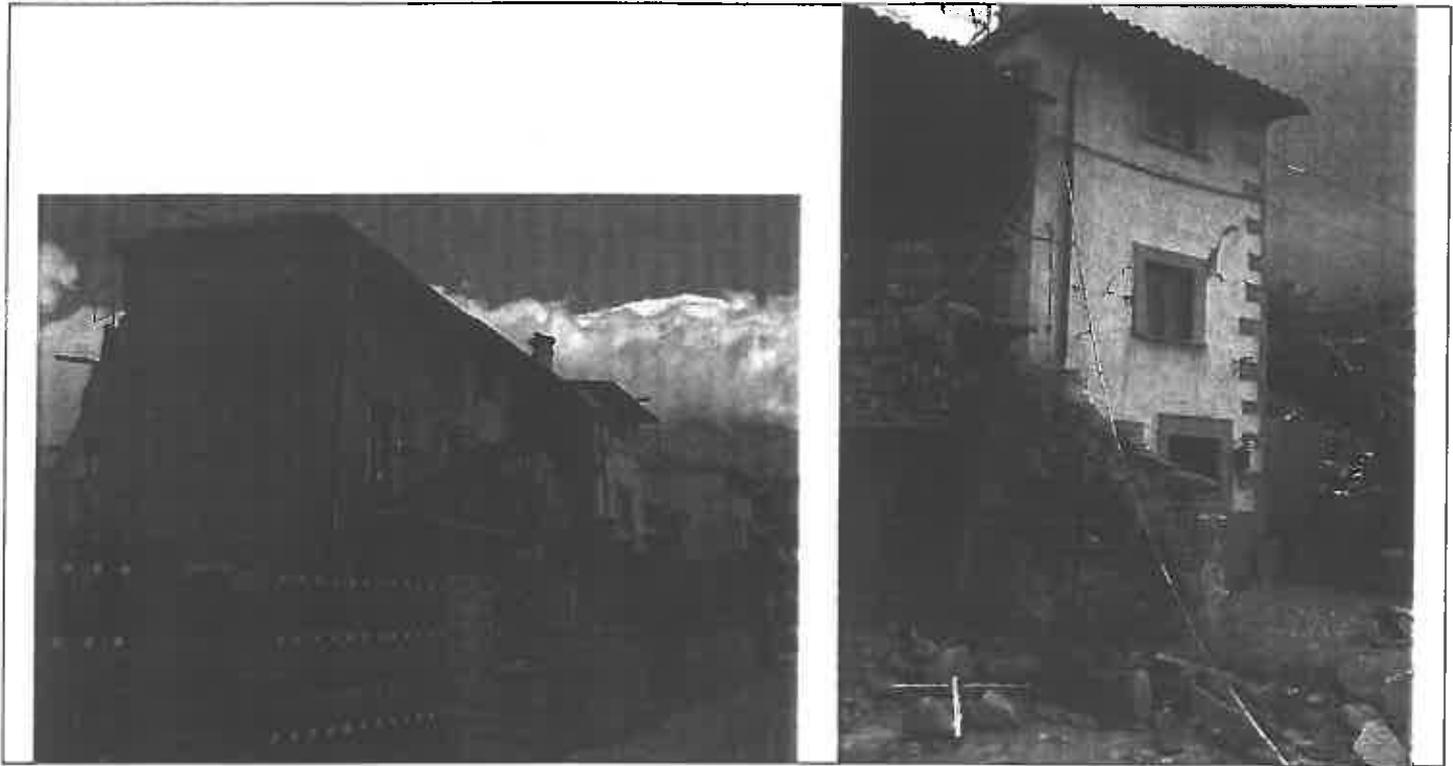
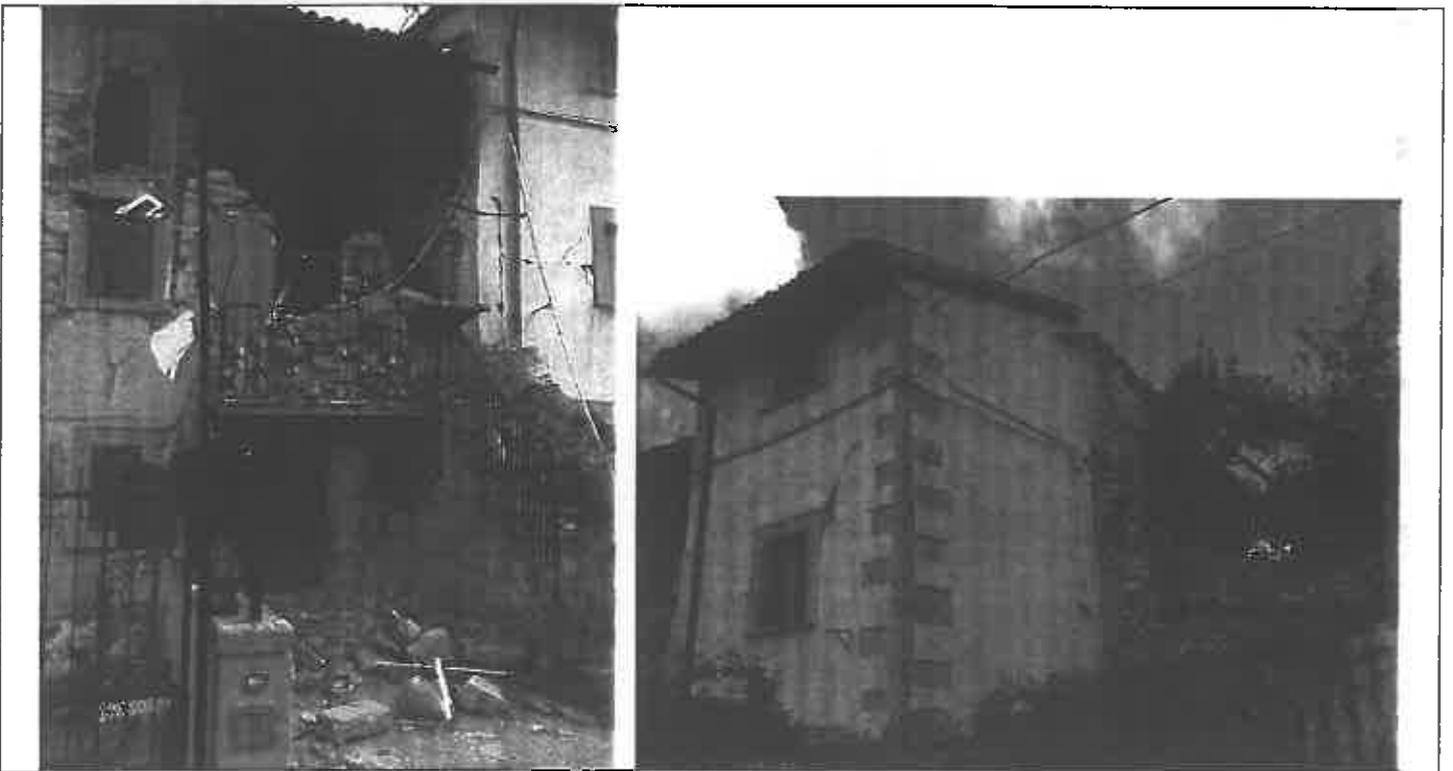
**AGGREGATO 1**

AGGREGATO 1: Foglio 68 particelle nn. 135, 136 e 137.

Trattasi di edifici uniti in aggregato identificati nel NCEU del Comune di Amatrice al Foglio 68 con le seguenti particelle:

particella n. 135, civici 36 e 35, avente destinazione residenziale costituito da n. tre piani, con strutture verticali portanti in muratura e tetto in parte in legno e parte in c.a.; perimetralmente presenta un quadro fessurativo diffuso e per quanto è possibile rilevare risulta che abbia un muro perimetrale in comune con l'adiacente fabbricato (p.lla 136); l'edificio risulta parzialmente crollato;

particella n. 136, civico 34A, avente destinazione residenziale costituito da n. tre piani, con strutture verticali portanti in muratura e tetto in legno; perimetralmente presenta un quadro fessurativo diffuso e per quanto è possibile rilevare risulta che abbia un muro perimetrale in comune con gli adiacenti fabbricati (p.lle 135 e 137); l'edificio risulta parzialmente crollato;

particella n. 137, civico 33, avente destinazione residenziale costituito da n. tre piani, con strutture verticali portanti in muratura e tetto in legno; perimetralmente presenta un quadro fessurativo diffuso e per quanto è possibile rilevare risulta che abbia un muro perimetrale in comune con l'adiacente fabbricato (p.lla 136); l'edificio presenta gravi lesioni con disassamento delle murature;

attesa la minaccia per la pubblica incolumità costituita dallo stato di fatiscenza, con incipiente pericolo di crollo, degli edifici costituenti l'aggregato, si propone la demolizione totale degli stessi con relativa rimozione delle macerie.

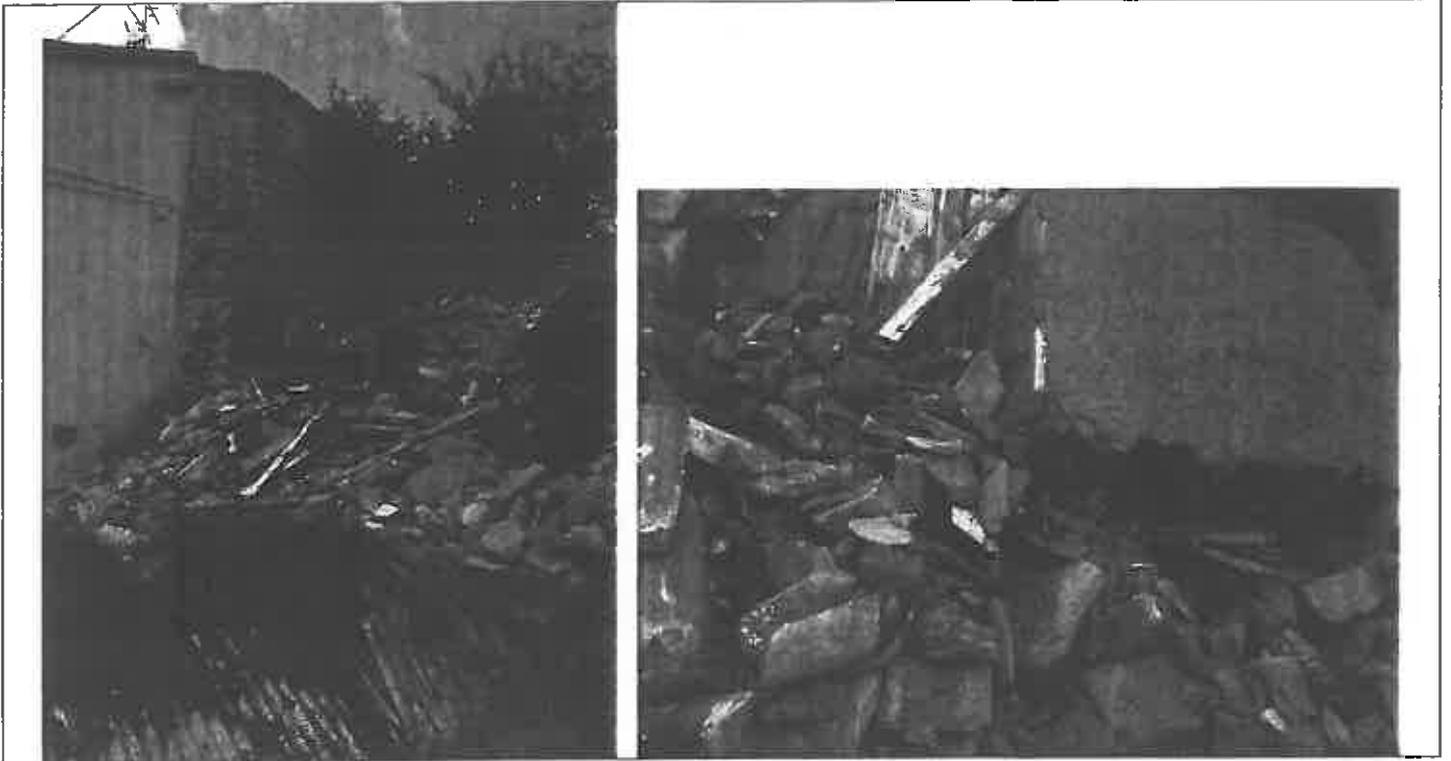
**AGGREGATO 2**

AGGREGATO 02: Foglio 68 particelle 139, 141, 142 e 143

trattasi di ruderi di fabbricati, in parte già crollati per vetustà ed in parte crollati a seguito dei recenti sismi. Le macerie incombono quasi per intero entro l'area di sedime. Attesa l'incombenza delle macerie anche sulla via pubblica e sull'altrui proprietà, si propone, in ogni caso la rimozione delle macerie stesse.

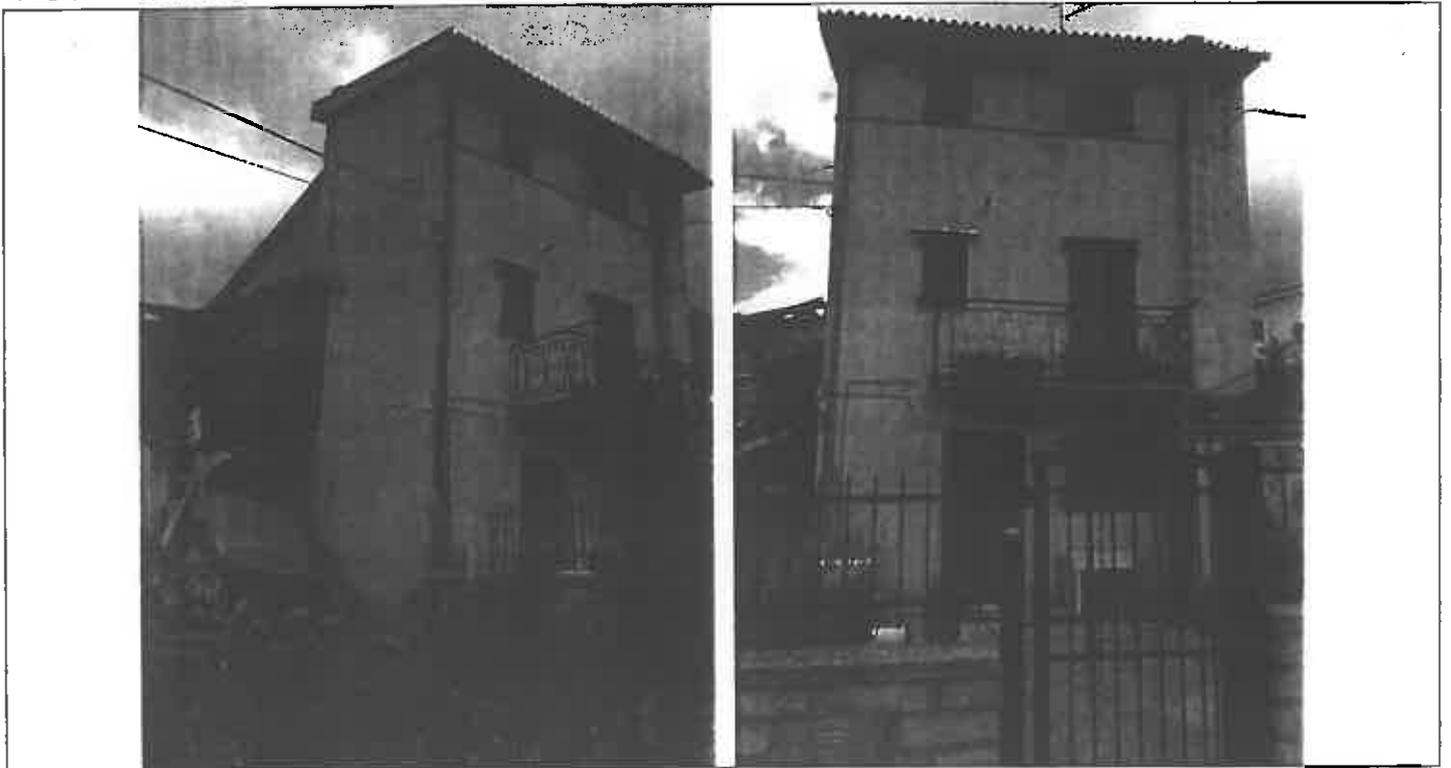
**AGGREGATO 3**

AGGREGATO 03: Foglio 68 p.lla 145, civico 31

trattasi di edificio abitativo identificato nel NCEU del Comune di Amatrice al Foglio 68 con la particella 145, dislocato su tre piani, con strutture verticali in muratura, tetto in c.a.. L'edificio presenta gravi lesioni, con disassamento della muratura con l'adiacente rudere (p.lla 143). Attesa la minaccia per la pubblica incolumità costituita dallo stato di

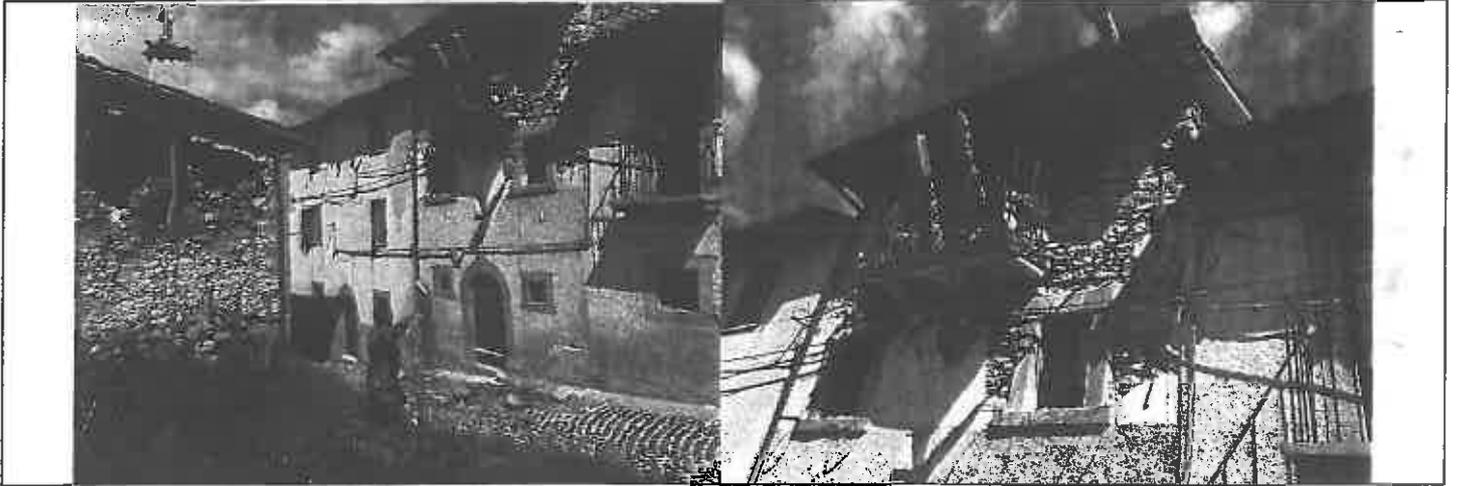
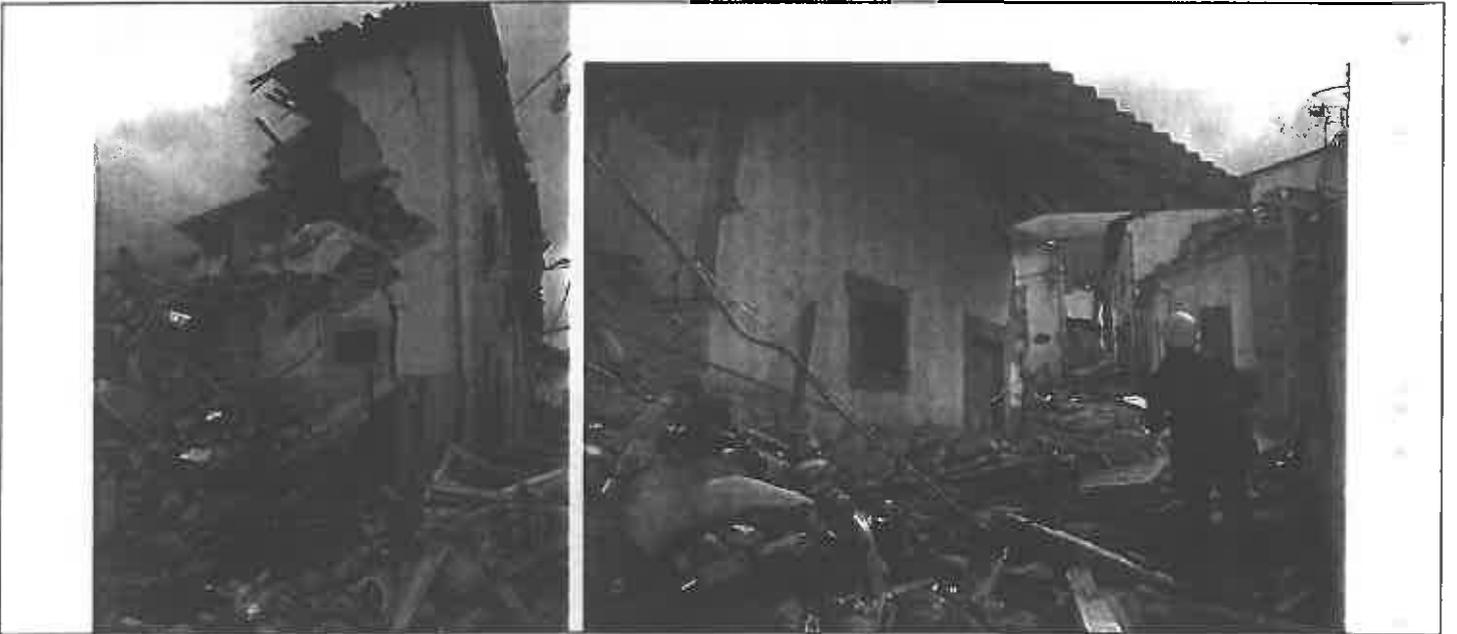
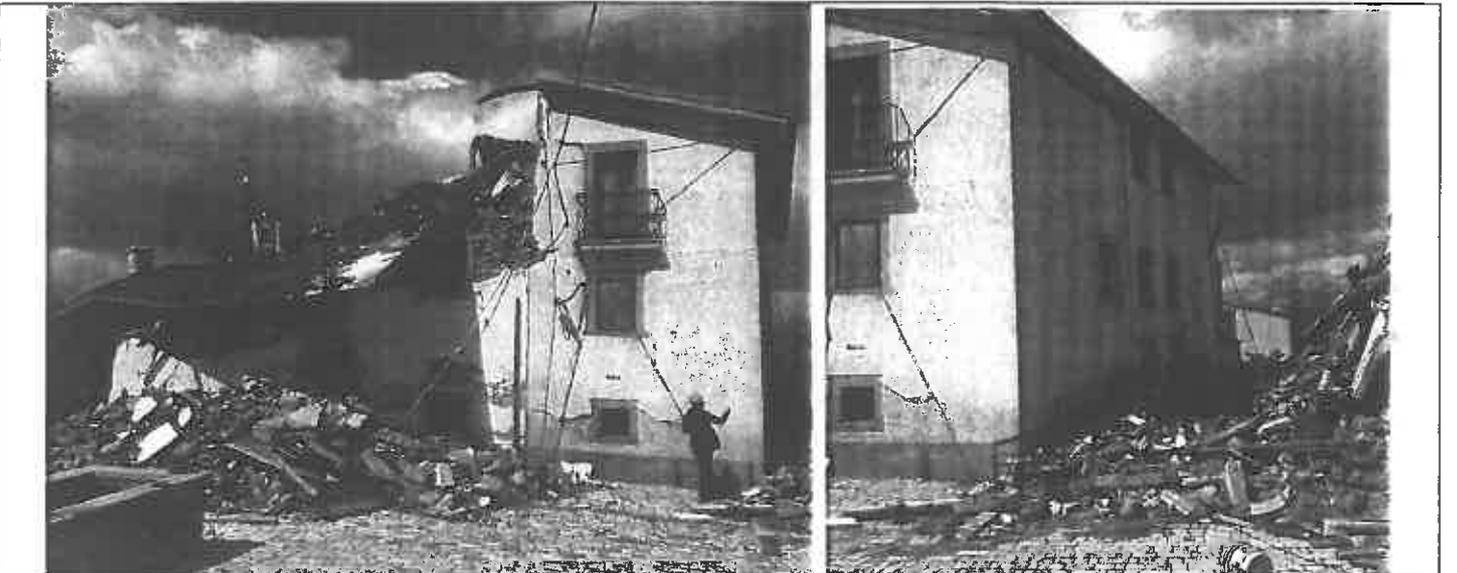
**AGGREGATO 4**

AGGREGATO 04: Foglio 68 p.lle 146, 149, 150, 151, 152 e 153.

Particella n. 149: (civico 29), avente destinazione residenziale costituito da n. tre piani, con strutture verticali portanti in muratura e tetto in legno; perimetralmente presenta un quadro fessurativo diffuso e per quanto è possibile rilevare risulta che abbia un muro perimetrale in comune con gli adiacenti fabbricati (p.lle 146 e 150); l'edificio risulta parzialmente crollato ed in incipiente pericolo di crollo;

particella n. 150 (civico 28) costituito da n. tre piani, con strutture verticali portanti in muratura e tetto in c.a.; perimetralmente presenta un quadro fessurativo diffuso e per quanto è possibile rilevare risulta che abbia un muro in comune con gli adiacenti fabbricati (p.lle 149 e 151); l'edificio presenta crolli parziali delle strutture;

particella n. 151 (civico 27), avente destinazione residenziale costituito da n. due piani, con strutture verticali portanti in muratura e tetto in legno; perimetralmente presenta un quadro fessurativo diffuso, con evidente spanciamento della facciata, e per quanto è possibile rilevare risulta che abbia un muro perimetrale in comune con gli adiacenti fabbricati (p.lle 150 e 152);

particella n. 152 (civici 26a e 26), avente destinazione residenziale costituito da n. tre piani, con strutture verticali portanti in muratura e tetto in c.a.; perimetralmente presenta un quadro fessurativo diffuso e per quanto è possibile rilevare risulta che abbia un muro perimetrale in comune con gli adiacenti fabbricati (p.lle 151 e 153); l'edificio risulta parzialmente crollato con schiacciamento dell'ultimo piano dal tetto n.c.a.;

particella n. 153, avente destinazione residenziale costituito da n. tre piani, con strutture verticali portanti in muratura e tetto in c.a.; perimetralmente presenta un quadro fessurativo diffuso e per quanto è possibile rilevare risulta che abbia un muro perimetrale in comune con gli adiacenti fabbricati (p.lle 151 e 152);

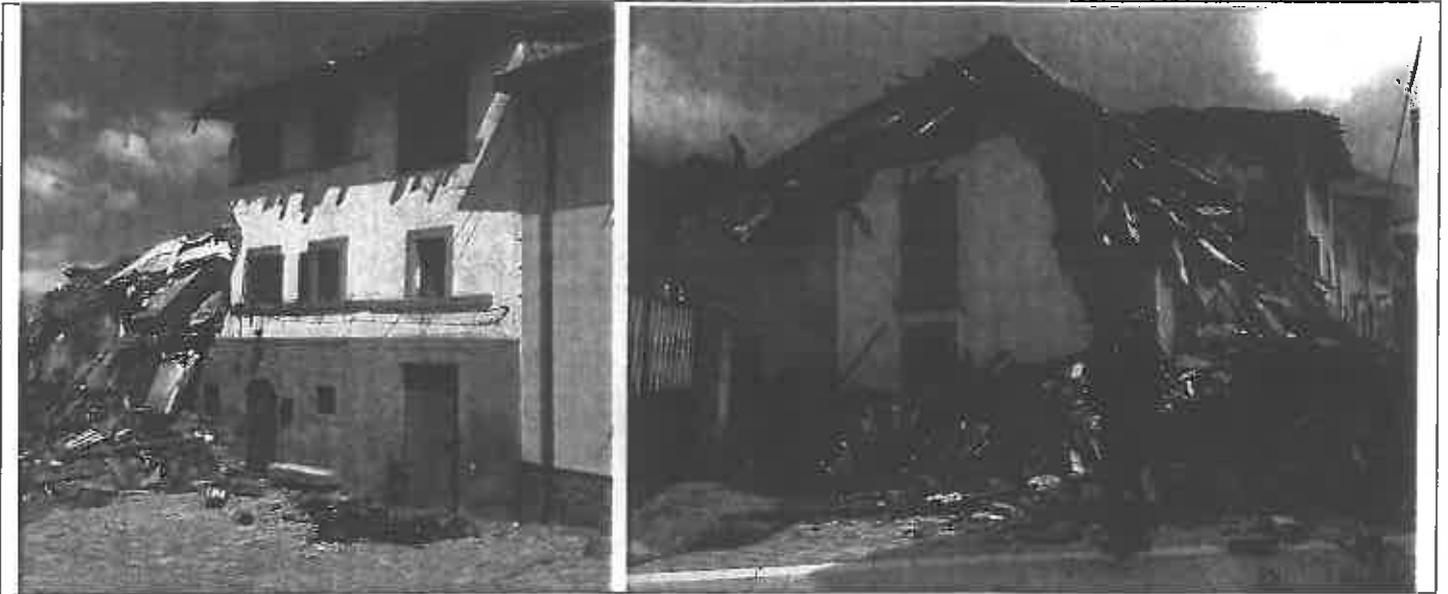
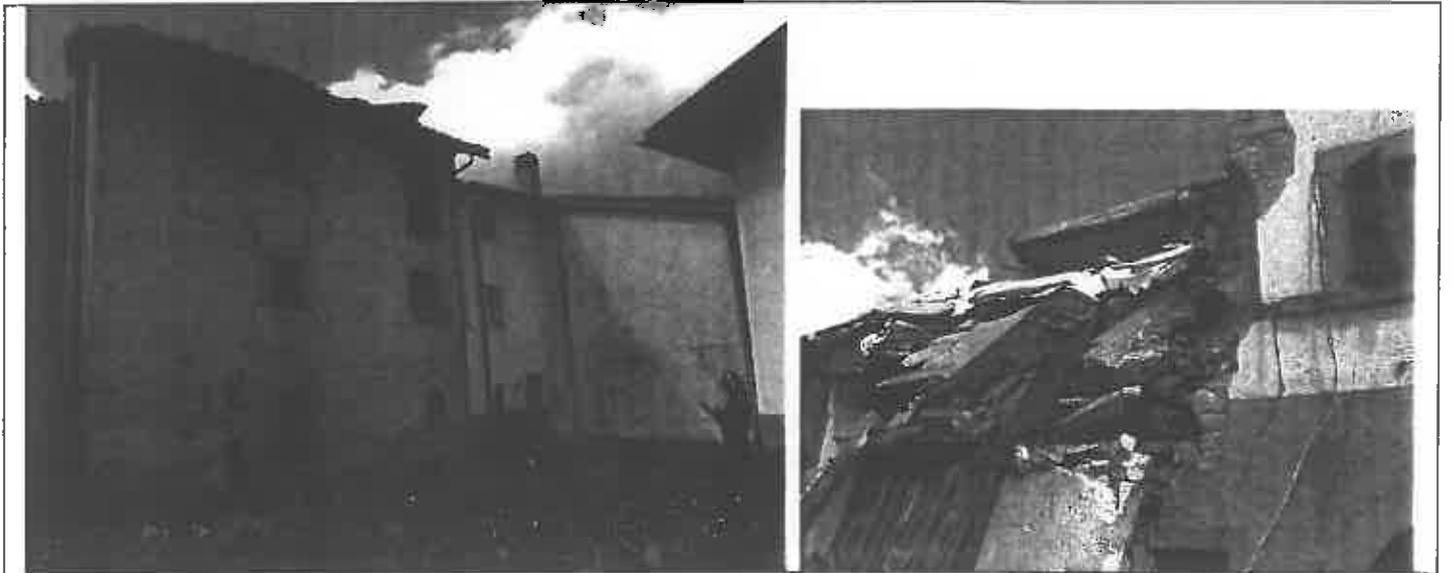
AGGREGATO 5

AGGREGATO 05: Foglio 68 p.lle 154, 155, 156 e 159

Particella 156 (civico 23b): trattasi di fabbricato abitativo dislocato su due piani, con strutture verticali portanti in muratura e tetto in C.A.; perimetralmente presenta un grave quadro fessurativo diffuso e per quanto è possibile rilevare risulta che abbia un muro perimetrale in comune con gli adiacenti fabbricati (p.lle 155 e 159);

Particella 159 (civico 23d): trattasi di fabbricato abitativo dislocato su tre piani, con strutture verticali portanti in muratura e tetto in legno; perimetralmente presenta un grave quadro fessurativo diffuso e per quanto è possibile rilevare risulta che abbia un muro perimetrale in comune con l'adiacente fabbricato (p.lla 154);
