**COMUNE DI AMATRICE**  
**(Provincia di Rieti)**

Ordinanza n. 571 del 10/08/2017

**OGGETTO: Demolizione totale e rimozione macerie dei fabbricati pericolanti siti in Amatrice, Frazione Patarico, al Foglio 27 – particelle 126 e 128**

## RELAZIONE TECNICA ALLEGATA AL VERBALE GTS DEL 06.06.2017

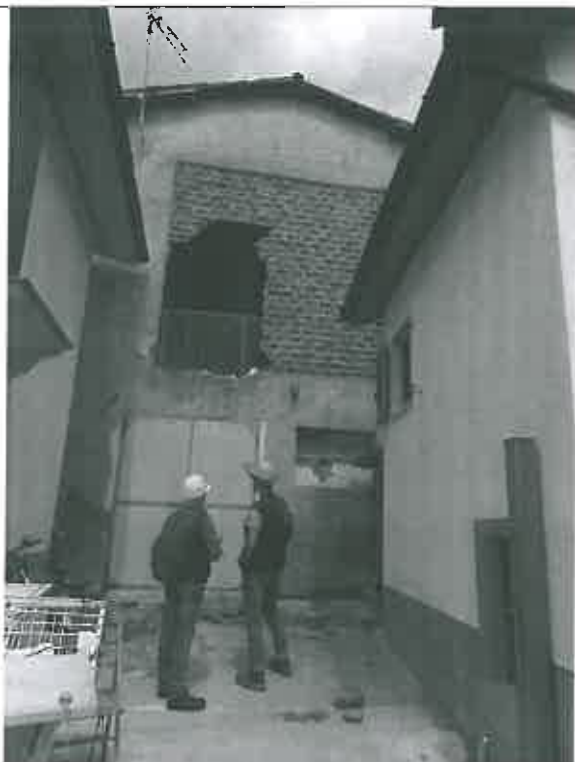
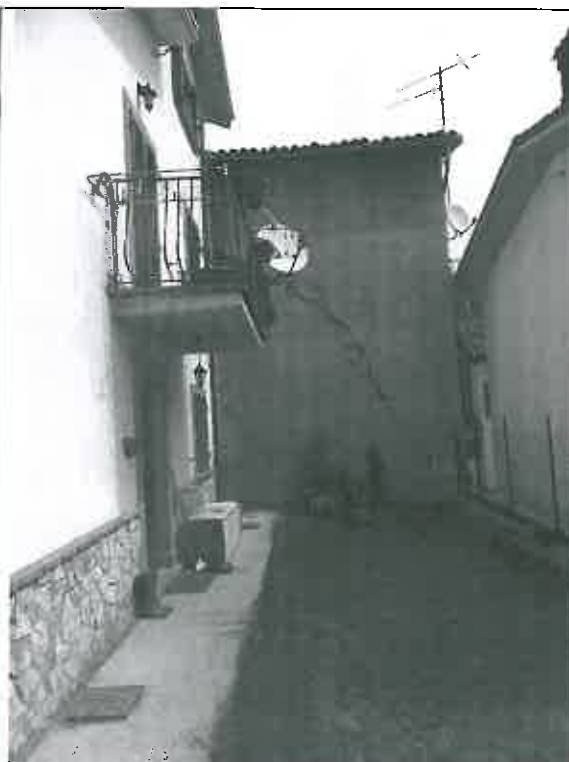
01

- 01** - Trattasi di edificio unito in aggregato identificato nel NCEU del Comune di Amatrice al Foglio 27, con la p.lla 140 sub 5 avente destinazione rurale, costituito da numero due piani, con strutture verticali portanti in muratura e tetto in legno; perimetralmente presenta un quadro fessurativo diffuso e per quanto è possibile rilevare risulta che abbia i muri perimetrali in comune con gli adiacenti fabbricati (p.lla 140, 141 e 143). A carico delle murature portanti perimetrali si rilevano gravi lesioni tipiche del ribaltamento di facciata, con formazione di cunei d'angolo, ed espulsione di materiale lapideo. Il fabbricato risulta in incipiente pericolo di crollo e pertanto se ne propone la Demolizione totale con rimozione delle macerie.

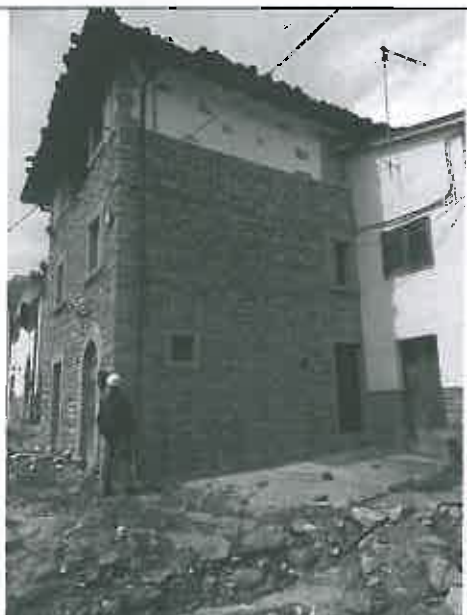
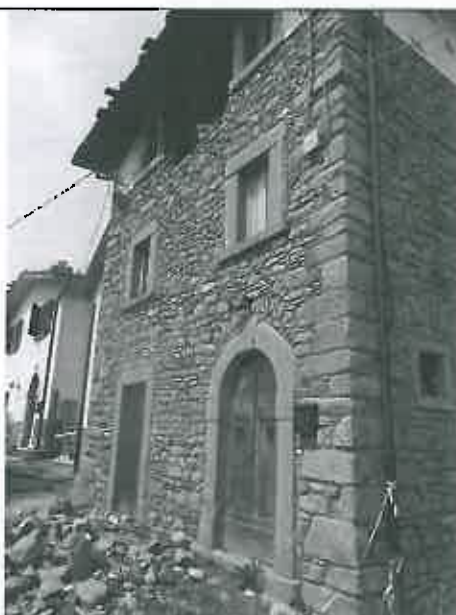
02

- 02** - Trattasi di edificio unito in aggregato identificato nel NCEU del Comune di Amatrice al Foglio 27, con la p.lla 140 sub 4 avente destinazione residenziale, costituito da numero tre piani, con strutture verticali portanti in muratura e tetto in legno; perimetralmente presenta un quadro fessurativo diffuso e per quanto è possibile rilevare risulta che abbia i muri perimetrali in comune con gli adiacenti fabbricati (p.lla 140). A carico delle murature portanti perimetrali si rilevano gravi lesioni tipiche del ribaltamento di facciata, con formazione di cunei d'angolo, ed espulsione di materiale lapideo. Atteso il quadro fessurativo rilevato si propone un intervento di TIPO P2, ossia la realizzazione di opere provvisorie consistenti nella puntellatura della facciata in ribaltamento, previa sbadacchiature delle aperture e della breccia originatasi sulla muratura nella parte sommitale della stessa.
